Zeitschrift: Wasser Energie Luft = Eau énergie air = Acqua energia aria
Herausgeber: Schweizerischer Wasserwirtschaftsverband
Band: 105 (2013)
Heft: 3

Artikel: Erfolgskontrolle Hochwasserschutz Alt St. Johann - unterwasser
Autor: Solér, Remo / Schällibaum, Ueli / Marthy, Jürg
DOI: <https://doi.org/10.5169/seals-941556>

Erfolgskontrolle Hochwasserschutz Alt St. Johann – Unterwasser

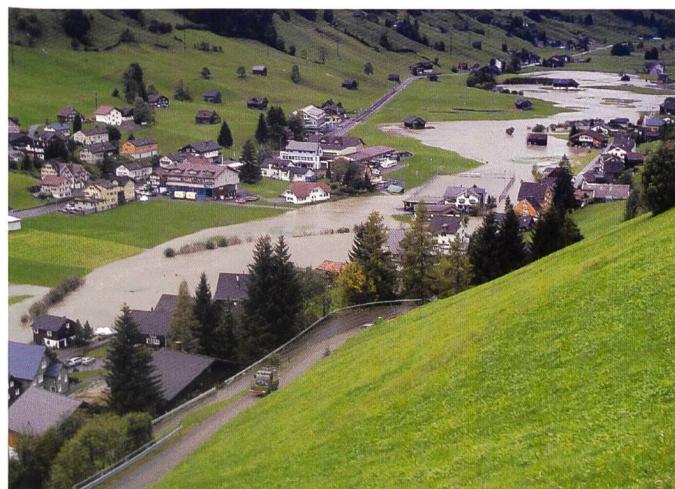
Bild 1. Überflutung der Talebene bei Alt St. Johann am 10. Oktober 2011.

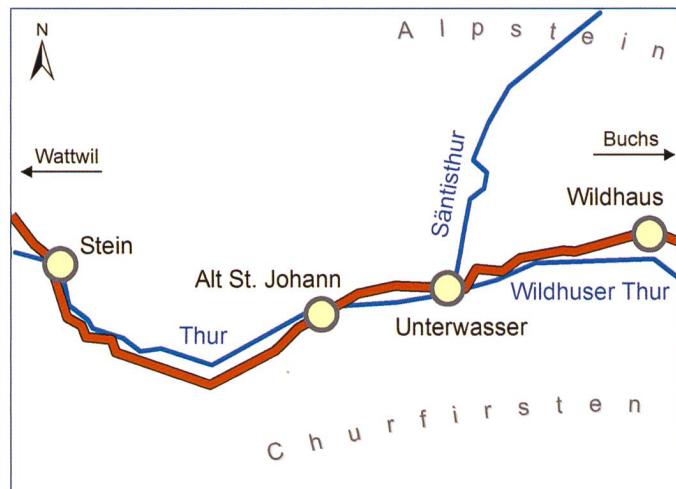
Bild 2. Übersicht Massnahmenperimeter.

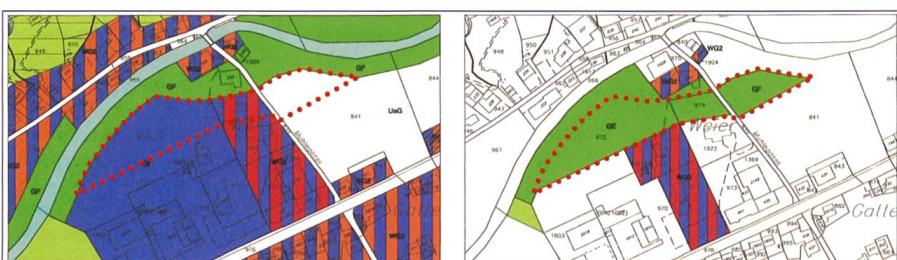
Bild 5. Umsetzung der Grünzone im Gebiet Weier (Massnahme M6).

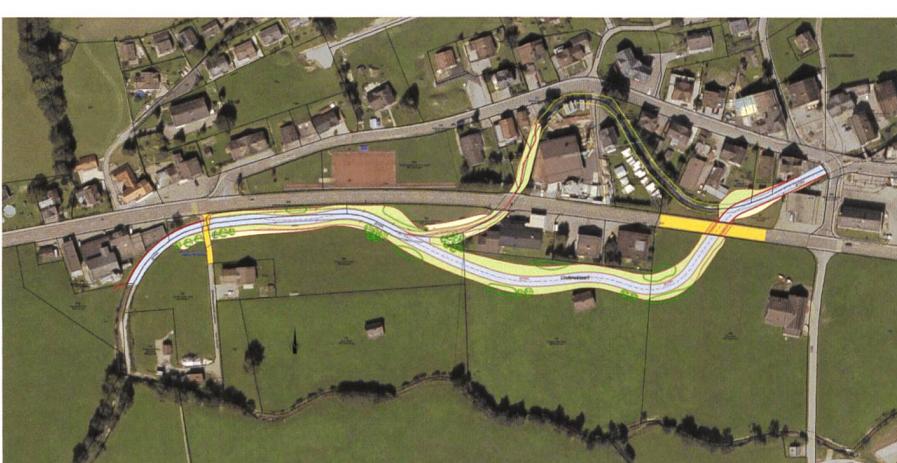
Bild 6. Umlegung der Säntisthur im Gebiet Sändli (Massnahme M2).

Für die Behebung des hydraulischen Engpasses wurden mehrere Varianten untersucht. Mit der umgesetzten Bestvariante wurde die Schlaufe der Säntisthur in das südlich gelegene, landwirtschaftliche Gebiet verlegt. Ein Teil der ursprünglichen Schlaufe wurde aufgrund eines kleinen Seitengewässers beibehalten und das Gerinne auf die deutlich geringeren Wassermengen angepasst.

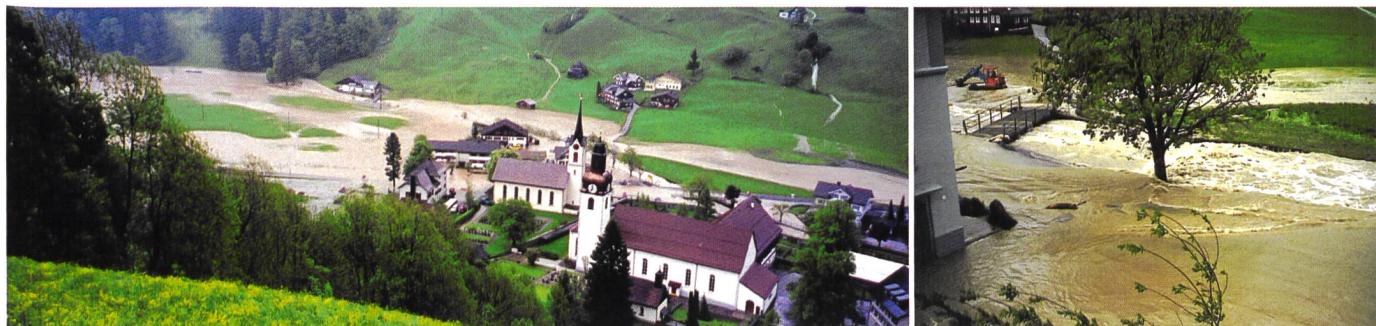
Bild 8. Ausuferungen in Alt St. Johann im Jahr 1999.

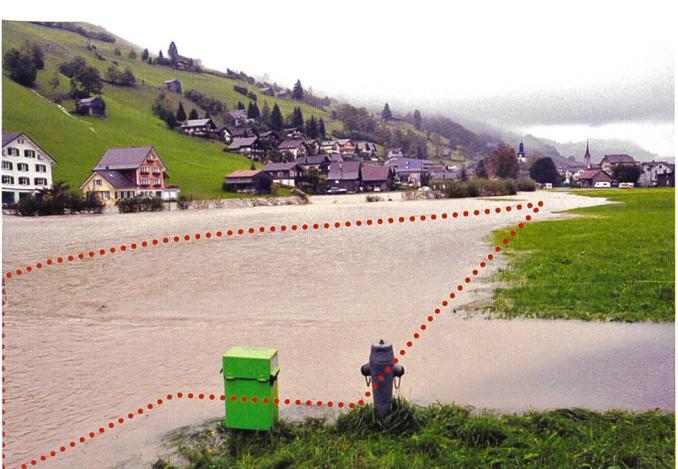
Bild 11. Umsetzung der Grünzone Weier (vormals Industriezone) als Überflutungsraum M6.

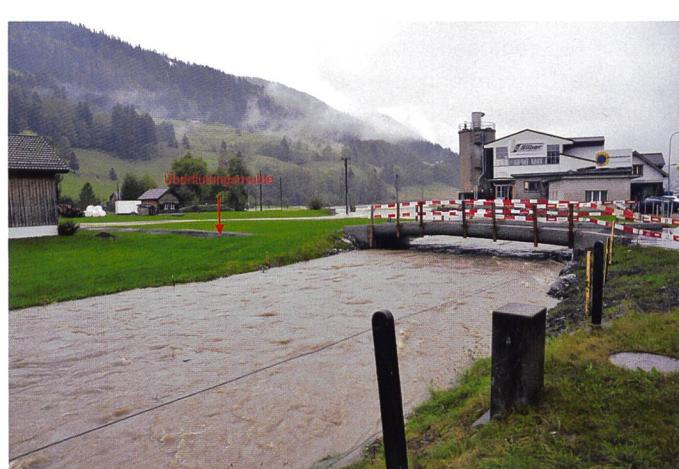
Bild 12. Ausgebautes Gerinne der Säntisthur mit der neu erstellten Brücke Langhans. Die Entlastung entlang des linken Ufers ist 2011 nicht angesprungen.

Mit der Umlegung der Säntisthur in Unterwasser (M2) konnte der Engpass der früheren Thorschlaufe aufgehoben werden. Die vorgesehene Entlastung bei der Langhansbrücke springt erst bei Abflüssen ab ca. 30 m³/s an und ist daher 2011 nicht angesprungen.

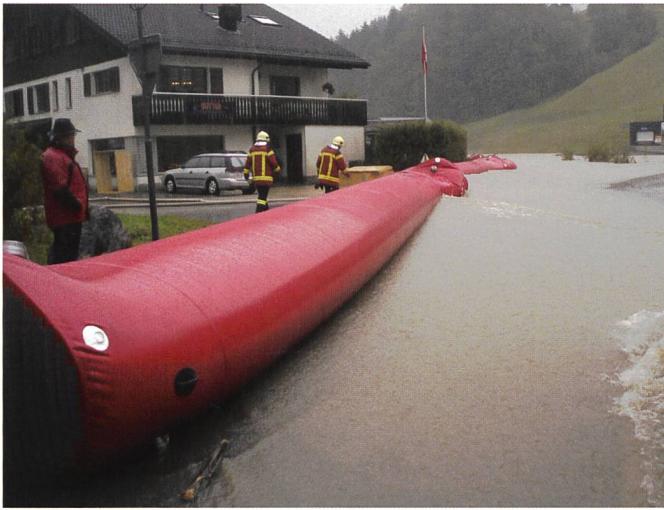
Bild 13. Hochwasserschutzschläuche in Alt St. Johann.

Absperrung werden Hochwasserschutzschläuche verwendet. Die Bereitstellung und der Aufbau der Schläuche klappten im Ereignis 2011 einwandfrei.

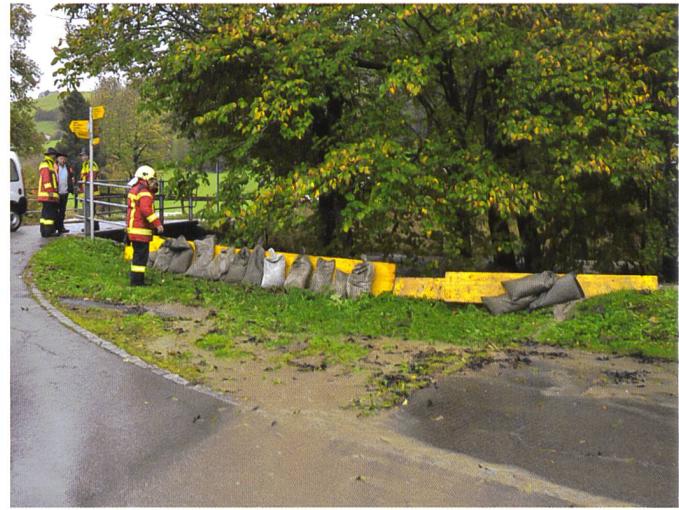
Bild 14. Intervention der Feuerwehr beim Durchlass Schwendi-strasse (Wildhuser Thur) in Unterwasser.
