**Zeitschrift:** Wasser Energie Luft = Eau énergie air = Acqua energia aria

Artikel: Erfolgskontrolle Hochwasserschutz Alt St. Johann - unterwasser

# Erfolgskontrolle Hochwasserschutz Alt St. Johann – Unterwasser

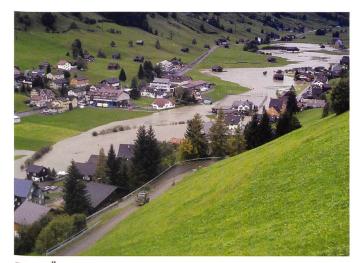
Bild 1. Überflutung der Talebene bei Alt St. Johann am 10. Oktober 2011.

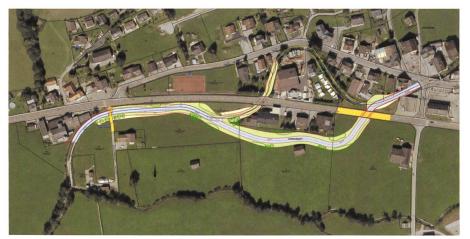
Bild 6. Umlegung der Säntisthur im Gebiet Sändli (Massnahme M2).

Für die Behebung des hydraulischen Engpasses wurden mehrere Varianten untersucht. Mit der umgesetzten Bestvariante wurde die Schlaufe der Säntisthur in das südlich gelegene, landwirtschaftliche Gebiet verlegt. Ein Teil der ursprünglichen Schlaufe wurde aufgrund eines kleinen Seitengewässers beibehalten und das Gerinne auf die deutlich geringeren Wassermengen angepasst.

Mit der Umlegung der Säntisthur in Unterwasser (M2) konnte der Engpass der früheren Thurschlaufe aufgehoben werden. Die vorgesehene Entlastung bei der Langhansbrücke springt erst bei Abflüssen ab ca. 30 m³/s an und ist daher 2011 nicht angesprungen.

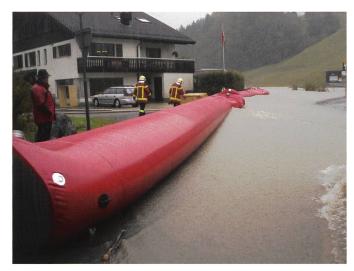
Bild 13. Hochwasserschutzschläuche in Alt St. Johann.

Die Massnahme M4 – Geländeanhebung Ochsenwis und die mobilen Hochwasserschutz-Schläuche entlang des rechten Thurufers – verhinderten unkontrollierte Ausuferungen in Alt St. Johann.

Absperrung werden Hochwasserschutzschläuche verwendet. Die Bereitstellung und der Aufbau der Schläuche klappten im Ereignis 2011 einwandfrei.

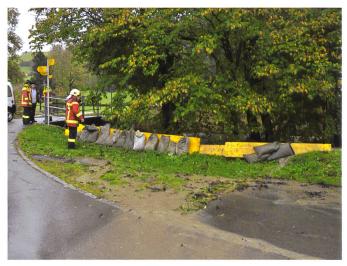
Bild 14. Intervention der Feuerwehr beim Durchlass Schwendistrasse (Wildhuser Thur) in Unterwasser.

Auch die Wildhuser Thur führte im Ereignis 2011 ungewöhnlich viel Wasser. Die Feuerwehr konnte dank ihrer Erfahrung mit Hochwassern sehr schnell reagieren und hat die kritischen Stellen mit Schaltafeln und Sandsäcken rechtzeitig gesichert.
