Störfall vom 30. März 2013 bei der Staumauer Punt dal Gall

Giovanni De Cesare, Nora Altenkirch, Anton Schleiss, Michael Roth, Peter Molinari, Marcel Michel

1. Ausgangslage

3. Ursachenklärung

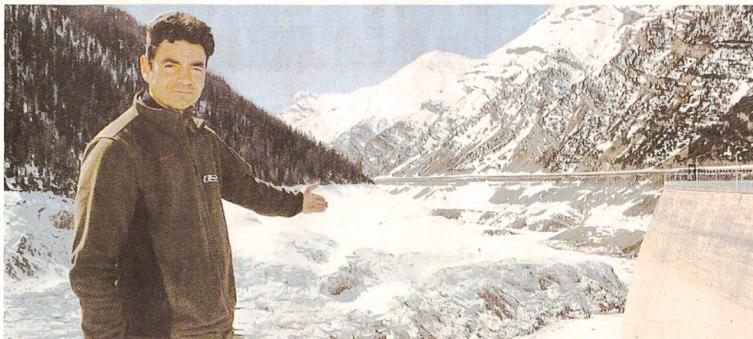
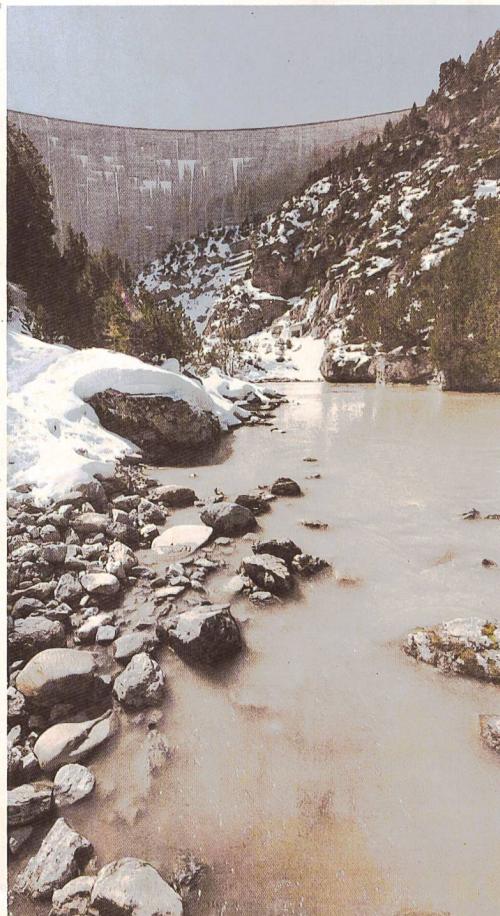
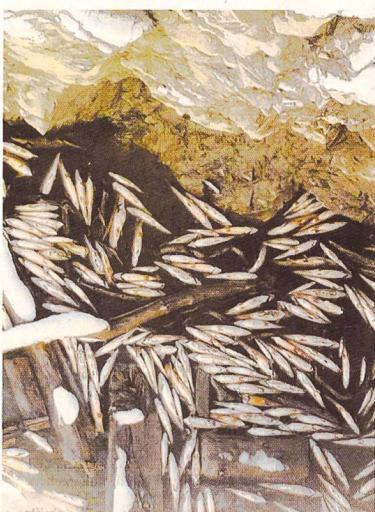
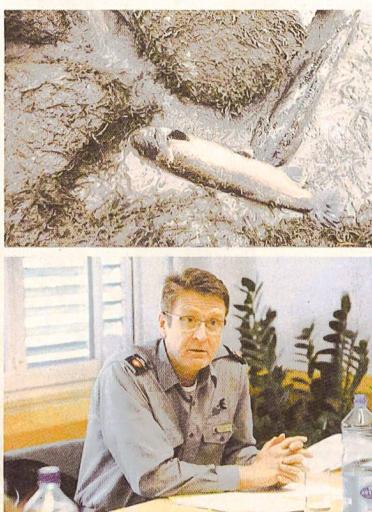
Bild 1. Mediendarbietung des Störfalles am Beispiel der «Südostschweiz» vom 2. April 2013.

«Tragischer Vorfall»: Der kantonale Fischereiaufseher Nicola Gaudenz zeigt auf das fast leere Staubecken der Anlage Punt dal Gall.
Bilder Rolf Canali und Schweizerischer Nationalpark

Verschlammung: Nachdem der Spöl am Samstag noch einer «dreckigen Brühe» glich, hat sich das Wasser inzwischen etwas geklärt.

Eine ganze Population ausgelöscht: Rund 11 000 Fische mussten ihr Leben lassen – Nationalparkdirektor Heinrich Haller ist erschüttert.

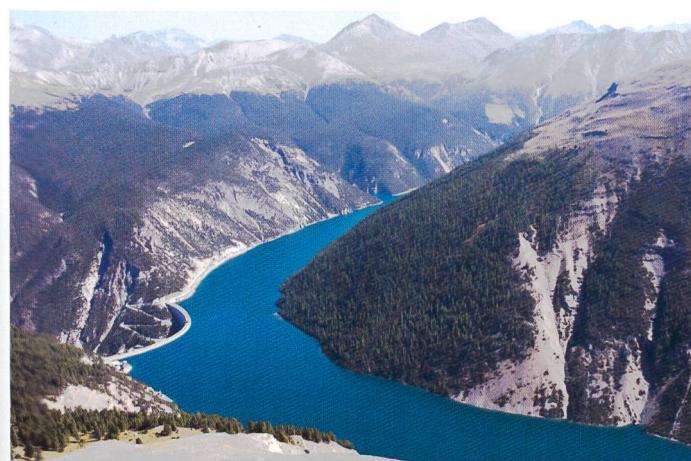
Bild 3. Luftbild des unteren Teils des Stausees-Livigno mit der Staumauer Punt dal Gall (Foto: Ruedi Haller, Schweizerischer Nationalpark).

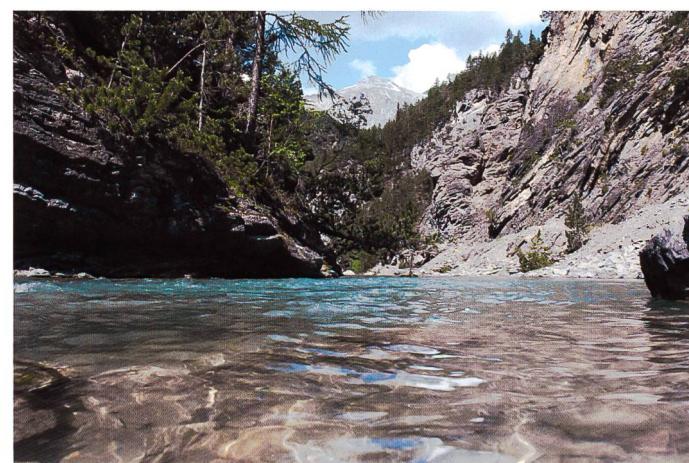
Bild 4. Der Spöl im Schweizerischen Nationalpark, dank künstlichen Hochwassern ein relativ dynamischer Bergbach (Foto: Hans Lozza, Schweizerischer Nationalpark).

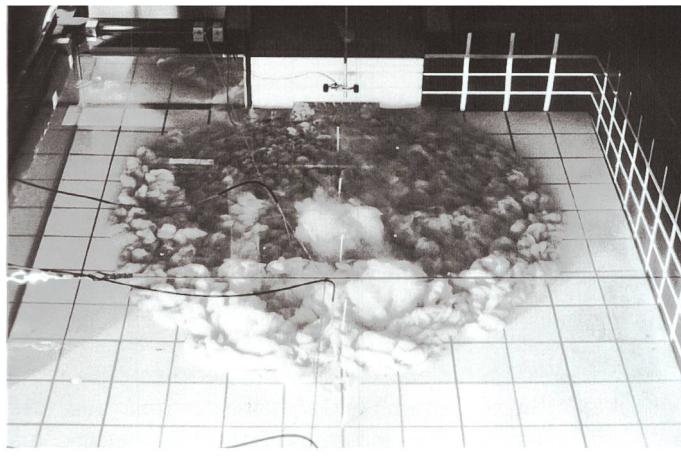
Ein Trübestrom entspricht einem lawinenartigen Unterwasserabfluss von stark sedimenthaltigen Wassermassen. Die in Suspension befindlichen Feinsedimente mit einer maximalen Korngrösse von ca. 100 µm erhöhen dabei die Dichte des Stroms im Vergleich zum umgebenden

Bild 6. Trübestrom im Labor (Foto: Giovanni De Cesare, EPFL-LCH).

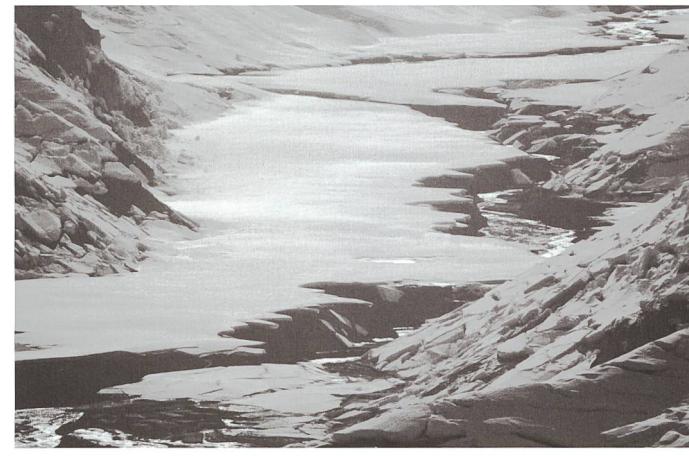
Bild 7. Freigelegtes Sediment oberhalb 1720 m ü.M. im Gallo Zufuss, das Wasser formte ein schluchtartiges Gerinne durch die Sedimente (Foto: EKW Anfang April 2013.)

Die Tatsache, dass der Wasserstand am 29. März 2013 auf den niedrigen Stand von 1720 m ü.M. gefallen war, führte zu der Freilegung von feinen abgelagerten Sedimenten oberhalb dieses Stauspiegels. Der geringe Zufluss von ca. 1–2 m³/s aus dem Gallo- und Spölarum zusammen reichte jedoch nicht aus, um die Sedimentablagerungen massiv zu erodieren und weiter zu transportieren. Es bildeten sich tiefe Rinnen in die mit Schnee und Eis bedeckten Sedimentschichten, welche sehr gut in Bild 7 zu sehen sind. Da die Temperaturen zu diesem Zeitpunkt mit einem Minimum von ca. -5°C nicht sehr tief waren, konnten die sehr rasch freigelegten Sedimentablagerungen nicht gefrieren und somit stabile Böschungen bilden. Aufgrund von Beobachtungen in ähnlichen Fällen ist bekannt, dass die steilen, seitlichen Abhänge dieser Einschnitte einstürzen und lokale Rutschungen verursachen können. Solche Phänomene lassen sich auf Bild 7 ebenfalls erahnen.

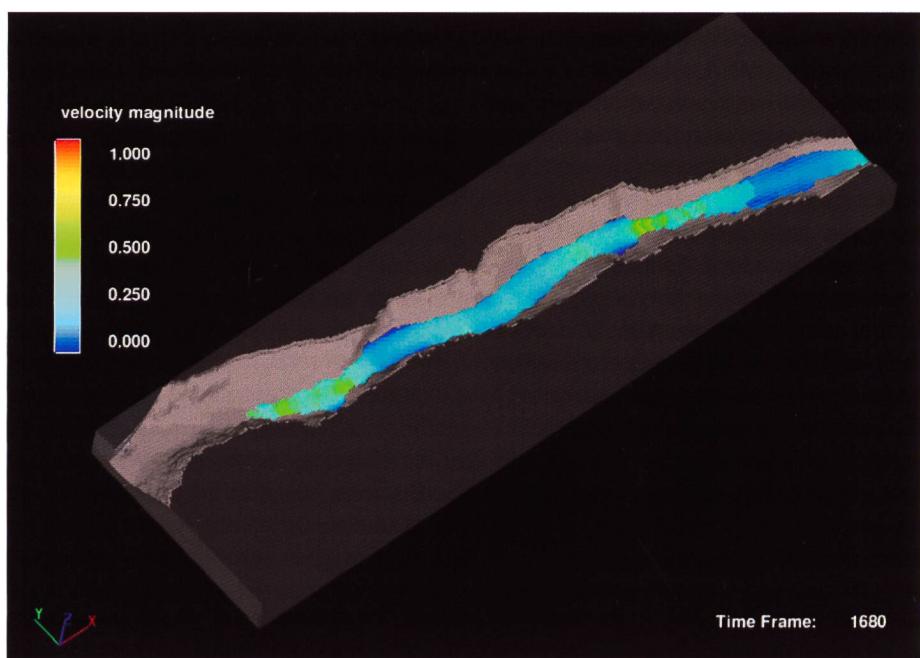
Bild 11. Bild des Trübestroms am Grund des Gallo-Arms, eingefärbt mit der mittleren Fließgeschwindigkeit.

Das Berechnungsraster besteht aus einem Gitterblock (Ausmasse siehe *Bild 11*) mit 2 Abschnitten, die in verschiedenen definierte Zellgrössen aufgeteilt sind. Für die numerische Berechnung des Dotierabflusses müssen genügend Zellen zur Verfügung stehen, damit ein Abfluss registriert werden kann (*Gabl et al., 2014*). Dort befinden sich die Zellen mit der kleinsten Seitenlänge (0.5 m). Sie bilden einen kleinen Block mit den Ausmassen $8 \times 14 \times 20 \text{ m}^3$ (Höhe, Breite, Tiefe). Der Grundablass und die Dotieranlage sowie ein grosser Teil des Halbtrichters liegen innerhalb dieses Blocks und haben somit eine genauere Auflösung. Von diesem inneren Block aus werden die Zellen gleichmässig grösser, bis sie am Rasterrand bei 1000 m in X-Richtung eine Seitenlänge von fast 10 m erreichen. Das Gitter hat insgesamt 2.8 Millionen Zellen, von denen nur 285 000 aktive Zellen für die Berechnung benötigt werden. Die verbleibenden Zellen liegen, aufgrund der rechteckigen Form des Gitters, ausserhalb des Reservoirs. Die Simulationsdauer beträgt jeweils 3600 und 5000 s.

Derggebildete Trübestrom fliesst mit max. 1 m/s den Talweg entlang zur Mauer. Die Abflusshöhe in Mauernähe beträgt ca. 5 bis 8 m. Es können sehr hohe Feststoffkonzentrationen beim oberen Rasterrand von über 100 kg/m³ festgestellt werden, bis zur Mauer reduziert sich die Konzentration durch Eintrag und Vermischung mit klarem Seewasser auf ca. 20 kg/m³. Der Trübestrom trifft nach etwa einer halben Stunde auf die Mauer, und dessen Abflussspitze wird etwa nach einer Stunde erreicht. Infolgedessen wird der Grundablaasseinlauf durch Ablagerung verfüllt und weitere Sedimente beim Dotiereinlauf abgelagert. Da dieser zum Zeitpunkt noch in Betrieb war, wurde vor dem Verstopfen des Dotiereinlaufes eine grosse Menge Feinsedimente in den Spöl weitergeleitet.

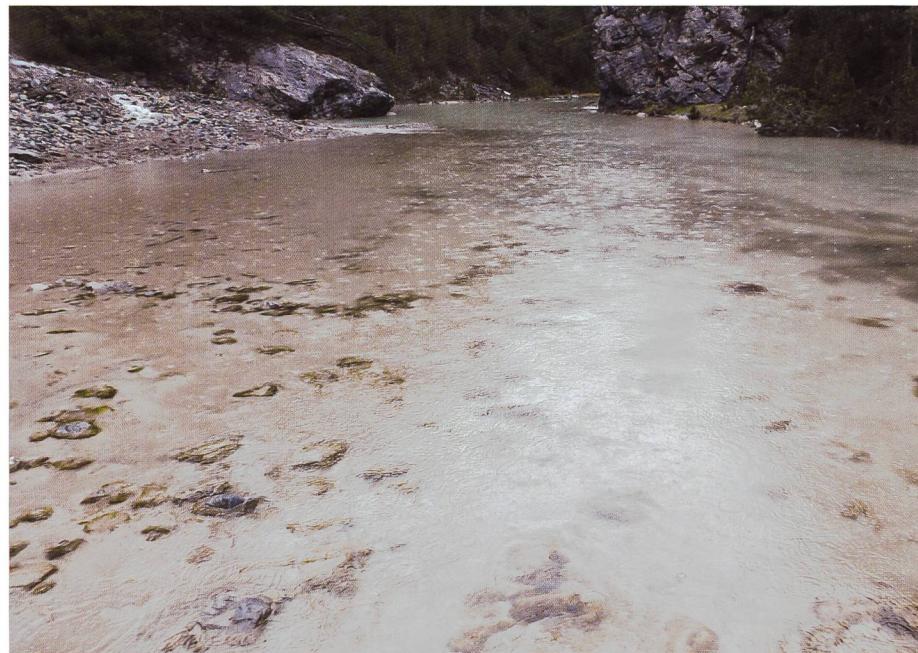
Bild 12. Oberer Spöl, ca. 800 m unterhalb der Staumauer Punt dal Gall vor (oben) sowie nach der Spülung vom 9. Juli 2013 (unten) (Foto: Uta Mürle, HYDRA-Institut für angewandte Hydrobiologie).

Koordiniert von der Task-Force wurde am 9. Juli 2013 der Spöl mit einem künstlichen Hochwasser gespült. Mit dieser Spülung wurden die restlichen, seit dem Unfall von Ende März 2013 im Spölbett lagernden Feinsedimente weitgehend ausgetragen. Dadurch wurden gute Vor-

aussetzungen für die biologische Erholung des gesamten Spöls geschaffen (*Bild 12*).
