Zeitschrift: Wasser Energie Luft = Eau énergie air = Acqua energia aria

Band: 108 (2016)

Schwemmholztransport während des Hochwasserereignisses vom 24. Juli 2014 im Einzugsgebiet der Emme

Christian Rickli, Martin Böckli, Alexandre Badoux, Dieter Rickenmann, Salome Zurbrügg, Virginia Ruiz-Villanueva, Markus Stoffel

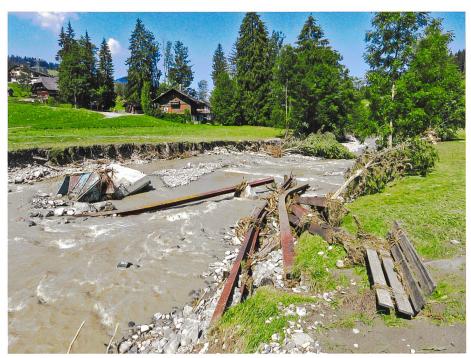
Bild 1. Weggeschwemmte Büetschlibrücke bei Bumbach Dorf in der Gemeinde Schangnau (Foto: Geotest AG).

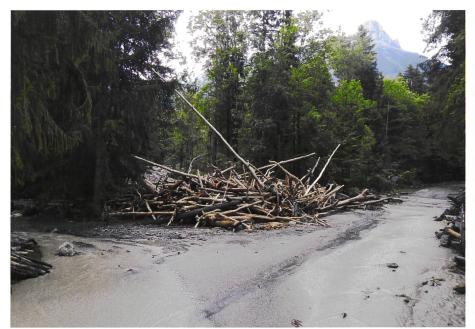
Bild 2. Links: Begehung der Verklausung der Brücke über den Sädelgrabe (Foto: Geotest AG); rechts: Verklausung im Räbloch (Foto: Feuerwehr Eggiwil).

Auf den Schwemmkegeln der Seitenbäche und in den überschwemmten Gebieten entlang der Emme wurden grosse Schwemmholzmengen abgelagert (Bild 2). Trotz dieser Ablagerungen führte der Schwemmholztransport in der Emme zu einer Verklausung der natürlichen Engstelle beim Räbloch, wo Holz und anderes Material bis zu 10 m hoch aufgetürmt wurde.

dem sogenannten Räbloch, gebildet hatte (vgl. Abschnitt 2 und *Bild 2*). Nicht bekannt ist leider, wieviel Holz aus dem Oberlauf oberhalb Kemmeriboden in den betrachteten Abschnitt verfrachtet wurde.

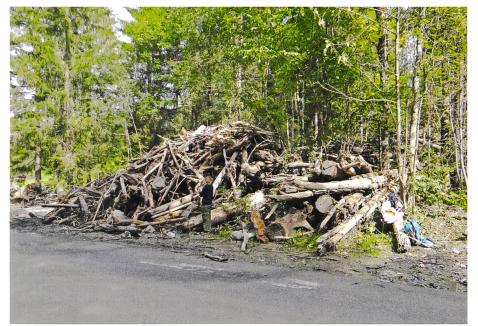
Bild 4. Schwemmholzhaufen, entnommen aus dem Bachbett des Sädelgrabe und im Rahmen von Sofortmassnahmen maschinell aufgeschichtet (Foto: WSL).

Gemäss den Erhebungen im Feld kamen ungefähr 500 m³ Schwemmholz an verschiedenen Orten zur Ablagerung. Davon fanden sich 172 m³ flächig abgelagert auf dem Kegel, 100 m³ wurden zu Haufen entlang des Bachbettes und der Gemeindestrasse aufgeschichtet und 100 m³ lagen nach dem Ereignis noch im Bachbett des Sädelgrabe. Es wird vermutet, dass nur wenig Holz (ungefähr 40 m³) während des Unwetters aus dem Sädelgrabe bis in die Emme gelangte. Die entsprechende Bilanz für den Sädelgrabe ist in Tabelle 1 zusammengestellt. Bei den angegebenen Volumina sind Unsicherheiten von bis zu 50 % eingerechnet.

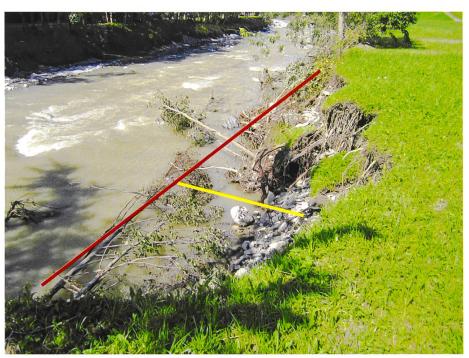
Bild 5. Vermessung der Böschungserosion: die rote Linie bezeichnet die Länge, die gelbe Linie die Breite der betroffenen Fläche (aus Zurbrügg 2015).

Der Eintrag von Holz in die Emme ergab sich aus den von Böschungserosion betroffenen Flächen (Bild 5), multipliziert mit einem Vorrat von 500 m³/ha. Dieser Wert entspricht dem oberen Grenzwert für Vorräte von Waldverlustflächen nach Waldner et al. (2009) und liegt etwas über dem Vorrat gemäss Landesforstinventar für die entsprechende Region von 460 m³/ha (Brändli 2010). Das in den Böschungsbereichen der Emme abgelagerte Holz wurde bei den Felderhebungen in Durchmesser- und Längenklassen eingeteilt und anzahlmässig erfasst. Mit diesem Verfahren konnte das Volumen des abgelagerten Holzes verhältnismässig effektiv ermittelt werden. Eine sehr umfangreiche Schwemmholzablagerung bei Schwand wurde, wie die flächenhaften Ablagerungen auf dem Kegel des Sädelgrabe, auf einer Referenzfläche vermessen und dann auf die gesamte betroffene Fläche hochgerechnet. Längen und Durchmesser von abgelagerten Holzstücken auf den offenen Schwemmflächen entlang der Emme konnten zudem dank Pressefotos und Filmaufnahmen eines Helikopterfluges kurz nach dem Ereignis abgeschätzt werden (Zurbrügg 2015).
