<b>Zeitschrift:</b>	Wasser Energie Luft = Eau énergie air = Acqua energia aria
<b>Herausgeber:</b>	Schweizerischer Wasserwirtschaftsverband
<b>Band:</b>	108 (2016)
<b>Heft:</b>	3
<b>Artikel:</b>	Schwemmholtztransport während des Hochwasserereignisses vom 24. Juli 2014 im Einzugsgebiet der Emme
<b>Autor:</b>	Rickli, Christian / Böckli, Martin / Badoux, Alexandre
<b>DOI:</b>	<a href="https://doi.org/10.5169/seals-939528">https://doi.org/10.5169/seals-939528</a>

# **Schwemmholztransport während des Hochwasserereignisses vom 24. Juli 2014 im Einzugsgebiet der Emme**

Christian Rickli, Martin Böckli, Alexandre Badoux, Dieter Rickenmann, Salome Zurbrügg, Virginia Ruiz-Villanueva, Markus Stoffel

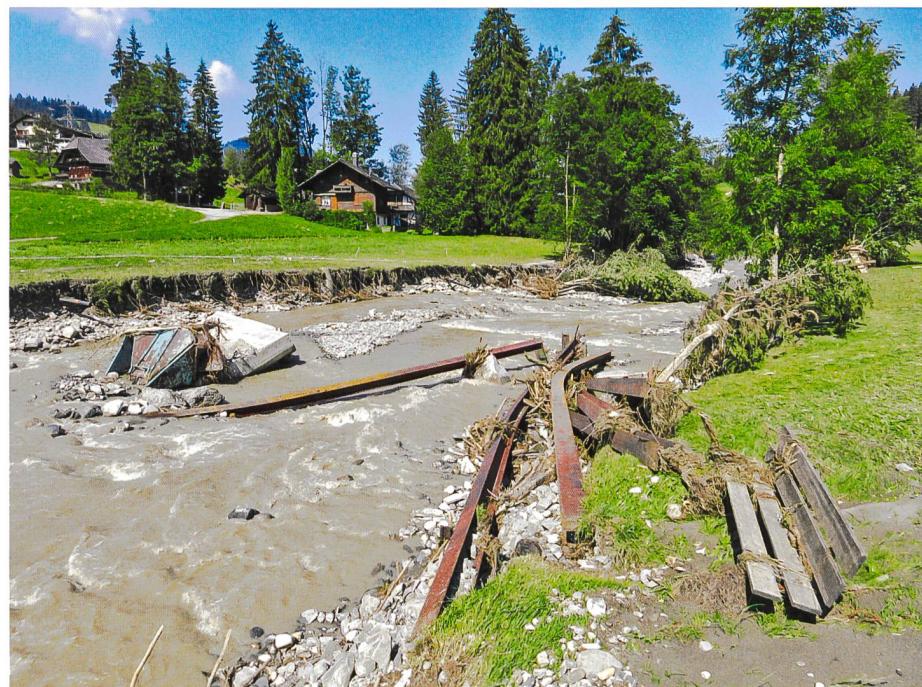
**Bild 1. Wegeschwemmte Büetschlibrücke bei Bumbach Dorf in der Gemeinde Schangnau (Foto: Geotest AG).**

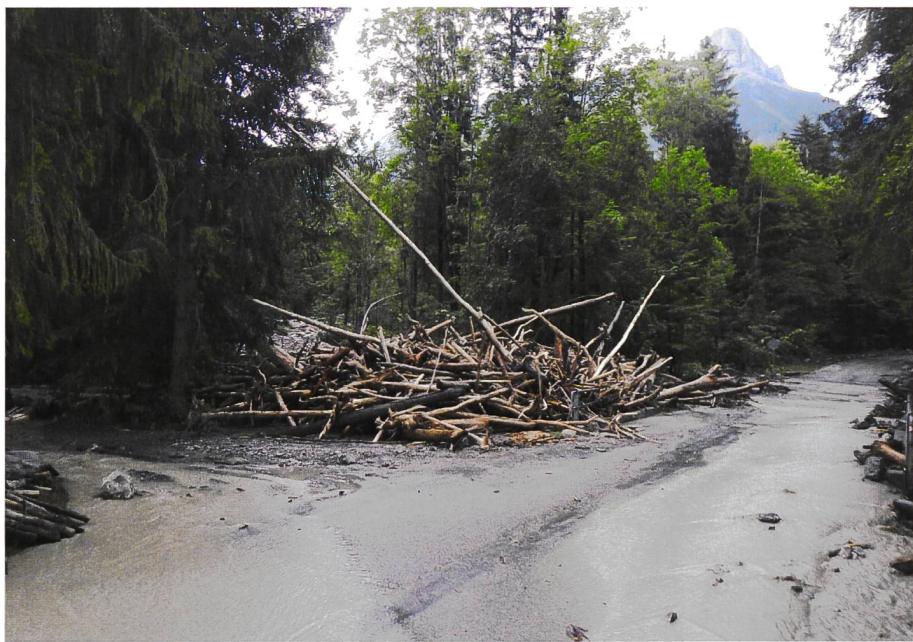
**Bild 2.** Links: Begehung der Verklausung der Brücke über den Sädelgrabe (Foto: Geotest AG); rechts: Verklausung im Räbloch (Foto: Feuerwehr Eggiwil).

Auf den Schwemmkegeln der Seitenbäche und in den überschwemmten Gebieten entlang der Emme wurden grosse Schwemmholtzmengen abgelagert (Bild 2). Trotz dieser Ablagerungen führte der Schwemmholtztransport in der Emme zu einer Verklausung der natürlichen Engstelle beim Räbloch, wo Holz und anderes Material bis zu 10 m hoch aufgetürmt wurde.

dem sogenannten Räbloc, gebildet hatte (vgl. Abschnitt 2 und Bild 2). Nicht bekannt ist leider, wieviel Holz aus dem Oberlauf oberhalb Kemmeriboden in den betrachteten Abschnitt verfrachtet wurde.

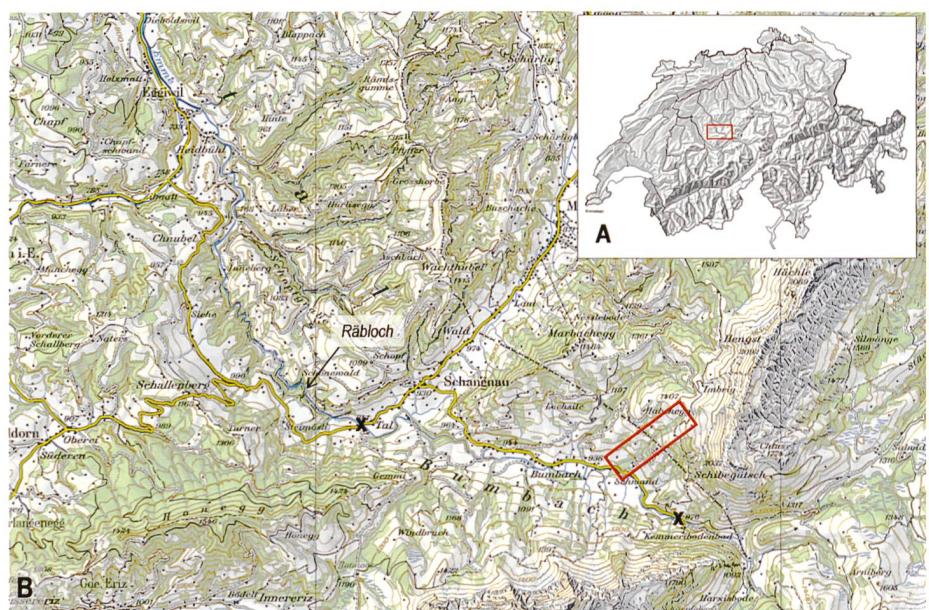
und zwar einerseits in einem Abschnitt des Oberlaufes der Emme und andererseits in einem sehr aktiven Seitenbach (Bild 3). Die Emme wurde auf einer Länge von rund 9 km von Kemmeriboden bis Räbeli in der Gemeinde Schangnau untersucht. In diesem Bereich waren infolge Überschwemmung und Ufererosion erhebliche Schäden an Gebäuden, Infrastruktur und Kulturland zu verzeichnen. Das durchschnittliche Gefälle der Emme beträgt in diesem Abschnitt 2.1 %. Das Einzugsgebiet bis zum Räbloch umfasst  $96.4 \text{ km}^2$  und ist zu 35.9 % bewaldet.

**Bild 3.** Übersicht über das obere Emmental mit (A) der geografischen Lage in der Schweiz und (B) dem Oberlauf der Emme (der untersuchte Abschnitt ist mit schwarzen Kreuzen markiert) sowie dem Seitenbach Sädelgrabe (rot markiert).

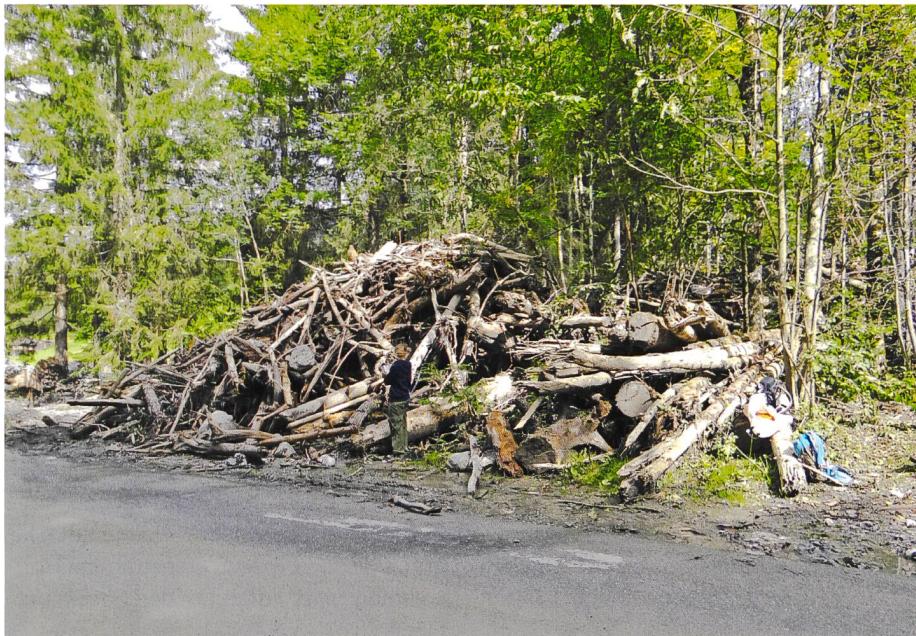
**Bild 4. Schwemmholtäfelchen, entnommen aus dem Bachbett des Sädelgrabe und im Rahmen von Sofortmassnahmen maschinell aufgeschichtet (Foto: WSL).**

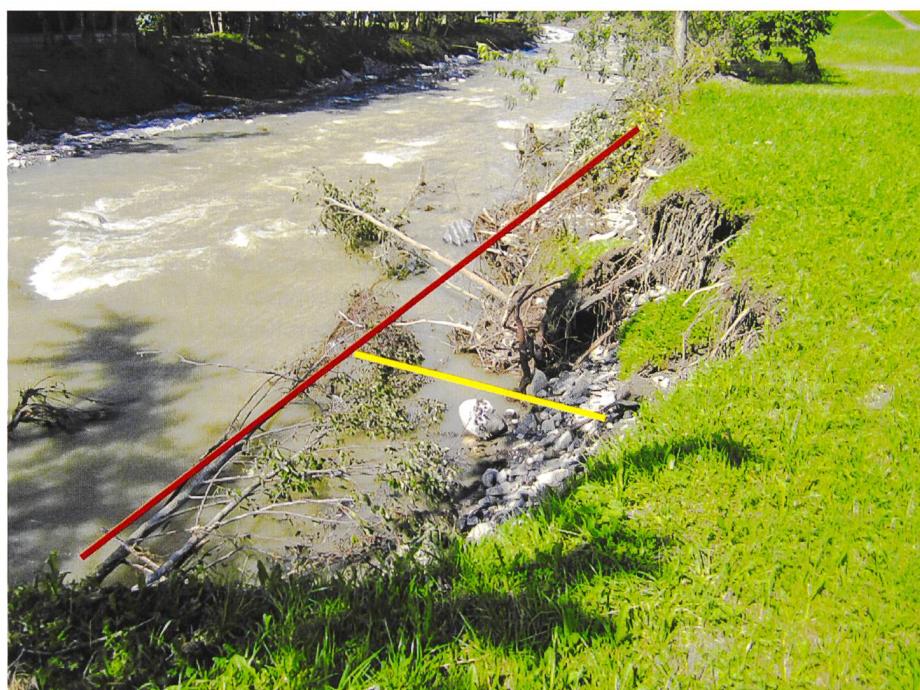
Der Eintrag von Holz in die Emme ergab sich aus den von Böschungserosion betroffenen Flächen (Bild 5), multipliziert mit einem Vorrat von  $500 \text{ m}^3/\text{ha}$ . Dieser Wert entspricht dem oberen Grenzwert für Vorräte von Waldverlustflächen nach Waldner et al. (2009) und liegt etwas über dem Vorrat gemäss Landesforstinventar für die entsprechende Region von  $460 \text{ m}^3/\text{ha}$  (Brändli 2010). Das in den Böschungsbereichen der Emme abgelagerte Holz wurde bei den Felderhebungen in Durchmesser- und Längenklassen eingeteilt und anzahlmäßig erfasst. Mit diesem Verfahren konnte das Volumen des abgelagerten Holzes verhältnismässig effektiv ermittelt werden. Eine sehr umfangreiche Schwemmholtablagerung bei Schwand wurde, wie die flächenhaften Ablagerungen auf dem Kegel des Sädelgrabe, auf einer Referenzfläche vermessen und dann auf die gesamte betroffene Fläche hochgerechnet. Längen und Durchmesser von abgelagerten Holzstücken auf den offenen Schwemmflächen entlang der Emme konnten zudem dank Pressefotos und Filmaufnahmen eines Heliokopterfluges kurz nach dem Ereignis abgeschätzt werden (Zurbrügg 2015).

**Bild 5. Vermessung der Böschungserosion: die rote Linie bezeichnet die Länge, die gelbe Linie die Breite der betroffenen Fläche (aus Zurbrügg 2015).**

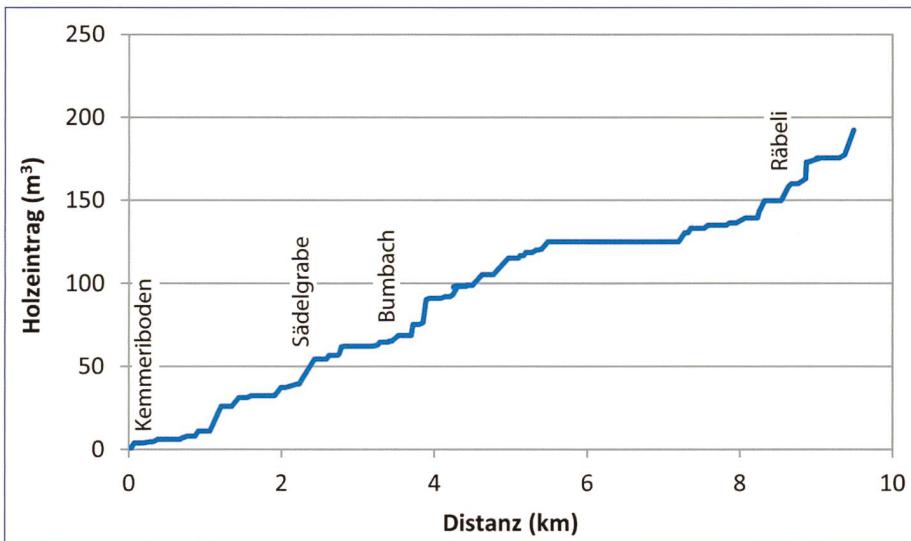
**Bild 6.** Summenkurve des Holzeintrages aufgrund von Böschungserosion entlang der Emme von Kemmeriboden bis Räbeli (vgl. Bild 3).

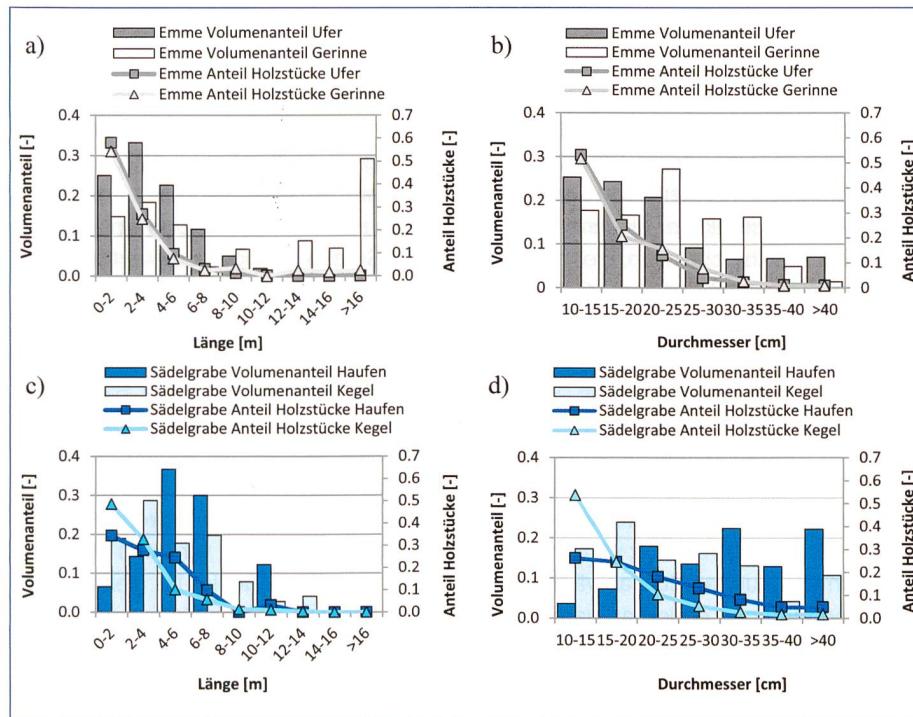
**Bild 7. Längen- und Durchmesserverteilung des abgelagerten Schwemmholtzes, unterteilt in Volumenanteile und Anteil der Stückzahl. Ablagerungen entlang der Emme am Ufer und auf einer Kiesbank im Gerinnebett (a und b) sowie beim Sädelgrabe aufgeschichtet auf Haufen (Linienzählanalysen) und flächig abgelagert auf dem Schwemmkegel (c und d).**

Entlang der Emme wurden 1626 Holzstücke am Ufer und 116 Stücke auf Flächen vermessen. Im Sädelgrabe waren es 298 Holzstücke auf Referenzflächen auf dem Schwemmkegel und 61 Stücke auf Hauen am Bachufer und entlang der Gemeindestrasse. In den Bildern 7a bis 7d sind die Grössenverteilungen der abgelagerten Schwemmholtstücke dargestellt. Es zeigt sich, dass der Anteil Holzstücke bei allen Verteilungen mit zunehmender Länge und Durchmesser der Stücke abnimmt. In Bezug auf den Volumenanteil wird diese Abnahme des Anteils Holzstücke durch zunehmendes Stückvolumen mindestens teilweise ausgeglichen (siehe z. B. Bild 7d). Bei der Emme wurden mehr dünne und kürzere Stücke (< 20 cm; < 8 m) am Ufer und mehr dicke und lange Stücke auf der Kiesbank im Gerinne der Emme gefunden. Auf der Kiesbank machen Bäume mit Längen von mehr als 12 m ungefähr 45 % des Schwemmholtvolumens aus. Auf den Hauen im Sädelgrabe befinden sich in der kleinsten Durchmesser- und Längenklasse vergleichsweise geringere, in den grösseren Klassen (> 20 cm; > 4 m) dafür grössere Anteile an der Gesamtprobe.

Größenverteilungen von Schwemmholtzstücken sind wichtig für die Beurteilung von kritischen Stellen, vor allem Brückenquerschnitten. Bei den Ablagerungen im Kegelbereich des Sädelgrabe zeigte sich, dass sich in den Holzhaufen eher grössere Holzstücke befanden als in den Ablagerungen auf dem Kegel. Dies ist auf zwei Gründe zurückzuführen. Erstens wurden grössere Stücke vermutlich eher im Gerinne transportiert und dann von der Verklausung aufgehalten, während kleinere Stücke vermehrt auch weiter oben aus dem Gerinne herausgeschwemmt wurden. Zweitens sind diese Haufen maschinell aufgeschichtet worden, wodurch ein Teil der kleineren Stücke vermutlich «verloren» ging. In der Emme fällt auf, dass auf einer Kiesbank besonders viele lange Bäume zu finden waren. Dort sind die kürzeren Stücke weniger gut vertreten, da diese vermutlich vom Hochwasser weiter flussabwärts verfrachtet wurden.
