Artikel: Die Entleerung des Räterichsbodensees 2014/15 und 2016 : eine gewässerökologische Bestandsaufnahme
Autor: Schweizer, Steffen / Meyer, Matthias / Wächter, Kurt
DOI: <https://doi.org/10.5169/seals-941604>

Die Entleerungen des Räterichsbodensees 2014/15 und 2016 – eine gewässerökologische Bestandsaufnahme

Steffen Schweizer, Matthias Meyer, Kurt Wächter, David Tanno, Sandro Schläppi, Peter Büsser, Andrea Baumann, Jan Baumgartner, Martin Flück, Willy Müller, Markus Zeh

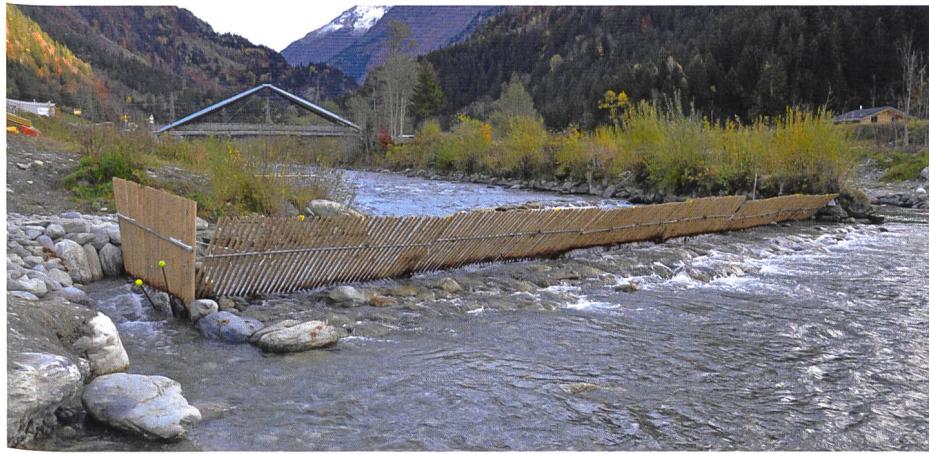
Bild 2. Seeforellenzaun in der Hasliaare (Bild: Andreas Funk).

Neben Bachforellen kommen im unteren Abschnitt der Hasliaare natürlicherweise auch Seeforellen vor. Diese steigen im Herbst vom Brienzersee zum Laichen in die Hasliaare auf. Die befruchten Eier werden in der Sohle vergraben und entwickeln sich bei ausreichender Frischwasserzufuhr bis zum darauffolgenden Frühling. Aufgrund der hohen Trübstoffbelastung bei der Entleerung musste mit einer grossflächigen inneren Sohlenkolation gerechnet werden, die eine ausreichende Frischwasserzufuhr nicht mehr erlaubt. Daher wurde mit einem Leitsystem versucht, die aufsteigenden Seeforellen daran zu hindern, oberhalb von Innertkirchen in ihre Laichhabitare zu gelangen. Dafür wurde eine neue Methodik entwickelt, bei der die aufstiegswilligen Tiere mit einer Art Bambuszaun am weiteren Aufstieg gehindert werden (Bild 2) (Meyer

et al. 2015a). Das Leitsystem wurde in der Hasliaare direkt oberhalb des Zuflusses des Urbachwassers eingesetzt, um die Seeforellen bei ihrer Laichwanderung in letzteres umzuleiten.

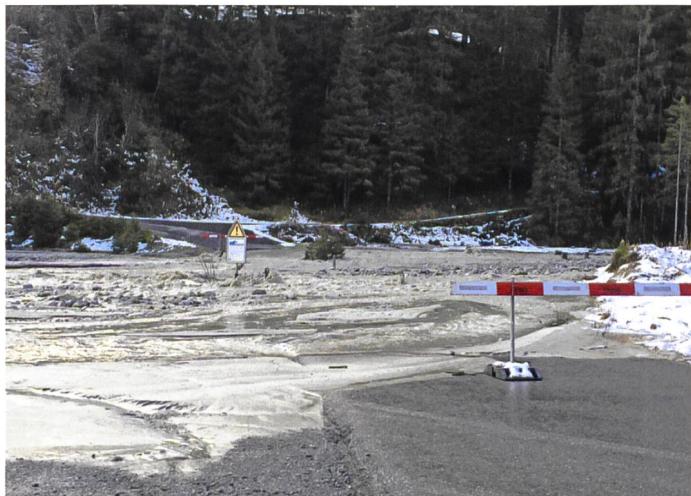
Bild 4a. Foto der Trübstoffbelastung in der Hasliaare (Bild: Steffen Schweizer).

Wie zu erwarten war, nahm die Trübung in der Hasliaare in den ersten Stunden nach Öffnung des Grundablasses deutlich zu. Die nach Newcombe und Jensen (1996;

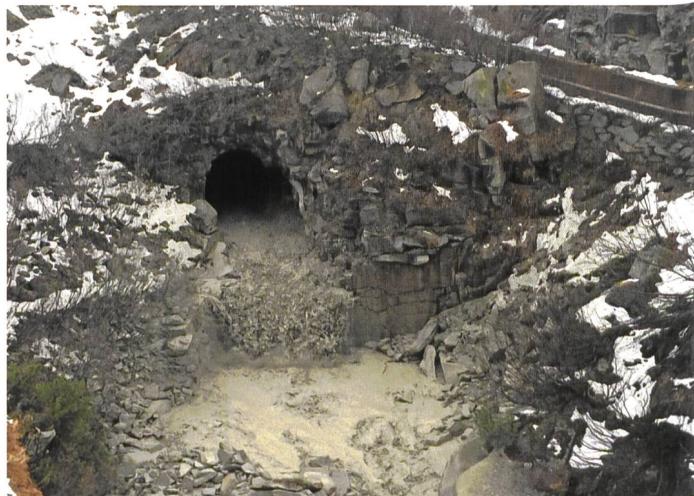
Bild 4b. Ausfluss aus dem Grundablass des Räterichsbodensees, November 2014 (Bild: Steffen Schweizer).

Gemäss Absprache zwischen der KWO und den kantonalen Fachstellen erfolgte die eigentliche Entleerungsphase mit der Öffnung des Grundablasses am 8. November 2014 um 8:00 Uhr morgens. Dabei wurde der Grundablass so weit geöffnet, dass maximal $8 \text{ m}^3/\text{s}$ (i. d. R. $5 \text{ m}^3/\text{s}$) über diesen aus dem Räterichsbodensee aussliessen konnten. Bereits um 6:00 Uhr hatte man vorgängig begonnen, den Abschnitt der Hasliaare unterhalb von Handeck mit Wasser aus dem Gelmer- und teilweise aus dem Mattenalpsee langsam steigernd (von 2 auf $13 \text{ m}^3/\text{s}$) zu dotieren.

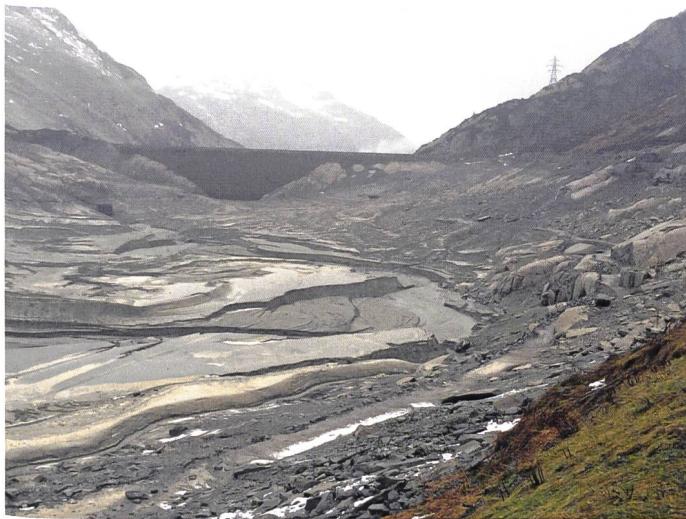
Bild 5. Foto vom leeren Stausee mit Erosionsrinnen (Bild: Stefan Schweizer).

um grosse Mengen des sehr feinen Seesediments zu erodieren und innerhalb von einer Woche Rinnen von über 50 m Breite und 20 m Tiefe auf dem Seegrund zu formen (Bild 5). Entsprechend hoch waren die Schwebstoffkonzentrationen in dieser ersten Woche nach dem Öffnen des Grundablasses. Deshalb wurde das Hasliaarewasser während dieser Zeit unterhalb von Handeck weiterhin mit $5 \text{ bis } 10 \text{ m}^3/\text{s}$ Gelmerseewasser verdünnt.

Schluchtenystem (Bilder 5, 7 und 8b) «ein Tropfen auf den heißen Stein». Auch ein Ausspülen in den Vorfluter wird in vielen Fällen aus Gründen des Hochwasser- und/oder Naturschutzes nicht möglich sein. Die Möglichkeiten, einer Stauseeverlandung zu begegnen, sind vielfältig und werden zurzeit in verschiedenen Forschungsprojekten und Fachgruppen diskutiert und behandelt.

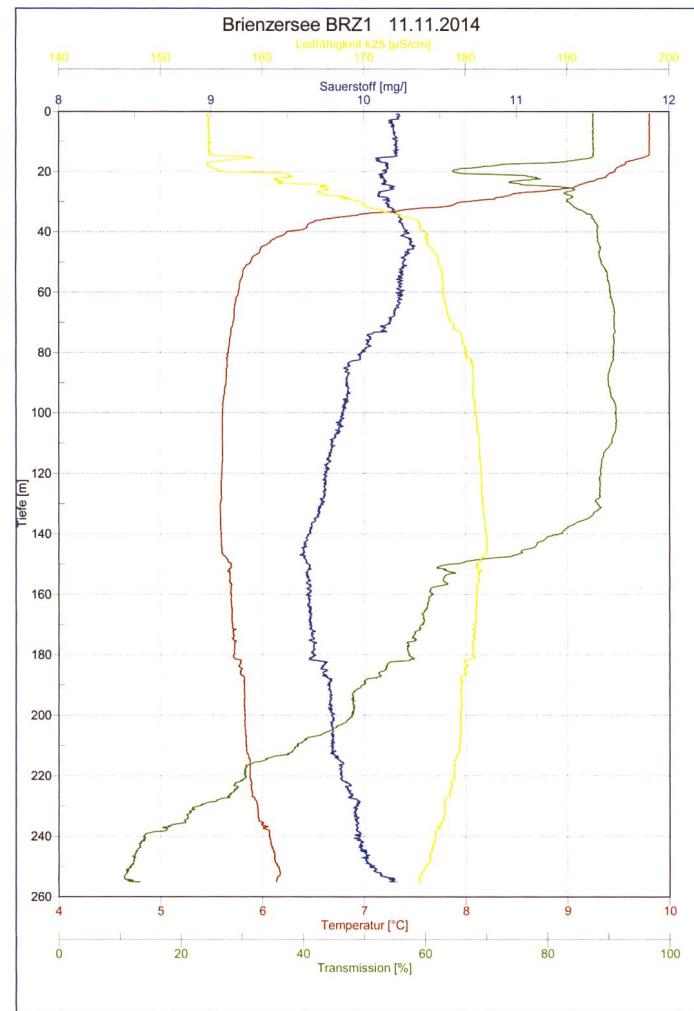
Bild 6. Tiefenprofil vom 11. November 2014 von Leitfähigkeit, Sauerstoff, Wassertemperatur und Transmission im Brienzersee (in der Nähe der Einmündung der Aare in den Brienzersee, aus GBL 2014). Bemerkung: Die Einlagerung der Schwebstoffe erfolgte gemäss Grafik unterhalb von 130 m Wassertiefe (vgl. grüne Linie für Transmission).

Die im Rahmen des intensivierten kantonalen Monitoringprogramms gefahrenen Tiefenprofile an verschiedenen Stellen im Brienzersee zeigten die Dynamik der in den See eingetragenen Feststoffe. Das Material sank bereits im Bereich der Mündung der Hasliaare schnell in

grössere Tiefen ab und breitete sich seeabwärts in der Tiefe aus. Drei Tage nach dem Öffnen des Grundablasses nahm an der tiefsten Stelle im See die Trübung erst unterhalb von rund 130 m kontinuierlich zu (Bild 6). Trotz Vollzirkulation des Sees im Februar 2015 fand kein vertikaler Transport der Feststoffe in die oberen Wasserschichten statt. Das Material war einerseits bereits am Seegrund angelangt und sedimentiert und anderseits schlicht zu schwer für einen solchen Mischungsprozess. Eine erhöhte Trübung in der photischen Zone (Region mit möglicher Primärproduktion durch pflanzliches Plankton und Algen) wurde nicht festgestellt. Auch die weiteren Parameter wie Wassertemperatur, Phyto- und Zooplanktondichte zeigten keine Auffälligkeiten. Inwieweit der z. T. über 200 m unterhalb der Wasseroberfläche liegende Seeboden und die dort ablaufenden biologischen Prozesse durch das Absinken der Schwebstoffe beeinträchtigt wurden, bleibt unklar.

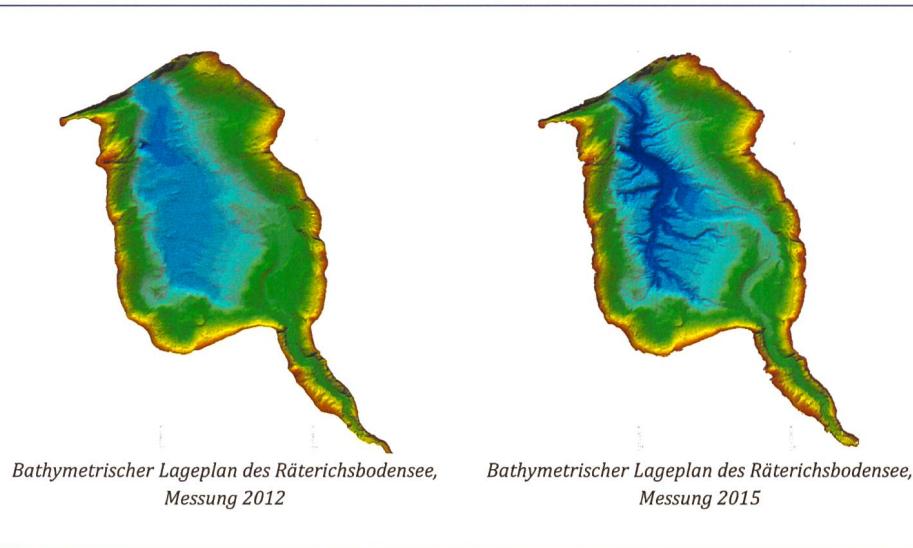
Bild 7. Bathymetrische Aufnahme vom Seegrund 2012 und 2015 (aus R.B.R. Geophysics 2015).

Zusätzlich wurde im September 2015 eine bathymetrische Aufnahme des Seegrunds vom Räterichsbodensee durchgeführt (Bild 7). Dabei zeigte sich, dass die Erosionsrinnen, die sich während der Entleerung 2014/15 gebildet hatten, trotz anschliessendem Wiederaufstau

und Seebewirtschaftung weitestgehend unverändert geblieben waren.

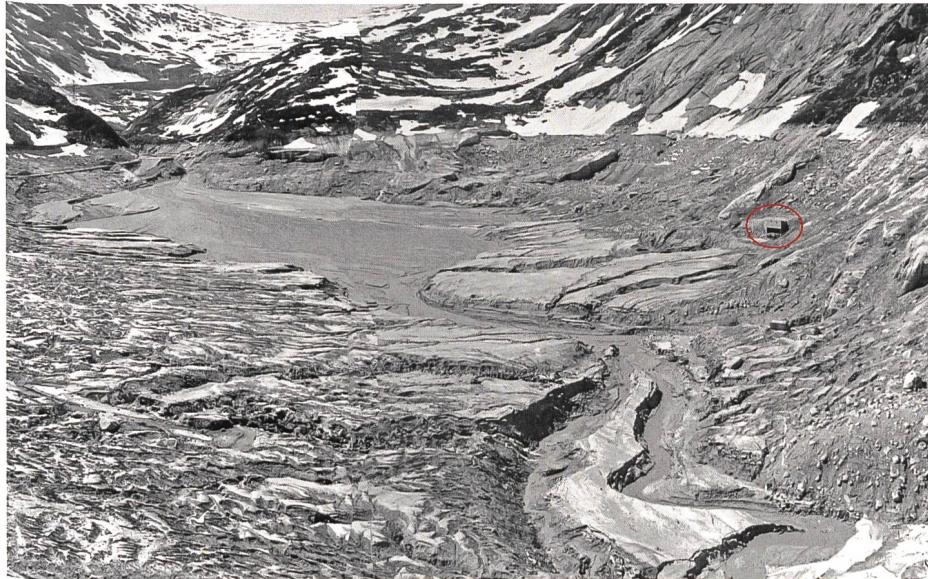
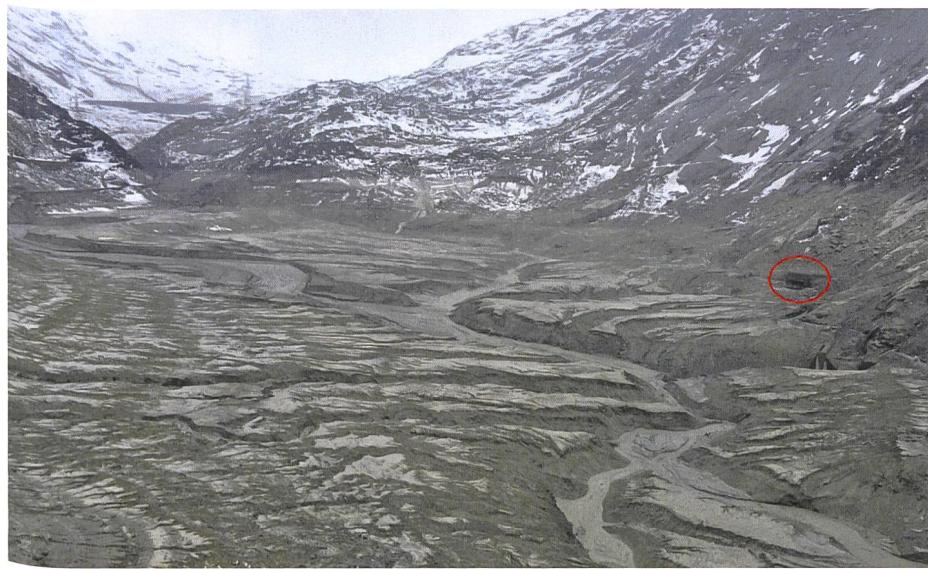
Bild 8a (ganz oben) und 8b. Vergleich des entleerten Räterichsbodensees, oben Situation von 1974 (Bild 8a) und unten Situation von 2014 (Bild 8b). Anhand des eingekreisten Bauwerks (Vorsortierwerk für den Bau der Staumauer) lässt sich die Verfüllung mit Sediment gut erkennen.

Eine Einschätzung der Sedimentfüllung in anderen Stauseen ist grundsätzlich schwierig. Die Situation im Räterichsboden (Bild 8a und 8b) zeigt aber deutlich, dass die Verlandung von Stauseen innerhalb weniger Dekaden verlaufen kann und sich u. U. durch das Auftauen weiterer Permafrostböden in Zukunft noch weiter beschleunigen wird. Ein Patentrezept, wie mit dem hohen Geschiebeeintrag umgegangen werden kann, gibt es sicherlich nicht. Ein Abtransport des Sediments mit Lastwagen erscheint aufgrund der riesigen Mengen unrealistisch, sehr teuer und unökologisch. Während der ersten See-Entleerung wurden rund 500 000 m³ Sediment ausgespült – verglichen mit dem
