Zeitschrift: Wasser Energie Luft = Eau énergie air = Acqua energia aria
Herausgeber: Schweizerischer Wasserwirtschaftsverband
Band: 111 (2019)
Heft: 2

Gravitative Prozesse in der Bondasca – Von der Gefahrenbeurteilung zur Umsetzung der Schutzmassnahmen

Jeannette Gabbi, Christian Tognacca, Martin Keiser

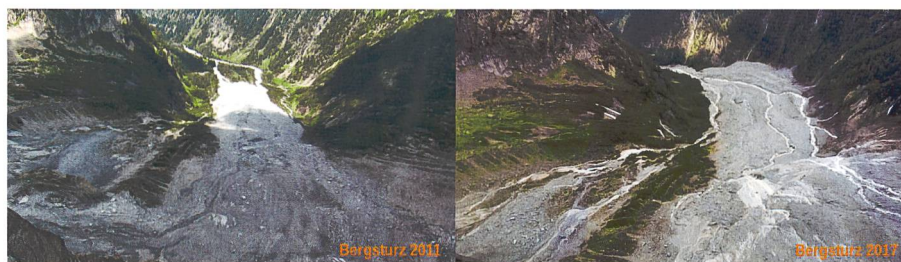
Bild 2. Ablagerungen der Bergsturzergebnisse am Piz Cengalo von Dezember 2011 (links) und August 2017 (rechts) im Vergleich.

Ende Dezember 2011 ereignete sich ein Bergsturz mit ca. 1.5 Mio. m³ am Piz Cengalo und lagerte sich im hinteren Val Bondasca ab (Bild 2). Zum damaligen Zeitpunkt bestand keine akute Gefährdung, weder für das Siedlungsgebiet noch für die Verkehrsinfrastruktur. Erst im darauffolgenden Sommer kam es aufgrund von

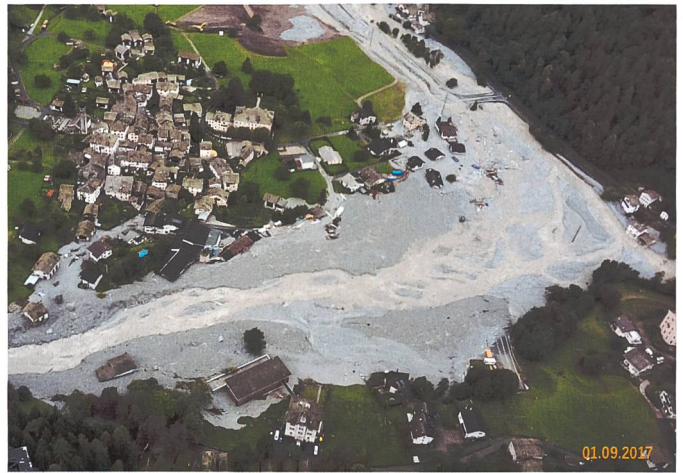
Bild 4. Ablagerungen im Bereich des Auffangbeckens in Bondo nach den Murgängen vom August 2017.

lagerungen bildeten sich, zunächst ohne jegliche Beteiligung von Niederschlägen, grosse Murgänge, welche innerhalb von neun Tagen rund 500'000 m³ Geschiebe in den Rückhalteraum eingetragen haben (Bild 4). Diesmal verliefen die Ereignisse jedoch nicht so glimpflich ab wie in den Jahren zuvor. Es entstand erheblicher Sachschaden an Gebäuden und Infrastruktur mit einer Schadenssumme von insgesamt 41 Millionen Franken. Angesichts des Ausmasses der Ereignisse fielen die Schäden jedoch verhältnismässig gering aus. Dies dank dem robusten und überlastbaren System.
