Zeitschrift: Wasser Energie Luft = Eau énergie air = Acqua energia aria
Herausgeber: Schweizerischer Wasserwirtschaftsverband
Band: 111 (2019)
Heft: 2

Gravitative Prozesse in der Bondasca – Von der Gefahrenbeurteilung zur Umsetzung der Schutzmassnahmen

Jeannette Gabbi, Christian Tognacca, Martin Keiser

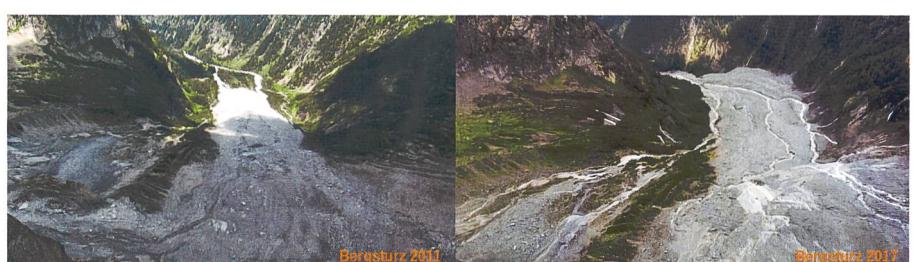
Bild 2. Ablagerungen der Bergsturzereignisse am Piz Cengalo von Dezember 2011 (links) und August 2017 (rechts) im Vergleich.

Ende Dezember 2011 ereignete sich ein Bergsturz mit ca. 1.5 Mio. m³ am Piz Cengalo und lagerte sich im hinteren Val Bondasca ab (Bild 2). Zum damaligen Zeitpunkt bestand keine akute Gefährdung, weder für das Siedlungsgebiet noch für die Verkehrsinfrastruktur. Erst im darauffolgenden Sommer kam es aufgrund von

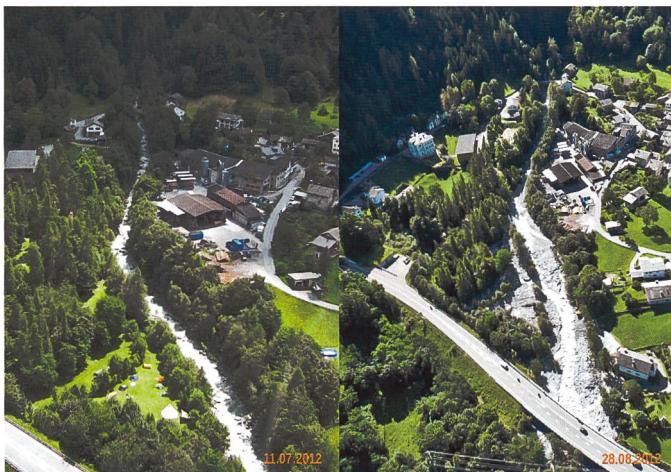
Bild 3. Das Gerinne der Bondasca im Bereich Bondo vor (links) und nach den Murgangereignissen von Sommer 2012 (rechts).

Gewitterniederschlägen zu Hochwassern mit intensivem Geschiebetrieb und Murgängen. Das grösste Murgangereignis vom 24./25. August 2012 hinterliess mächtige Auflandungen in Bondo und führte zu Schäden am Campingplatz (Bild 3). Menschen und Tiere kamen dabei nicht zu Schaden. Um die Sicherheit zu gewähren, wurde im Jahr 2013 eine Murgang-Alarmanlage in Betrieb genommen und die Planung des Schutzbautenprojekts angegangen. Trotz Widerstand in der Bevölkerung wurde in der Folge ein Auffangbecken realisiert, welches einerseits Schutz vor weiteren Murgängen bietet und andererseits auch das Landschafts- und Dorfbild möglichst berücksichtigt. Der Rückhalteraum wurde auf ein 100-jährliches Ereignis plus Freibord bzw. ein 300-jährliches Ereignis (bordvoll) dimensioniert und bietet Platz für rund 170 000 m³ Geschiebe. Im August 2017 folgten mit dem nächsten Bergsturz am Piz Cengalo mit 3 Mio. m³ (Bild 2) weitere Murgangereignisse, welche alles bisher Dagewesene übertroffen haben. Aus den durchfeuchteten Bergsturzab-

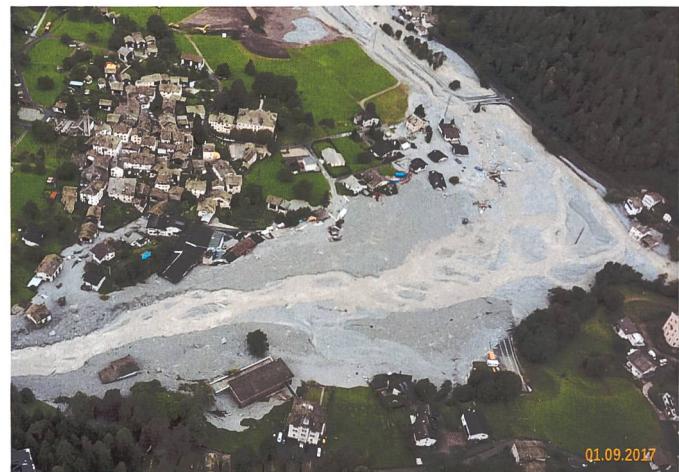
Bild 4. Ablagerungen im Bereich des Auffangbeckens in Bondo nach den Murgängen vom August 2017.

lagerungen bildeten sich, zunächst ohne jegliche Beteiligung von Niederschlägen, grosse Murgänge, welche innerhalb von neun Tagen rund 500 000 m³ Geschiebe in den Rückhalteraum eingetragen haben (Bild 4). Diesmal verliefen die Ereignisse jedoch nicht so glimpflich ab wie in den Jahren zuvor. Es entstand erheblicher Sachschaden an Gebäuden und Infrastruktur mit einer Schadensumme von insgesamt 41 Millionen Franken. Angesichts des Ausmaßes der Ereignisse fielen die Schäden jedoch verhältnismässig gering aus. Dies dank dem robusten und überlastbaren System.

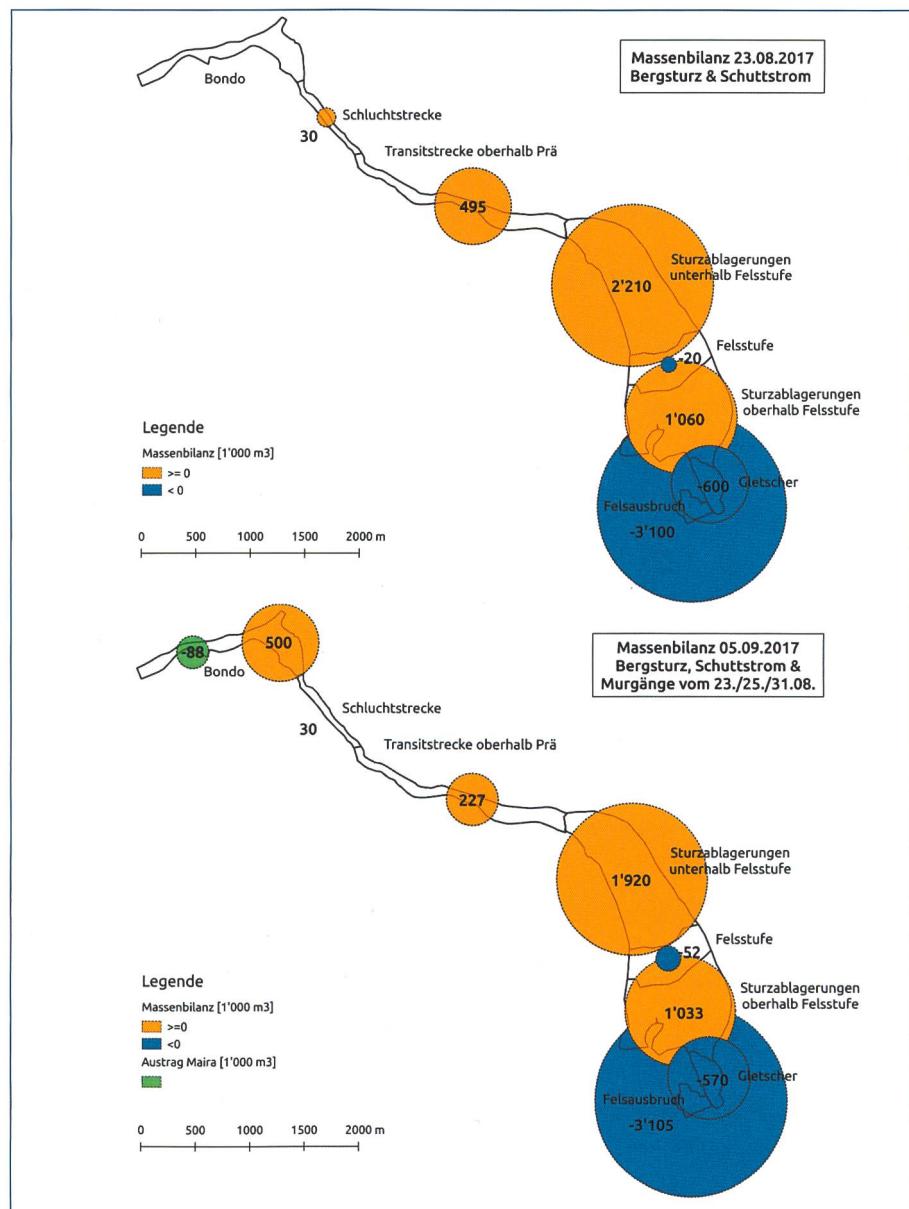
Bild 5. Massenbilanz vom 23. August 2017 nach dem Bergsturz (oben) und die Gesamtbilanz aller Ereignisse von August 2017 (unten, Quelle: [3]).

rial aus den Bergsturzablagerungen zu mobilisieren, welche sich im Bereich der Einmündung der Bondasca in die Maira sowie in der Maira selbst abgelagert haben. Infolgedessen kam es zu einem Rückstau der Maira, welcher zu Überschwemmungen bis Mulin führte. Aber auch in Spino, unterhalb der Einmündung der Bondasca, kam es zu Überflutungen, wodurch mehrere Personen evakuiert werden mussten. Insgesamt haben die Murgänge vom 23., 25. und 31. August innerhalb von neun Tagen rund 500 000 m³ Material nach Bondo verfrachtet (Bild 5).

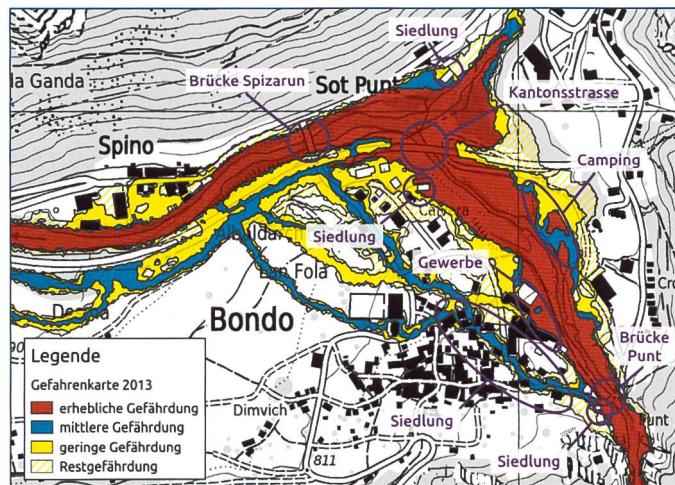
Bild 6. Gefahrenkarte Wasser 2012/2013 und Schutzdefizite (vor Schutzmassnahmen Bondo I, Quelle: [1]).

Die aus den Simulationen abgeleitete Gefahrenkarte zeigt erhebliche Gefährdung (rot) für einen grösseren Bereich der Gewerbezone am linken Ufer gegenüber der Mehrzweckhalle, für einen grossen Teil des Campingareals, für das Wohngebiet auf der linken Uferseite oberhalb der Kantonsstrasse sowie für die Gebäude bei der alten Brücke am Kegelhals (*Bild 6*). Mittlere Gefährdung (blau) umfasst den Campingplatz, den Bereich Sot Punt sowie einen

Abschnitt entlang der Gemeindestrasse durch das Dorf Bondo hindurch. Die übrigen gefährdeten Bereiche weisen geringe Gefährdung (gelb) oder Restgefährdung (gelb gestreift) auf.

Ausgehend von der Gefahrenkarte haben sich mehrere Schutzdefizite ergeben, welche einerseits die Gewerbezone auf der orographisch linken Seite und andererseits den Campingplatz auf der orographisch rechten Seite betreffen. Im Einzelnen haben sich für folgende Zonen Schutzdefizite ergeben (Bild 6):

- Gewerbezone auf der linken Uferseite (vorwiegend erhebliche Gefährdung)
- Campingplatz auf der rechten Uferseite oberhalb der Kantonsstrasse (erhebliche und mittlere Gefährdung)
- Gebiet Sot Punt (mittlere Gefährdung)
- Wohngebiet in der Mitte von Bondo (mittlere Gefährdung)
- Wohngebiet auf der linken Uferseite oberhalb der Kantonsstrasse (erhebliche Gefährdung)
- Gebäude bei der alten Brücke am Kegelhals (erhebliche und mittlere Gefährdung)

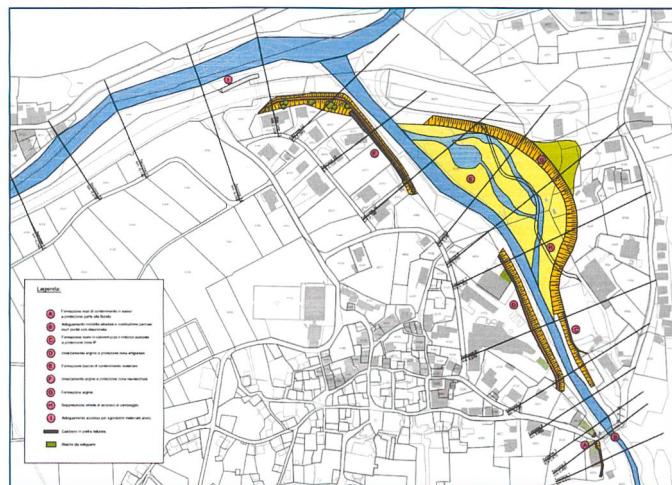
Bild 7. Schutzmassnahmen Bondo I, welche im Zuge der Ereignisse 2011/12 erarbeitet und in den Jahren 2014/15 realisiert wurden (Quelle: [2]).

In der Zone zwischen der Mehrzweckhalle/Schreinerei und der Kantonsstrasse wurde ein grosses Auffangbecken für Geschiebe mit einem Rückhaltevolumen von rund

170 000 m³ realisiert. Oberhalb der Kantonsstrasse wurde eine möglichst grosse Aufweitung angestrebt, die einen angemessenen Schutz der Siedlung bietet. Die Schutzziele der Kantonsstrassenbrücke wurden hingegen aufgrund von zu geringem Freibord nicht erreicht. Wegen der Breite der Aufweitung konnte der Campingplatz am damaligen Standort in der bisherigen Ausdehnung nicht mehr erhalten werden. Es wurden drei Dämme auf der linken Seite der Bondasca (bei der alten Brücke am Ausgang der Schlucht, entlang der Gewerbezone im mittleren Teil des Unterlaufs und entlang der Wohnzone unmittelbar oberhalb der Kantonsstrasse) erstellt und der Flussraum oberhalb der Kantonsstrassenbrücke aufgeweitet (Bild 7, Quelle: [2]).

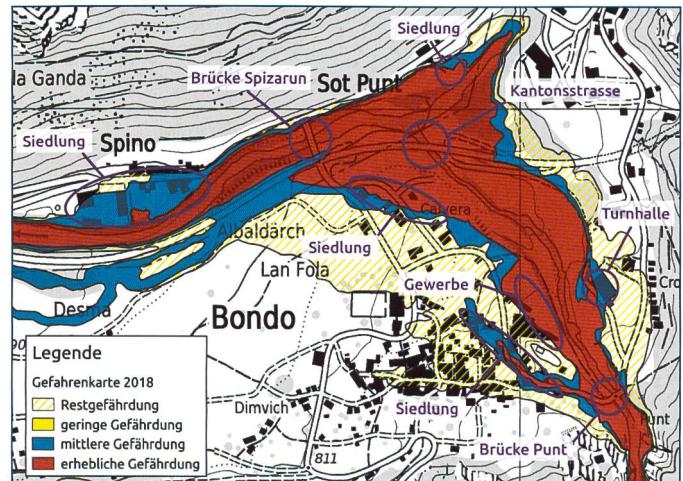
Bild 9. Gefahrenkarte Wasser 2017/18, basierend auf den seit den Ereignissen 2017 neu definierten Szenarien (Quelle: [4]).

Gemäss der Gefahrenkarte 2017/18 sind das Gewerbeareal auf der linken Uferseite, das Gelände um die Mehrzweckhalle sowie das Wohngebiet am linken Ufer oberhalb der Kantonsstrasse von erheblicher Gefährdung (rot) betroffen (Bild 9). Des Weiteren befinden sich die Gemeindestrasse im Dorfkern von Bondo und die Kantonsstrasse im roten Gefahrenbereich. Mittlere Gefährdung (blau) umfasst einen Abschnitt der Gemeindestrasse im Dorfzentrum von Bondo und die angrenzenden Gebäude, die Mehrzweckhalle sowie die Wohnzone linkerhand oberhalb der Kantonsstrasse. Ebenfalls ein Grossteil der Ortschaft Spino fällt in den blauen Gefahrenbereich. In den übrigen gefährdeten Gebieten ist von Restgefährdung auszugehen.

Die Schutzdefizite liegen demnach bei (Bild 9):

- Gewerbezone auf der linken Uferseite (erhebliche Gefährdung)
- Wohngebiet auf der linken Uferseite oberhalb der Kantonsstrasse (erhebliche und mittlere Gefährdung)
- Wohngebiet in der Mitte von Bondo (vorwiegend mittlere Gefährdung)
- Mehrzweckhalle auf der rechten Uferseite (mittlere Gefährdung)
- Gebiet Sot Punt (erhebliche und mittlere Gefährdung)
- Gebiet Spino (vorwiegend mittlere Gefährdung)
- Gebiet bei der alten Brücke am Kegelhals (erhebliche Gefährdung)

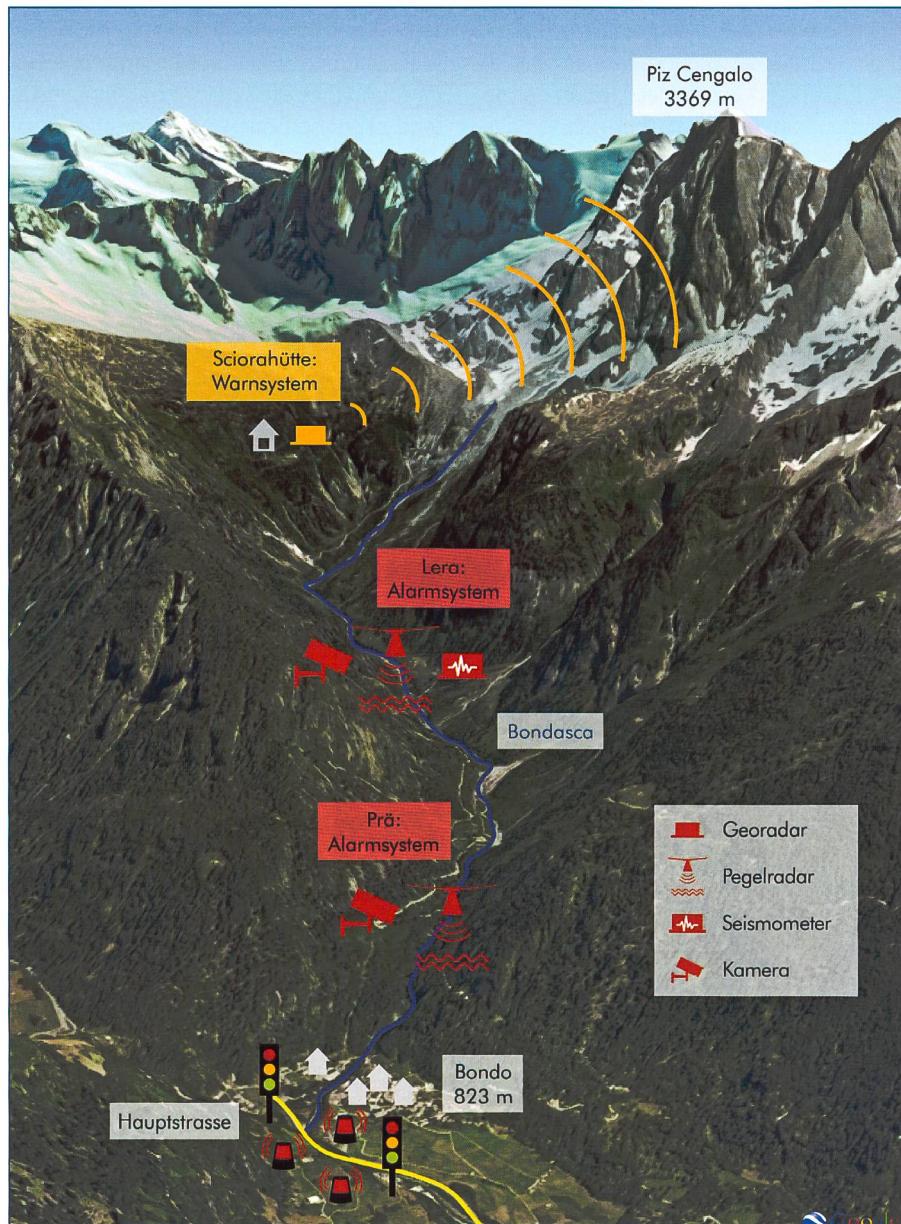
Bild 10. Frühwarnsystem Val Bondasca mit aktuellem Ausbaustand seit September 2017 (Quelle: Geopraevent AG).

Beim Ereignis vom 23. August 2017 hat die Murgangalarmanlage in Prä aufgrund des Schuttstroms einen Alarm ausgelöst, wurde im Anschluss aber teilweise zerstört. Für die Ereignisbewältigung wurde die Anlage unmittelbar wieder instand gestellt und ausgebaut. Aufgrund der Tatsache, dass mit der Ereignisbewältigung auch im ganzen Val Bondasca ein 3G-Empfang eingerichtet wurde, konnte eine zusätzliche Detektionsanlage in Lera mit ca. 4 Minuten Vorwarnzeit erstellt werden. Anstatt der Reisleinen werden für die Detektion neu je zwei redundante Pegelradare in Lera und Prä eingesetzt. Die Anlage wurde zudem mit weiteren Kameras, Seismometern in Lera und einem Georadar auf der Sciora-Hütte ergänzt (vgl. Bild 10). Ebenfalls wurde eine redundante Alarm-/
