Zeitschrift:	Wasser Energie Luft = Eau énergie air = Acqua energia aria
Herausgeber:	Schweizerischer Wasserwirtschaftsverband
Band:	111 (2019)
Heft:	3
Artikel:	Travaux de confortement de l'appui rive gauche du barrage de Lessoc
Autor:	Fern, Isabelle / Jonneret, Ariane / Kolly, Jean-Claude
DOI:	https://doi.org/10.5169/seals-941527

Travaux de confortement de l'appui rive gauche du barrage de Lessoc

Isabelle Fern, Ariane Jonneret, Jean-Claude Kolly

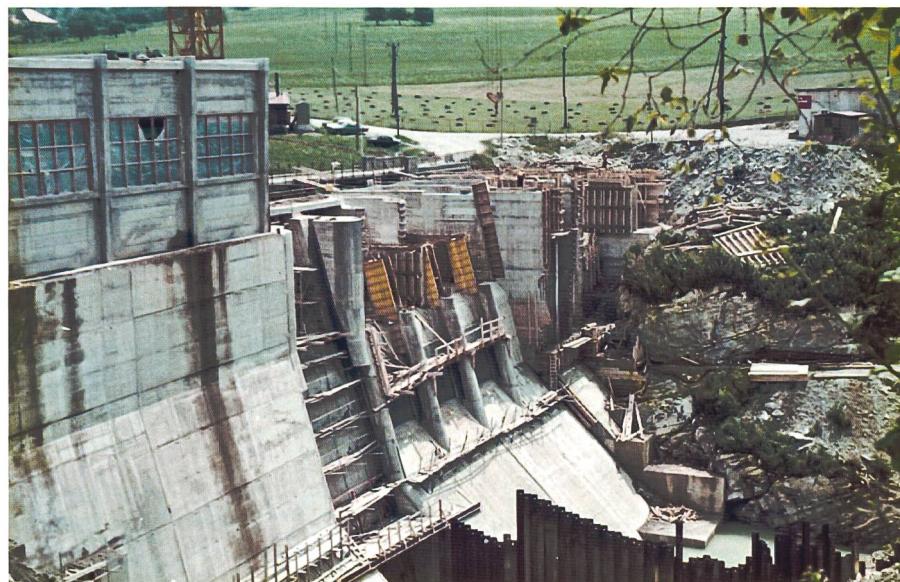
Figure 1. Photo de la construction du barrage.

Le barrage de Lessoc constitue le palier inférieur de l'aménagement de la Hauté-Sarine, construit dans les années 1969–1972 en Gruyère (FR) et exploité à des fins hydroélectriques (voir Figure 1 et Figure 2). De type à contreforts, cet ouvrage de 32.5 m de hauteur et 75.0 m de longueur, récolte les eaux d'un bassin versant de quelques 506 km² formant une retenue de 1.3 mio. m³. La conception du barrage est relativement inusuelle et complexe. La section type est constituée d'un masque amont à inclinaison variable qui s'appuie sur des contreforts en béton armé. Ces

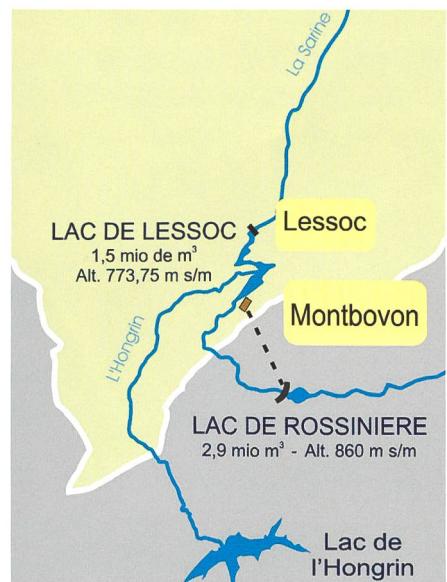
Figure 2. Schéma hydraulique de l'aménagement de la Haute-Sarine.

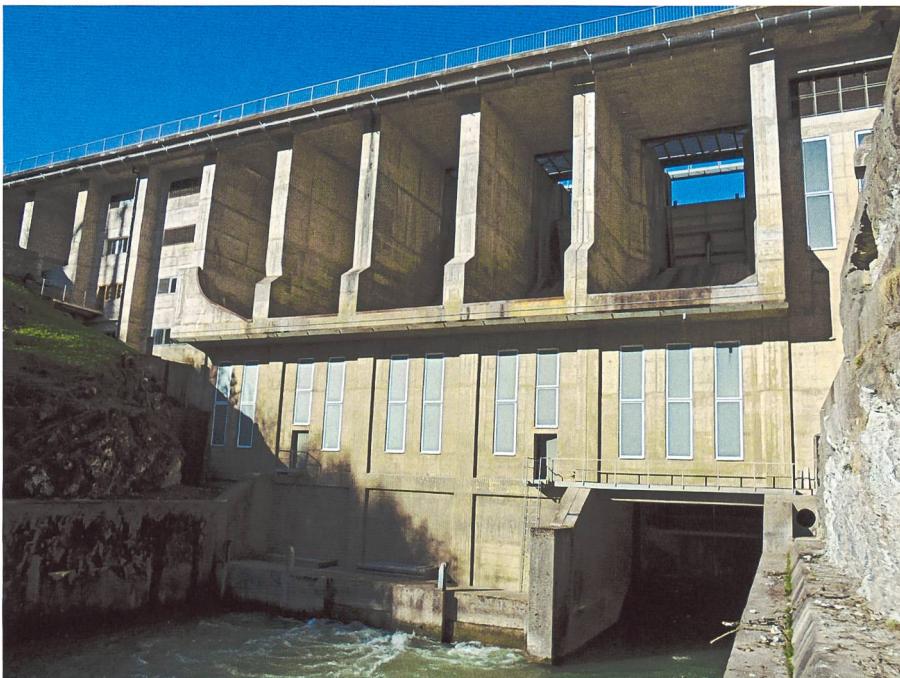
Figure 3. Vue aval du barrage.

derniers, au nombre de 12, ont une épaisseur de 1 m et sont espacés avec un entre axe de 6 m (à l'exception de la passe de la vidange de fond dont l'entre axe est de 8 m). Les crues de la Sarine sont évacuées en aval du barrage par l'intermédiaire de 5 passes munies de clapets, d'une capacité de 100 m³/s chacune, et de la vidange de fond dimensionnée pour un débit de 280 m³/s. L'usine hydroélectrique, logée dans les évidements du barrage, abrite 2 turbines à hélice fixe d'une puissance unitaire de 3450 kW, pour un débit de 16.7 m³/s, ainsi qu'une turbine Francis de 1635 kW de puissance avec un débit nominal de 8 m³/s. La production moyenne de l'aménagement, sous une chute brute comprise entre 22 et 24 m, est de 23 GWh/an. Une vue aval du barrage est illustrée sur la Figure 3.

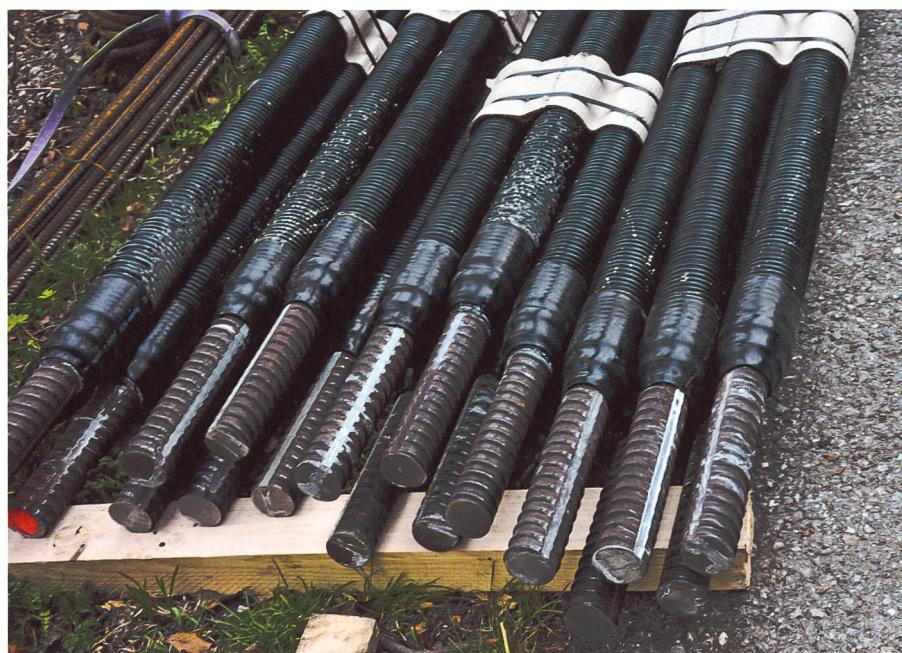
Figure 4. Ancrages type GEWI Rock Bolt.

L'éperon rocheux a ainsi été conforté par la mise en place de 33 ancrages passifs de type GEWI Rock Bolt disposés sur trois niveaux dans des longines en béton armé. Ils sont espacés de 2 m et inclinés de 20° par rapport à l'horizontal afin d'éviter toutes interférences avec les tirants d'origine qui sont maintenus en place, leur détente ayant été jugée périlleuse. Avec une longueur de 15 m et un diamètre nominal de 63.5 mm, les ti-

rants possèdent une résistance interne de 1758 kN (voir *Figure 4*). Les têtes des barres d'ancrage sont intégrées dans des longrines en béton armé (C30/37) de section rectangulaire ($b \times h = 0.5 \times 0.7$ m) et de longueurs variables comprises entre 18.5 et 22.4 m, ancrées à la paroi au moyen de scellements chimiques. Les travaux suivants ont été effectués:

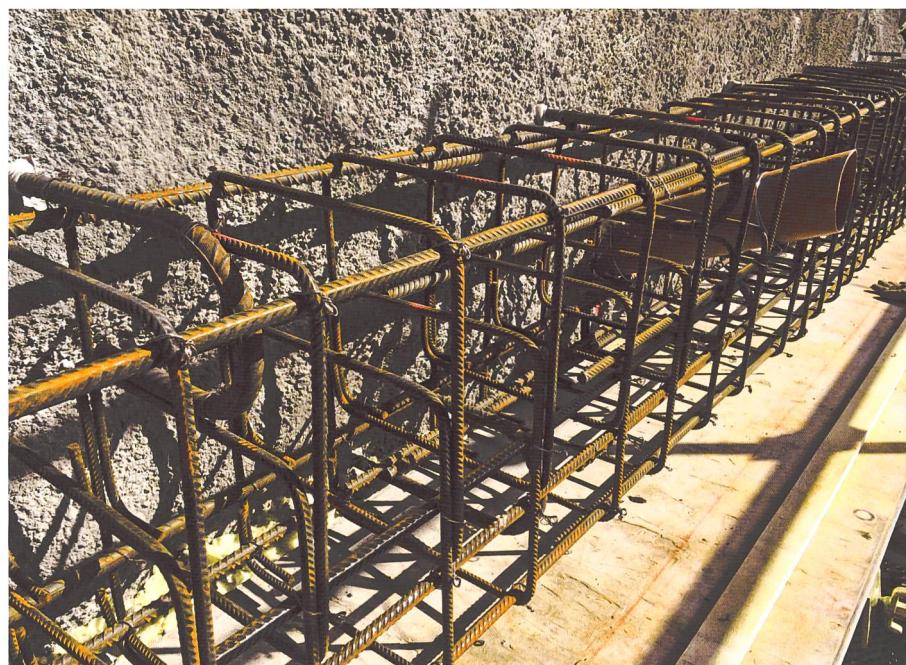
Figure 5. Armatures des longrines avec tuyau de réserve pour les ancrages.

- Purge et nettoyage de la falaise par des travailleurs sur corde.
- Remplissage des irrégularités de la falaise avant coffrage des longrines à l'aide de gunite et de treillis K283.
- Coffrage, armature et bétonnage des différentes longrines par étape en commençant par celle du bas à partir d'un échafaudage préalablement installé contre la paroi (voir *Figure 5*).
- Forage et mise en place des ancrages (voir *Figure 6*) au travers de réserves prévues à cet effet dans les longrines (tube en PVC de 150 mm de diamètre).
- Mise en tension des ancrages et blocage à la clé dynamométrique (force de blocage = 150 kN).

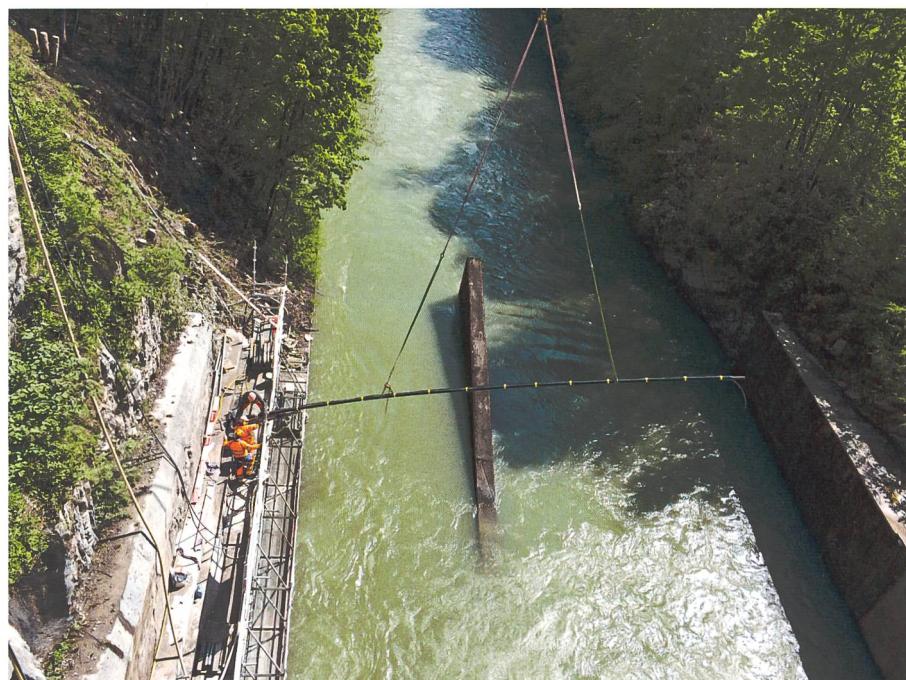
Figure 6. Mise en place d'un ancrage.

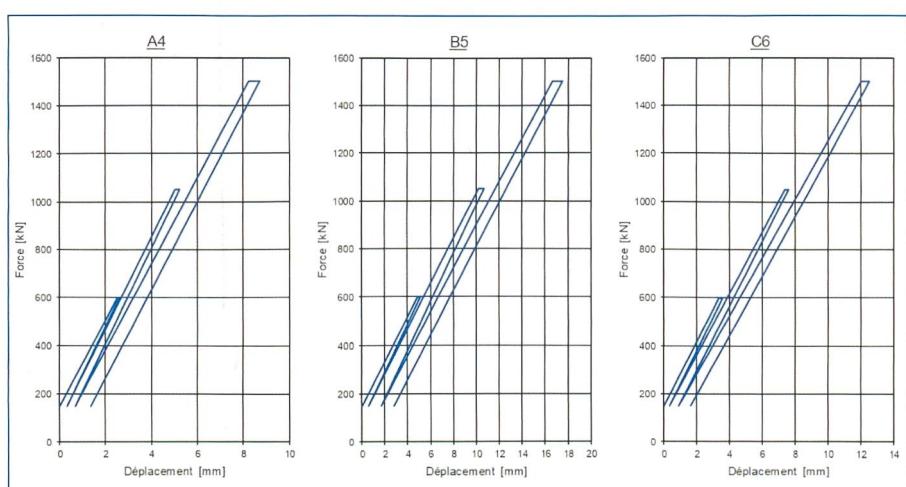
Figure 7. Résultats des essais d'arrachement.

Trois essais d'arrachement (voir *Figure 7*) ont été effectués sur des tirants présentant une résistance plus grande que les autres (2534 kN) et trois essais de traction ont été menés sur trois autres tirants d'ouvrage (voir *Figure 8*).

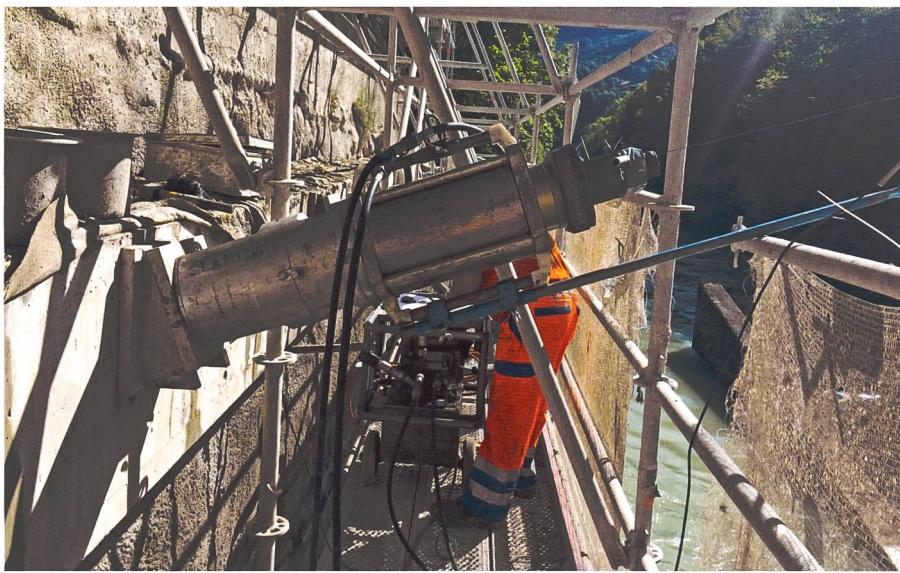
Figure 8. Presse pour l'essai d'arrachement.

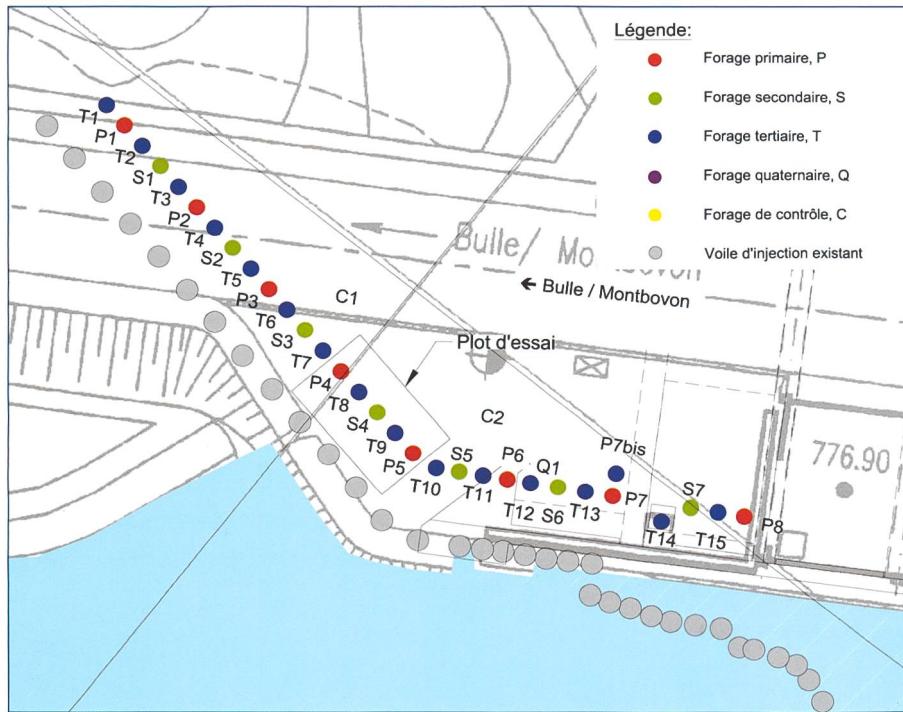
Figure 9. Schéma d'implantation des forages du nouveau voile d'injection.

Les travaux de renforcement du voile d'injection en rive gauche ont compris la réalisation de 33 forages injectés, exécutés de manière alternée sur une unique rangée (voir Figure 9):

- 8 forages primaires (P1 à P8) espacés en moyenne de 5 m.
- 7 forages secondaires (S1 à S7) espacés en moyenne de 2.5 m.
- 15 forages tertiaires (T1 à T14 et P7bis) espacés en moyenne de 1.25 m.
- 1 forage quaternaire (Q1) et
- 2 forages de contrôles (C1 et C2).

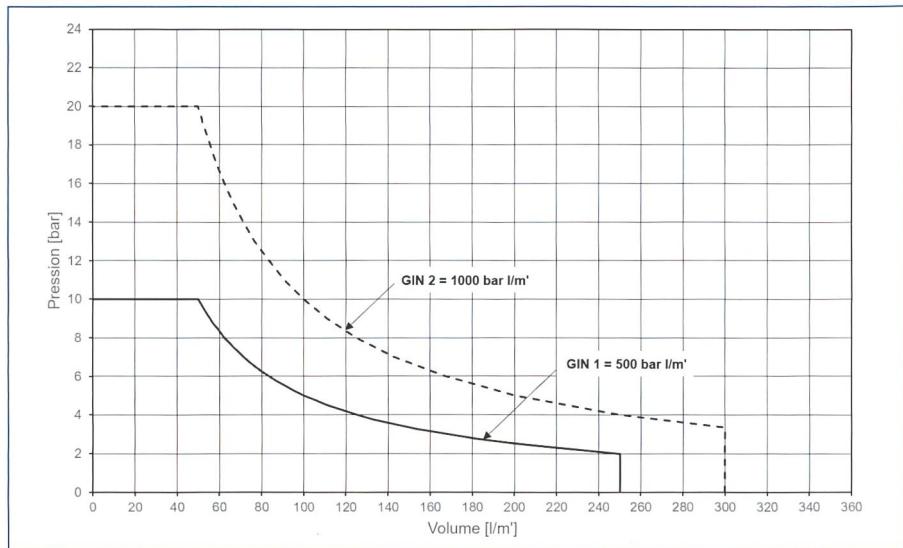
Figure 10. Courbes GIN.

Le coulis ainsi retenu était composé de ciment type Dorodur H70 avec un rapport e/c de 0.9 sans adjuvant. Une seconde recette (Dorodur H70, e/c=1, 0,4 % de fluidifiant type Dynamon SX14) a également été utilisée pour la partie supérieure (de 4 à 10 m) des forages tertiaires afin de déterminer si un coulis plus fluide permettait une meilleure absorption. Ce qui ne s'est pas vérifié. Les paramètres d'injection ont été définis sur la base des contraintes et conditions locales et comprenaient deux GIN différents: le premier appliqué au premiers 10 m proche de la surface et le second pour les 20 m suivants (voir Figure 10).

Pour la partie haute du forage (10 premiers mètres depuis la surface), le paramètre GIN a été fixé à $500 \text{ l/m} \times \text{bar}$ avec une pression maximale de 10 bars (pression statique, mesurée à pompe arrêtée) et une absorption maximale de coulis de 250 l/m . Pour la partie basse (20 derniers mètres), le paramètre GIN était de $1000 \text{ l/m} \times \text{bar}$ avec une pression maximale de 20 bars et une absorption maximale de 300 l/m (voir Figure 11).

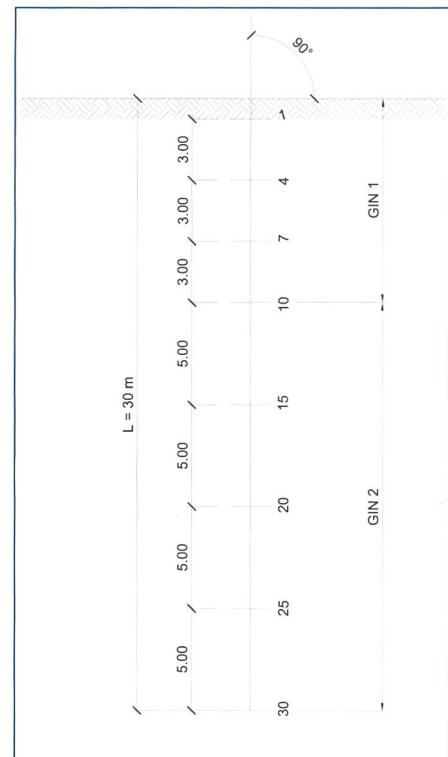
Figure 11. Coupe type d'un forage.

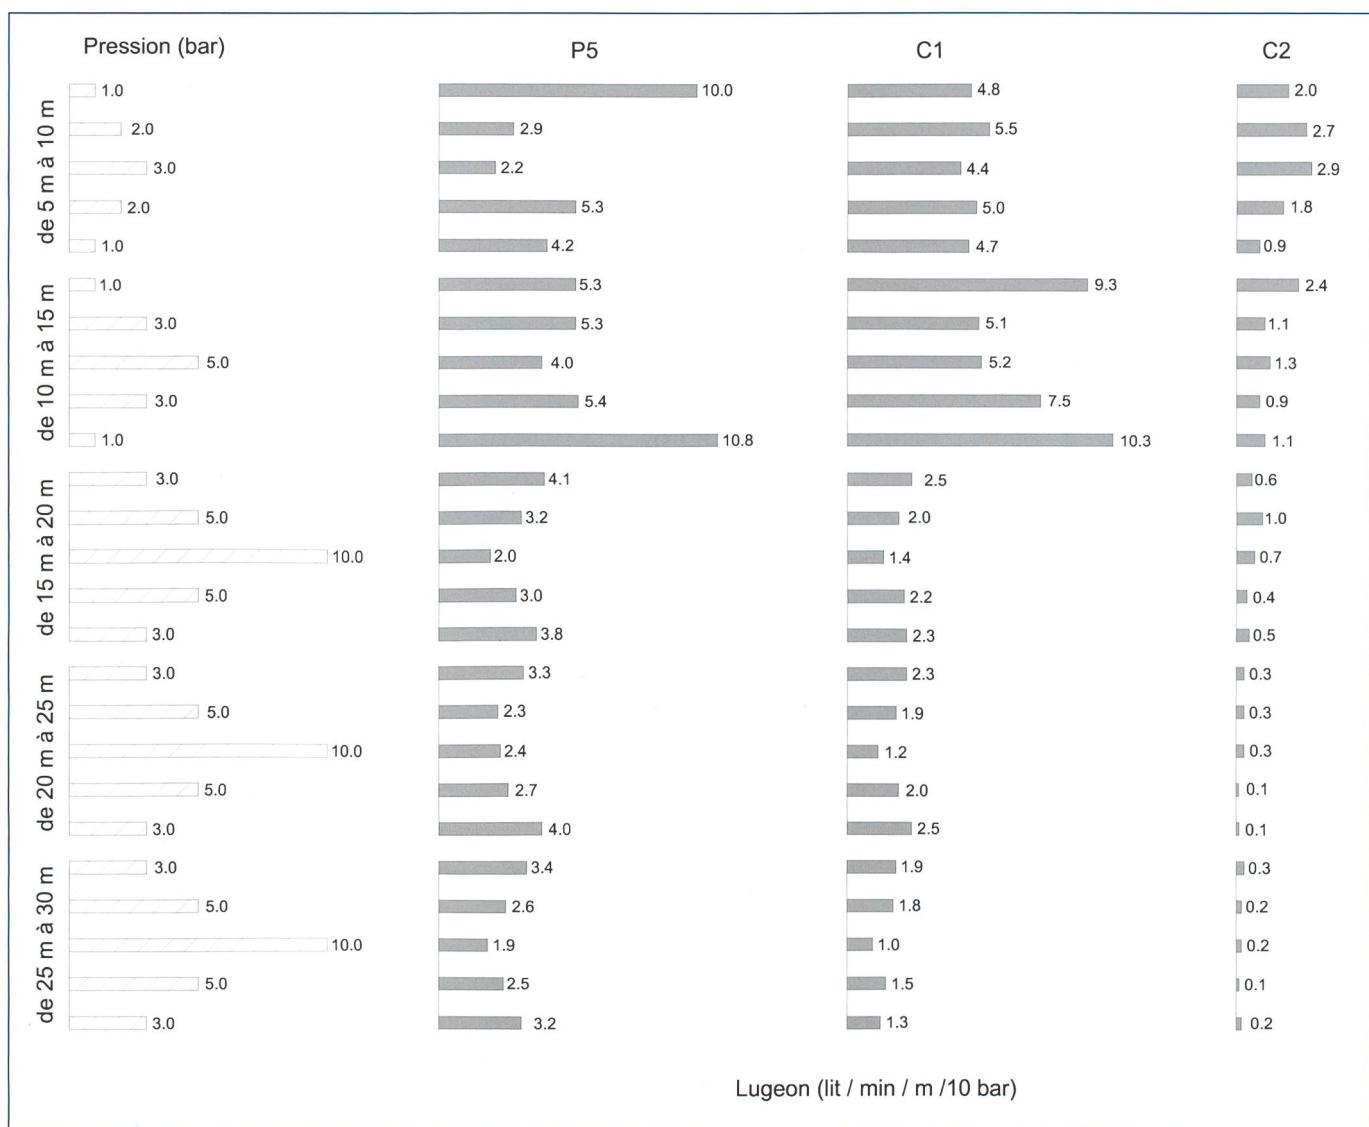
Figure 12. Résultats des essais Lugeon.

d'essai ont été carottés. Les autres forages ont été exécutés par méthode destructive. Des essais Lugeon ont été effectués dans un des forages primaires ainsi que dans le forage de contrôle (voir Figure 12).

Les essais de perméabilité avant injections du forage primaire P5 indiquaient des terrains relativement peu perméables avec des valeurs Lugeon généralement inférieures à 5 Lu exception faite d'une passe où une valeur de 11 Lu a été mesurée.

Suite aux injections du plot d'essai, un forage de contrôle a été carotté. Les essais de perméabilité du C1 ont révélé des valeurs de l'ordre de 5 Lu dans la partie supérieure du forage et <2 Lu en dessous de 15 m. Sur la base des résultats du plot d'essai, il a été décidé de faire systématiquement des forages tertiaires.

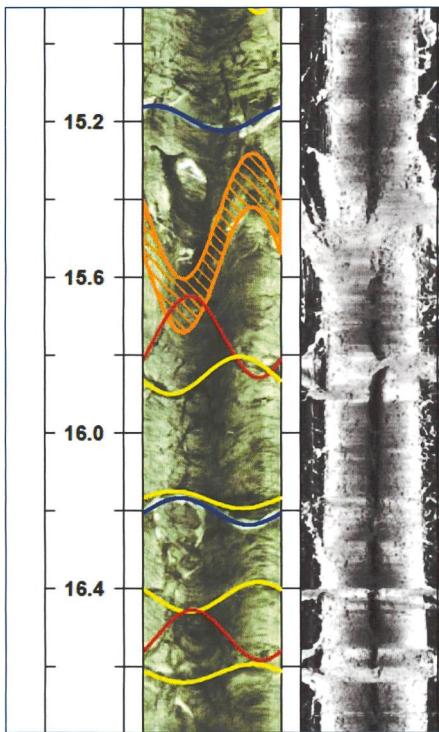
Figure 13. Résultat d'un essai OPTV.

Les conditions géologiques rencontrées ont été déterminées au début des travaux d'injection sur la base des deux forages carottés du plot d'essai. Les observations des carottes ont été complétées par les scans optiques (voir Figure 13) qui ont été réalisés dans les deux forages carottés ainsi que dans un des forages destructifs.

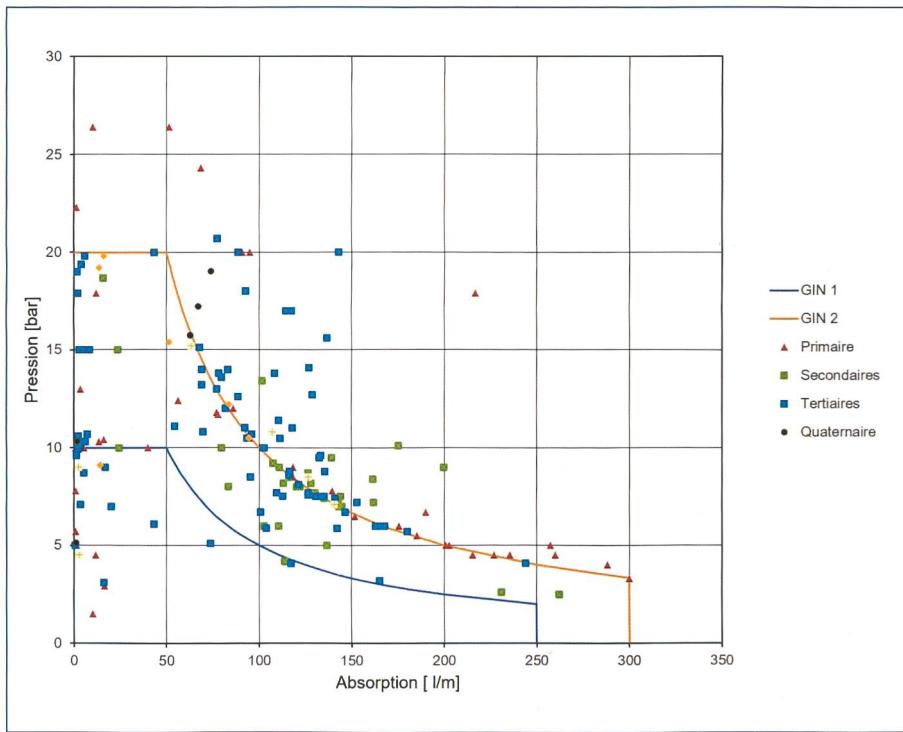
Figure 14. Résultats des injections.

Aucune diminution d'absorption n'a été observée entre les forages primaires et secondaires. Par contre entre les forages secondaires et tertiaires l'absorption est réduite d'un facteur de l'ordre de 70 %. Une réduction d'environ 50 % est aussi visible entre les forages Tertiaire et le forage Quaternaire. Les résultats des injections sont illustrés sur la Figure 14.

- Les injections de surface (GIN 1) ont été arrêtées soit par atteinte de la pression maximale soit par injection d'un faible volume de coulis à très faible débits. Ces deux cas de figure révèlent la faible injectabilité de la masse rocheuse dans la tranche de supérieure de la rive gauche. Ceci peut être expliqué par les remplissages limoneux des fractures plus fréquents en surface rendant difficile la pénétration du coulis ainsi que par les pressions maximales possibles plus faibles.
- Les résultats des injections des passes plus profondes (GIN 2) montrent que, globalement, d'une série à la suivante le volume absorbé diminue alors que la pression finale augmente. Ces résultats sont satisfaisants témoignant que la méthode employée est adaptée aux conditions locales.

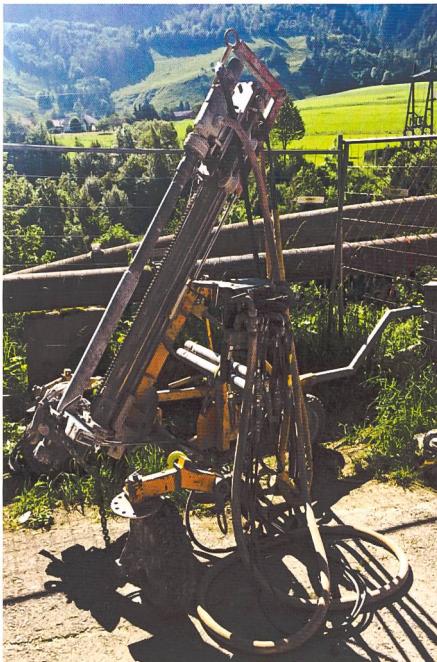
Figure 15. Foreuse tricycle AK 14.

Les principales machines présentes sur chantier étaient: 1 grue à montage rapide Liebherr 34 K (30 m de portée, 24 m de hauteur utile et 1200 kg de charge utile), 1 foreuse EGT 1500 pour le voile d'injection, 2 foreuses tricycle AK 14 pour les ancrages de l'éperon (voir Figure 15).

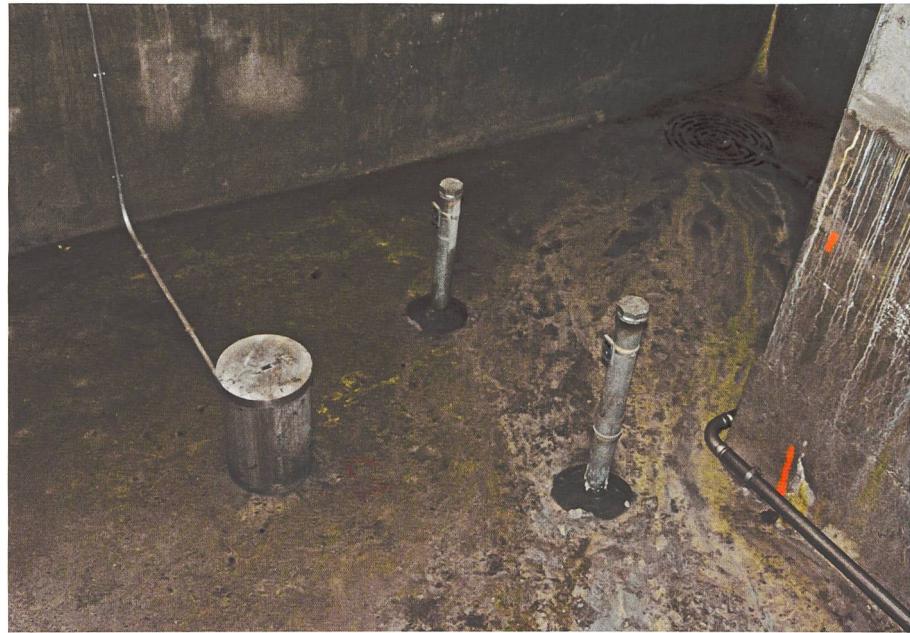
Figure 16. Drains et piézomètres dans le barrage.

pourra être quantifié dans quelques mois sur la base des mesures d'auscultation. Il est possible de dire que les travaux n'ont pas eu d'impacts défavorables sur le barrage et que le seul incident à déplorer est l'obstruction de l'un des drainages par l'injection du voile (voir Figure 16).

Un nouveau fissuromètre a également été installé sur le joint amont du barrage avant les travaux d'injection afin de pouvoir détecter tout comportement abnormal du barrage (par ex. soulèvement). Finalement, un filet d'eau a été introduit en permanence dans les drains situés proche de la zone d'injection afin d'éviter leur colmatage par du coulis. L'effet des travaux sur le comportement du barrage, et plus précisément sur la piézométrie,

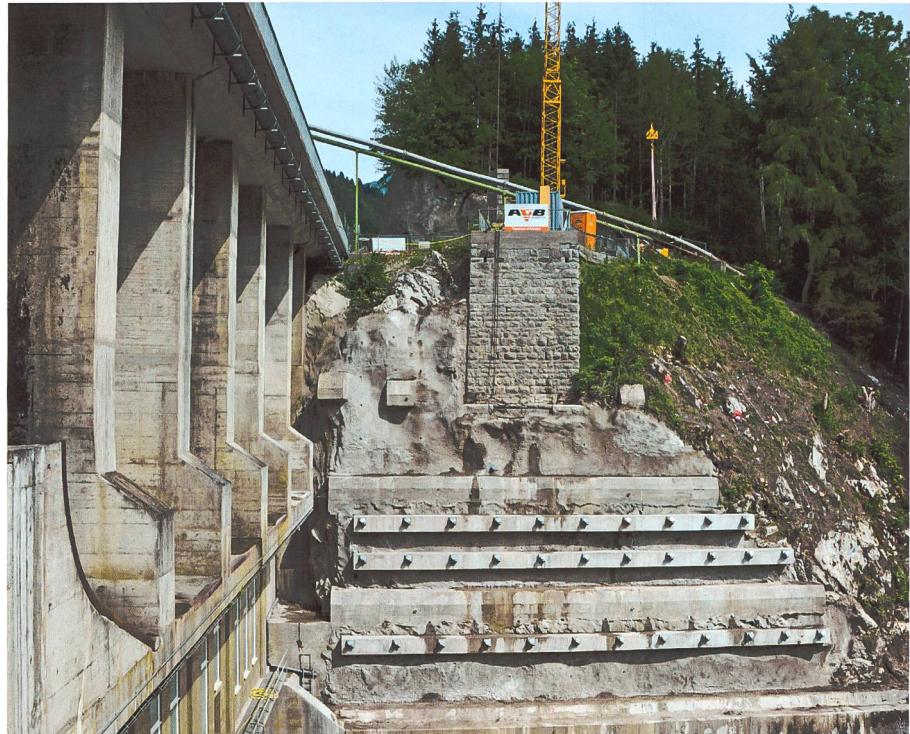
Figure 17. Vue de l'éperon une fois les travaux terminés.

Le montant total des travaux s'élève à 1 million de CHF, les prestations des mandataires et du MO comprises. Une vue de la falaise, travaux terminés, est visible sur la Figure 17.
