Artikel: Travaux de confortement de l'appui rive gauche du barrage de Lessoc

Travaux de confortement de l'appui rive gauche du barrage de Lessoc

Cet article présente les travaux de confortement de l'appui rive gauche du barrage de Lessoc réalisés entre le 25 mars et le 5 juillet 2019 à des fins sécuritaires. Ils ont compris principalement un confortement physique de l'éperon au moyen de 33 ancrages passifs, le renforcement du voile d'injection ainsi que la mise en place de nouveaux instruments de mesure.

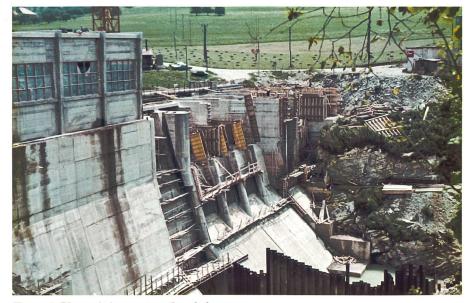
Figure 1. Photo de la construction du barrage.

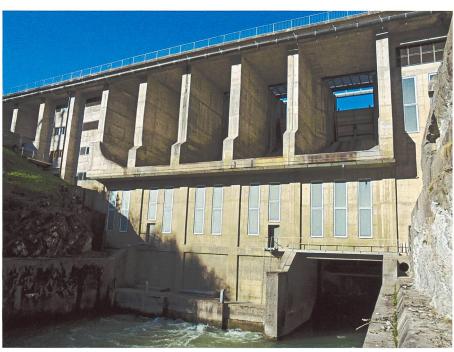
Le barrage de Lessoc constitue le palier inférieur de l'aménagement de la Hauté-Sarine, construit dans les années 1969–1972 en Gruyère (FR) et exploité à des fins hydroélectriques (voir *Figure 1* et *Figure 2*). De type à contreforts, cet ouvrage de 32.5 m de hauteur et 75.0 m de longueur, récolte les eaux d'un bassin versant de quelques 506 km² formant une retenue de 1.3 mio. m³. La conception du barrage est relativement inusuelle et complexe. La section type est constituée d'un masque amont à inclinaison variable qui s'appuie sur des contreforts en béton armé. Ces

derniers, au nombre de 12, ont une épaisseur de 1 m et sont espacés avec un entre axe de 6 m (à l'exception de la passe de la vidange de fond dont l'entre axe est de 8 m). Les crues de la Sarine sont évacuées en aval du barrage par l'intermédiaire de 5 passes munies de clapets, d'une capacité de 100 m³/s chacune, et de la vidange de fond dimensionnée pour un débit de 280 m³/s. L'usine hydroélectrique, logée dans les évidements du barrage, abrite 2 turbines à hélice fixe d'une puissance unitaire de 3450 kW, pour un débit de 16.7 m³/s, ainsi qu'une turbine Francis de 1635 kW de puissance avec un débit nominal de 8 m³/s. La production moyenne de l'aménagement, sous une chute brute comprise entre 22 et 24 m, est de 23 GWh/ an. Une vue aval du barrage est illustrée sur la Figure 3.

Figure 3. Vue aval du barrage.

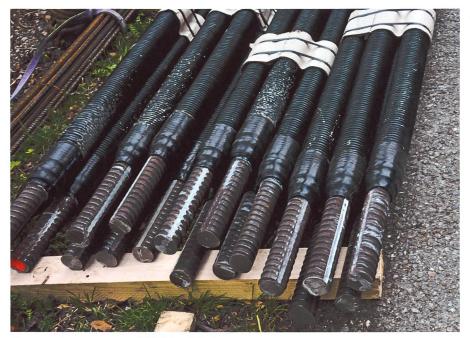
Figure 4. Ancrages type GEWI Rock Bolt.

L'éperon rocheux a ainsi été conforté par la mise en place de 33 ancrages passifs de type GEWI Rock Bolt disposés sur trois niveaux dans des longrines en béton armé. Ils sont espacés de 2 m et inclinés de 20° par rapport à l'horizontal afin d'éviter toutes interférences avec les tirants d'origine qui sont maintenus en place, leur détente ayant été jugée périlleuse. Avec une longueur de 15 m et un diamètre nominal de 63.5 mm, les ti-

rants possèdent une résistance interne de 1758 kN (voir *Figure 4*). Les têtes des barres d'ancrage sont intégrées dans des longrines en béton armé (C30/37) de section rectangulaire (b \times h = 0.5 \times 0.7 m) et de longueurs variables comprises entre 18.5 et 22.4 m, ancrées à la paroi au moyen de scellements chimiques. Les travaux suivants ont été effectués:

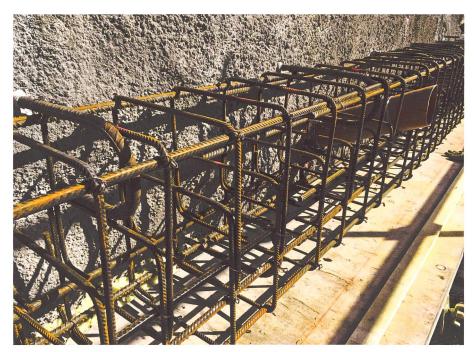
Figure 5. Armatures des longrines avec tuyau de réserve pour les ancrages.

- Purge et nettoyage de la falaise par des travailleurs sur corde.
- Remplissage des irrégularités de la falaise avant coffrage des longrines à l'aide de gunite et de treillis K283.
- Coffrage, armature et bétonnage des différentes longrines par étape en commençant par celle du bas à partir d'un échafaudage préalablement installé contre la paroi (voir Figure 5).
- Forage et mise en place des ancrages (voir Figure 6) au travers de réserves prévues à cet effet dans les longrines (tube en PVC de 150 mm de diamètre).
- Mise en tension des ancrages et blocage à la clé dynamométrique (force de blocage = 150 KN).

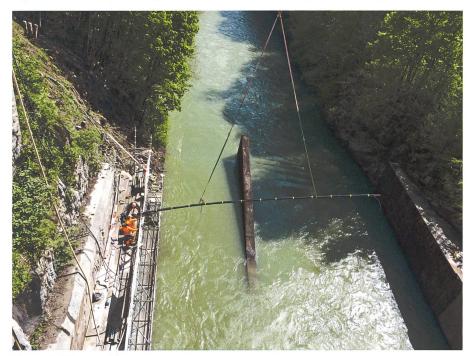
Figure 6. Mise en place d'un ancrage.

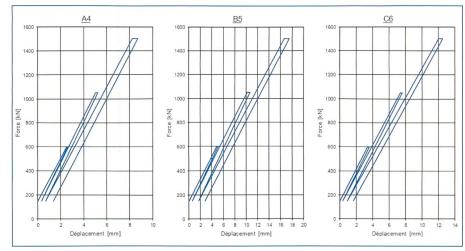
Trois essais d'arrachement (voir Figure 7) ont été effectués sur des tirants présentant une résistance plus grande que les autres (2534 kN) et trois essais de traction ont été menés sur trois autres tirants d'ouvrage (voir Figure 8).

Figure 7. Résultats des essais d'arrachement.

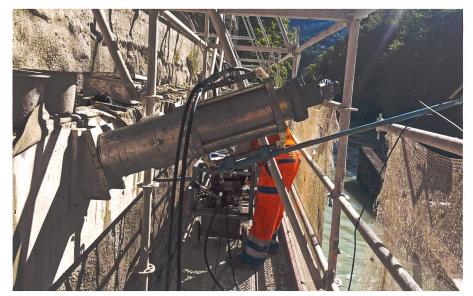
Figure 8. Presse pour l'essai d'arrachement.

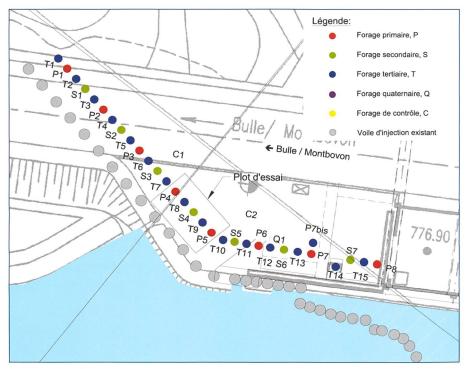
Figure 9. Schéma d'implantation des forages du nouveau voile d'injection.

Les travaux de renforcement du voile d'injection en rive gauche ont compris la réalisation de 33 forages injectés, exécutés de manière alternée sur une unique rangée (voir *Figure* 9):

- 8 forages primaires (P1 à P8) espacés en moyenne de 5 m.
- 7 forages secondaires (S1 à S7) espacés en moyenne de 2.5 m.
- 15 forages tertiaires (T1 à T14 et P7bis) espacés en moyenne de 1.25 m.
- 1 forage quaternaire (Q1) et
- 2 forages de contrôles (C1 et C2).

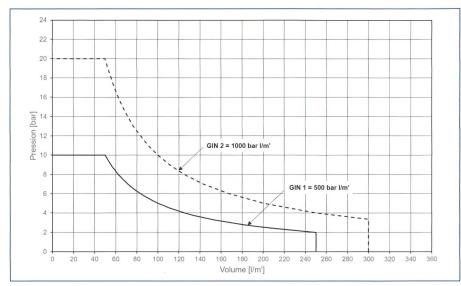
Figure 10. Courbes GIN.

Le coulis ainsi retenu était composé de ciment type Dorodur H70 avec un rapport e/c de 0.9 sans adjuvant. Une seconde recette (Dorodur H70, e/c=1, 0,4 % de fluidifiant type Dynamon SX14) a également été utilisée pour la partie supérieure (de 4 à 10 m) des forages tertiaires afin de déterminer si un coulis plus fluide permettait une meilleure absorption. Ce qui ne s'est pas vérifié. Les paramètres d'injection ont été définis sur la base des contraintes et conditions locales et comprenait deux GIN différents: le premier appliqué au premiers 10 m proche de la surface et le second pour les 20 m suivants (voir Figure 10).

Pour la partie haute du forage (10 premiers mètres depuis la surface), le paramètre GIN a été fixé à 500 l/m × bar avec une pression maximale de 10 bars (pression statique, mesurée à pompe arrêtée) et une absorption maximale de coulis de 250 l/m. Pour la partie basse (20 derniers mètres), le paramètre GIN était de 1000 l/m × bar avec une pression maximale de 20 bars et une absorption maximale de 300 l/m (voir *Figure 11*).

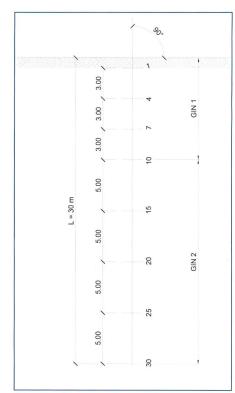
Figure 11. Coupe type d'un forage.

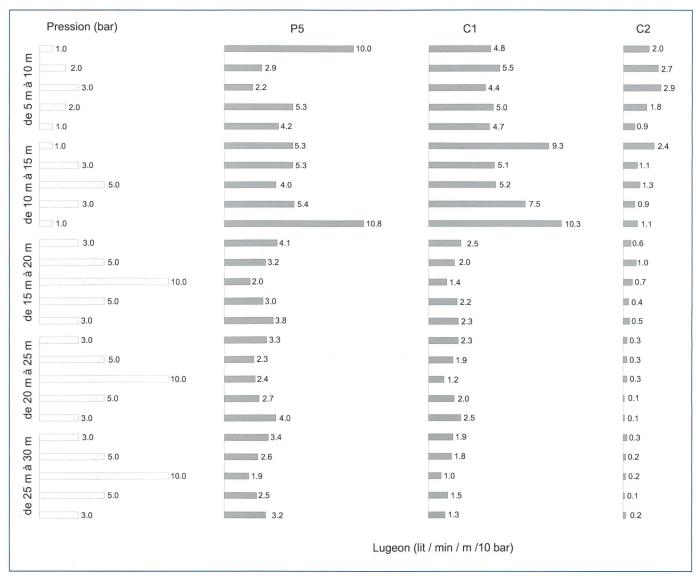
d'essai ont été carottés. Les autres forages ont été exécutés par méthode destructive. Des essais Lugeon ont été effectués dans un des forages primaires ainsi que dans le forage de contrôle (voir *Figure 12*).

Les essais de perméabilité avant injections du forage primaire P5 indi -quaieent des terrains relativement peu perméables avec des valeurs Lugeon généralement inférieures à 5 Lu exception faite d'une passe où une valeur de 11 Lu a été mesurée.

Suite aux injections du plot d'essai, un forage de contrôle a été carotté. Les essais de perméabilité du C1 ont révélé des valeurs de l'ordre de 5 Lu dans la partie supérieure du forage et <2 Lu en dessous de 15 m. Sur la base des résultats du plot d'essai, il a été décidé de faire systématiquement des forages tertiaires.

Figure 12. Résultats des essais Lugeon.

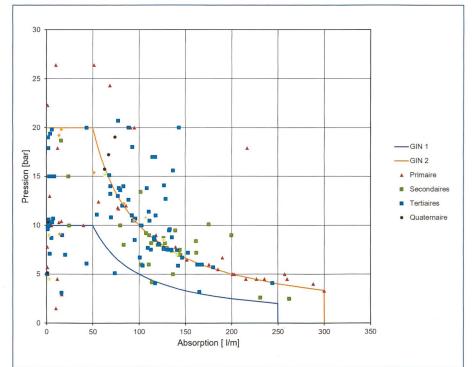
Figure 14. Résultats des injections.

Aucune diminution d'absorption n'a été observée entre les forages primaires et secondaires. Par contre entre les forages secondaires et tertiaires l'absorption est réduite d'un facteur de l'ordre de 70 %. Une réduction d'environ 50 % est aussi visible entre les forages Tertiaire et le forage Quaternaire. Les résultats des injections sont illustrés sur la *Figure 14*.

- Les injections de surface (GIN 1) ont été arrêtées soit par atteinte de la pression maximale soit par injection d'un faible volume de coulis à très faible débits. Ces deux cas de figure révèlent la faible injectabilité de la masse rocheuse dans la tranche de supérieure de la rive gauche. Ceci peut être expliqué par les remplissages limoneux des fractures plus fréquents en surface rendant difficile la pénétration du coulis ainsi que par les pressions maximales possibles plus faibles.
- Les résultats des injections des passes plus profondes (GIN 2) montrent que, globalement, d'une série à la suivante le volume absorbé diminue alors que la pression finale augmente. Ces résultats sont satisfaisants témoignant que la méthode employée est adaptée aux conditions locales.

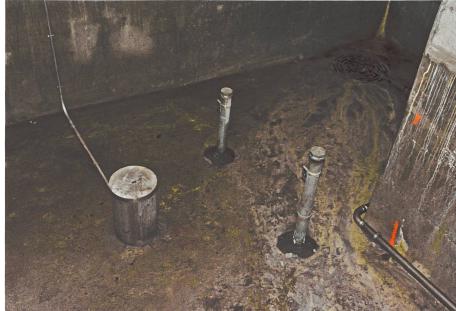
Figure 16. Drains et piézomètres dans le barrage.

pourra être quantifié dans quelques mois sur la base des mesures d'auscultation. Il est possible de dire que les travaux n'ont pas eu d'impacts défavorables sur le barrage et que le seul incident à déplorer est l'obstruction de l'un des drainages par l'injection du voile (voir *Figure 16*).

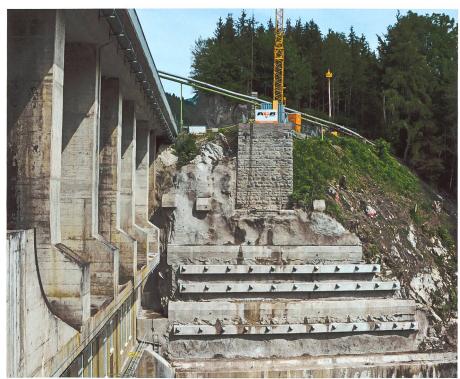
Figure 17. Vue de l'éperon une fois les travaux terminés.

Le montant total des travaux s'élève à 1 million de CHF, les prestations des mandataires et du MO comprises. Une vue de la falaise, travaux terminés, est visible sur la *Figure 17*.
