Zeitschrift: Wasser Energie Luft = Eau énergie air = Acqua energia aria

Artikel: Räbloch: Verklausung und Räumung einer Schlucht im Emmental

Autor: Schwab, Severin / Baer, Patrick / Schneider, Demian

Räbloch – Verklausung und Räumung einer Schlucht im Emmental

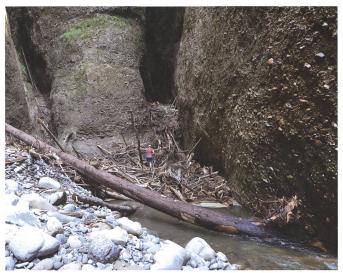
Bild 7: Abgelagertes Schwemmholz und -gut oberhalb des engsten Schluchtbereiches des Räblochs. a) im Sommer 2015 (links) sowie b) im Sommer 2017 (rechts).

Davon wurde ein Anteil von rund 50 Prozent
an Bauholz, d. h. primär Holz von Brücken
oder Ufer- und Sohlensicherungen abgeschätzt. Einen Eindruck der Verklausung
geben die *Bilder 5 und 6*. Die Verklausung
nahm ausserdem infolge von zusätzlich
angeschwemmtem Material auch in den
Folgejahren zu, wie *Bild 7* (Stand Verklausung im Sommer 2015 sowie im Sommer
2017) zeigt.

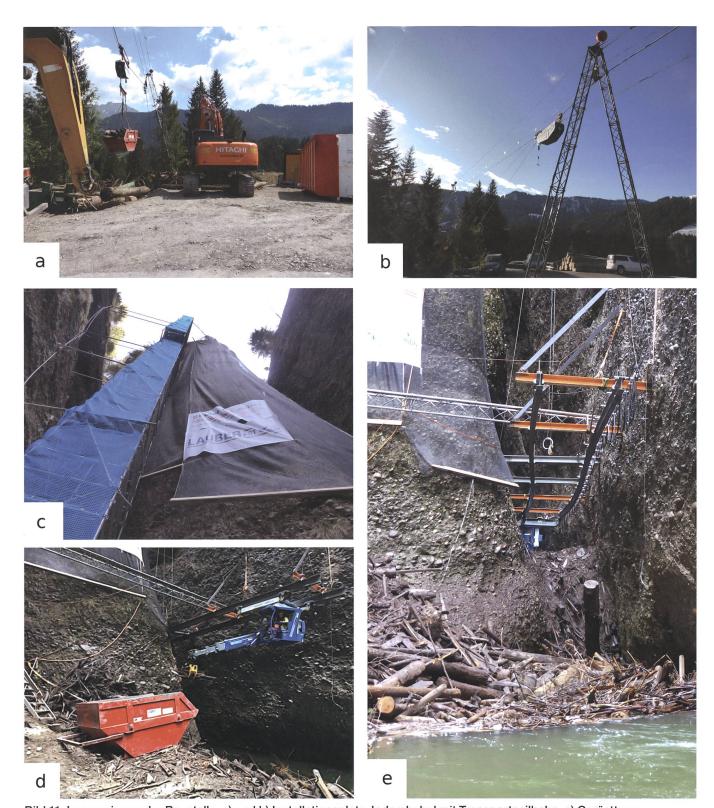
Bild 11: Impressionen der Baustelle, a) und b) Installationsplatz Jodershubel mit Transportseilbahn, c) Gerüstturm, d) Schienenkran beim Beladen der Mulden, e) beidseitig verankerte Schienen in der verwundenen Schlucht.

fanden im Oktober 2019 statt. Dazu gehörten die Erstellung eines Installationsund Umschlagplatzes am Ende der Seilbahn, die Installation der Transportseilbahn (Bild 11) sowie Holzereiarbeiten am Schluchtrand. Dass diese Arbeiten bereits im Herbst 2019 erfolgen konnten, entlastete den engen Terminplan im Frühling 2020 für die Hauptphase der Räumung erheblich.

Anschliessend wurde zwecks Zugang zur Schlucht der senkrechte, rund 50 m hohe Gerüstturm erstellt, über den ab der Woche vom 15. April 2020 der Abstieg in die Schlucht ohne Anseilen möglich war (Bild 11).

Der elektrisch betriebene Schienenkran bildete das Herzstück der Installationen (siehe ebenfalls *Bild 11*). Die Maschine
wurde an längs in der Schlucht verbaute
Schienen gehängt und konnte sich somit
in der Schlucht vorwärts und rückwärts
bewegen. Ab dem 11. Mai 2020 wurde mit
der Räumung begonnen. Der Räumungsablauf verlief ohne grössere Einschränkungen oder Verzögerungen. Die vorgesehenen Tagesleistungen von rund 37 m³ aufgelockertem Material konnten gut erreicht
werden. Unterbrüche wegen Hochwasser
waren mit Ausnahme von einigen wenigen
Tagen nicht notwendig.

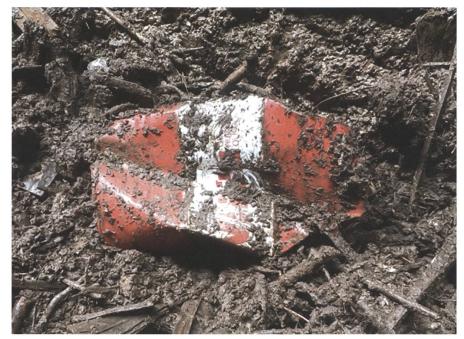
Bild 12: In der Verklausung abgelagertes Ölfass.

Bereits zu Beginn der Projektierung wurde vermutet, dass sich in der Verklausung Gebinde mit gewässergefährdenden Stoffen (Mineralölprodukte sowie Chemikalien aus Gewerbe und Landwirtschaft) befinden. Diese Stoffe stellten sowohl für das sensible Ökosystem des Räblochs als auch für die flussabwärts gelegene Trinkwasserfassung der Stadt Bern (Aeschau/ Ramsei, Signau) eine beträchtliche Gefährdung dar. Die unterliegende Feuerwehr Eggiwil wurde deshalb in die Räumung miteinbezogen und auf der Baustelle wurde ein Notfallset zur Schadensbegrenzung im Falle eines Zwischenfalls bereitgestellt. Die Bergung der drei vorgefundenen Fässer (ein Beispiel ist in Bild 12 abgebildet) und gut 20 Kanister wurde mit grösstmöglicher Vorsicht angegangen. Die vorgefundenen Gebinde wurden direkt in wasserdichte, doppelwandige Mulden verpackt und zur sachgerechten Entsorgung einer spezialisierten Firma übergeben. Die Kosten für den Umgang mit den gewässergefährdenden Stoffen beliefen sich auf gut CHF 12000 und wurden vollumfänglich durch den Abfallfonds des Amtes für Wasser und Abfall des Kantons Bern (AWA) getragen.
