Artikel: Räbloc : Verklausung und Räumung einer Schlucht im Emmental
Autor: Schwab, Severin / Baer, Patrick / Schneider, Demian
DOI: <https://doi.org/10.5169/seals-966178>

Räbloch – Verklausung und Räumung einer Schlucht im Emmental

Severin Schwab, Patrick Baer, Demian Schneider

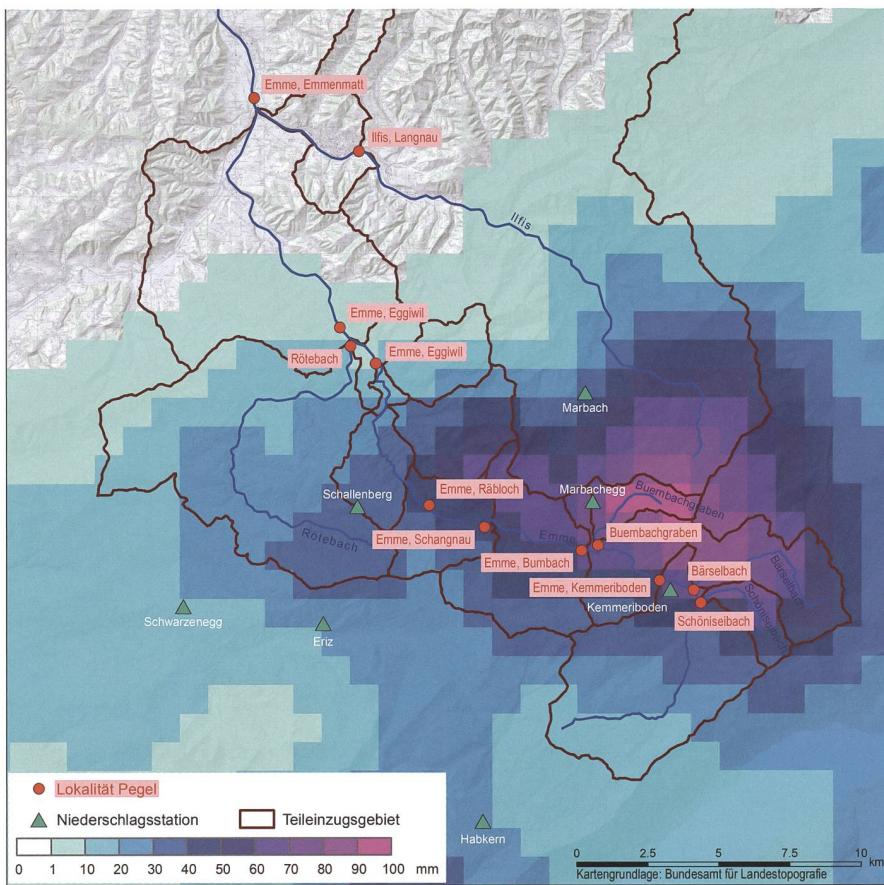
Bild 2: Niederschlagssumme vom 24. Juli 2014 (Zeitraum von 05:01 bis 11:59 Uhr), aus GEOTEST AG & Geo7 AG, 2015. Datenquelle: MeteoSchweiz, 2014.

Am 24. Juli 2014 bildeten sich über dem oberen Einzugsgebiet der Emme bereits am Morgen kräftige Gewitterzellen. Diese blieben stationär und führten innert weniger Stunden zu aussergewöhnlich hohen Niederschlagssummen und -intensitäten. In der Region Schangnau fielen innert rund sieben Stunden bis zu 96 mm Niederschlag, wie die Auswertung von CombiPrecip-Daten der MeteoSchweiz (MeteoSchweiz, 2014) zeigte (vgl. *Bild 2*).

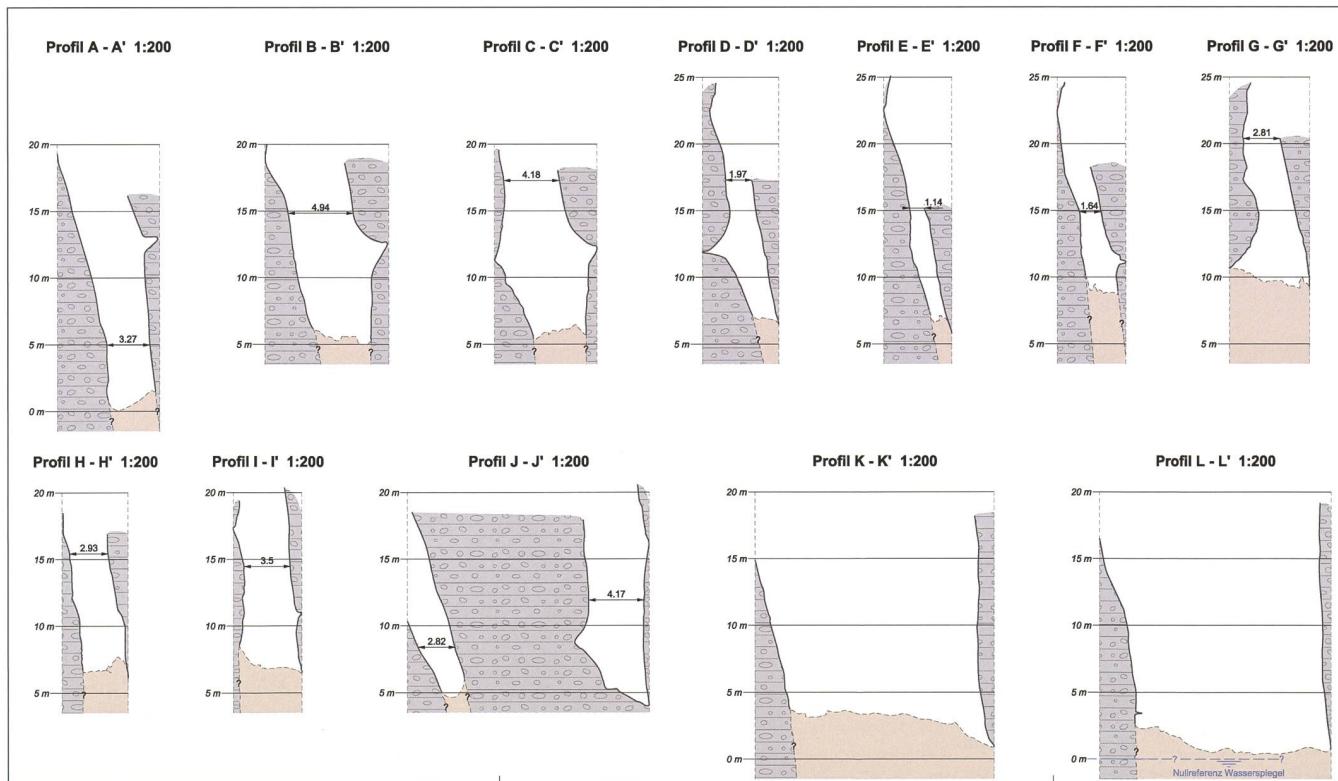
Bild 3: Vermessungsdaten aus Laserscan August 2017 mit ausgewählten Querprofilen.

Um hochauflöste und belastbare Vermessungsdaten als Basis für das Bauprojekt zur Verfügung zu haben, wurde das Räblocch mittels eines Laserscans mit dem Gerät ZEB-REVO von GeoSLAM im Rahmen einer Begehung vermessen. Das Resultat war eine Punktfolke aus ca. 65 Mio. Datenpunkten, aus der ein 3-dimensionales, virtuelles Modell des Räblocchs erstellt werden konnte. Daraus konnten lagegenau an beliebiger Stelle Querprofile extrahiert werden. Mittels der Vermessungsdaten konnte auch die Lage der Verklausung in Bezug zur Schlucht dokumentiert werden. Bild 3 zeigt einige ausgewählte Querprofile und Bild 4 den Grundriss des Räblocchs aus dem 3D-Modell sowie das Längenprofil.

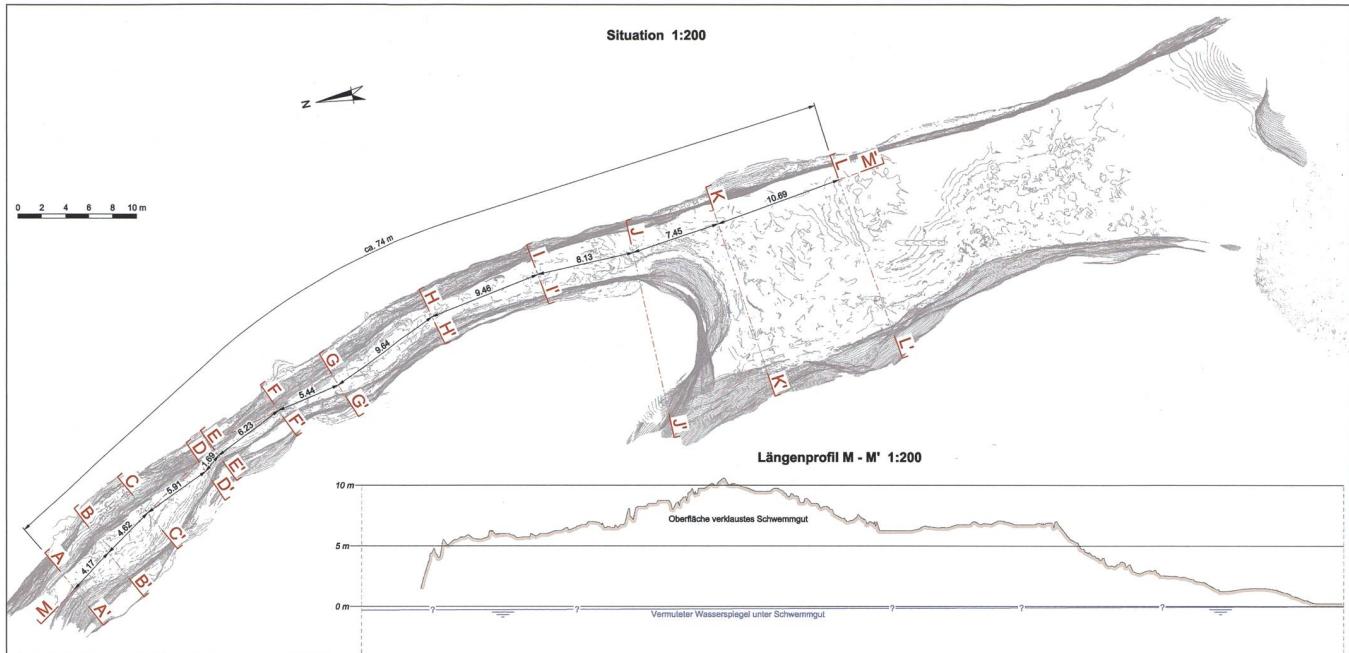
Bild 4: Vermessungsdaten aus Laserscan August 2017 mit Situation und Längsprofil.

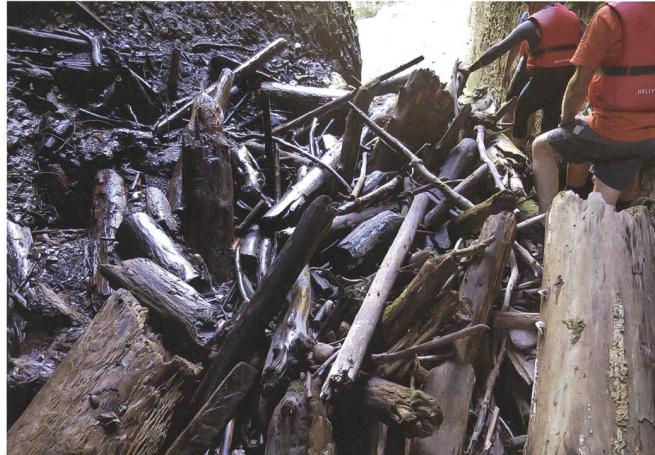
Bild 5:
Abgelagerte
Baumstämme am
höchsten Punkt
der Verklausung
im Räbloch.
Foto: Feuerwehr
Eggiwil.

Wie in Böckli M. et al., 2015 ausgeführt, wurde das Volumen der Verklausung an der engsten Stelle der Schlucht «Räbloch» auf Basis einer Laser-Vermessung auf rund 1170 bis 1400m³ (Lockerausmass) geschätzt. Bei einem angenommenen Poren-

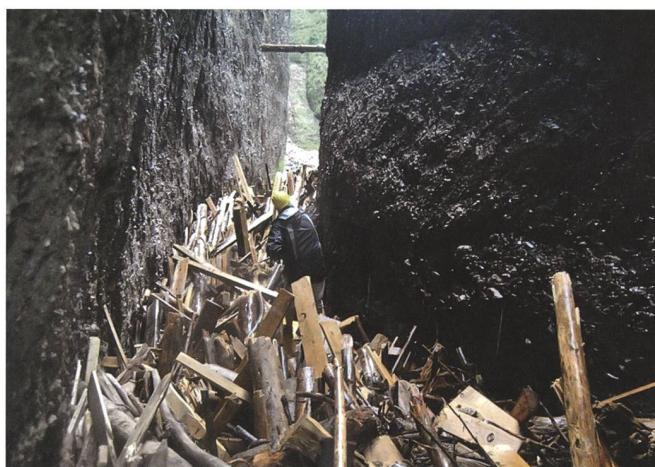
Bild 6: Blick in
die Verklausung
im Räbloch
mit Frisch-
und Bauholz.
Aufgenommen
im August 2014.
Foto: Feuerwehr
Eggiwil.

volumen von ca. 25 % ergibt dies ein Festvolumen im Bereich von ca. 880 bis 1050m³. Davon wurde ein Anteil von rund 50 Prozent an Bauholz, d. h. primär Holz von Brücken oder Ufer- und Sohlensicherungen abgeschätzt. Einen Eindruck der Verklausung geben die Bilder 5 und 6. Die Verklausung nahm ausserdem infolge von zusätzlich angeschwemmtem Material auch in den Folgejahren zu, wie Bild 7 (Stand Verklausung im Sommer 2015 sowie im Sommer 2017) zeigt.

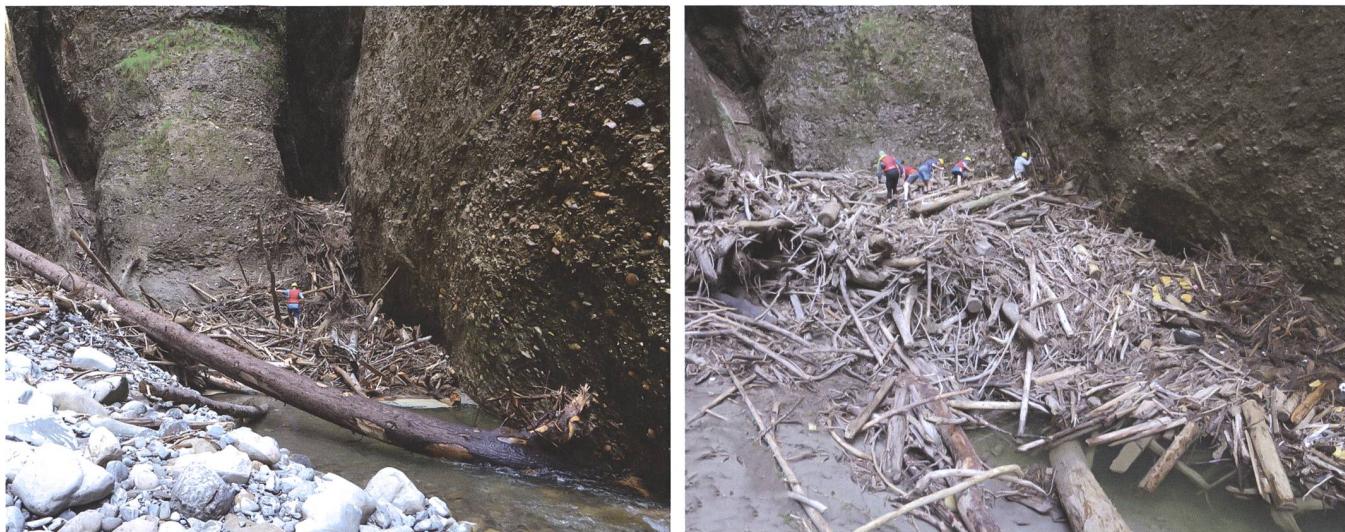
Bild 7: Abgelagertes Schwemmholtz und -gut oberhalb des engsten Schluchtbereiches des Räblochs.
a) im Sommer 2015 (links) sowie b) im Sommer 2017 (rechts).

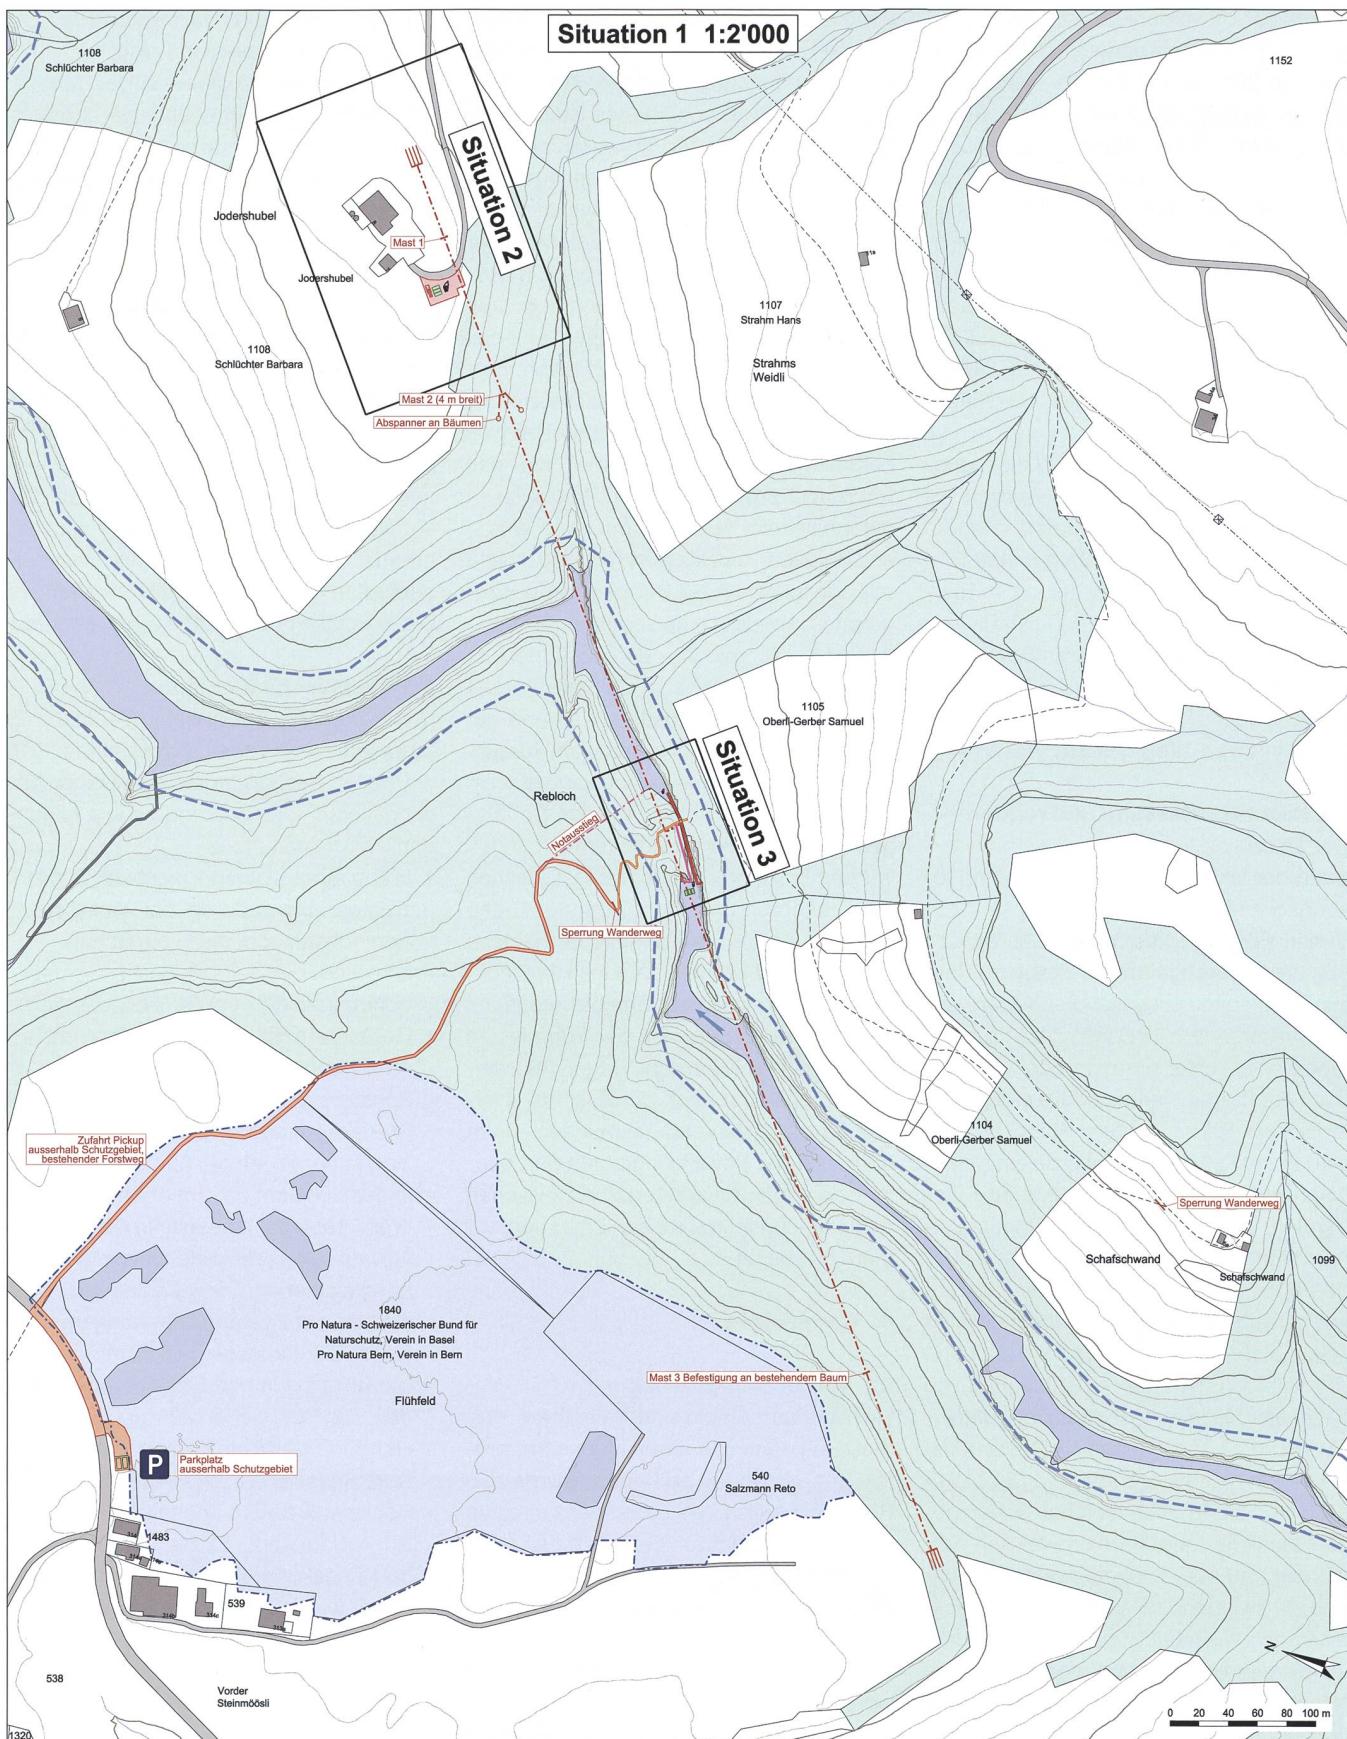
Bild 8: Situation der gesamten Baustelle Räblocch. Quelle: Geotest AG, 2018.

Ein Situationsplan der gesamten Baustelle ist in Bild 8 dargestellt. Details zum Umschlagplatz Jodershübel sind in Bild 9 und Details zum zentralen Teil der Baustelle in Bild 10 abgebildet.

- 800 m lange Transportseilbahn mit 4 t Traglast vom Jodershubel über die Räblocchlucht bis in die Schafschwand, beidseits mit je vier Selbstbohrkern (38 mm) 8 m tief verankert.

- Gerüstturm mit einer Höhe von rund 50 m zwecks direktem Zustieg in die Schlucht, verankert mit 32 mm Stabankern sowie 15 mm DYWIDAG-Spannankern mit ca. 30 cm Länge.

- In der Schlucht ca. 9 m über dem Wasserspiegel beidseits in den Nagelfluhwänden verankerte Querträger mit Längsschienen. Die Verankerung erfolgte mit 24 Kübalt-Stabankern mit einem Durchmesser von 32 mm, die ca. 1,5 m tief in den Fels getrieben wurden. Die Bohrlöcher wurden mit einem Handbohrgerät als Kernbohrung mit Durchmesser 50 mm ausgeführt.

- Schienenkran Typ Technica (Auer) mit Kurvenfahrwerk, 1,2 bis 1,5 t Zugkraft und Teleskopgreifarm von 15 m Länge. Damit wurde sichergestellt, dass der Kran auch das Holz unter dem Wasserspiegel erreichen kann.

- Zustieg zum Schienenkran ab Gerüstturm ca. 9 m über dem Wasserpegel.
- 4-t-Bagger, stationiert in der Schlucht oberhalb der Verklausung.
- Mulden, die via Transportseilbahn abgeführt werden konnten.

- Umschlagplatz auf dem Jodershubel mit 30-m³-Mulden zwecks Materialumschlag, -sortierung und Abtransport.

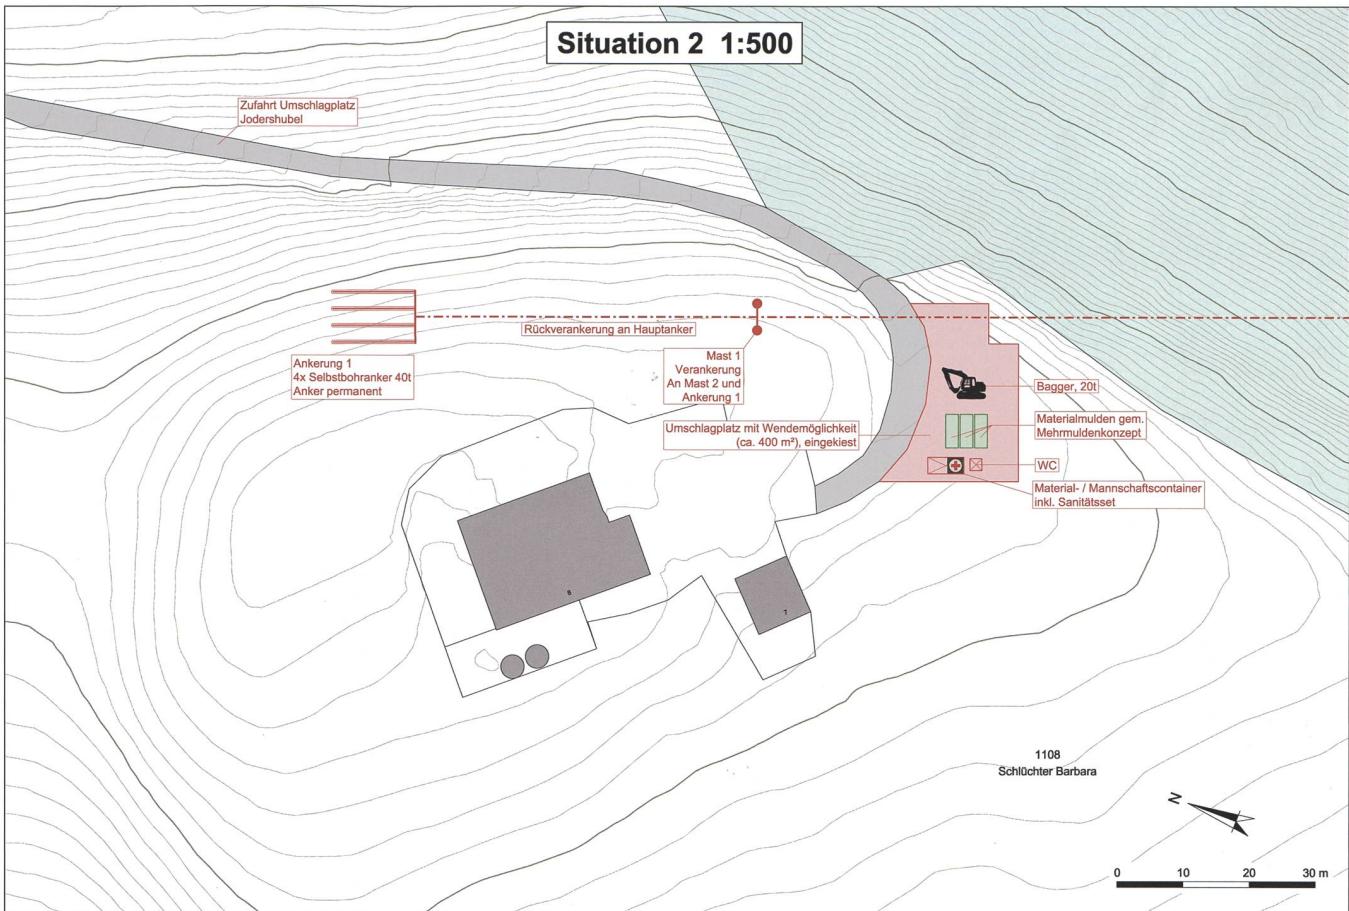
Bild 9: Situation des Umschlagplatzes im Jodershübel. Quelle: GEOTEST AG, 2018.

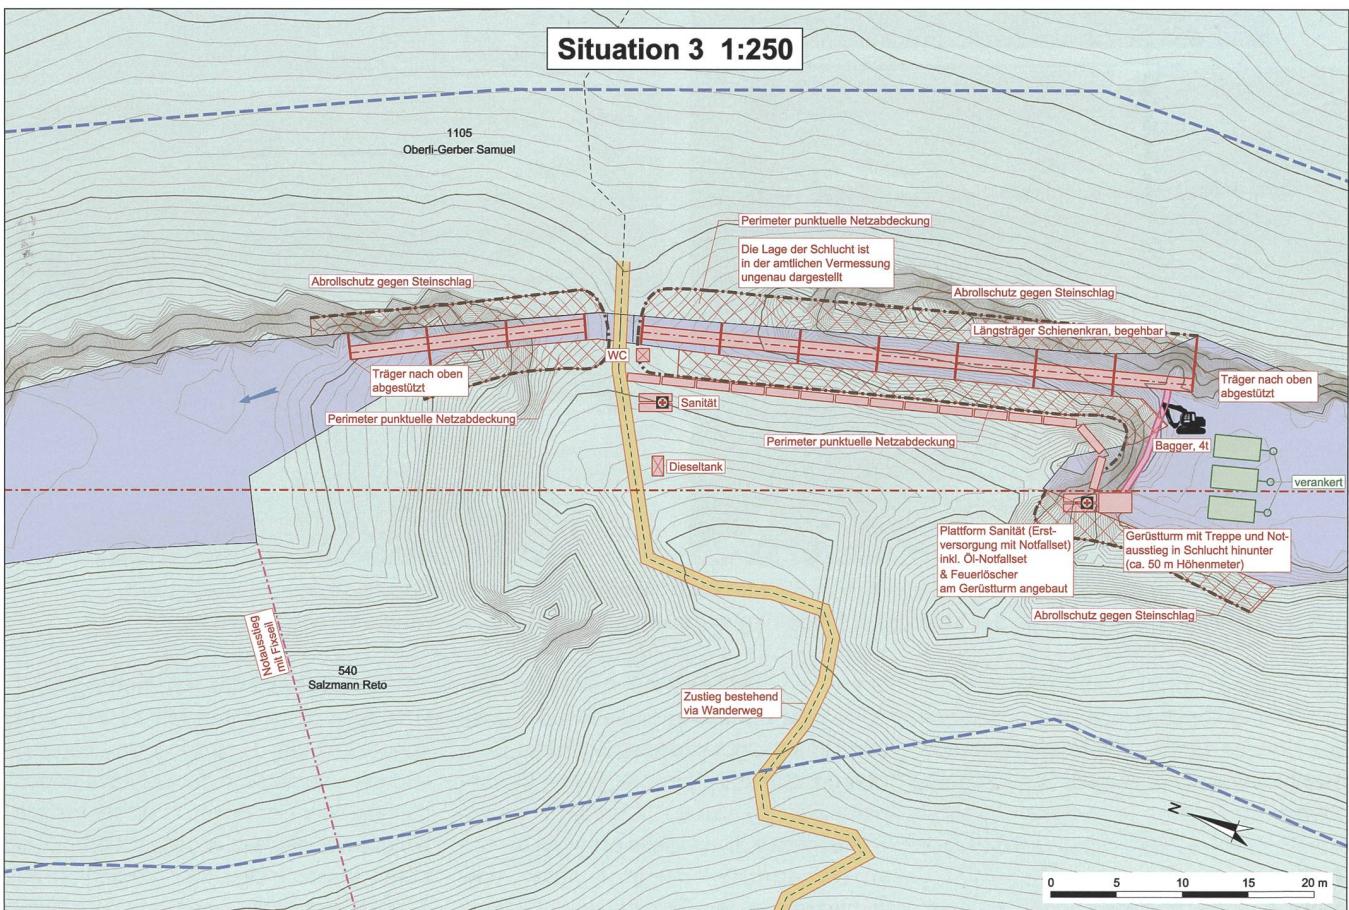
Bild 10: Situation des zentralen Teils der Baustelle Räbloch mit den wichtigsten Baustellenelementen. Quelle: Geotest AG, 2018.

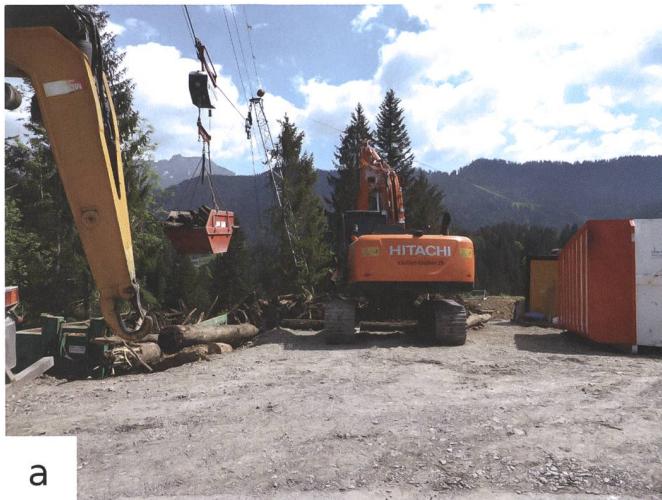
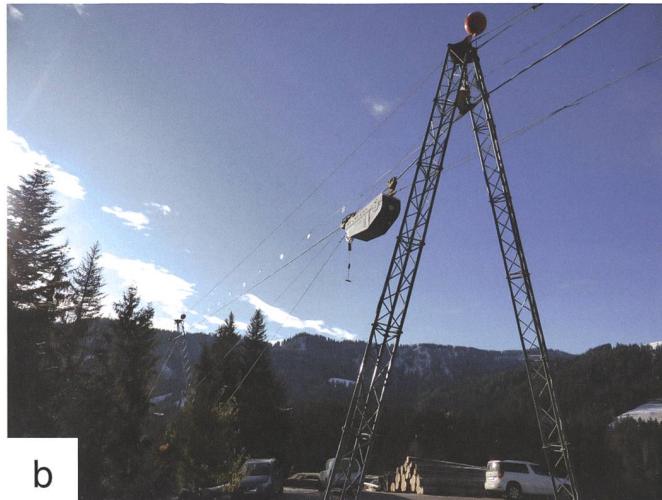
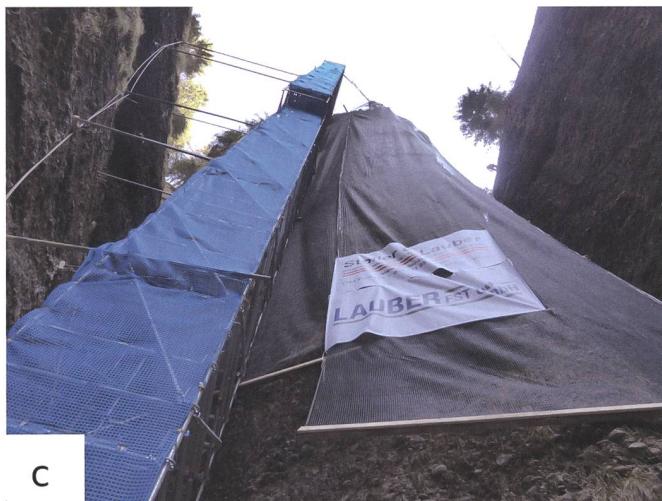
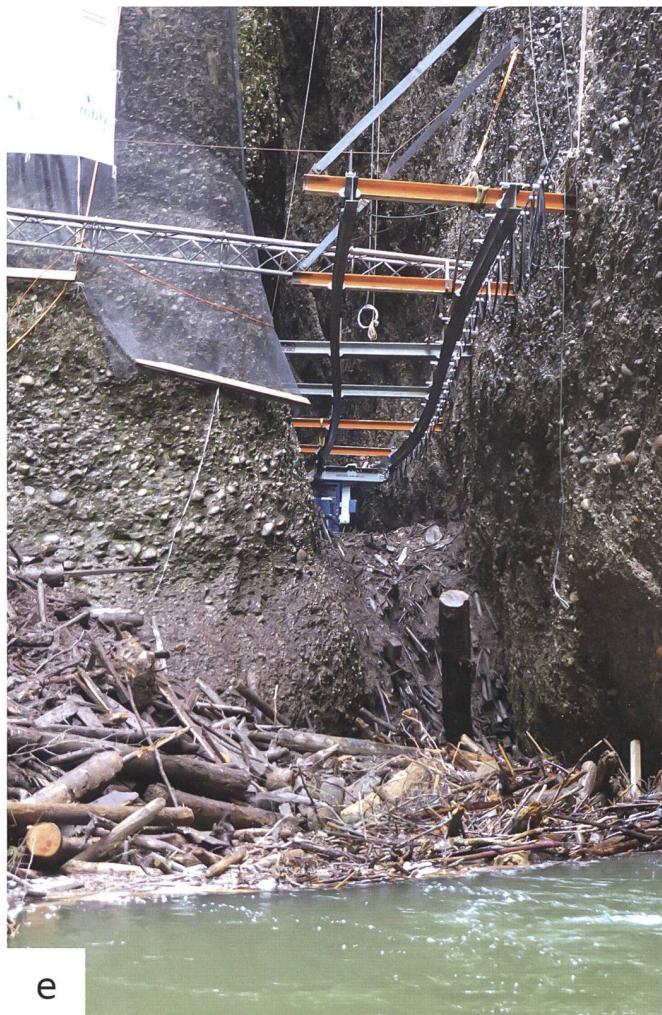
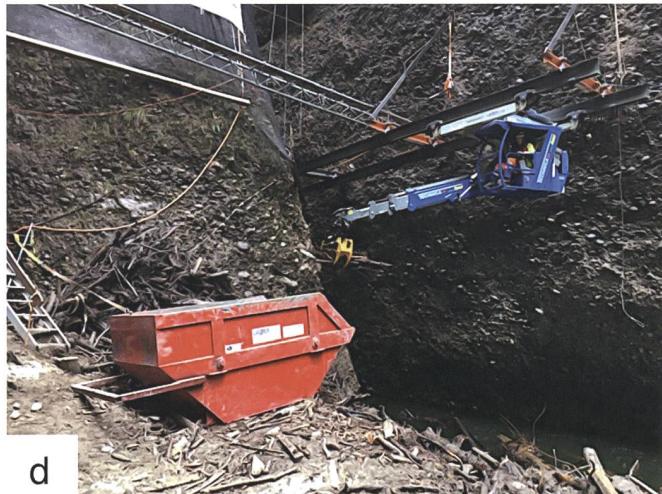
Bild 11: Impressionen der Baustelle, a) und b) Installationsplatz Jodershubel mit Transportseilbahn, c) Gerüstturm, d) Schienenkran beim Beladen der Mulden, e) beidseitig verankerte Schienen in der verwundenen Schlucht.

fanden im Oktober 2019 statt. Dazu gehörten die Erstellung eines Installations- und Umschlagplatzes am Ende der Seilbahn, die Installation der Transportseilbahn (Bild 11) sowie Holzereiarbeiten am Schluchtrand. Dass diese Arbeiten bereits im Herbst 2019 erfolgen konnten, entlastete den engen Terminplan im Frühling 2020 für die Hauptphase der Räumung erheblich.

Anschiessend wurde zwecks Zugang zur Schlucht der senkrechte, rund 50 m hohe Gerüstturm erstellt, über den ab der Woche vom 15. April 2020 der Abstieg in die Schlucht ohne Anseilen möglich war (Bild 11).

Der elektrisch betriebene Schienenkran bildete das Herzstück der Installationen (siehe ebenfalls Bild 11). Die Maschine wurde an längs in der Schlucht verbaute Schienen gehängt und konnte sich somit in der Schlucht vorwärts und rückwärts bewegen. Ab dem 11. Mai 2020 wurde mit der Räumung begonnen. Der Räumungsablauf verlief ohne grössere Einschränkungen oder Verzögerungen. Die vorgesehene Tagesleistungen von rund 37 m³ auf gelockertem Material konnten gut erreicht werden. Unterbrüche wegen Hochwasser waren mit Ausnahme von einigen wenigen Tagen nicht notwendig.

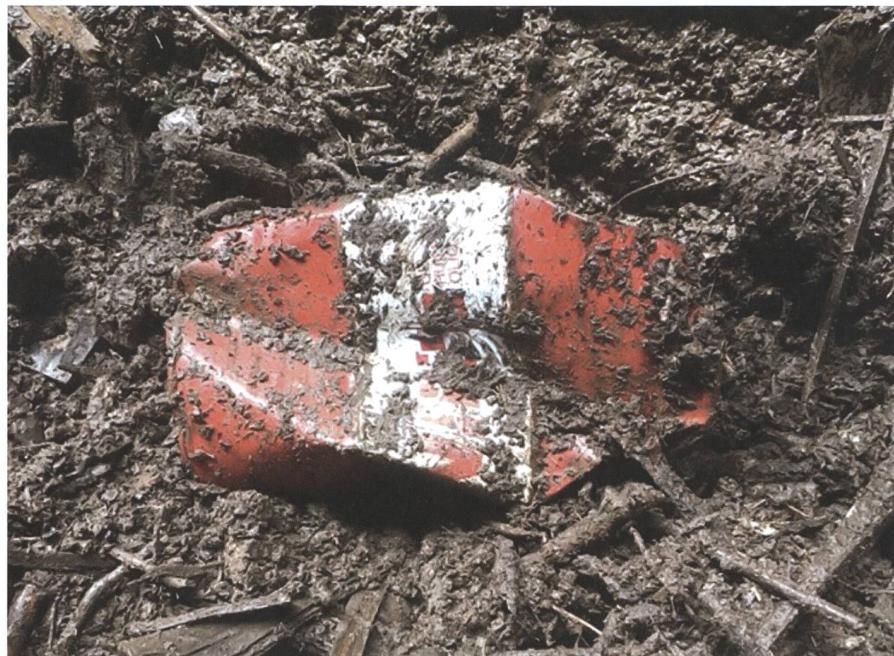
Bild 12: In der Verklausung abgelagertes Ölfass.

Bereits zu Beginn der Projektierung wurde vermutet, dass sich in der Verklausung Gebinde mit gewässergefährdenden Stoffen (Mineralölprodukte sowie Chemikalien aus Gewerbe und Landwirtschaft) befinden. Diese Stoffe stellten sowohl für das sensible Ökosystem des Räbloc als auch für die flussabwärts gelegene Trinkwasserfassung der Stadt Bern (Aeschau/Ramsei, Signau) eine beträchtliche Gefährdung dar. Die unterliegende Feuerwehr Eggwil wurde deshalb in die Räumung miteinbezogen und auf der Baustelle wurde ein Notfallset zur Schadensbegrenzung im Falle eines Zwischenfalls bereitgestellt. Die Bergung der drei vorgefundenen Fässer (ein Beispiel ist in Bild 12 abgebildet) und gut 20 Kanister wurde mit grösstmöglicher Vorsicht angegangen. Die vorgefundenen Gebinde wurden direkt in wasserdichte, doppelwandige Mulden verpackt und zur sachgerechten Entsorgung einer spezialisierten Firma übergeben. Die Kosten für den Umgang mit den gewässergefährdenden Stoffen beliefen sich auf gut CHF 12 000 und wurden vollumfänglich durch den Abfallfonds des Amtes für Wasser und Abfall des Kantons Bern (AWA) getragen.
