Artikel: Impacts et enjeux de charriage d'une crue artificielle : exemple de la Petite Sarine 2020
Autor: Schroff, Robin / Mörtl, Christian / Vonlanthen, Pascal
DOI: <https://doi.org/10.5169/seals-990518>

Impacts et enjeux de charriage d'une crue artificielle – Exemple de la Petite Sarine 2020

Robin Schroff, Christian Mörtl, Pascal Vonlanthen, Giovanni De Cesare

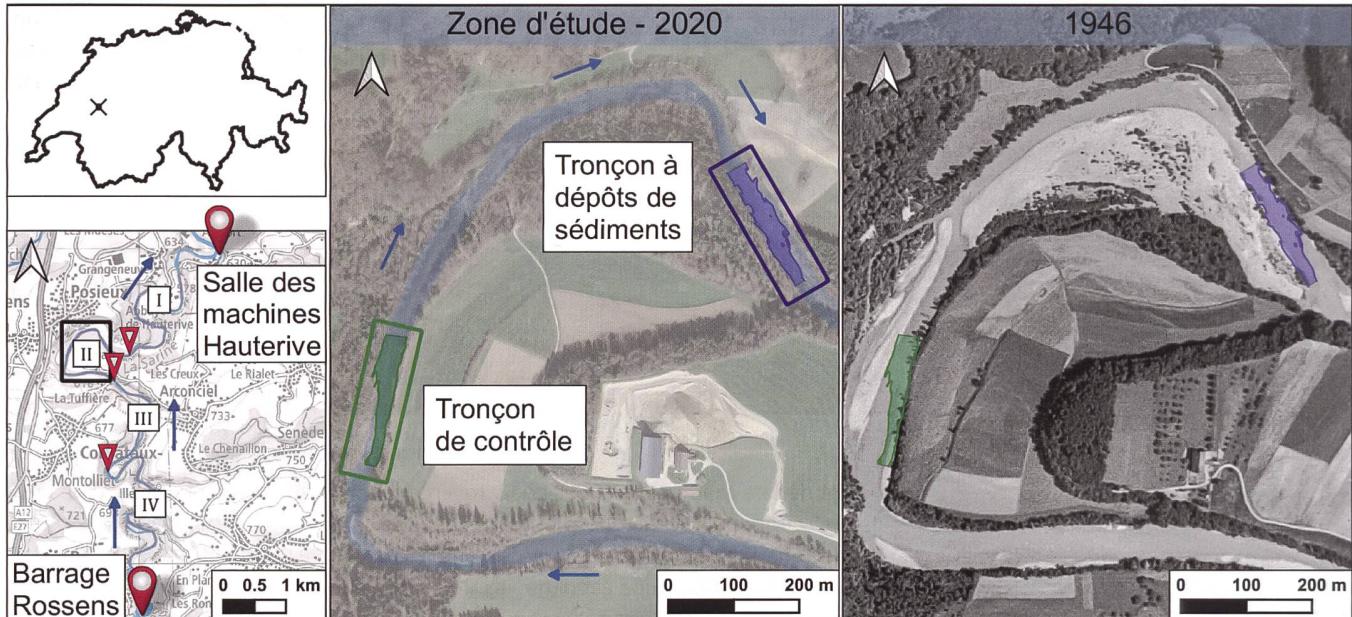
Figure 1: Aperçu de la zone d'étude. Subdivision de la Petite Sarine en quatre tronçons I à IV pour la cartographie des frayères (gauche). Définition des tronçons d'étude pour les relevés des indicateurs (centre). Morphologie du lit majeur avant la construction du barrage (droite). © arrière-plan: swisstopo.

(Figure 1). Long de 13 km, ce tronçon est soumis à un débit minimum constant (hiver $2.5 \text{ m}^3/\text{s}$, été $3.5 \text{ m}^3/\text{s}$, depuis son augmentation en 2005), dépourvu des matériaux charriés retenus dans le réservoir. La vallée de la Petite Sarine est classée en tant que zone alluviale d'importance nationale, objet 62.

Le contrôle des effets comprend la comparaison de deux tronçons de 200m de long chacun (Figure 1) avant et après la crue. Le tronçon à dépôts de sédiments (TDS) couvre les quatre dépôts mis en place en 2016 et peut être sous-divisé en deux parties ou tronçons partiels (Figure 2). La partie intervention (PI, 80m) délimite le périmètre des dépôts initiaux et est suivie par la partie aval (PA, 120m). Le tronçon de contrôle (TC) se situe 1 km plus en amont. Les mesures hydrométriques de la profondeur d'eau ainsi que de la vitesse d'écoulement ont été effectuées le long de 14 profils en travers (PT) dans le tronçon à dépôts de sédiments. En raison d'une capacité limitée, les profils en travers analysés dans le tronçon de contrôle étaient moins nombreux. 5 profils ont été effectués en 2020 et 7 profils en 2021. La comparaison interannuelle et inter-tronçon des indicateurs calculés à partir des mesures hydrométriques est basée sur quatre sous-ensembles (SE) de l'ensemble

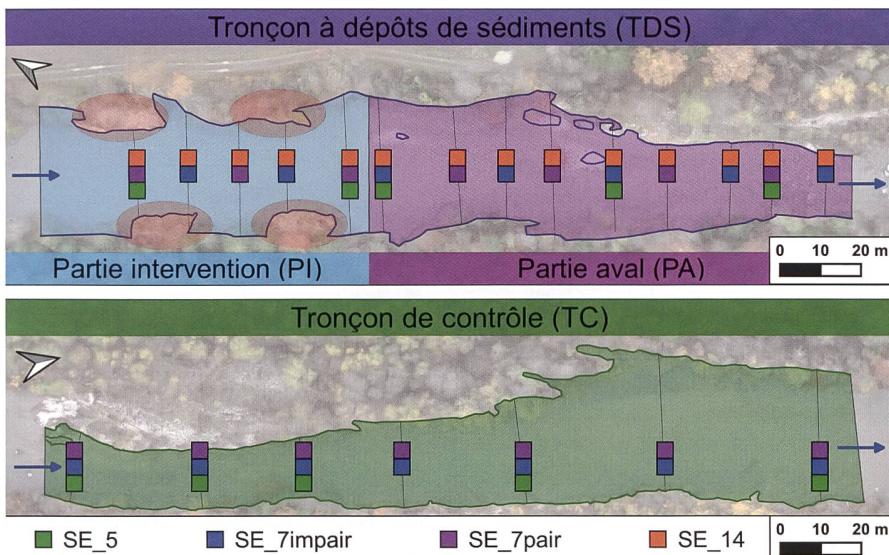
Figure 2: Schémas d'évaluation. Subdivision du tronçon à dépôts de sédiments en deux tronçons partiels (en haut). Positions des quatre dépôts de sédiments de 2016 (ellipses rouges) et positions des profils en travers (traits noirs). L'appartenance des profils en travers aux quatre sous-ensembles SE_5, SE_7impair, SE_7pair et SE_14 est indiquée par les symboles figurant dans la légende. ©arrière-plan: groupe de recherche Ökohydrologie ZHAW.

des profils en travers, comme illustré à la Figure 2.

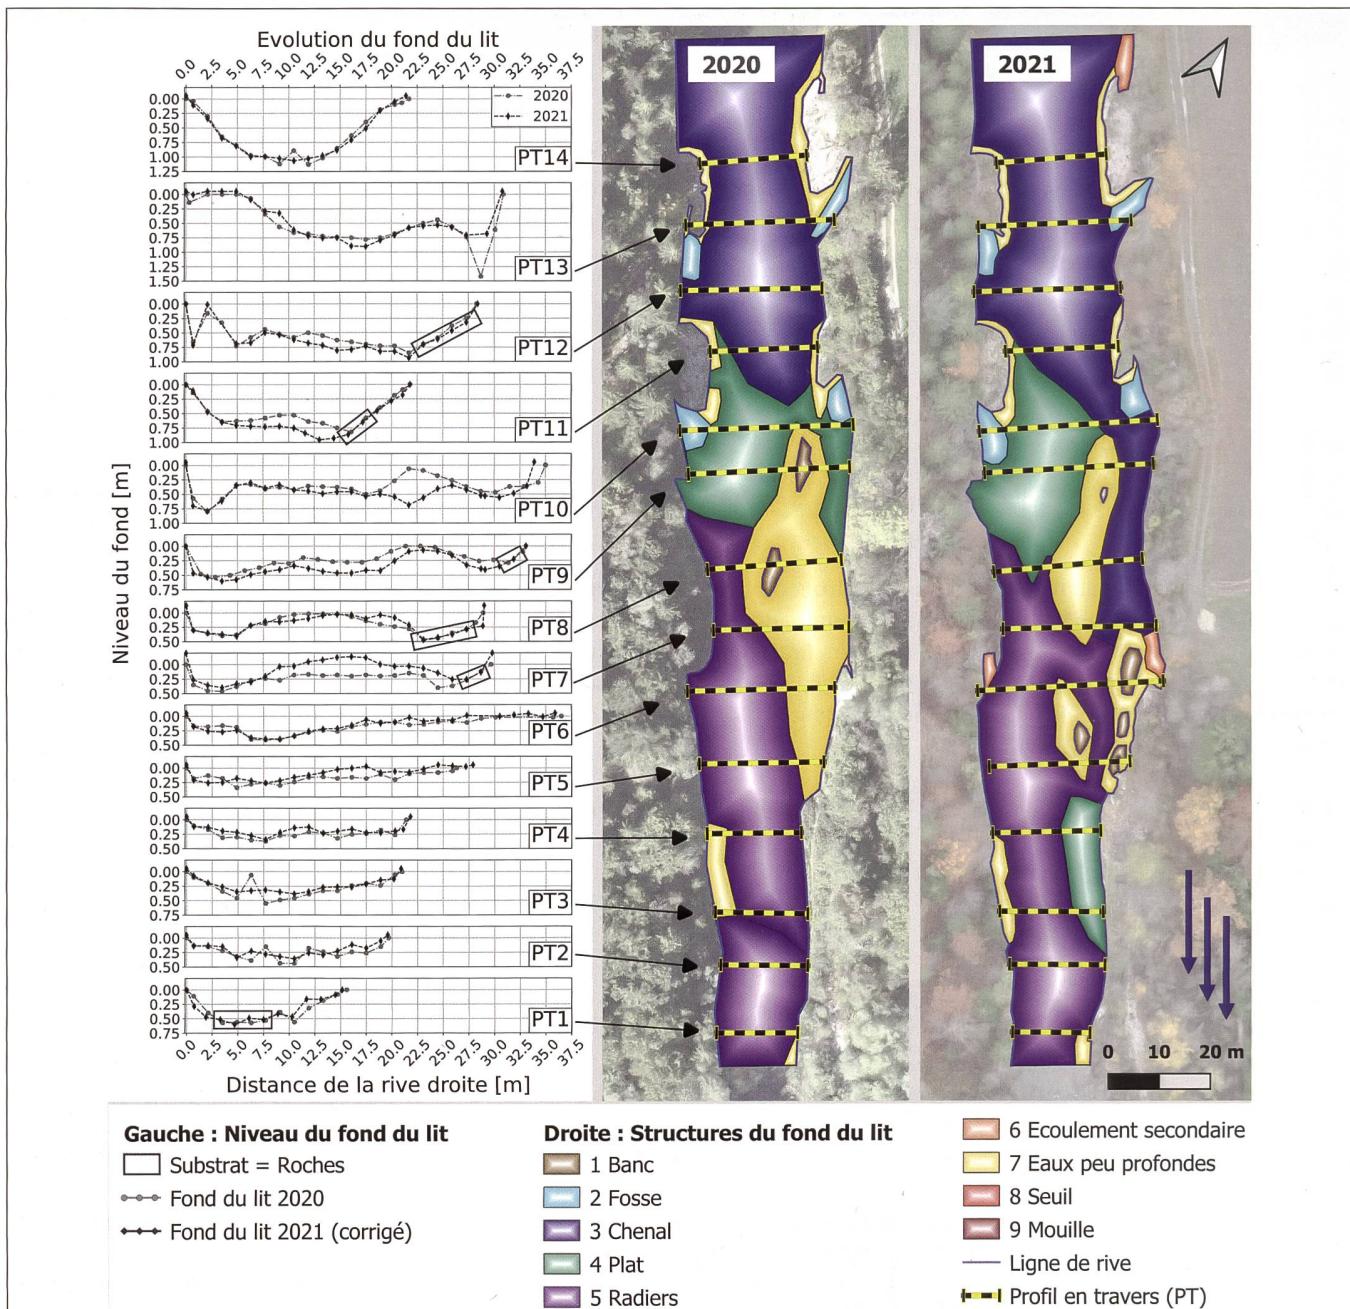
Figure 3: Evolution du niveau du fond du lit (gauche) et des structures du fond du lit (droite) dans le tronçon à dépôts de sédiments. Le niveau de référence à 0 correspond au niveau de la surface d'eau en 2020. © arrière-plan: groupe de recherche Ökohydrologie ZHAW.

ment limités au lit mouillé initial. Le tracé et la structure de la ligne de rive sont restés essentiellement inaltérés. La Figure 3 présente pour le tronçon à dépôts de sédiments la comparaison des structures du fond du lit avant et après la crue ainsi que l'évolution du fond du lit à la hauteur des profils en travers. Les changements structurels les plus importants ont eu lieu dans la partie aval. Les bancs d'alluvions ont été entraînés en aval en direction de la rive gauche. La structure chenal a pénétré depuis la partie intervention dans un domaine antérieurement identifié en tant que plat et eaux peu profondes. L'étendue des eaux peu profondes a considérablement diminué.

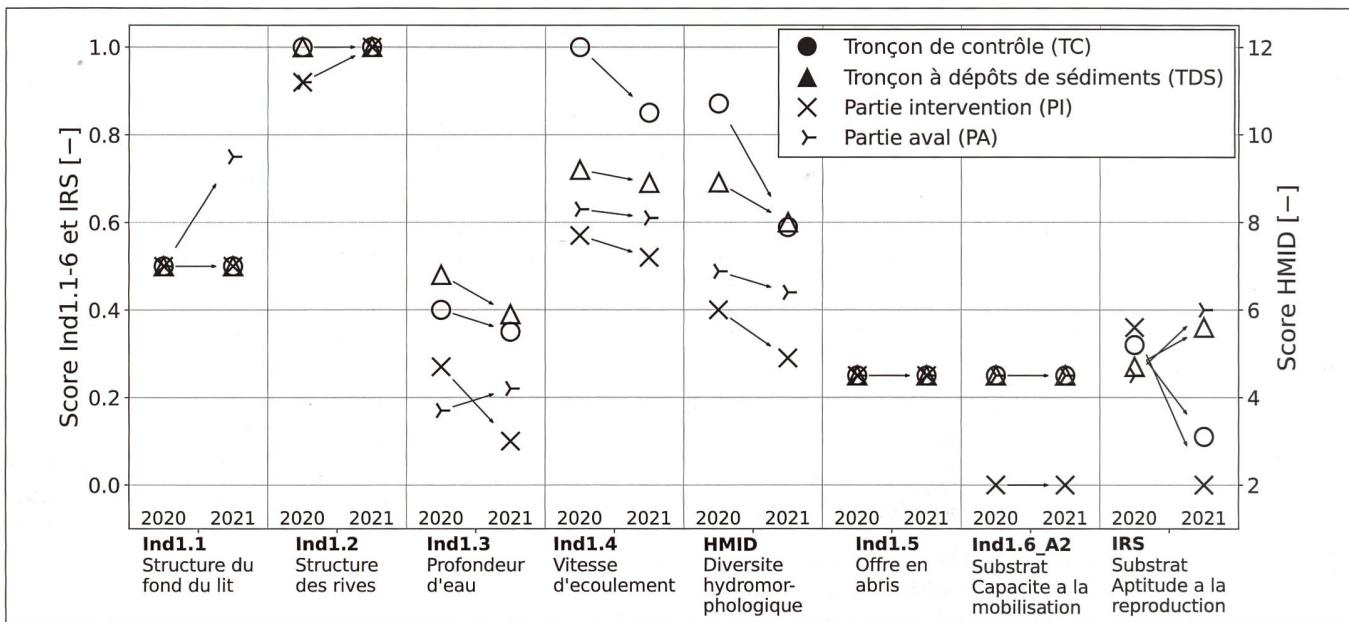
Figure 4: Scores des différents indicateurs avant et après la crue. Pour le tronçon à dépôts de sédiments, les indicateurs hydrométriques sont calculés sur la base du sous-ensemble SE_14, pour le tronçon de contrôle sur la base du SE_5. L'axe secondaire à droite indique les scores du HMID. L'axe principal à gauche indique les scores des autres indicateurs.

Les résultats du relevé du JI1 et des indicateurs HMID et IRS sont résumés dans le Tableau 2 et le Tableau 3. Les scores des indicateurs obtenus avant et après la crue sont présentés sous forme graphique dans la Figure 4.

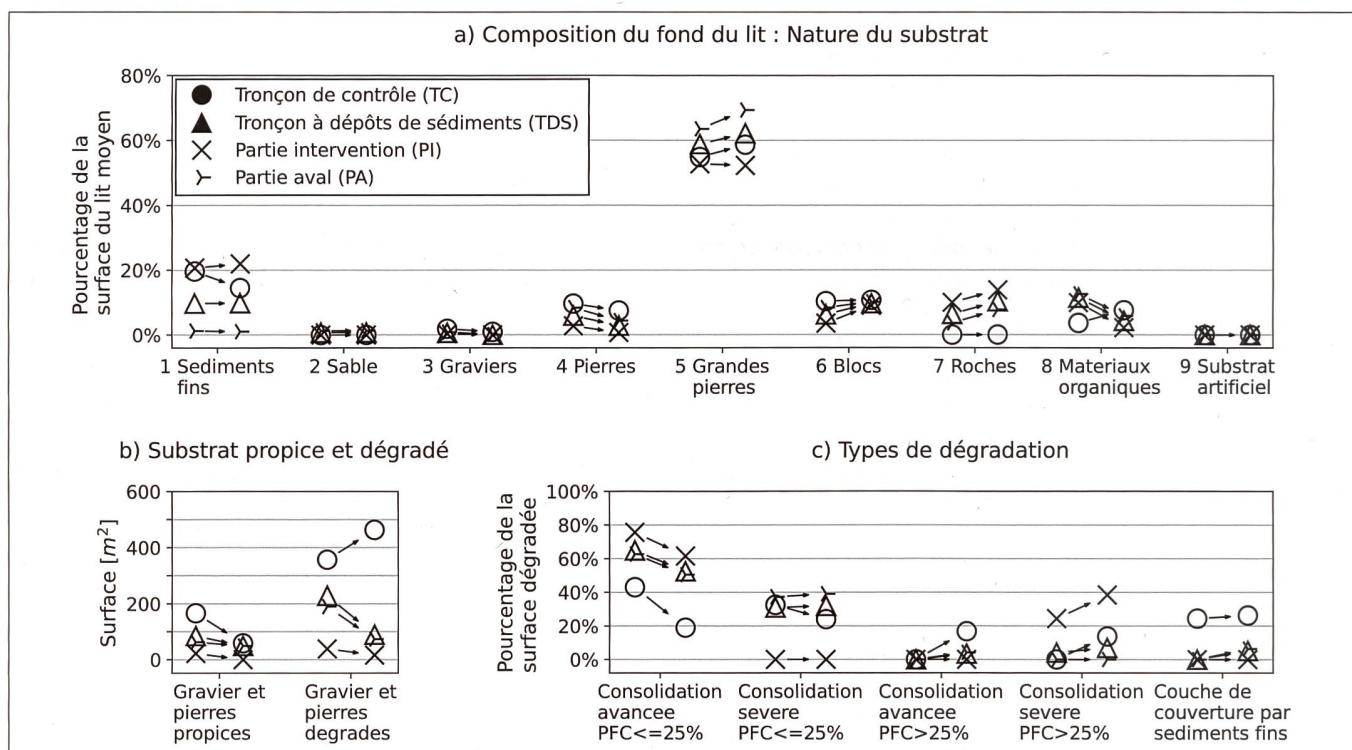
Figure 5: Evolution de la composition et de la dégradation du substrat dans les tronçons d'étude suite à la crue.
a) Répartition granulométrique d'après les caractéristiques de l'indicateur 1.6. b) Surface absolue propice à la reproduction des truites et surface absolue dégradée. c) Analyse en détail de la surface dégradée. PFC désigne le pourcentage de surface couverte par des sédiments fins, une mesure locale du colmatage extérieur.

entiers et partiels. Dans la composition du substrat, des changements systématiques ont été observés. Une analyse graphique de la composition du substrat est présentée dans la Figure 5a. La prédominance croissante d'une granulométrie plus grossière, c'est-à-dire de grandes pierres et blocs, va de pair avec la perte de graviers et pierres. Sur le tronçon à dépôts de sédiments, le pourcentage de la surface du lit moyen dominé par du gravier et des pierres a été réduit de plus de moitié (de 6.7 % à 2.9%). Sur le tronçon de contrôle, la diminution est d'environ un quart (de 11.5 % à 8.4%). La surface dominée par des roches a augmenté d'environ 60 % sur le tronçon à dépôts de sédiments (de 6.4 % à 10.3%).

L'évolution de la surface totale de substrat propice à la reproduction et de substrat dégradé est présentée dans la Figure 5b. La surface couverte par des graviers et des pierres, substrat potentiellement propice, a diminué sur tous les tronçons entiers et partiels. Le taux de dégradation de cette surface a augmenté sur le tronçon de contrôle et diminué sur le tronçon à dépôts de sédiments. Sur les deux tronçons, un déclin important de la surface absolue propice est observé (TDS: de 85 m² à 49 m², TC: de 166 m² à 59 m²). La Figure 5c

montre une analyse en détail de la surface dégradée quant à son degré de consolidation et de colmatage extérieur. Rapporté à la surface dégradée totale par tronçon, le taux de surface atteinte d'une forme de dégradation sévère a augmenté. Sur les deux tronçons, un accroissement modéré est observé pour le taux de consolidation sévère (TDS: de 35 % à 39 %, TC: de 33 % à 38 %). Le taux de colmatage extérieur d'un niveau nuisible à la reproduction piscicole a connu une augmentation plus importante (TDS: de 4 % à 16 %, TC: de 24 % à 57 %).

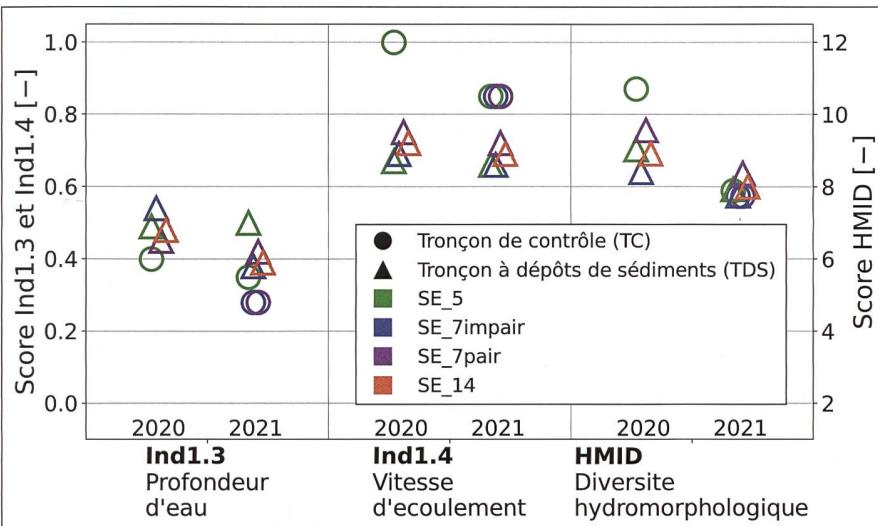
Figure 6: Scores des indicateurs hydrométriques avant et après la crue. Pour chaque indicateur et tronçon d'étude, différents scores sont obtenus en fonction du sous-ensemble (SE) des profils en travers utilisé dans le calcul. Les différents sous-ensembles sont définis dans la Figure 2. L'axe secondaire à droite indique les scores du HMID. L'axe principal à gauche indique les scores des autres indicateurs.

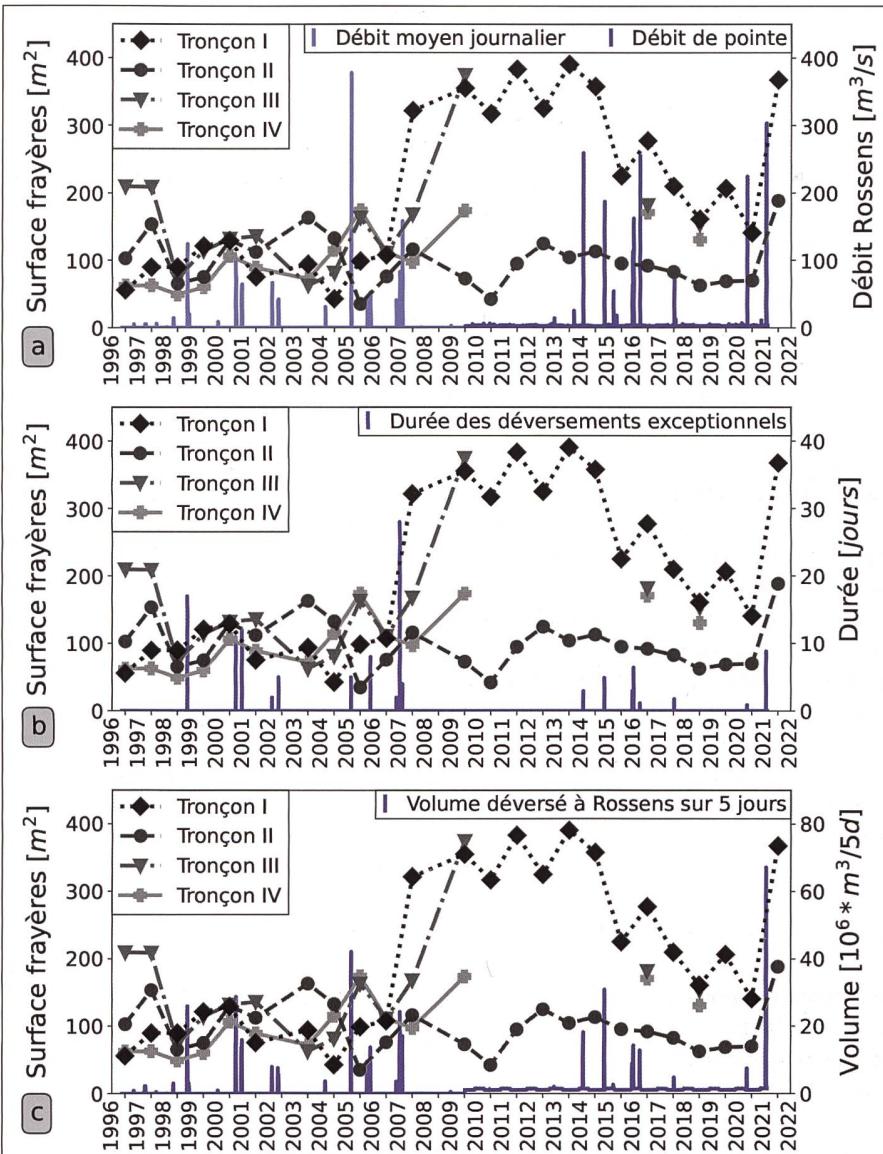
Figure 7: Evolution de la surface de frayères dans la Petite Sarine et corrélations avec différentes caractéristiques des déversements exceptionnels en aval du barrage de Rossens. Corrélation avec a) débit moyen journalier (avant 2010) et débit de pointe (dès 2010). b) durée des déversements. c) volume déversé sur 5 jours. © données frayères: La Frayère, © données débit: Groupe E SA.

La correspondance entre les surfaces identifiées comme propices à la reproduction en été 2020 et les positions de frayères cartographiées en janvier 2020 est bonne (cf. Schröff et al., 2021). Lors du relevé estival en 2021, deux surfaces de substrat ayant abrité des frayères l'hiver précédent ont présenté une consolidation avancée. L'évolution de la surface de frayères entre 1996 et 2022 dans les tronçons I à IV est représentée dans les Figures 7a–c. La Figure 7a est complétée par l'hydrogramme du débit en aval du barrage de Rossens. L'hydrogramme montre des valeurs indicatives du débit moyen journalier avant 2010 et des valeurs de débit instantanées dès 2010. La durée des déversements exceptionnels avec $V_{12h} > 1.75 \times 10^6 \text{ m}^3$ est indiquée dans la Figure 7b. Le volume déversé à Rossens sur 5 jours, obtenu avec la technique de la fenêtre mobile, est représenté dans la Figure 7c.

Après l'augmentation du débit de dotation en 2005 et deux crues importantes en 2005 et 2007, un fort accroissement de la surface totale de frayères est observé au début de l'année 2008. Cette augmentation de surfaces de frai a évolué de pair avec une augmentation de captures de truites par les pêcheurs et une augmentation du peuplement de truites détectées lors des pêches électriques. De 2008 à 2013 il n'y a pas eu de déversement exceptionnel. La surface totale de frayères demeure à un niveau stable jusqu'en 2014. De 2014 à 2020, plusieurs lâchers ont été effectués, y compris deux crues artificielles. Dans la même période, les surfaces de frai et le peuplement de truites ont connu une forte baisse. La crue artificielle de 2016 marque une année d'exception. Dans les 900 m en aval des dépôts de sédiments mis en place pour la crue, des surfaces de frai importantes ont été créées et utilisées par les truites. A la suite de la crue morphogène de juillet 2021, d'importantes zones de frai ont été recréées et utilisées pour le frai des truites.
