Betriebs- und Unterhaltsoptimierung von beschichteten Peltonturbinen mit hydro-abrasivem Verschleiss

Erkenntnisse aus einem Forschungsprojekt am KW Fieschertal

André Abgottspö, David Felix, Thomas Staubli, Robert Boes

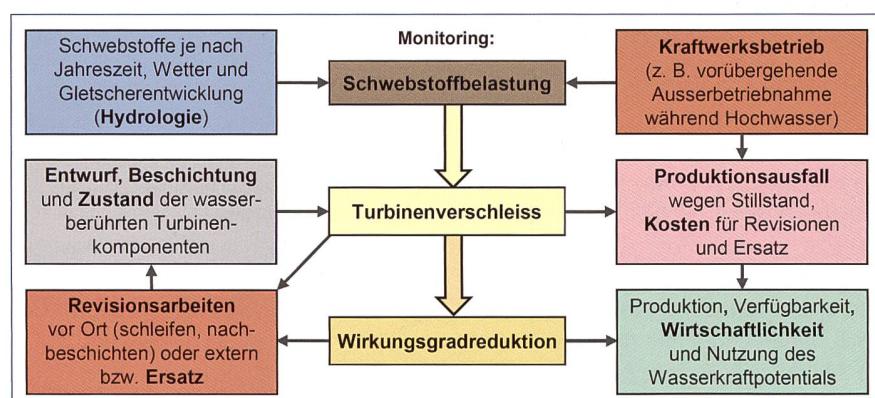
Bild 1: Einflussfaktoren, Auswirkungen und Handlungsmöglichkeiten (orange) betreffend hydro-abrasivem Verschleiss an hydraulischen Maschinen.

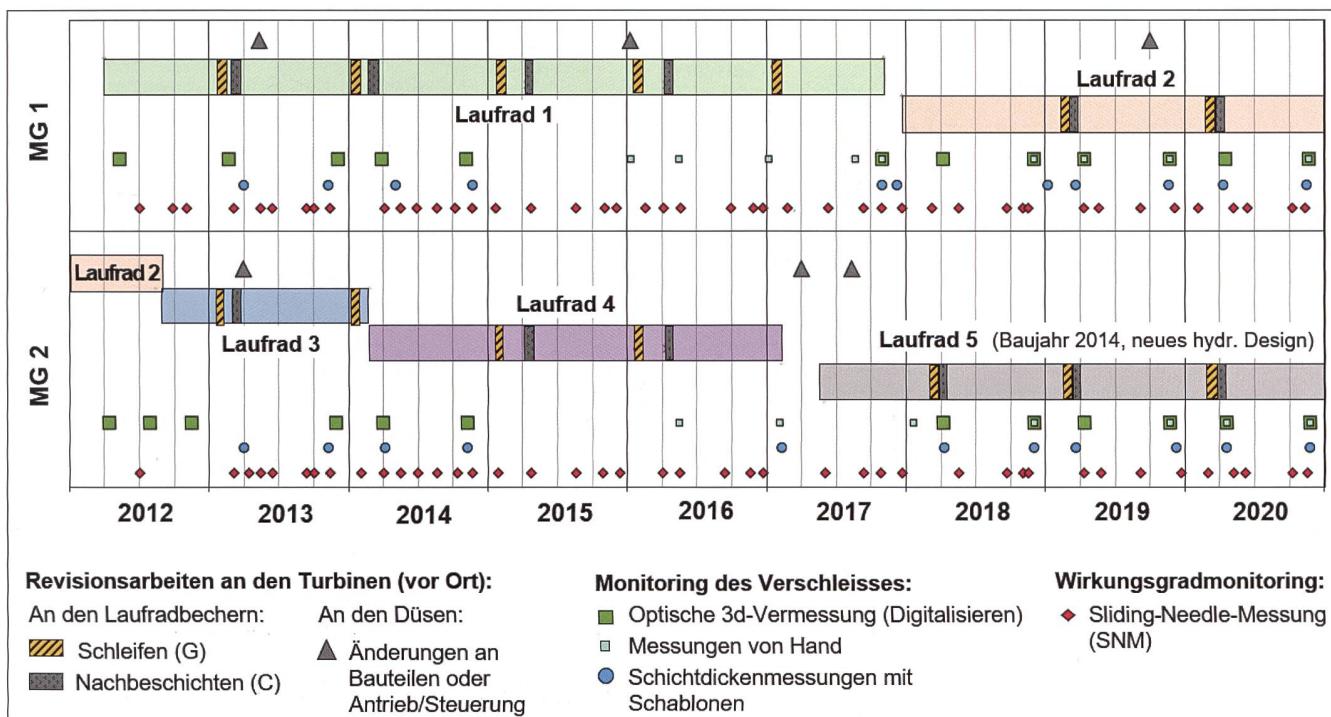
Bild 3: Zeitliche Übersicht über den Laufradeinsatz, die Revisionsarbeiten und die Messungen am KW Fieschertal.

Im Bild 3 sind die durchgeführten Messungen zur Turbinenabrasion und Wirkungsgradveränderungen über die neun untersuchten Jahre 2012–2020 für beide Maschinengruppen (MG) zusammenge stellt. Weiter ist angegeben, wann welche Laufräder im Einsatz waren und welche Revisionsarbeiten an den Laufrädern und Düsen durchgeführt wurden. Parallel zu den in Bild 3 dargestellten periodischen Messungen wurden die Schwebstoffbelastung während jeder Schwebstoffsaison und der Wirkungsgrad der beiden Turbinen kontinuierlich gemessen.

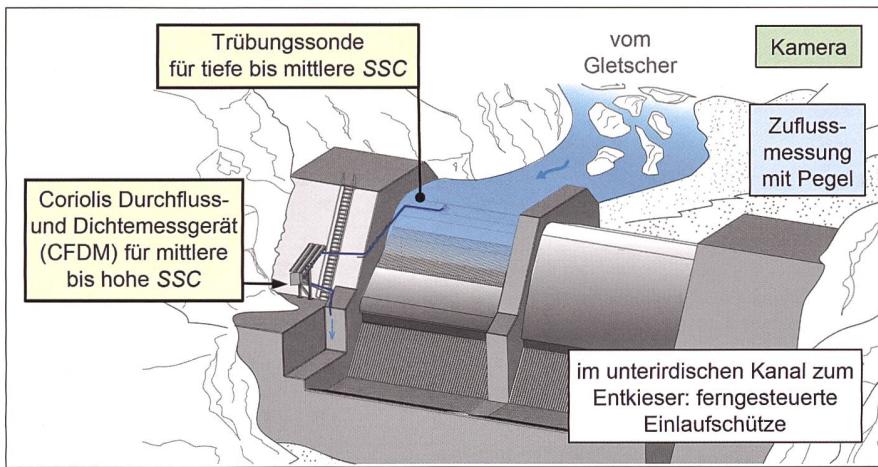
Bild 4: Wasserfassung des KW Fieschertal mit Instrumentierung für das Schwebstoffmonitoring in Echtzeit (Visualisierung: VAW, Plangrundlage: gkw).

In den ersten zwei Jahren des Forschungsprojekts (2012–2013) wurden in der Schieberkammer – am Übergang vom Speicherstollen zur Druckleitung – mehrere Messwertaufnehmer installiert, um die SSC und die Partikelgrößen im Triebwasser laufend und in Echtzeit zu messen (Abgottsporn et al., 2016). Um die Sedimentdynamik des Gesamtsystems besser zu verstehen und als Grundlage für vorübergehende Ausserbetriebsnahmen des Kraftwerks während hoher Schwebstoffbelastung, wurden danach auch an der Wasserfassung (Bild 4) und im Entsander Instrumente für die SSC-Messung installiert.

Trübungssonden und akustische Methoden eignen sich für tiefe bis mittlere SSC, d. h. mit den dort üblicherweise vorhandenen Siltpartikeln bis maximal 6 g/l. Für mittlere und höhere SSC sind an der Wasserfassung und in der Schieberkammer je ein Coriolis Durchfluss- und Dichtemessgerät (CFDM) im Einsatz.

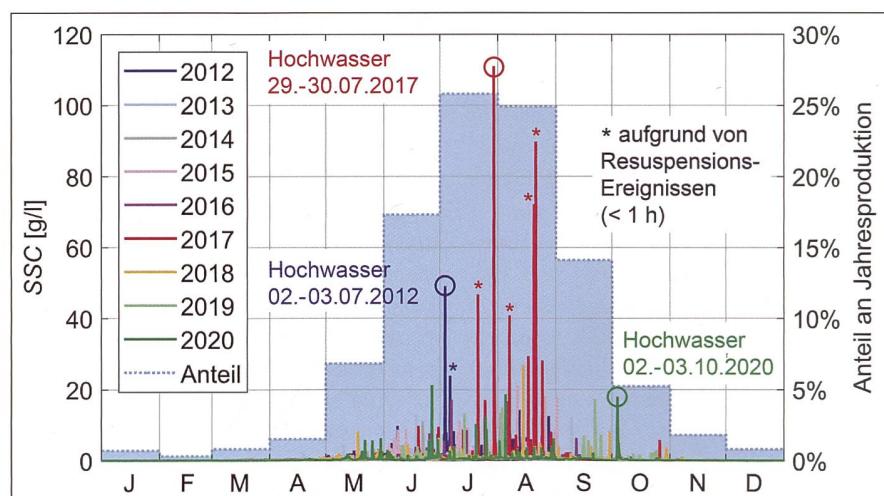
Bild 5: Schwebstoffkonzentration SSC gemessen in der Druckleitung (Schieberkammer) sowie mittlere monatliche Anteile an der Jahresproduktion des KW Fieschertal (Betriebsdaten: gkw).

Das Bild 5 zeigt die SSC in der Schieberkammer des KW Fieschertal von Januar bis Dezember jeweils für die Jahre 2012–2020. Der Mittelwert über die neun Jahre betrug 0,53 g/l. Wie erwartet sind die SSC von Mitte November bis Mitte April tief (<0,05 g/l). Der Rest des Jahres, mit erhöhten SSC vor allem im Juli und August, wird als Schwebstoffsaison bezeichnet. Diese entspricht beim Laufwasserkraftwerk Fieschertal den Monaten mit hohen Anteilen an der Jahreserzeugung (hellblaue Flächen).

Im Bild 5 sind SSC-Spitzenwerte von drei Hochwassereignissen gekennzeichnet. Während des Hochwassers vom 2. bis 3. Juli 2012 mit einer Wiederkehrperiode von ca. 20 Jahren wurden 50 g/l erreicht (Abgottsporn et al., 2016). Der Höchstwert in den neun Jahren von ca. 110 g/l wurde durch das Gewitter vom 29. Juli 2017 verursacht, welches im Abschnitt 2.6 näher beschrieben wird. Anfangs Oktober 2020, erstaunlich spät im Jahr, gab es ein weiteres natürliches Schwebstofftransport-Ereignis, auf welches im Abschnitt 2.7 eingegangen wird.

Basierend auf den SSC-Ganglinien in Bild 5 und der Ganglinie des Volumenstroms (Durchfluss) in der Druckleitung wurde die Schwebstofftransportrate berechnet. Bei Vollastbetrieb (16 m³/s) und der mittleren SSC (0,53 g/l) werden in der Druckleitung gut 8 kg Silt pro Sekunde transportiert, das sind ca. 700 t an einem typischen Sommertag. Die Schwebstofftransportrate wurde jeweils von Anfangs Januar bis Ende Dezember zur jährlichen Schwebstofffracht SSL integriert.

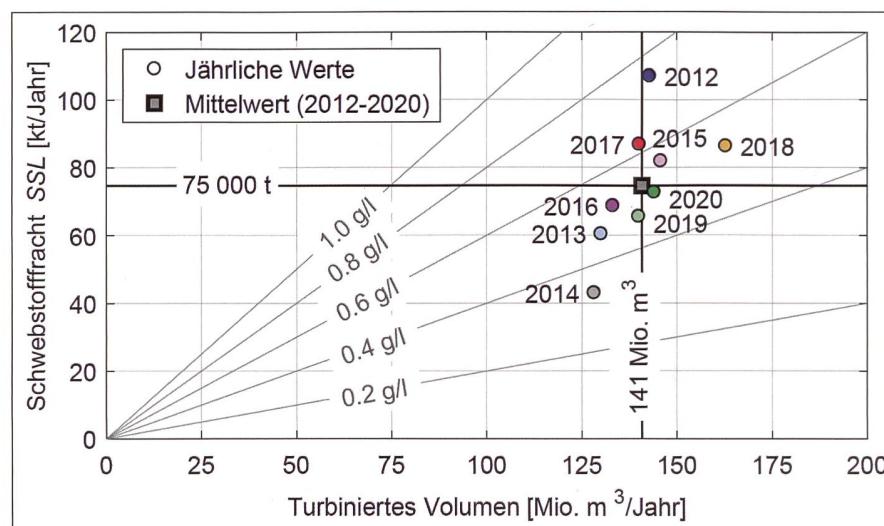
Bild 6: Jährlich turbinierte Schwebstofffrachten in Funktion der entsprechenden Wasservolumina im KW Fieschertal (Betriebsdaten: gkw).

Das Bild 6 zeigt die jährlichen SSL der beiden Turbinen in Funktion der turbinierten Wasservolumina von 2012–2020 (Punkte) sowie deren Mittelwerte (horizontale und vertikale Linien). Im Jahr 2012 mit dem etwa 20-jährlichen Hochwasser lag die SSL 43 Prozent über dem Mittelwert, hingegen im Jahr 2014 (ohne Hochwasser) 42 Prozent unter dem Mittelwert. Im Jahr 2018 mit der höchsten mittleren Jahres-temperatur der neun Jahre war das Wasservolumen besonders hoch (Gletscherschmelze). Die Standardabweichung der Wasservolumina betrug 7 Prozent ihres Mittelwerts; bei der SSL betrug sie 25 Prozent ihres Mittelwerts. An den geneigten Linien lassen sich mittleren jährlichen SSC ablesen, da diese aus dem Verhältnis der SSL und den Wasservolumina resultieren. In den einzelnen Jahren variierten die mittleren SSC beträchtlich, da sich die Schwebstofffrachten stärker veränderten als die Wasservolumina.

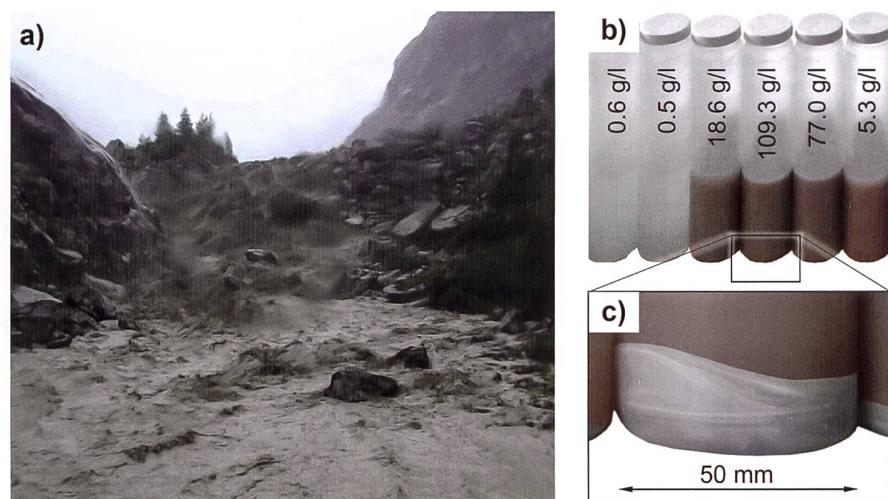
Bild 7: a) Zufluss zur Wasserfassung des KW Fieschertal im Gewitter vom 29. Juli 2017 (Foto: gkw), b) Wasserproben (je 0,5 Liter) vor und während des Hochwassers und c) abgelagerte Feinsedimente in der Probe mit der höchsten SSC (Fotos: VAW).

Kamera bei der Wasserfassung zeigte Regen, einen erhöhten Abfluss und eine sehr starke Wassertrübung (Bild 7a).

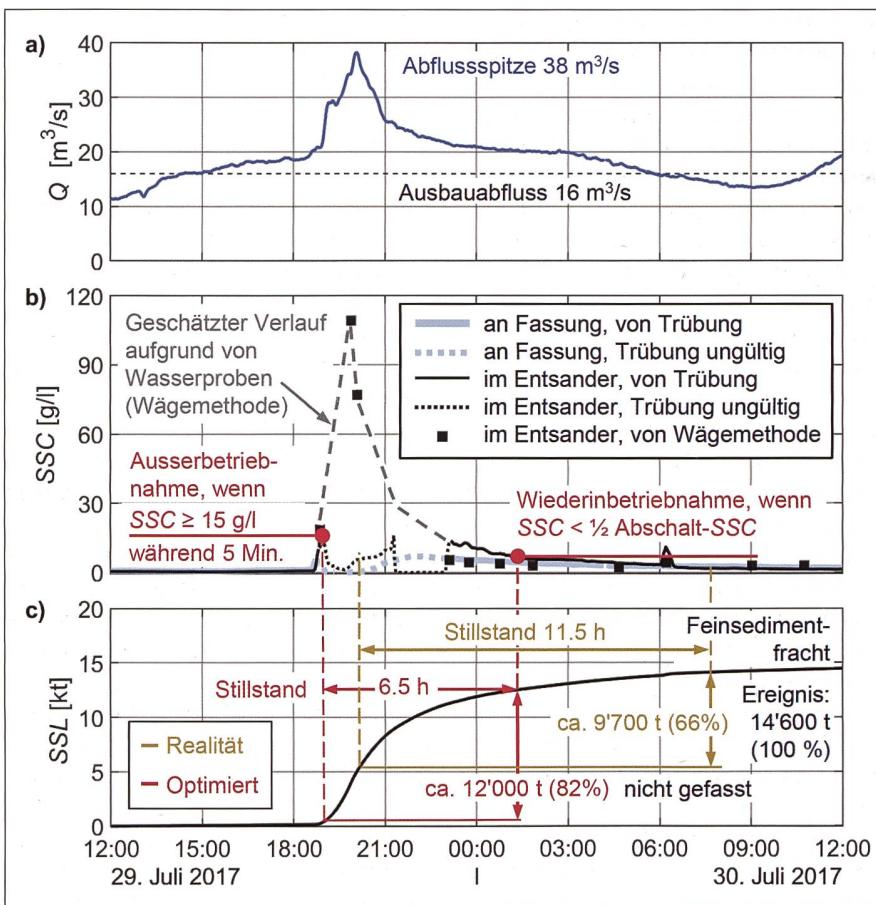
Bild 8: Hochwasser vom 29./30. Juli 2017: a) Zufluss Q, b) Schwebstoffkonzentration SSC bei der Wasserfassung und im Entsander, c) potenzielle Schwebstofffracht SSL im Kraftwerk, mit durchgeföhrter Ausserbetriebnahme (hellbraun) und optimiertem Szenario (rot).

Der Abfluss im Wysswasser erreichte etwa 38m³/s, was nur etwa dem doppelten Ausbauabfluss der Fassung entspricht (Bild 8a). Dieser Spitzenabfluss war deutlich kleiner als jener des Hochwassers von 2012. Nach dem Gewitter nahm der Abfluss rasch ab. An der Rhone in Brig (ca. 20km südöstlich von Fieschertal, inklusive Wysswasser) wurde kein ausserordentlich hoher Abfluss gemessen. Es handelte sich demnach um einen sehr lokalen Niederschlag. Da solche Gewitterniederschläge kaum vorhersagbar sind, sind Messungen des Zuflusses und der SSC für den Betrieb von Wasserkraftanlagen wichtig.

Während des Hochwassers 2017 wurden die Turbinen ausser Betrieb genommen, um übermässigen Verschleiss zu vermeiden. Da damals an der Wasserfassung noch keine Instrumentierung vorhanden war, mit welcher auch hohe SSC in Echtzeit gemessen und ins Kraftwerksleitsystem übermittelt werden, wurde die Anlage erst ausser Betrieb genommen, als das CFDM in der Schieberkammer anzeigen, dass die SSC dort 10g/l überschritt. Es dauert etwa eine Stunde, bis Wasser von der Fassung durch den Speicherstollen zum Druckleitungseinlauf bei der Schieberkammer geflossen ist. Inklusive dieser Stunde Verzögerung gelangte trotz der vorübergehenden Ausserbetriebnahme bereits ein Drittel der potenziellen Sedimentfracht des Ereignisses ins Kraftwerkssystem (Anstieg der schwarzen Kurve in Bild 8c). Um dies zukünftig zu vermeiden, wurde das CFDM an der Wasserfassung installiert (Bild 4). In den Bildern 8b und 8c sind weiter die durchgeführte Ausserbetriebnahme (hellbraun) sowie ein optimiertes Szenario mit früherer Ausser- und Wiederinbetriebnahme und angepasstem Wert für die Abschalt-SSC (rot) dargestellt. Dies wird im Abschnitt 5 erläutert.

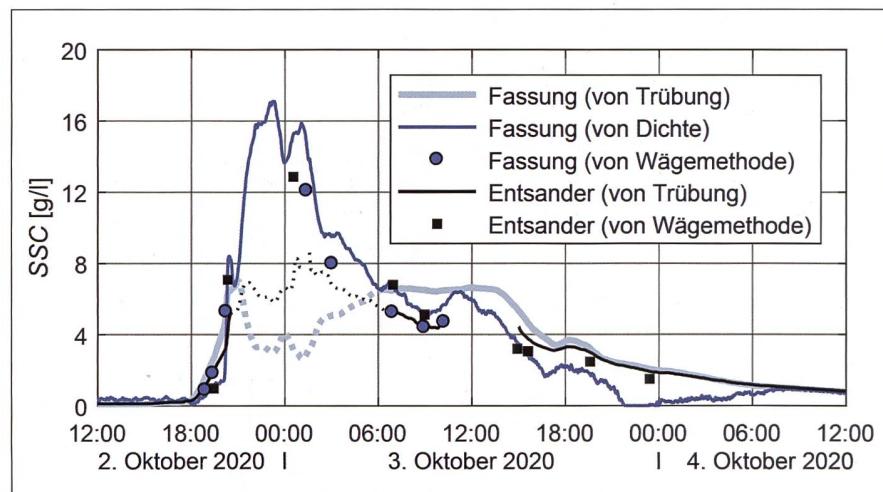
Bild 9: Schwebstofftransport-Ereignis von anfangs Oktober 2020: Schwebstoffkonzentrationen SSC bei den Fassungsbauwerken, die mit mehreren Methoden gemessen wurden (ungültige Messwerte von überlasteten Trübungssonden strichliert).

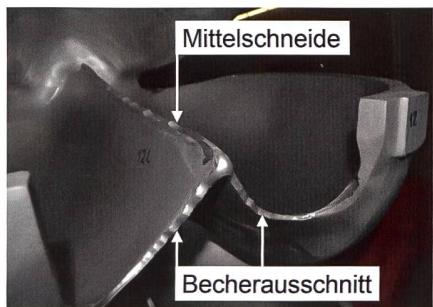
Bild 10: Abgenutzter Becher eines beschichteten Peltonlaufrads (Foto: VAW).

Das Bild 10 zeigt ein Beispiel eines Laufradbechers mit fortgeschrittenen, systematischer Abrasion der Mittelschneide und am Ausschnitt. Dieses Laufrad wurde nach der Schwebstoffsaison 2017 ausgebaut und in die grosse Revision beim Laufradhersteller gegeben. Seit seiner vorherigen grossen Revision im Jahr 2011 war es während sechs Schwebstoffsaisons im Einsatz. Von 2011 bis 2017 wurden die Mittelschneiden und Becherausschnitte fünfmal geschliffen und viermal nachbeschichtet (Bild 3).

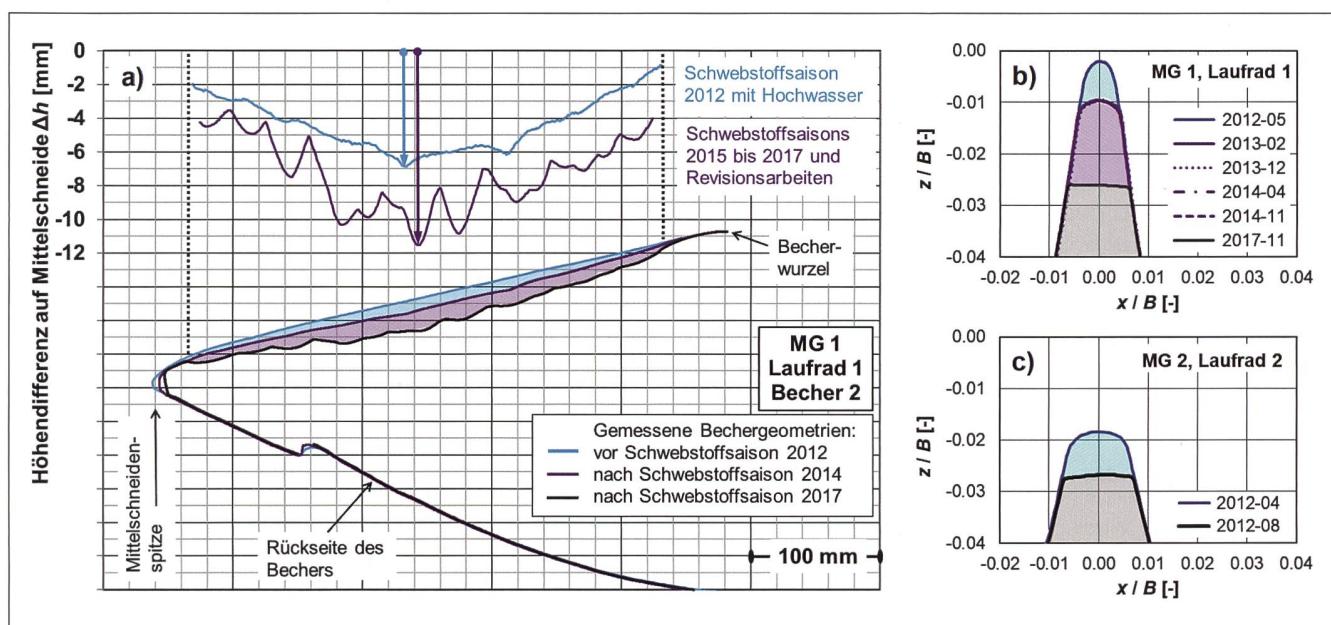
Bild 11: Abrasion an Mittelschneiden a) im Längsschnitt sowie b) und c) im Querschnitt (nachgeführt von Abgottsporn et al. 2016).

Das Bild 11a zeigt die Auswertung für das Laufrad 1, das im Jahr 2012 nach einer grossen Revision neuwertig in die Maschinengruppe (MG) 1 eingebaut wurde und bis Ende 2017 im Einsatz war (Bild 10). Anfangs war die Oberkante der Mittelschneide gerade; durch den Verschleiss wurde sie wellig. Der Materialabtrag ist

etwa auf halber Länge der Mittelschneide am ausgeprägtesten. In der Schwebstoffsaison 2012, mit Betrieb der Turbinen während des Hochwassers ohne Schliessen der Fassung, wurde die Mittelschneidenhöhe um bis zu ca. 7 mm reduziert (hellblau). In den folgenden zwei Jahren bis Ende 2014 mit eher geringen Schwebstoffsfrachten blieb die Geometrie der Mittelschneide annähernd unverändert. Nach weiteren drei Betriebsjahren und Revisionsarbeiten vor Ort war die Mittelschneidenoberkante am Ende der Schwebstoffsaison 2017 bis zu weiteren ca. 11 mm tiefer (violett). In sechs Jahren wurde also die Mittelschneide um bis zu 18 mm abgetragen.

Die Bilder 11b und 11c zeigen beispielhaft Mittelschneidenquerschnitte auf halber Länge der Mittelschneiden. Die Achsen wurden mit der inneren Becherbreite B normiert. Zu Beginn der Schwebstoffsaisons sind die Schneiden normalerweise gerundet. In Schwebstoffsaisons ohne nennenswerte Abrasion blieb die gerundete Form erhalten. Im Anfangsstadium der Grundmaterialabrasion auf den Mittelschneiden entsteht eine schmale Nut, welche breiter wird. Dann brechen die überstehenden Beschichtungsänder an der einen oder später oft an beiden Flanken ab. In Jahren mit starker Abrasion resultierten abgeplattete Querschnitte mit beidseitig ausgeprägten Kanten. An solchen abgestumpften Schneiden kann es zu Strömungsablösungen kommen, die zu Sekundärschäden durch Kavitation an den Flanken der Mittelschneiden oder im Becher führen können.

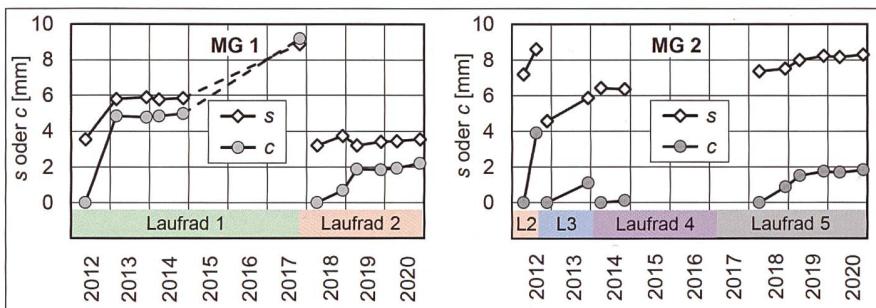
Bild 12: Veränderungen der Mittelschneidenbreite s und der Becherausschnittstiefe c für die beiden MG über neun Jahre.

Die charakteristischen Verschleissgrößen s und c wurden als Mittelwerte der beiden vermessenen Becher pro Laufrad bestimmt. Bild 12 zeigt, wie sich diese Größen über die untersuchten neun Jahre entwickeln. Da die Mittelschneiden auch bei einem neuwertigen Laufrad nicht messerscharf sind, sondern im Querschnitt einen gewissen Minimalradius aufweisen, ist s stets >0 , während c für jedes eingesetzte Laufrad definitionsgemäß bei 0

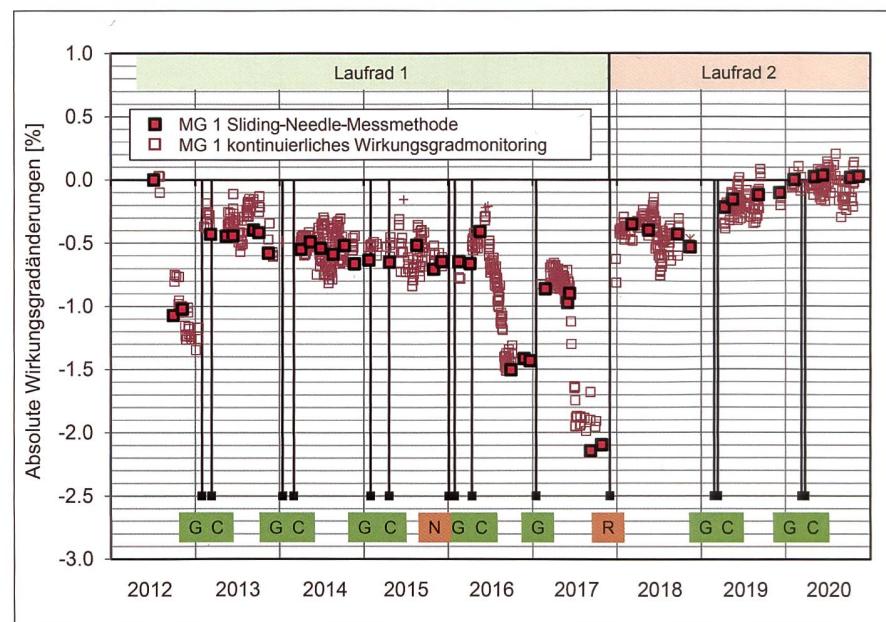
Bild 13: Wirkungsgradhistorie der MG 1 mit Revisionsarbeiten (grün; G=Schleifen, C=Nachbeschichten) und Ersatz (orange; R=Laufrad, N=Düsenkomponenten).

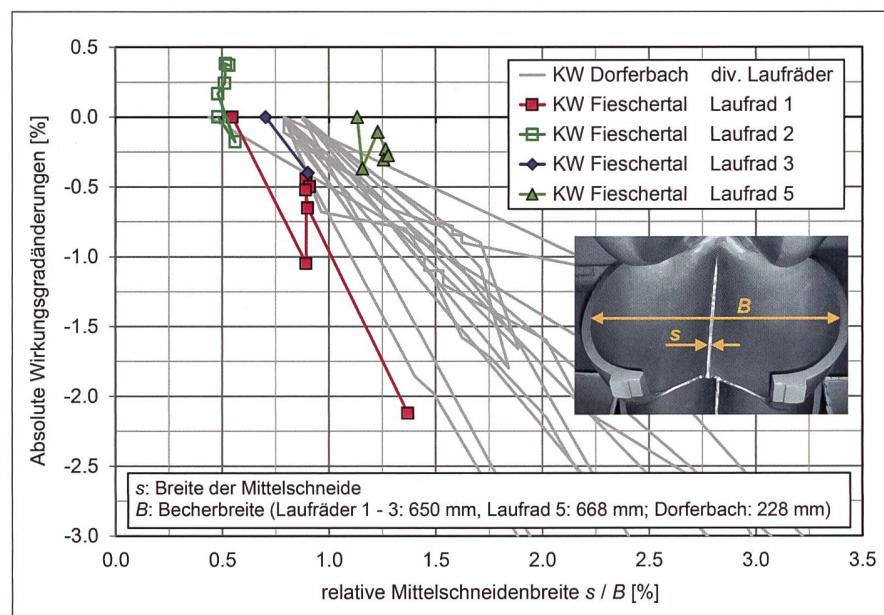
Bild 14: Wirkungsgradabnahme mit zunehmender relativer Mittelschneidenbreite.

Weiter sind im Bild 14 entsprechende Resultate von mehreren unbeschichteten und beschichteten Laufrädern des KW Dorferbach dargestellt (Maldet, 2008; weitere Daten der TIWAG in Felix, 2017). In jenem KW sind die Laufräder bedeutend kleiner und die Becher nur etwa ein Drittel so breit wie im KW Fieschertal. Aufgrund der Normierung der Mittelschneidenbreite mit der Becherbreite können die Steigungen der Trendlinien trotzdem verglichen werden. Für die Laufräder der älteren Generation im KW Fieschertal resultierte eine grössere Wirkungsgradreduktion als im Durchschnitt im KW Dorferbach. Dies und der Vergleich mit der Faustformel von Brekke zeigt, dass für Prognosen beträchtliche Unterschiede vorliegen. Um ein Prognosemodell zuverlässiger zu gestalten, sind jeweils anlagen spezifische Messungen, weitere Untersuchungen in anderen Kraftwerksanlagen und systematische Untersuchungen im Labor mit entsprechender Klassifizierung bzw. Parametrisierung erforderlich.

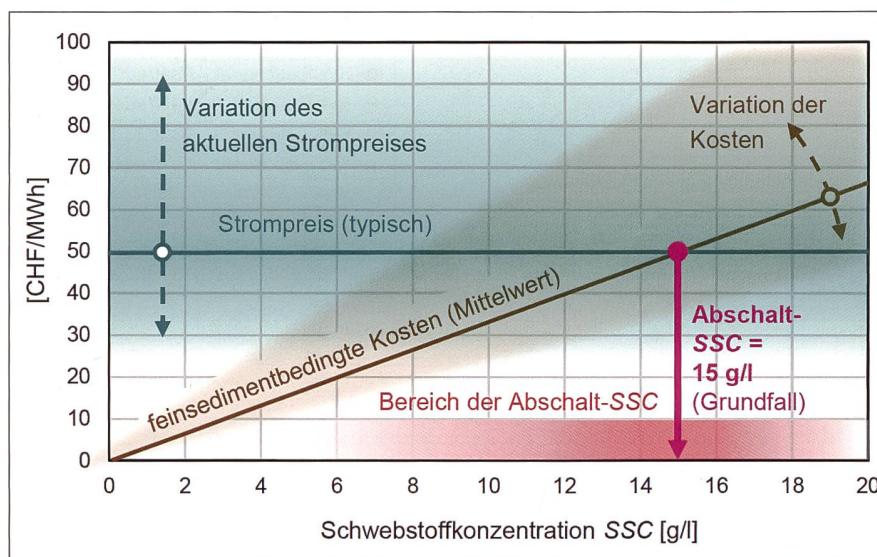
Bild 15: Bestimmung der Abschalt-Schwebstoffkonzentration für das KW Fieschertal.

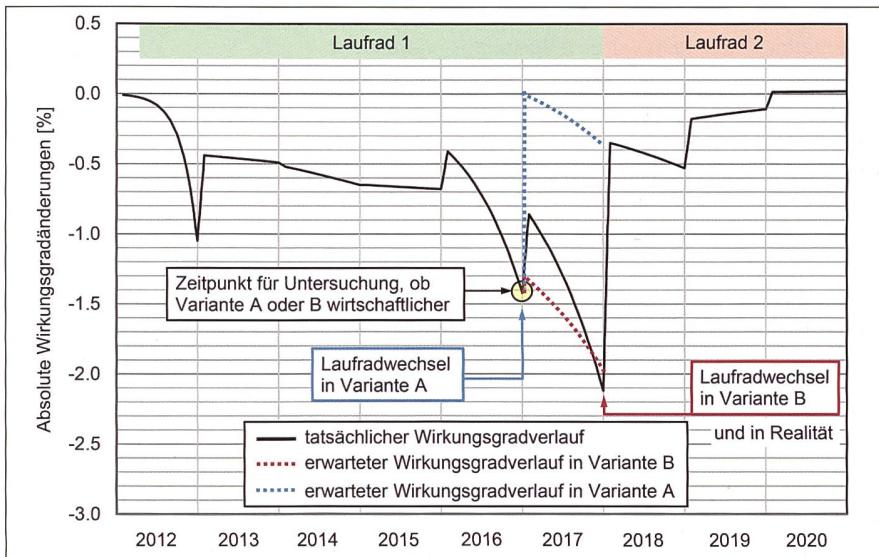
Bild 16: Wirkungsgradhistorie der MG 1 mit erwarteten Wirkungsgradverläufen je nach Zeitpunkt des Laufradwechsels.

Diese Frage nach dem optimalen Zeitpunkt eines Laufradwechsels wird im Folgenden am Beispiel der MG 1 im Spätherbst 2016 unter wirtschaftlichen Gesichtspunkten untersucht. Das Laufrad 1 war damals seit seiner letzten grossen Revision fünf Schwebstoffsaisons im Einsatz und sein Wirkungsgrad hatte um 1,4 Prozent abgenommen, wie der gelbe Punkt auf der schwarzen Linie in Bild 16 zeigt. Bei dieser Linie handelt es sich um die Ausgleichskurve der Wirkungsgradhistorie aus Bild 13. Weiter sind die in den Varianten A und B damals erwarteten Wirkungsgradverläufe (gestrichelte Linien) dargestellt. Wenn der Laufradwechsel im betrachteten Winter durchgeführt worden wäre (Variante A), wäre anfangs der folgenden Schwebstoffsaeson kein Wirkungsgraddefizit mehr vorhanden gewesen (blaue Linie). Mit dem Laufradwechsel erst im nächsten Winter (Variante B, wie ausgeführt), war eine weitere Abnahme des Wirkungsgrads zu erwarten (rote Linie). Die erwarteten Wirkungsgradverläufe wurden aufgrund des Wirkungsgradniveaus zum Betrachtungszeitpunkt (-1,4 Prozent), der Kennwerte aus Abschnitt 4.2 und der mittleren Erwartungswerte der progressiven Wirkungsgradabnahme prognostiziert.
