Artikel: Durch Revitalisierung zu mehr Abfluss und kühlerem Wasser?:

Massnahmen und Ergebnisse der Messstrecke Sissle 2030

# Durch Revitalisierung zu mehr Abfluss und kühlerem Wasser?

# Massnahmen und Ergebnisse der Messstrecke Sissle 2030

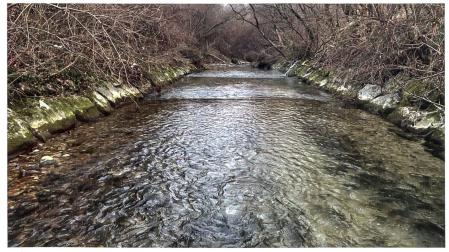
Bild 1: Sissle bei km 8'727 am oberen Perimeterende des Vorprojekts.

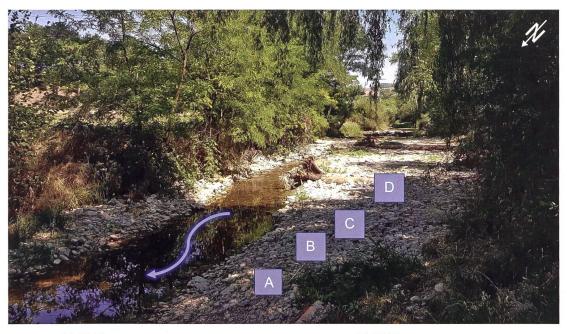
Bild 11: Längsprofil Schattenverlauf um 14:45 Uhr und 15:15 Uhr bei km 5'365. Die Peaks der Histogramme sind an allen Messorten bei der späteren Aufnahme weiter rechts angeordnet bzw. ist der Anteil Hellgrün grösser. Die Farbdarstellung der Infrarotaufnahme wird entsprechend heller.

Der Vollschatten im Längsprofil wurde zu zwei Zeitpunkten gemessen: 14:45 Uhr und 15:15 Uhr. Die Anordnung und die Ergebnisse sind in Bild 11 dargestellt. Punkte A und B liegen zum ersten Zeitpunkt bereits ein bis zwei Stunden im Vollschatten. Punkte C und D liegen im guten bis schlechten (viele Sonnendurchbrüche) Halbschatten.

Es ergibt sich ein deutliches Bild: Innerhalb einer halben Stunde wärmt sich der Untergrund an allen gemessenen Punkten A bis D um durchschnittlich 2°C auf, unabhängig davon, ob sich der Punkt im Voll- oder Halbschatten befindet.

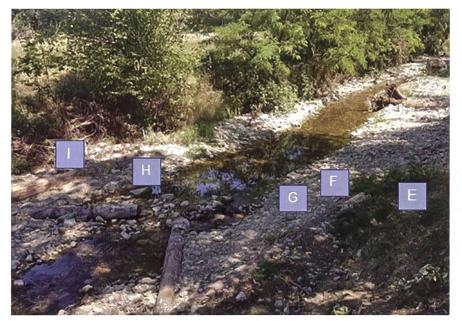
Bild 12: Querprofilaufnahme bei km 5'365 mit Beleuchtungsmessungen, Bestrahlungsmessungen und Temperaturaufnahmen mit Infrarotkamera.

Die Aufnahmen des Querprofils bei km 5'365 bilden ein Schattenprofil mit den

Messpunkten E bis I ab (Bild 12). Im Bereich der Punkte E und F im Bild ist Vollschatten und im Bereich der Punkte G bis I ist Halbschatten mit wechselnder Sonneneinstrahlung. Die Bestrahlungsstärke nimmt von E bis I zu. Die Beleuchtungsstärke nimmt ebenso zu, bei Punkt H und I ist sie jedoch eingeschränkt messbar aufgrund einzelner Sonnendurchbrüche, die eine Überlast des Messgeräts verursachen. Die Aufnahmen der Wärmebildkamera zeigen

eine deutlich höhere Temperatur von E bis I von durchschnittlich 25°C bei Punkt E bis 33°C bei Punkt I. Die Temperatur ist im Vollschatten also 8°C tiefer als im Halbschatten.
