Durch Revitalisierung zu mehr Abfluss und kühlerem Wasser?

Massnahmen und Ergebnisse der Messstrecke Sissle 2030

Insa Will, Dejan Šećatović, Reto Albert

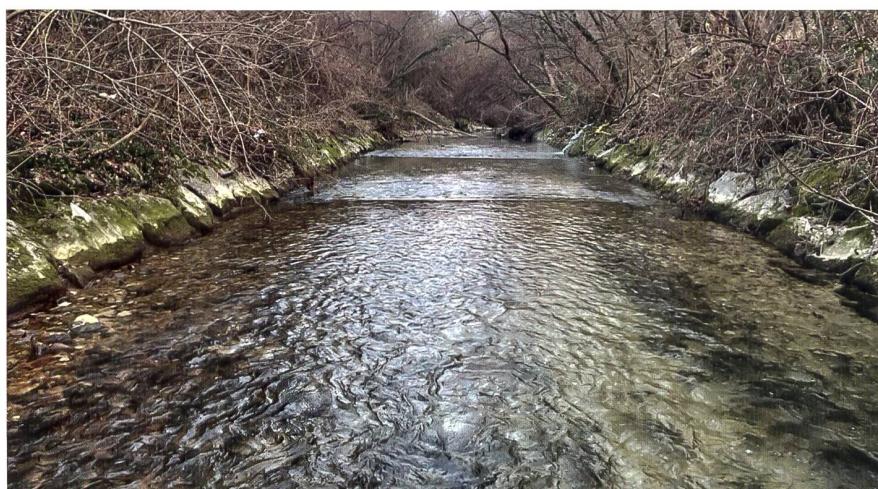
Bild 1: Sissle bei km 8'727 am oberen Perimeterende des Vorprojekts.

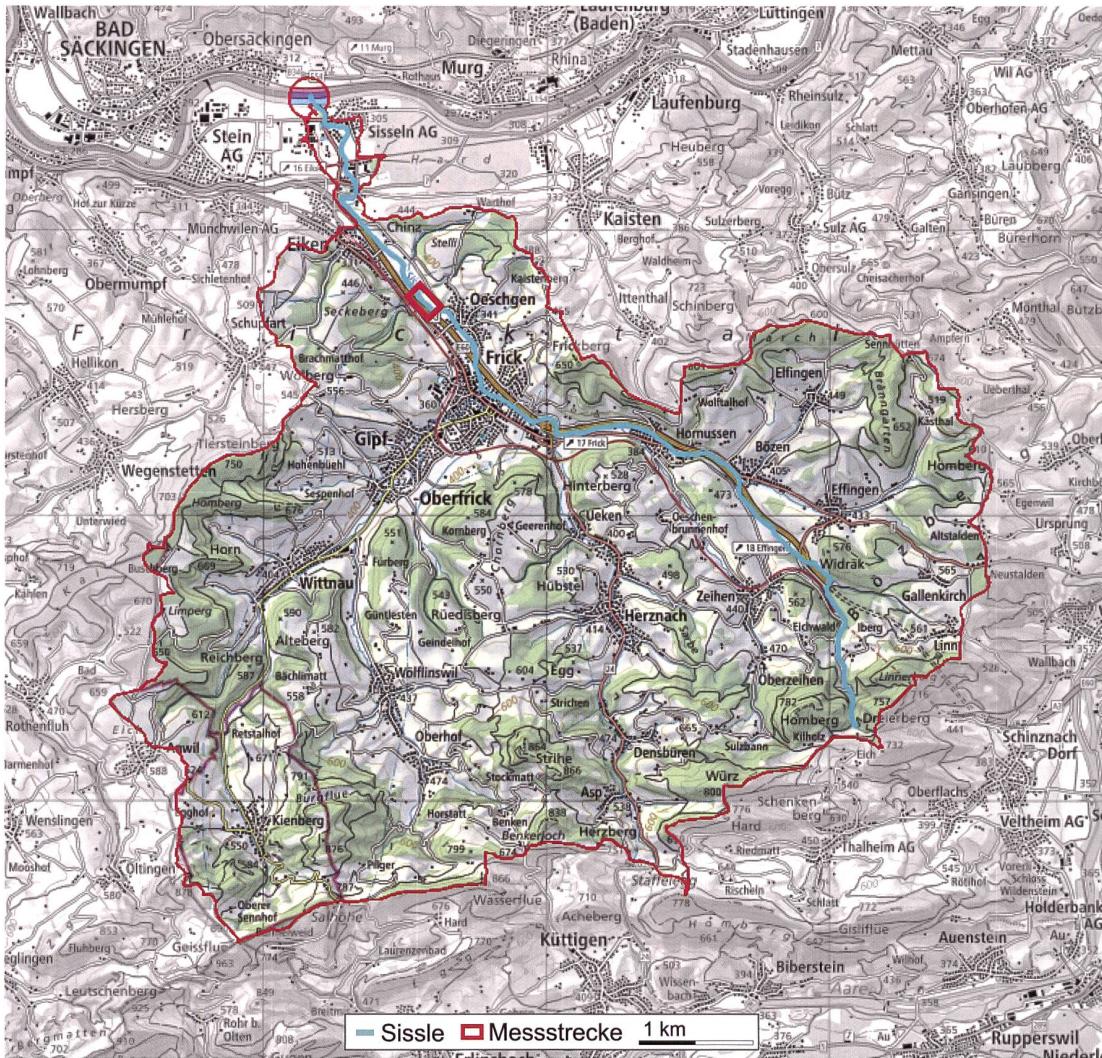
Bild 2:
Einzugsgebiet
der Sissle und
Projektperimeter
der Messstrecke.
Foto: map.geo.
admin.ch, 2022.

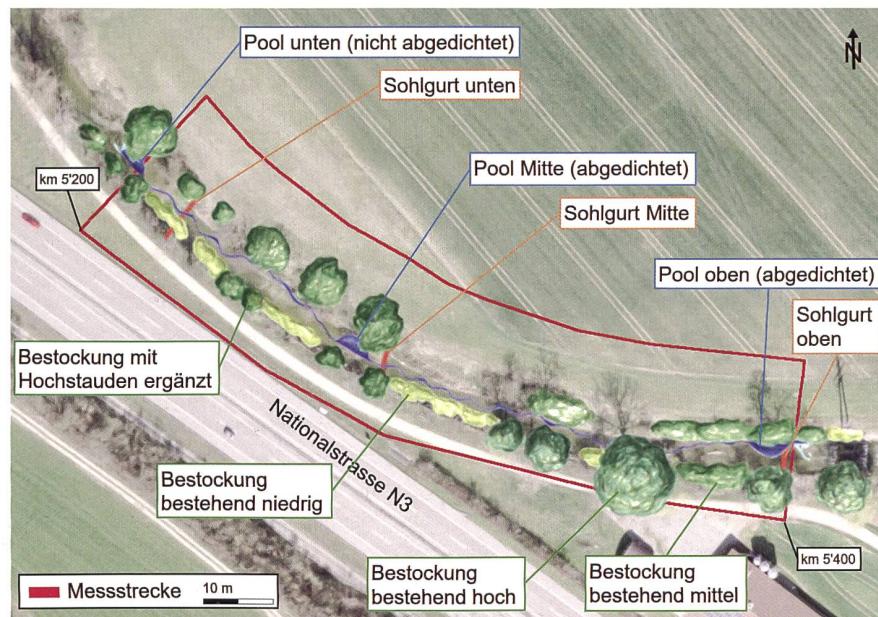
Bild 3: Übersicht Messstrecke zwischen km 5'400 und km 5'200.

Folgende Massnahmen zur Verringerung der Wasserverluste, zur Senkung der Temperatur und zur Verringerung der Auswirkungen auf die Fische wurden realisiert:

- Niederwasserrinne: Zirka 20 cm tief und 50 cm breit, mit Strukturierungsmassnahmen an der Sohle zur Stabilisierung der Massnahmen und zur Anregung der Selbstregulierung: Stammbuhnen, seitliche Sicherung der Niederwasserrinne mit Faschinen, Wurzelstöcke und Trichterbuhnen. Durch die Niederwasserrinne soll sowohl die Versickerungsrate als auch die Verdunstungsrate reduziert werden, da sowohl die benetzte Fläche als auch die Wasseroberfläche verkleinert werden.

- Beschattung: Die Niederwasserrinne wurde entlang der bestehenden und teilweise neu angelegten Beschattung geführt, mit dem Ziel, die Sonnenbestrahlung und somit die Erwärmung des Wassers und der Umgebung zu reduzieren.

- Abgedichtete Pools: Am oberen Perimeterende und in der Mitte der Messstrecke wurde je ein abgedichteter Pool (Pool oben und Pool Mitte) erstellt. Die Pools sind rund 6 m² gross und etwa 1,3 m tief. Sie sollen als Rückzugsort für aquatische Tiere bei sehr geringem Abfluss dienen.

- Nicht abgedichteter Pool: Am unteren Perimeterende wurde ein nicht abgedichteter Pool erstellt, um einen Vergleich für den Effekt der Abdichtung zu schaffen (Pool unten).

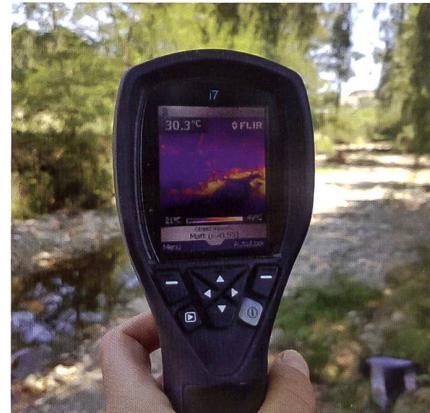
Bild 4: Aufnahme mit der Infrarotkamera.

Erläuterungen zu den Infrarotaufnahmen
Wärmebilder sind eine Messung der Intensität der Infrarotstrahlung, die von einem Punkt ausgeht, und erlauben die Deutung der Temperatur.

Das Verfahren hat Grenzen: Bei starker Sonneneinstrahlung sind die Strahlungswerte ausserhalb des messbaren Bereichs. Ausserdem ist die Infrarotkamera nicht exakt positionierbar.

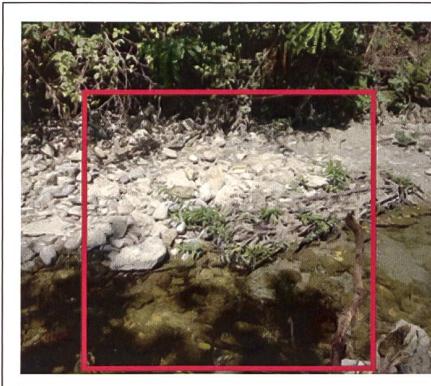
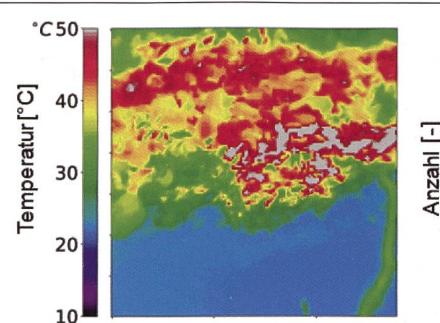
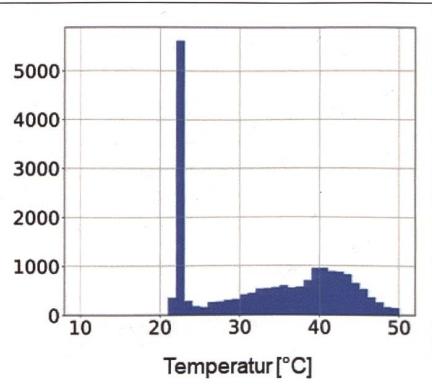
Bild 5: Beispielbild einer Infrarotaufnahme: Das rot eingetragene Quadrat zeigt den gewählten Ausschnitt, welcher mit der Wärmebildkamera aufgenommen wurde. Das mittlere Bild zeigt die Infrarotaufnahme des Abschnitts. Gut zu erkennen ist die kühlere benetzte Fläche (blau). Das Histogramm zeigt die Verteilung der Anzahl Pixel der jeweiligen Temperatur.

Die Infrarotkamera verwendet pro Aufnahme eine andere Skala. Die Infrarotaufnahmen wurden so aufbereitet, dass in allen Aufnahmen dieselbe Temperaturskala verwendet wird. Dies war notwendig, um eine Auswertung und einen Vergleich von kühlen und warmen Orten zu ermöglichen. Außerdem wurde die Anzahl an Pixel statistisch ausgewertet und in einem Histogramm dargestellt. Somit können die Bilder sowohl optisch als auch qualitativ beurteilt werden. Die Skala der Häufigkeit variiert in den nachfolgend dargestellten Bildern.

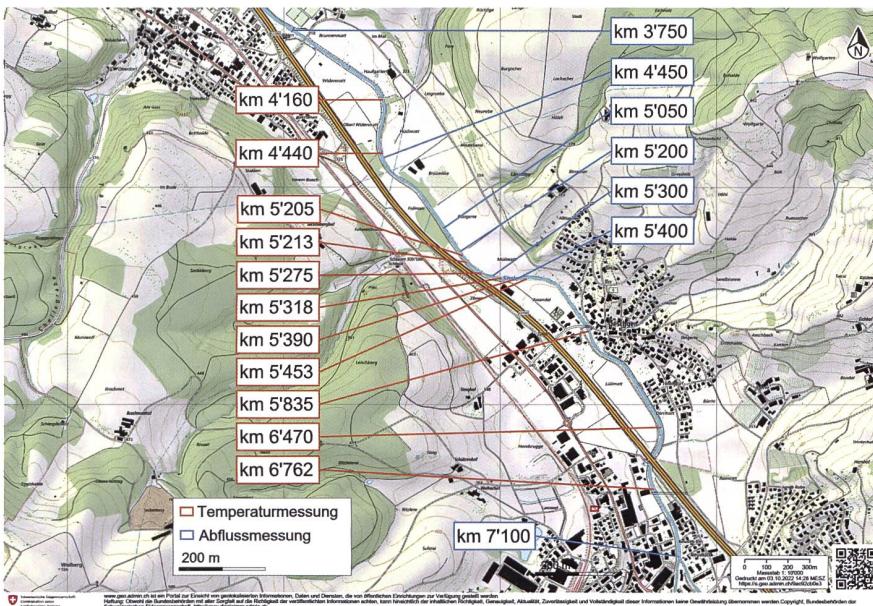
Bild 6: Messstandorte Temperaturlogger und Abflussmessung.

Drei Messquerschnitte befanden sich in der Messstrecke (km 5'400, km 5'300, km 5'200) und zwei unterhalb der Messstrecke bei km 5'050 und km 4'450. Ausserdem befindet sich in Eiken eine kantonale Messstelle bei km 3'750 (Bild 6).

Innerhalb der Messstrecke wurden fünf Temperaturlogger (Produkt HOBO) im Wasser installiert. Ergänzt wurden sie mit mehreren Referenzpunkten unter- und oberhalb der Messstrecke. Für die Auswertung wurden die Logger bei km 6'762, 6'470, 5'835, 5'453, 5'390 (Messstrecke,

Pool oben), 5'318 (zwischen Pool oben und Pool Mitte), 5'275 (Pool Mitte), 5'213 (Zulauf Pool unten), 5'205 (Pool unten), 4'440 und 4'160 verwendet (Bild 6). Die Messungen erfolgten alle 10 Minuten zwischen dem 29.06.2022 und 31.08.2022.

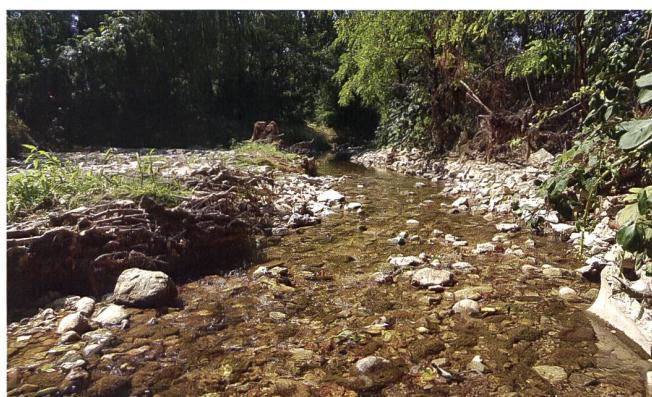
Bild 7: Oberer Perimeterrand der Messstrecke, nach Realisierung der Massnahmen. Blick in Fließrichtung.

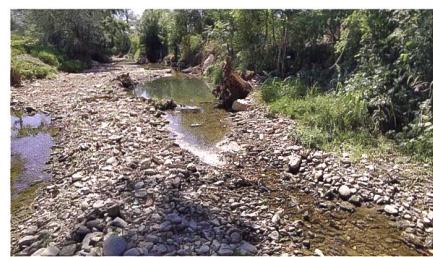
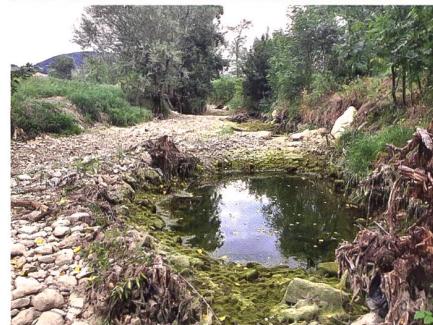
Bild 8: Pool unten: oben am 11.08.2022 (mittags) – unten am 17.08.2022 (abends).

trockenfiel. Der Pool Mitte hatte Mitte August einen sehr geringen Zulauf und Auslauf. Dieses Restwasser versickerte im unteren Drittel der Messstrecke. Der Pool unten war ohne Zulauf. Dieser Pool wurde nicht abgedichtet. Ein geringer Restwasserstand verblieb im Pool. Der Wasserstand war jedoch deutlich tiefer als eine Woche zuvor, als der Pool unten durchströmt wurde (Fotovergleich Bild 8). Die gemessene Temperatur im Pool stieg an diesem Tag bis 25,1 °C (Lufttemperaturmaximum in Buchs AG: 30,7 °C); in den umliegenden Tagen lag die Temperatur bei etwas mehr als 22 °C. Der Zulauf zum Pool unten entfiel nur am 17.08.2022 (gemäß Temperaturmessungen).

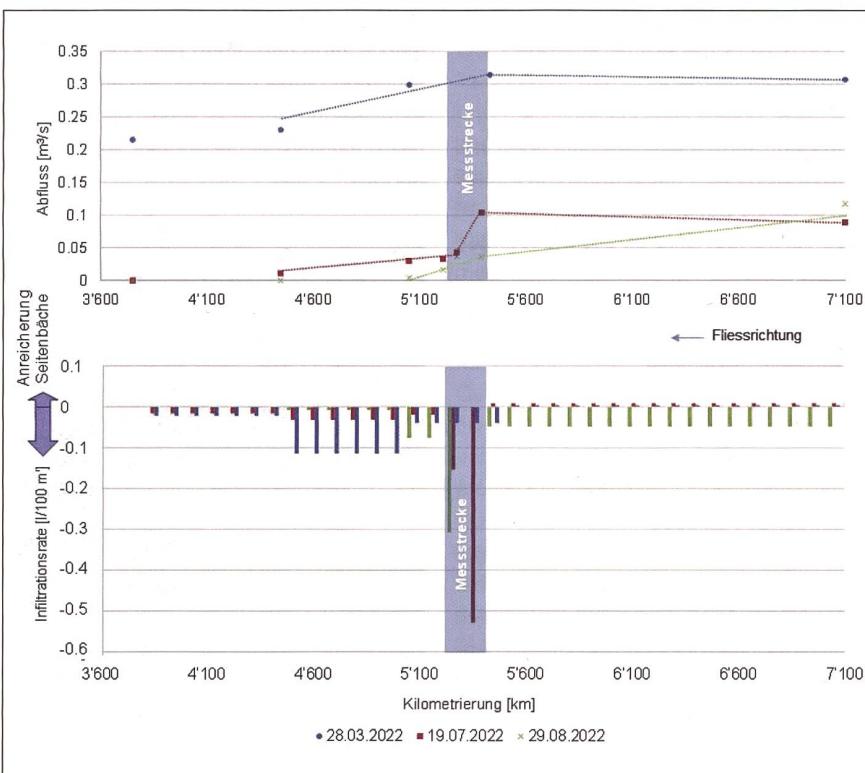
Bild 9: Oben: Wassermengen im Längsverlauf zwischen km 7'200 und km 3'600. Messungen im Juli und August 2022 mit einer Genauigkeit von ± 10 Prozent. Unten: Versickerung (Infiltration) und Anreicherung entlang der Sissle zwischen km 7'100 und km 3'600.

Bild 9 zeigt die gemessenen Abflüsse im Längsverlauf und die aus den Abflussmengen abgeleiteten Versickerungsraten im Längsverlauf. Bild 10 visualisiert den Grundwasserstand in Frick.

Am 28.03.2022 nahm die Wassermenge zwischen km 7'100 und km 3'600 von rund 0,3 auf 0,2 m³/s ab. Die Versickerungsrate auf dieser Strecke betrug zwischen 0,03 und 0,11 l/(100m'), die Versickerung fand vor allem unterhalb der Messstrecke statt.

Bei der Messung 1 am 19.07.2022 verringerte sich der Abfluss oberhalb der Messstrecke nicht (analog zur Nullmessung), halbierte sich aber innerhalb der Messstrecke auf kurzer Distanz von ca. 0,1 auf 0,05 m³/s, und versickerte bis weiter unten kontinuierlich.

Bei der Messung 2 am 29.08.2022 zeigte sich ein anderes Muster, der Abfluss verringerte sich von ca. 0,1 m³/s fast kontinuierlich über die ganze Strecke.

Bei den Messungen 1 und 2 variierte die Versickerungsrate oberhalb der Messstrecke zwischen 0,0 und 0,05 l/(100 m²). Im Bereich der Messstrecke betrug die Versickerungsrate zwischen 0,15 und 0,5 l/(100 m²). Die Versickerungsraten waren somit im Vergleich zur Nullmessung erhöht.

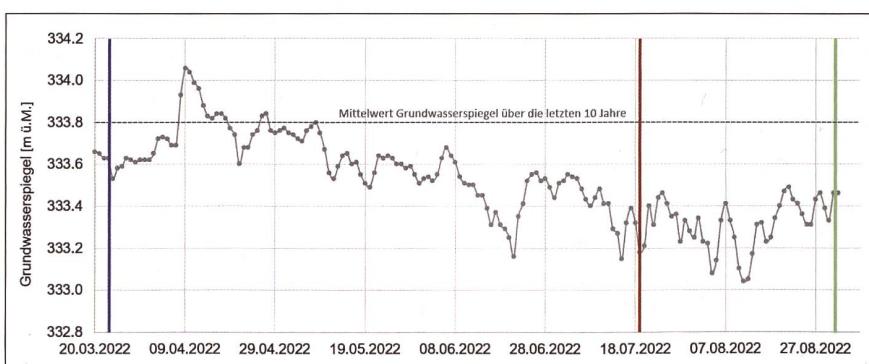
Bild 10: Kantonale Grundwassermessstelle Neumatt II in Frick, mit Eintrag der Messtage der Wassermengenmessung.

Der Grundwasserspiegel Neumatt II lag bei beiden Messungen bei rund 333,4 m ü. M. und damit deutlich unterhalb des Mittelwerts über die letzten zehn Jahre von 333,8 m ü. M., jedoch nur 0,2 m über dem Wert während der Nullmessung. Ein Zusammenhang des Grundwasserspiegels mit der erhöhten Versickerungsrate bei Messung 1 und 2 ist unwahrscheinlich.

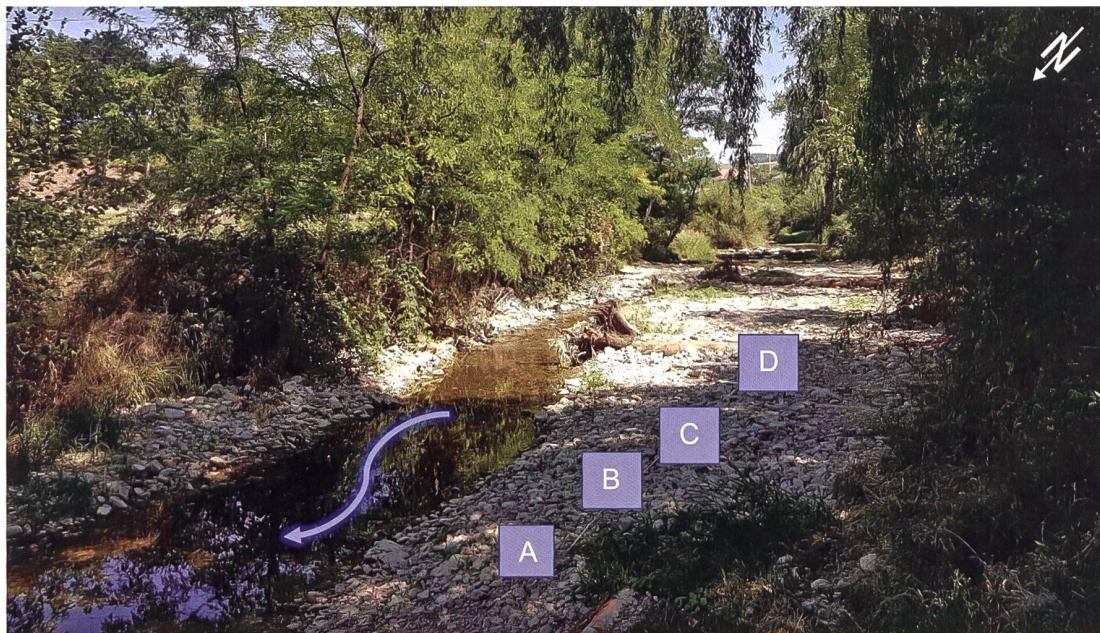
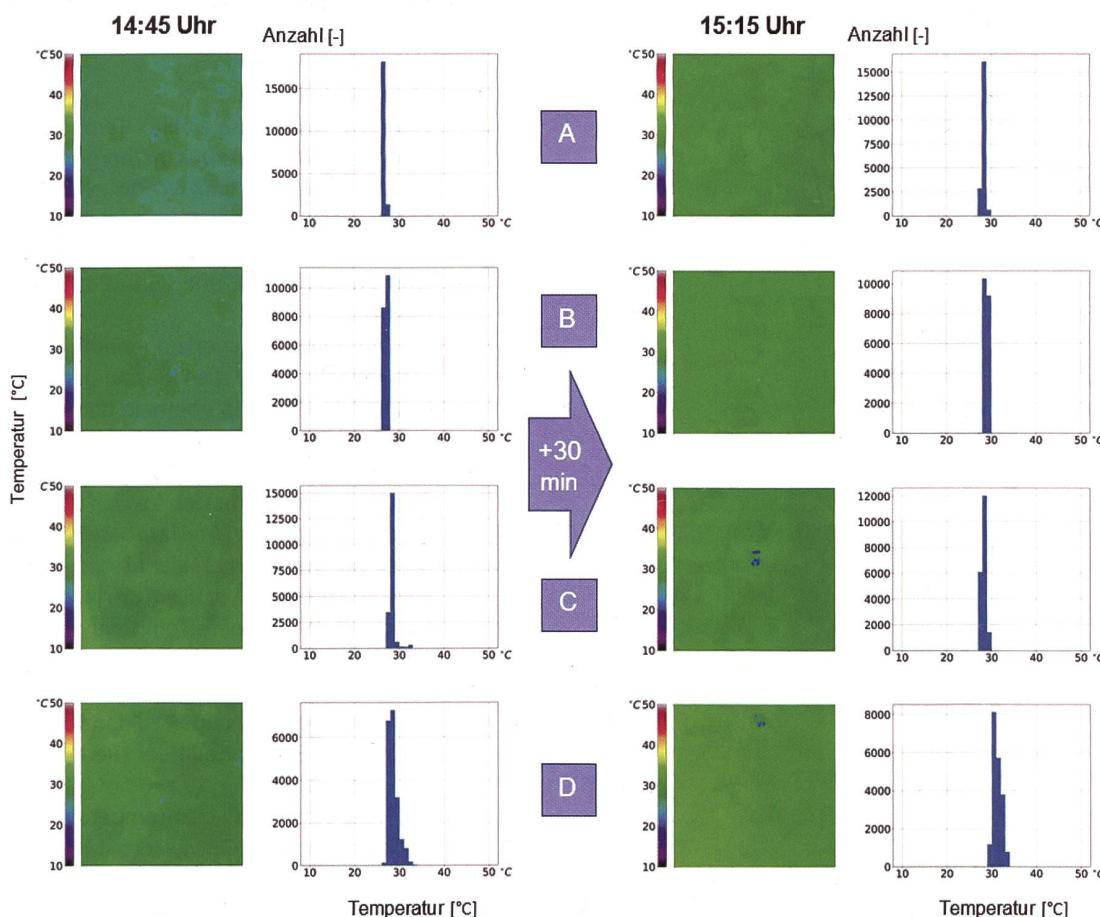
Bild 11: Längsprofil Schattenverlauf um 14:45 Uhr und 15:15 Uhr bei km 5'365. Die Peaks der Histogramme sind an allen Messorten bei der späteren Aufnahme weiter rechts angeordnet bzw. ist der Anteil Hellgrün grösser. Die Farbdarstellung der Infrarotaufnahme wird entsprechend heller.

Der Vollschatten im Längsprofil wurde zu zwei Zeitpunkten gemessen: 14:45 Uhr und 15:15 Uhr. Die Anordnung und die Ergebnisse sind in Bild 11 dargestellt. Punkte A und B liegen zum ersten Zeitpunkt bereits ein bis zwei Stunden im Vollschatten. Punkte C und D liegen im guten bis schlechten (viele Sonnendurchbrüche) Halbschatten.

Es ergibt sich ein deutliches Bild: Innerhalb einer halben Stunde wärmt sich der Untergrund an allen gemessenen Punkten A bis D um durchschnittlich 2°C auf, unabhängig davon, ob sich der Punkt im Voll- oder Halbschatten befindet.

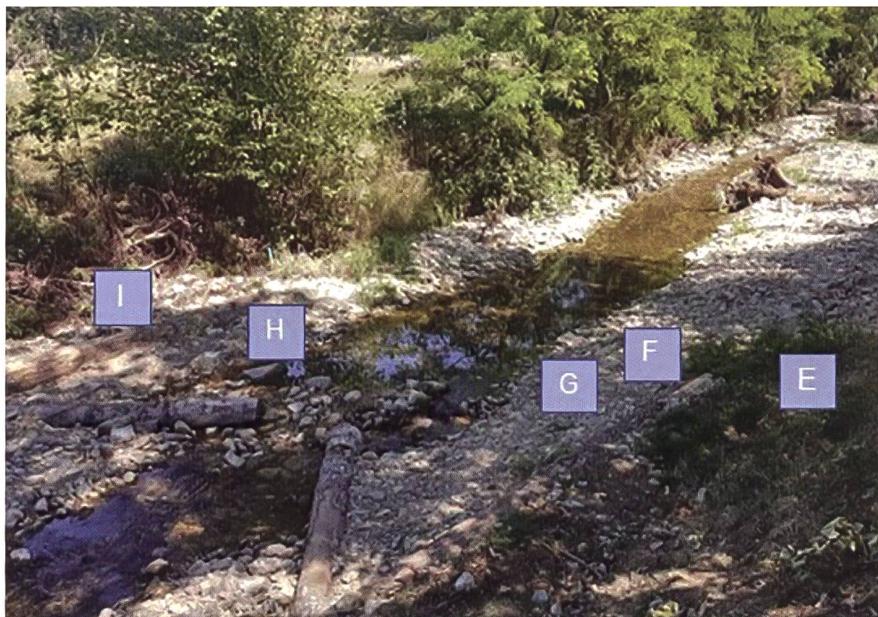
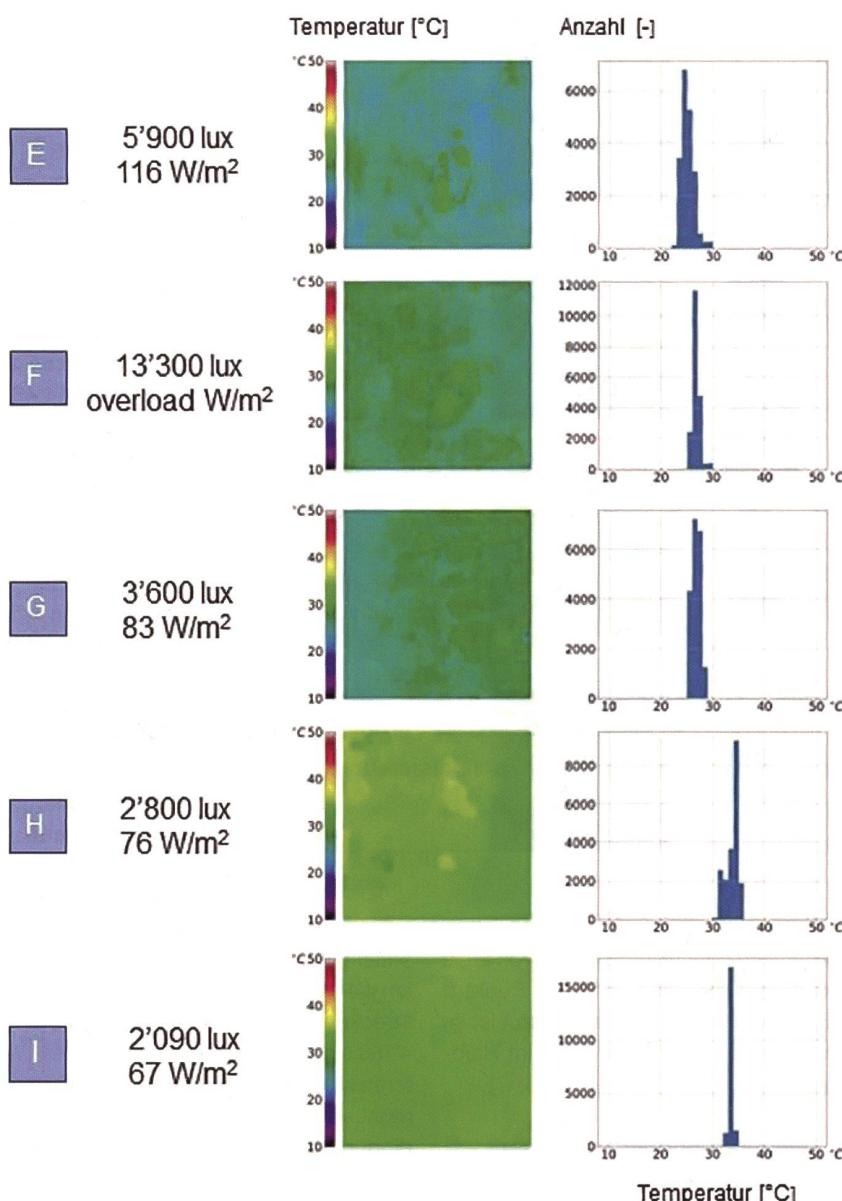
Bild 12: Querprofaufnahme bei km 5'365 mit Beleuchtungsmessungen, Bestrahlungsmessungen und Temperaturaufnahmen mit Infrarotkamera.

Die Aufnahmen des Querprofils bei km 5'365 bilden ein Schattenprofil mit den

Messpunkten E bis I ab (Bild 12). Im Bereich der Punkte E und F im Bild ist Vollschatten und im Bereich der Punkte G bis I ist Halbschatten mit wechselnder Sonnen einstrahlung. Die Bestrahlungsstärke nimmt von E bis I zu. Die Beleuchtungsstärke nimmt ebenso zu, bei Punkt H und I ist sie jedoch eingeschränkt messbar aufgrund einzelner Sonnendurchbrüche, die eine Überlast des Messgeräts verursachen. Die Aufnahmen der Wärmebildkamera zeigen

eine deutlich höhere Temperatur von E bis I von durchschnittlich 25 °C bei Punkt E bis 33 °C bei Punkt I. Die Temperatur ist im Vollschatten also 8 °C tiefer als im Halbschatten.

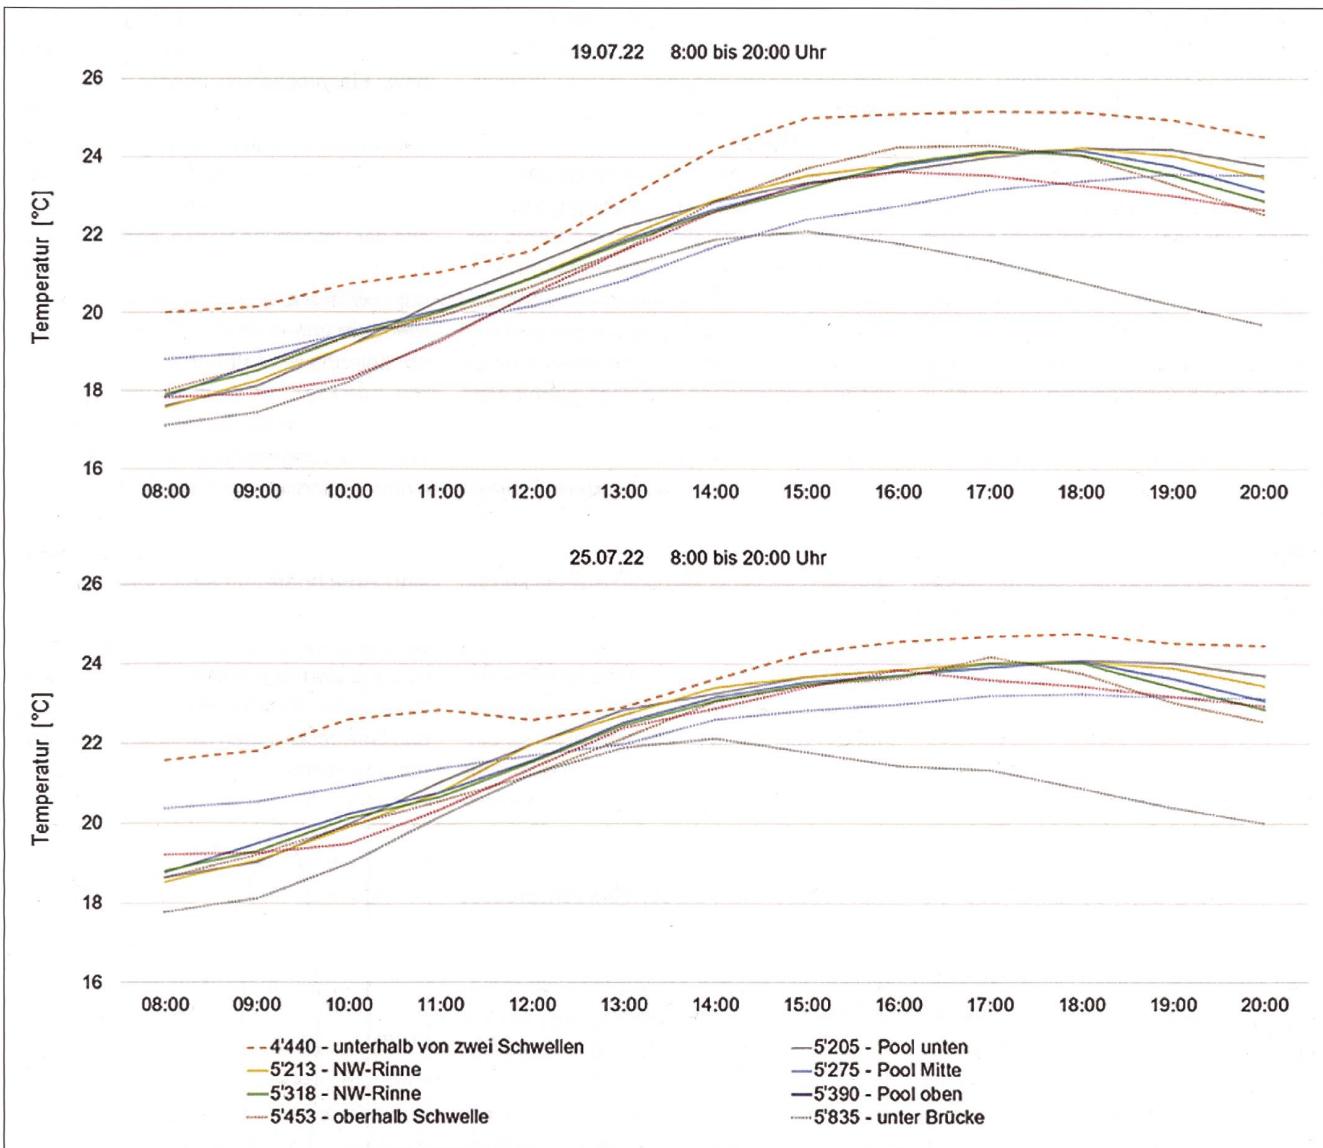
Bild 13: Temperaturmessungen im Wasser am 19.07.2022 und 25.07.2022 zwischen 8:00 und 20:00 Uhr. Die Messwerte in der Messstrecke sind durchgezogen, diejenigen unterhalb sind gestrichelt, diejenigen oberhalb sind gepunktet dargestellt.

In Bild 13 sind die Temperaturmesswerte an zwei Tagen (16.07.2022 und 25.07.2022)

entlang der Sissle zwischen km 6'762 und km 4'440 dargestellt. Unterhalb der Messstrecke ist nur ein Referenzpunkt bei km 4'160 eingeschränkt auswertbar. Des Weiteren sind einzelne Logger von Dritten demontiert worden (z. B. km 5'390). Die Bedingungen an den gemessenen Punkten variieren stark: So liegt einer der Referenzpunkte unterhalb einer Brücke (km 5'835) und mehrere Punkte liegen im Perimeter, der bei Trockenphasen trockenfällt.

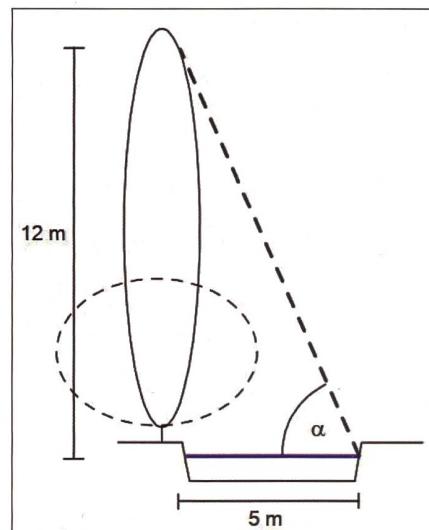
Bild 15: Bei einem Sonnenwinkel α von 67° über der Horizontalen ist bei einer Sohlbreite von 5 m eine Höhe der Bepflanzung von rund 12 m notwendig (Moosmann, Schmid, Wüest, 2005).

Damit ein 5 m breites Gewässerbett auch bei Sonnenhöchststand (Sonne im Süden) vollständig beschattet wird, muss die Bepflanzung etwa 12 m hoch sein (Moosmann, Schmid, Wüest, 2005). Mit einer breiteren Gewässersohle erhöht sich dieser Wert entsprechend. Eine einseitige Beschattung erreicht noch nicht die Qualität eines Vollschattens. Um diesen zu bewirken, ist eine beidseitige Uferbepflanzung notwendig.
