# Überströmte Buhnen in einer Aufweitung: Bemessung, Monitoring und Optimierung

Nina Ryser, Lukas Hunzinger, Silvia Hunkeler

#### Zusammenfassung

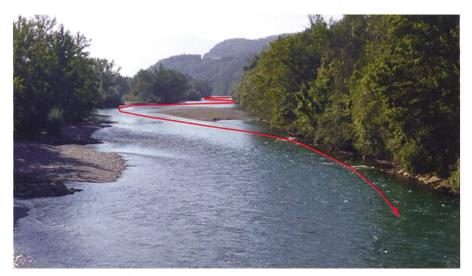
Bild 4: Von der Hunzigenbrücke aus liess sich zum Zeitpunkt der Projektierung im Herbst 2016 das Pendeln der Hauptströmung gut beobachten (Blick gegen die Fliessrichtung).

Dieses Bild-ein Ansatz von alternierenden Bänken und eine Hauptströmung, welche im Gerinne von einem Ufer zum anderen pendelt-war zum Zeitpunkt der Projektierung im Herbst 2016 in der Hunzigenau zu beobachten (Bild 4).

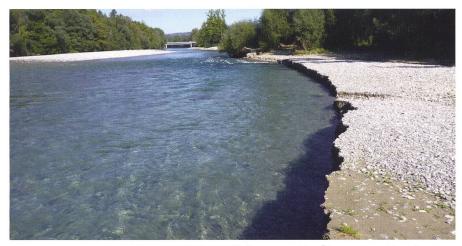
Bild 10: Frischer Uferabbruch bei einem Abfluss von 60 m³/s vor dem Bau der Buhnen. Blick in Fliessrichtung.

verlauf mit frischem Uferabbruch, welcher bei einem Abfluss von rund 60 m<sup>3</sup>/s entstanden ist (*Bild 9 und Bild 10*).
