Artikel: Überströmte Buhnen in einer Aufweitung : Bemessung, Monitoring und Optimierung
Autor: Ryser, Nina / Hunzinger, Lukas / Hunkeler, Silvia
DOI: <https://doi.org/10.5169/seals-1043743>

Überströmte Buhnen in einer Aufweitung: Bemessung, Monitoring und Optimierung

Nina Ryser, Lukas Hunzinger, Silvia Hunkeler

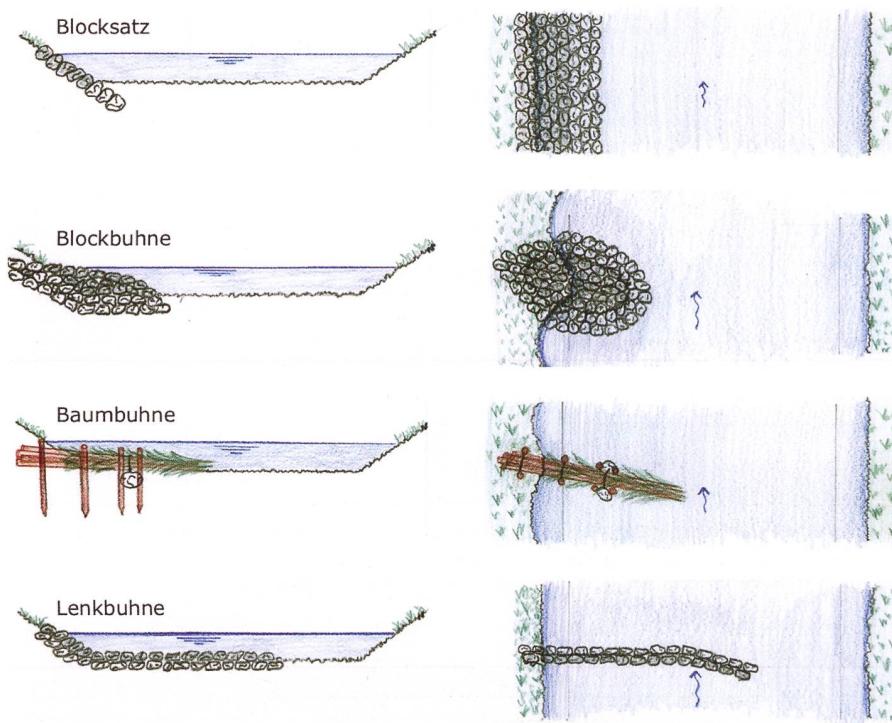
Bild 2: Skizzen der Uferschutztypen Blocksatz, Blockbuhne, Baumbuhne und Lenkbuhne in Querprofil und Situation.

Der Blocksatz ist ein häufig angewandter Längsverbau, bei dem mit gebrochenen, formwilden Blöcken das Ufer durchgehend verbaut und so vor Erosion geschützt wird. Die weiteren drei Uferschutztypen sind punktuelle Uferverbauungen, bei welchen das Ufer nicht durchgehend verbaut wird. Die Bauwerke ragen dafür in den Abflussquerschnitt und lenken die Strömung vom Ufer weg, die Ufer werden dadurch vor Erosion geschützt. Blockbuhnen werden ebenfalls aus gebrochenen, formwilden Blöcken gebaut, manchmal wird der Kern aus Schroppen erstellt. Für Baumbuhnen werden ganze Nadelbäume mitsamt den Ästen, Wipfel voran, ins Gerinne gelegt. Vorgerammte Pfähle sowie an den Baumstämmen angebundene Gewichtssteine verhindern das Auf- und Abtreiben der Bäume. Durch das elastische Verhalten der Baumwipfel in der Strömung treten an diesen Bauwerken deutlich kleinere Kolke auf als

bei harten Verbauungen aus Blöcken. Lenkbuhnen bestehen aus mehreren Tonnen schweren Blöcken, welche linear am Ufer und auf der Sohle verlegt werden. Sie beeinflussen den Abflussquerschnitt weniger als Buhnen, führen aber zu einer Fixierung der Sohle, da die Lenkbuhnen meist so gebaut werden, dass lediglich ein Drittel der Sohle unverbaut bleibt (Mende, 2014).

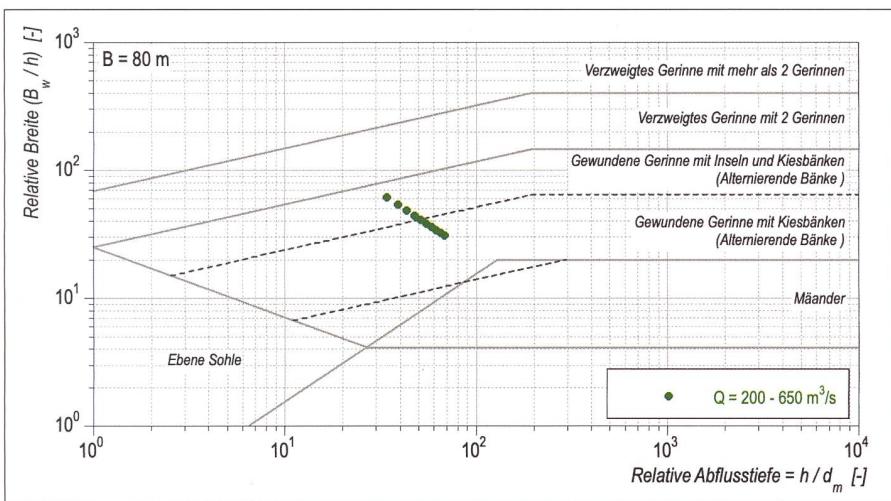
Bild 3: Modifiziertes Ahmari & da Silva-Diagramm mit der erwarteten Gerinneform der Aare im Gebiet Hunzigenau bei einer Sohlenbreite von 80 m.

Das zu schützende Ufer befindet sich in einem – gegenüber dem Ober- und Unterlauf – verbreiterten Flussabschnitt. Im modifizierten Ahmari & da Silva-Diagramm (BAFU, 2021, Bild 3) wird für die Aare in der Hunzi-

genau bei einer Sohlenbreite von 80 m ein gewundenes Gerinne mit Inseln und Kiesbänken (alternierende Bänke) erwartet.

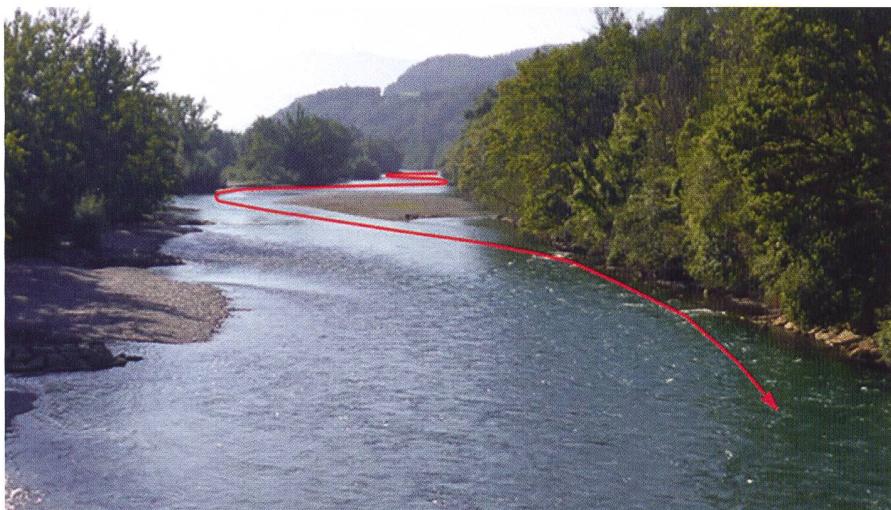
Bild 4: Von der Hunzigenbrücke aus liess sich zum Zeitpunkt der Projektierung im Herbst 2016 das Pendeln der Hauptströmung gut beobachten (Blick gegen die Fliessrichtung).

Dieses Bild – ein Ansatz von alternierenden Bänken und eine Hauptströmung, welche im Gerinne von einem Ufer zum anderen pendelt – war zum Zeitpunkt der Projektierung im Herbst 2016 in der Hunzigenau zu beobachten (Bild 4).

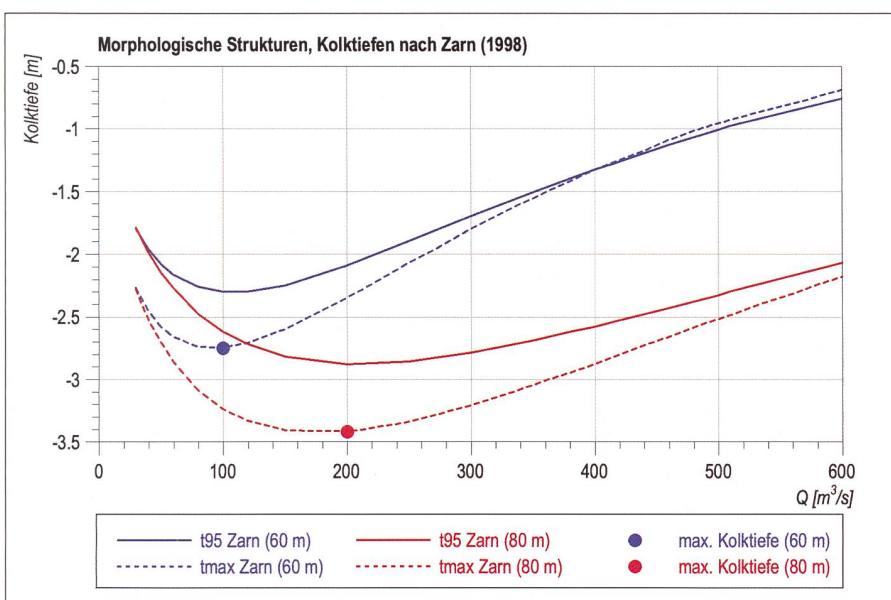
Bild 5: Morphologische Kolktiefe nach Zarn (1997) für Sohlenbreiten von 60 und 80 m. Die maximale Kolktiefe wird bei Abflüssen von 150 bis 200 m^3/s erreicht, der mittlere Abfluss bei der Messstation Bern Schönaу beträgt ca. 120 m^3/s .

Für Sohlenbreiten von 60 und 80 m und verschiedene Abflüsse wurden die morphologischen Kolktiefen t_{95} (Kolktiefe, welche zu 95 Prozent erreicht wird) und t_{max} (maximale Kolktiefe) nach Zarn (1997) berechnet. Bei einer Sohlenbreite von 80 m wird die grösste Kolktiefe t_{95} nach Zarn (1997) bei einem Abfluss von ca. 200 m^3/s (entspricht ca. einem Q_{50}) erwartet und beträgt rund 2,9 m (Bild 5).

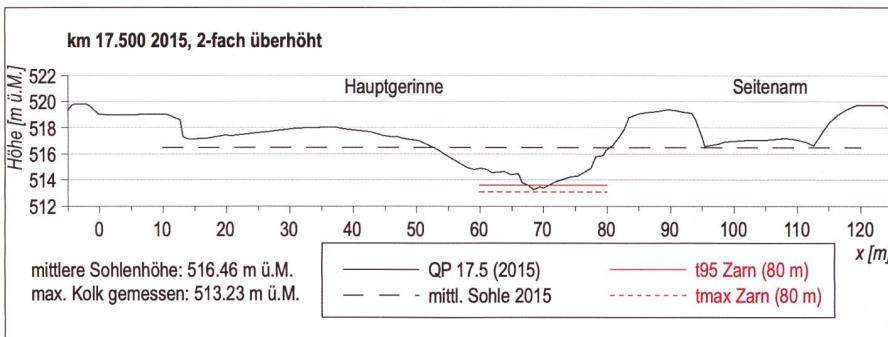
Bild 6: Im Jahr 2015 im Auftrag des BAFU gemessenes Querprofil der Aare bei km 17,5 mit berechneten Kolkiefen nach Zarn (1997) für eine Sohlenbreite von 80m.

Im Querprofil bei km 17,500 wurde im Messjahr 2015 eine Kolktiefe von rund 3,2 m unter die mittlere Sohnenlage gemessen. Die aufsummierte Sohlenbreite von Hauptgerinne und Seitenarm betrug in diesem Profil knapp 85 m. Die gemessene Kolktiefe befindet sich im Bereich zwischen der berechneten maximalen und der 95-Prozent-Kolktiefe nach Zarn (2,9 bis 3,4 m) und deckt sich somit sehr gut mit den berechneten Kolktiefen.

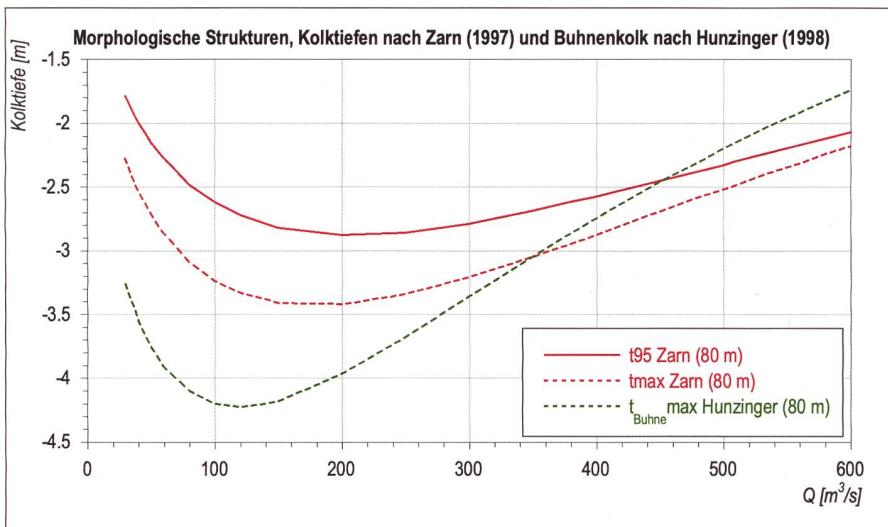
Bild 7: Maximale Buhnenkolktiefe nach Hunzinger (1998) und morphologische Kolkiefe nach Zarn (1997) für eine Sohlenbreite von 80m. Die maximale Buhnenkolktiefe wird bei Abflüssen von rund $120 \text{ m}^3/\text{s}$ erreicht, dies entspricht ca. dem mittleren Abfluss der Aare bei der Messstation Bern Schönaus.

Das Ausmass des Buhnenkolks wurde nach Ansatz von Hunzinger (1998) berechnet. Die maximale Tiefe des Buhnenkolks ($t_{Buhne max}$) unter die mittlere Sohnenlage wurde für ausgewählte kleine Abflüsse sowie für die Hochwasserabflüsse HQ_5 , HQ_{10} , HQ_{30} und HQ_{100} ermittelt. $t_{Buhne max}$ nach Hunzinger bei einer Sohlenbreite von 80 m wird demnach bei einem Abfluss von ca. 120 m^3/s erwartet und beträgt rund 4,25 m (Bild 7). Der Buhnenkolk ist somit deutlich tiefer als die morphologischen Kolke nach Zarn.

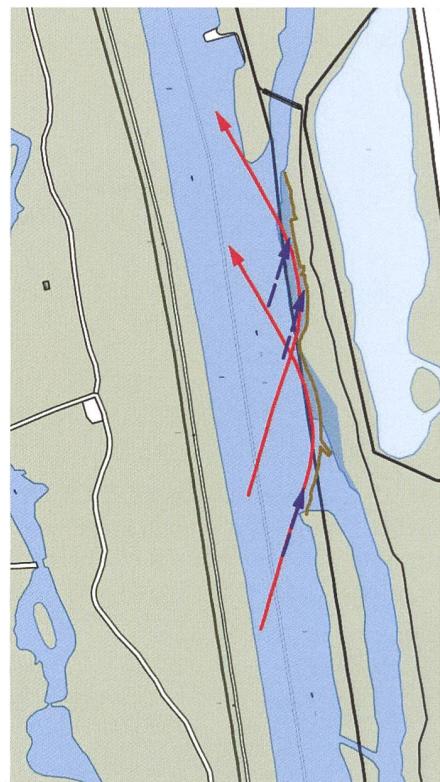
Bild 9: Der Anströmungswinkel auf das rechte Ufer bei einem Abfluss von rund $60 \text{ m}^3/\text{s}$ wurde aus der bei diesem Abfluss aufgenommenen Uferlinie mit frischem Uferabbruch abgeleitet (vgl. auch Bild 10).

verlauf mit frischem Uferabbruch, welcher bei einem Abfluss von rund $60 \text{ m}^3/\text{s}$ entstanden ist (Bild 9 und Bild 10).

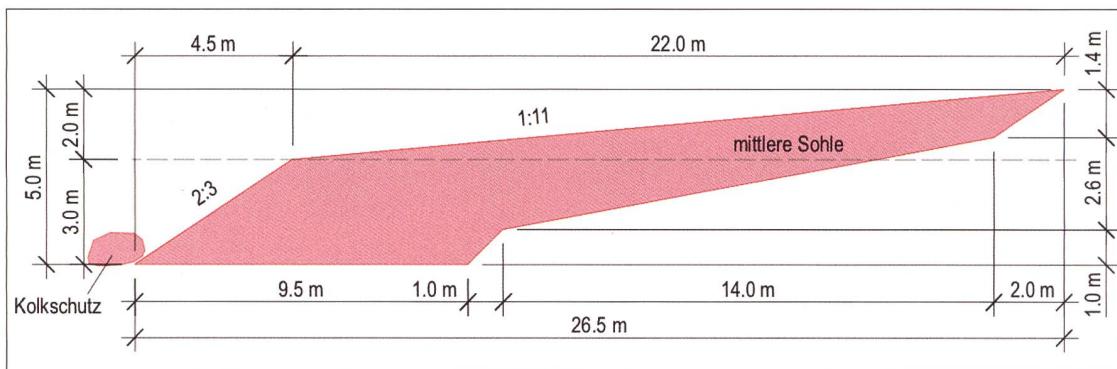
Bild 8: Normalie der langen Buhne, so wie sie im Jahr 2017 in der Hunzigenau eingebaut wurde.

Basierend auf den berechneten, theoretisch auftretenden Kolktiefen wurde eine Fundationstiefe der Buhnen von 3 m unter die mittlere Sohnenlage gewählt. Dies entspricht ungefähr der bestehenden effektiven Sohlenhöhe. Um das Risiko einer Unterkolkung der Buhnen zu verringern, wurde eine zusätzliche Blockreihe um den Buhnenfuss verlegt.

Die langen Buhnen messen 22 m von der Wurzel zum Kopf und 26,5 m von der Buhnenwurzel zu ihrem Fuss. Bei den kurzen Buhnen beträgt die Distanz zwischen Buhnenwurzel und -kopf 12 m, zwischen Buhnenwurzel und -fuss misst sie 16,5 m.

Der Rücken der langen Buhnen verläuft mit einer Neigung von 1:11 von Buhnenwurzel zu Buhnenkopf, bei den kurzen Buhnen mit 1:6. Die Buhnenwurzel liegt 2m über der mittleren Sohle und reicht bis knapp unter die Geländeoberfläche. Die flussaufwärts gerichtete Seite der Buhnen weist eine Neigung von 1:1, die flussabwärts gerichtete Seite eine solche von 2:3 auf. Die flussaufwärts gerichtete Seite wurde steiler ausgeführt, um einerseits die verbaute Fläche zu verringern und einen Zusammenschluss mit der nächsten Buhne

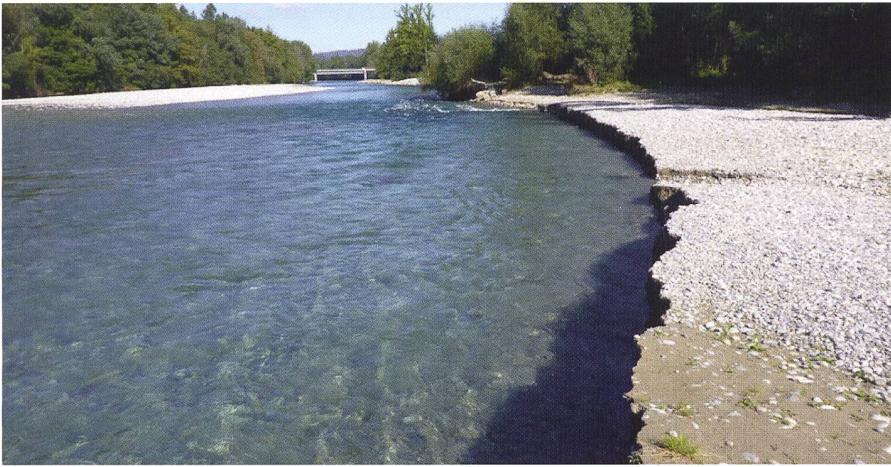
Bild 10: Frischer Uferabbruch bei einem Abfluss von $60 \text{ m}^3/\text{s}$ vor dem Bau der Buhnen. Blick in Fließrichtung.

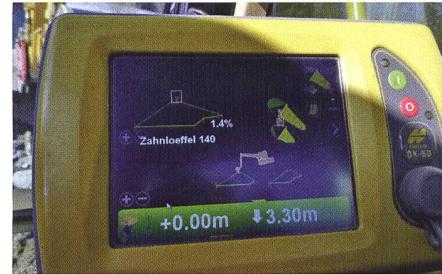
Bild 13: Auf dem Display im Bagger sieht der Baggerfahrer seine Position in der Situation, in einem Schnitt sowie in der Arbeitsachse. Mithilfe der hinterlegten 3D-Pläne können Blöcke auch ohne gute Sicht im tiefen und fliessenden Wasser mit einer ausreichenden Genauigkeit eingebaut werden.

dass ohne Wasserhaltung im fliessenden Wasser gebaut wird. Teilweise konnte im Strömungsschatten von bereits umgesetzten Buhnen gebaut werden. Der bei der Ausführung verwendete Bagger war mit einem GPS-Empfänger ausgerüstet. Der Baggerfahrer konnte so die Blöcke auch ohne Sicht im tiefen Wasser anhand der durch die Bauunternehmung angefertigten 3D-Pläne auf die vorgegebenen Positionen setzen.

Da die Buhnen teilweise unter Wasser gebaut wurden, konnten die ausgeführten Arbeiten nicht optisch überprüft werden. Die Ausstattung des Baggers mit GPS hilft bei der Überprüfung der Einbauhöhen. Die Qualität der Verzahnung der Blöcke ist bei dieser Art der Ausführung hingegen einzig abhängig vom Können und Gefühl des Baggerführers. Da die eingesetzten Maschinisten sehr viel Erfahrung aufwiesen, wird von einer guten Verzahnung ausgegangen. Überprüfen lässt sich die Qualität des Bauwerks unterhalb der Wasserlinie kaum. Dies gilt allerdings auch für andere Bauwerke, welche unter Wasser gebaut werden.

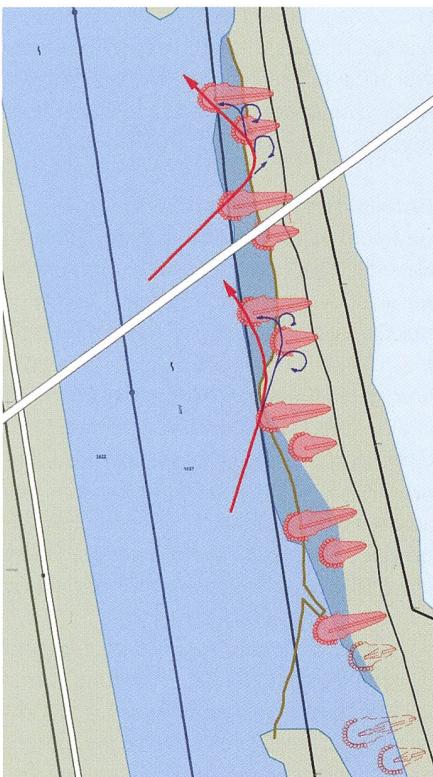
Bild 11: Für die ideale Anordnung der Buhnen wurde die Bandbreite der möglichen Anströmwinkel auf das rechte Ufer inkl. Bildung der Widerwasserströmungen abgeschätzt.

wasser wirken als Wasserpölster, welche die direkte Anströmung stark reduzieren oder gar verhindern. Die Strömung verläuft in der Hünigenau aufgrund der Kiesbank nicht parallel zum Ufer, sondern trifft in Abhängigkeit des Abflusses und der morphologischen Entwicklung in unterschiedlichen Winkeln darauf. Um die möglichen Anströmwinkel zu bestimmen, wurde das Strömungsbild bei verschiedenen morphologischen Zuständen beobachtet.

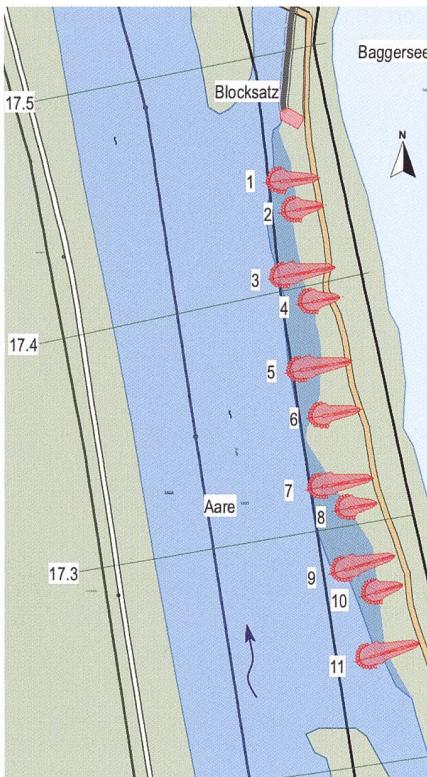
Bild 12: Situationsplan der Buhnen mit Nummerierung.

Insgesamt wurden elf Buhnen gebaut, davon fünf lange, zwei mittlere und vier kurze.

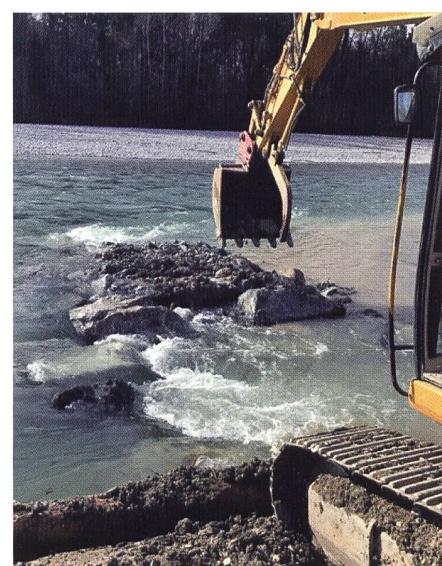
Bild 14: Einbau der Blöcke einer langen Buhne im fliessenden Wasser (Foto J. Schneider).

Die Buhnen wurden einlagig mit gebrochenen 2 bis 5 t schweren Blöcken erstellt. Der Buhnenkern besteht aus Schroppen; auch die Zwischenräume zwischen den einzelnen Blöcken wurden mit Schroppen verfüllt. Grösstenteils wurden die Buhnen nach der Erstellung wieder mit kiesigem Aushubmaterial überschüttet.

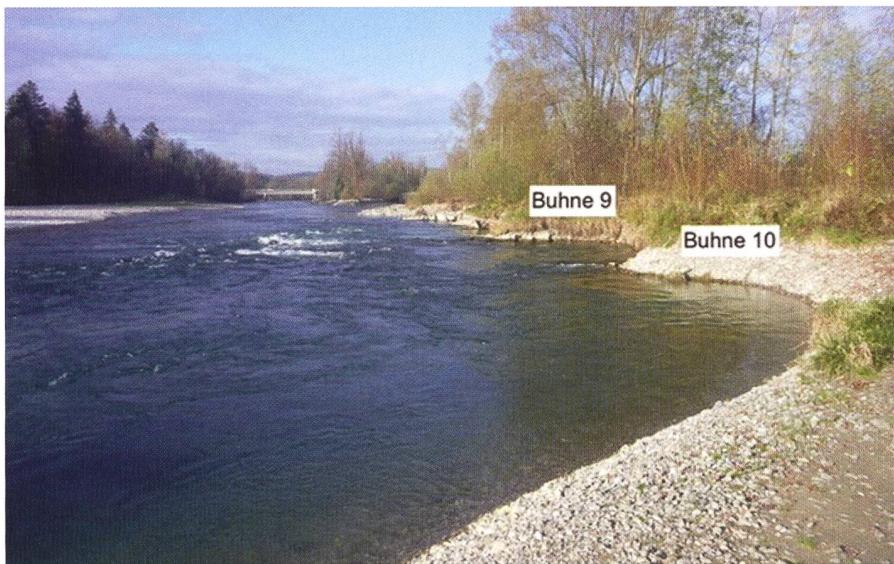
Bild 15: Girlanden zwischen den Buhnen 9 und 10 sowie oberhalb der Buhne 10 im November 2020. Blick in Fließrichtung.

Die im Herbst 2019 beschriebene erwartete Entwicklung konnte anlässlich einer Begehung im November 2020 bestätigt werden (Bild 15). Die Gesamtsituation des Strömungsverlaufs und der Buhnenwirkung war an sich aber vergleichbar mit der Situation, welche anlässlich der Erhebung vom Oktober 2019 angetroffen wurde.

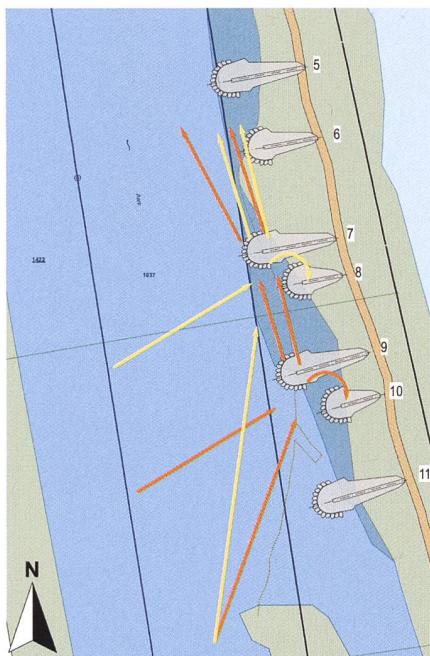
Bild 16: Der Strömungsverlauf und damit auch der Angriffspunkt auf das Ufer variiert je nach Abfluss. Bei kleinen Abflüssen wurde ein steiler Anströmwinkel beobachtet, die Strömung trifft auf die Buhne 9 (orange Pfeile). Bei grösseren Abflüssen ist der Anströmwinkel flacher, die Strömung trifft weiter unten bei der Buhne 7 auf das Ufer (gelbe Pfeile).

Im Rahmen des Monitorings liess sich gut beobachten, dass sich je nach Abflussmenge in der Aare der Winkel der Anströmung und damit zusammenhängend auch der Angriffspunkt der Hauptströmung auf das Ufer und die Buhnen verändert. Je kleiner die Abflussmenge, um so steiler der Anströmwinkel und um so grösser der Abflussanteil, welcher ins Widerwasser abgelenkt wird (Bild 16).

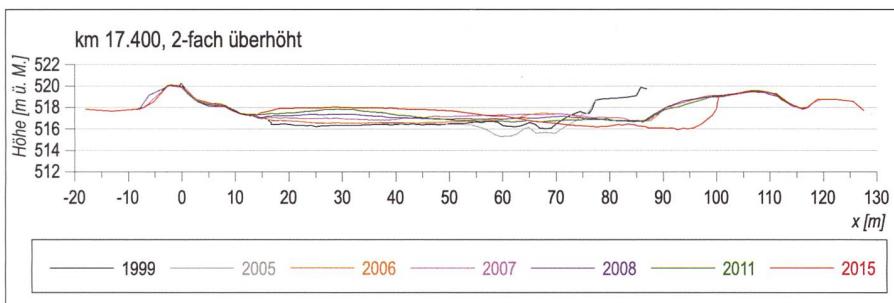
Bild 17: Die im Auftrag des BAFU erhobenen Aufnahmen 1999 bis 2015 des Querprofils km 17,4 der Aare zeigen das Wachstum der Kiesbank über die Jahre und die deutliche Erosion des rechten Ufers im Zeitraum 2011 bis 2015.

Seit dem Jahr 2008 hob sich die Sohle im Bereich des ehemaligen Hauptgerinnes bei km 17,4 an, wie sich aus dem Vergleich der Querprofilaufnahmen der Jahre 1999 bis 2015 schliessen lässt. Bis ins Jahr 2011 wuchs die Kiesbank hauptsächlich etwas in die Höhe. Die dadurch verursachte Strömungskonzentration hat zwischen den Jahren 2011 und 2015 zu einer Erosion des rechten Ufers geführt. Die Kiesbank konnte in der Folge auch in die Breite wachsen. Die mittlere Sohlenhöhe veränderte sich seit dem Jahr 2007 kaum (Bild 17).

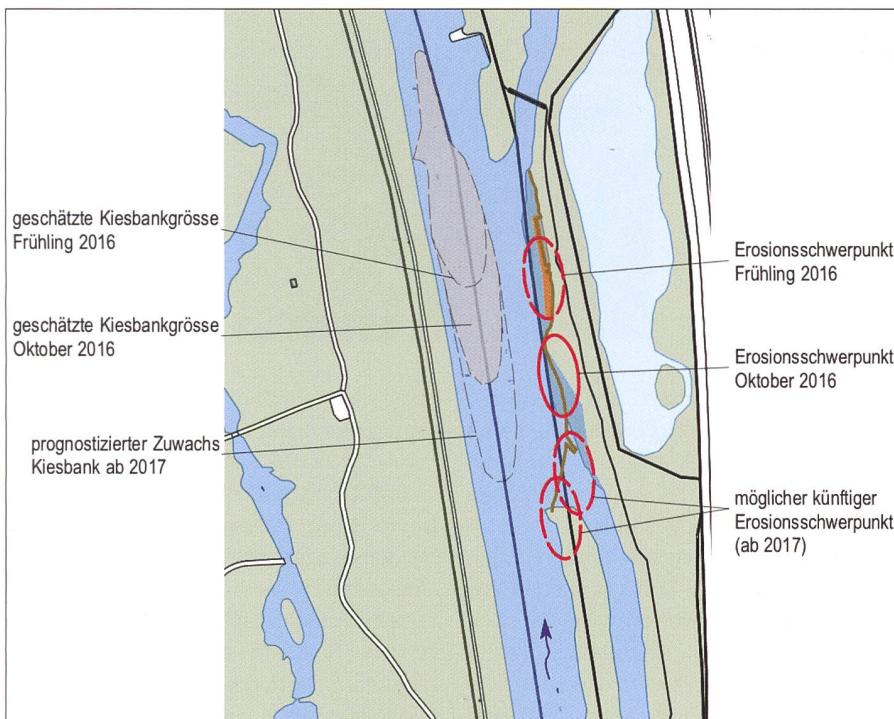
Bild 18: Im Rahmen der Projektierung wurde eine Prognose zum Wachstum der Kiesbank erstellt. Höhe und Ausdehnung der Kiesbank haben einen relevanten Einfluss auf den Anströmwinkel und den Angriffspunkt der Strömung auf das Ufer.

Die Prognosen zum Wachstum der Kiesbank gegen die Fließrichtung waren wichtig für die Bestimmung des Anströmwinkels auf die Buhnen und die durch Buhnen zu schützenden Abschnitte (Bild 18).

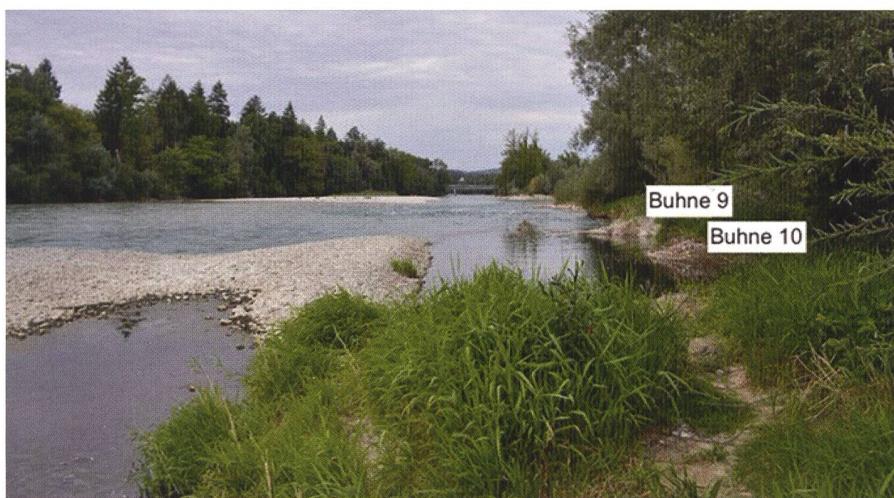
Bild 19: Während der hohen Abflüsse im Sommer 2021 wurde viel Geschiebe umgelagert. Anhand der Geschiebeablagerung vor den Buhnen 9 und 10 wurde ersichtlich, dass eine beträchtliche Geschiebemenge durch den Seitenarm transportiert wurde. Die Buhnen 9 und 10 wurden vorübergehend nicht mehr angeströmt. Aufnahme vom September 2021, Blick in Fließrichtung.

Im Sommer 2021 wurden für die Aare in Bern über mehrere Wochen sehr hohe Abflüsse gemessen. Während dieser Zeit wurden grosse Geschiebemengen verfrachtet, was auch einen Einfluss auf die morphologische Entwicklung in der Hünzigenau hatte. Die grosse Kiesbank im Hauptgerinne wurde überströmt und von neuem Geschiebe überlagert, zudem wurde auch Geschiebe durch den südlichen Seitenarm transportiert und im Mündungsbereich im Hauptgerinne abgelagert. Durch diese Prozesse wurde die grosse Kiesbank in diesem Bereich vorübergehend zurückgedrängt. Die Buhnen 9 und 10 wurden zwischenzeitlich nicht mehr angeströmt, da die Kiesablagerung aus dem Seitenarm den beiden Buhnen vorgelagert ist (Bild 19).

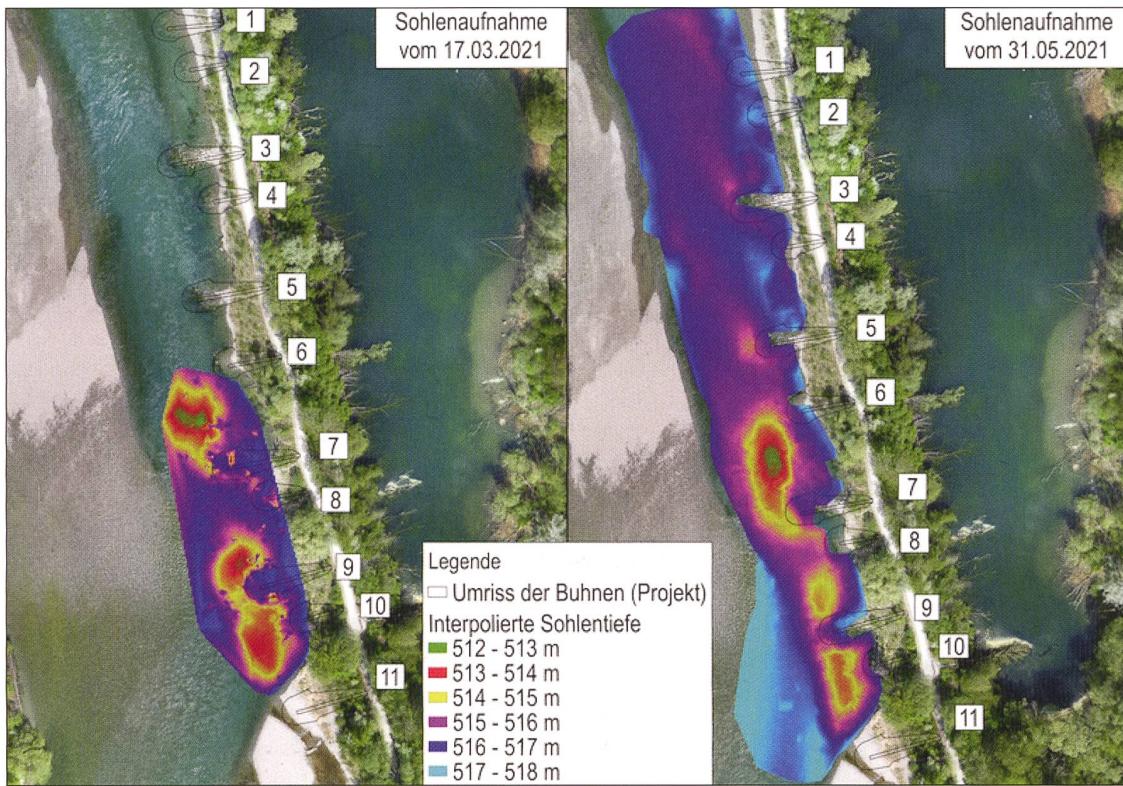
Bild 20: Raster-interpolation der mittels Echo-lotpeilmessung erhobenen Sohlenhöhe im März und im Mai 2021 bei Abflüssen von ca. $90 \text{ m}^3/\text{s}$ resp. ca. $165 \text{ m}^3/\text{s}$.

Im März und im Mai 2021 wurde bei einem Abfluss von ca. 90 m³/s resp. ca. 165 m³/s eine Echolotpeilmessung der Sohle vorgenommen. Neben den erwarteten Buhnenkolken unterhalb der langen Buhnen wurde durch die Sohlenvermessung ein grosser Widerwasserkolk sichtbar, welcher zum Zeitpunkt der Vermessungen vom März und Mai 2021 der kurzen Buhne 10 vorgelagert war (Bild 20). Die relativ starke Ausprägung dieses Widerwasserkolks lässt sich folgendermassen erklären: Aufgrund der steilen Anströmung auf die Buhne 9 wurde ein wesentlicher Anteil des Abflusses in das Widerwasser abgelenkt. Die Ausdehnung des Widerwasserkolks in Uferrichtung wird durch die kurze Buhne 10 eingeschränkt, sodass eine Ausdehnung des Kolks nur in die Tiefe möglich ist.

Durch die Zweitvermessung konnten im Vergleich mit der Erstmessung die theoretischen Ansätze bestätigt werden, wonach bei kleinen Abflüssen ebenso grosse oder gar grössere Kolkiefen auftreten können als bei grösseren Abflüssen.

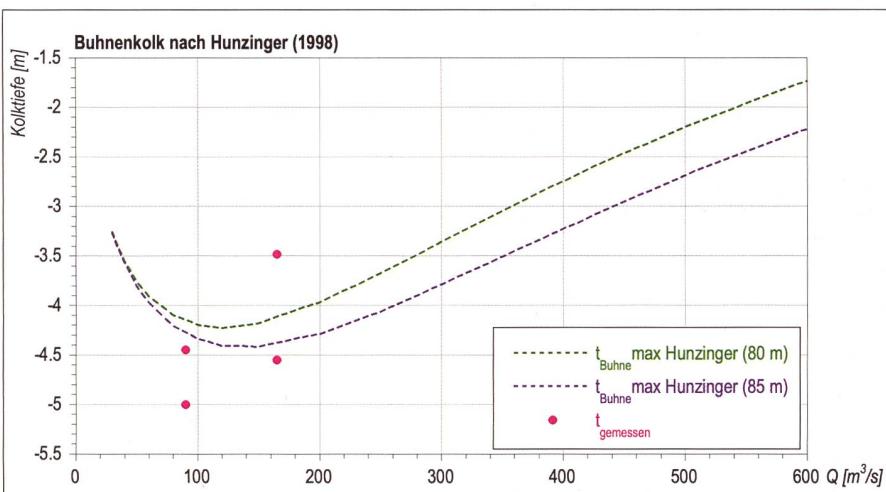
Bild 21: Maximale Buhnenkolktiefe nach Hunzinger [2] für Sohlenbreiten von 80 und 85 m. Die maximale gemessene Tiefe von rund 5 m unter die mittlere Sohle wurde bei einem Abfluss von ca. $90 \text{ m}^3/\text{s}$ aufgenommen. Die gemessenen maximalen Kolkiefen sind 0,2–0,6 m tiefer als dies mit dem herkömmlichen Ansatz berechnet wurde.

Für die Berechnung des Buhnenkolks in Aufweitungen wurde von einer Gerinnebreite von 80m ausgegangen. Die tiefsten berechneten Kolke, welche bei Abflüssen von ca. $120 \text{ m}^3/\text{s}$ auftreten, erreichen eine Tiefe von ca. 4,2m unter die mittlere Sohle. Effektiv gemessen wurden Kolktiefe von bis zu 5m unter die mittlere Sohle bei einem Abfluss von ca. $90 \text{ m}^3/\text{s}$ (Bild 21).

Es wurden Sensitivitätsbetrachtungen für die Parameter B und dm vorgenommen: Für eine Breite von 85m werden nach Hunzinger (1998) Buhnenkolke bis zu einer maximalen Tiefe von 4,4m erwartet, und zwar bei Abflüssen zwischen 120 und $160 \text{ m}^3/\text{s}$. Die Verwendung eines grösseren mittleren Korndurchmessers (5cm anstelle von 3,8cm) führt theoretisch eben-

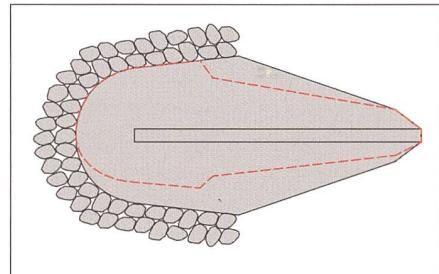
Bild 22: Situation der überarbeiteten Buhnennormalie im Vergleich zur eingebauten Buhne (orange gestrichelt).

- Neigung Oberstromseite: flachere Ausführung
- Buhnenfuss: wird näher zum Ufer gezogen

- Fundationstiefe: die technisch machbare Verbauungstiefe ist erreicht, daher wird eine zweite Blockvorlagereihe vorgeschlagen
- Buhnenmantel: Blöcke werden über den ganzen Mantel zweilagig aufgebaut
