Zeitschrift: Wasser Energie Luft = Eau énergie air = Acqua energia aria
Herausgeber: Schweizerischer Wasserwirtschaftsverband
Band: 115 (2023)
Heft: 3

Artikel: Betonexpansion, eine Herausforderung in Entwicklung
Autor: Amberg, Francesco / Bremen, Roger
DOI: <https://doi.org/10.5169/seals-1050002>

Betonexpansion, eine Herausforderung in Entwicklung

Francesco Amberg, Roger Bremen

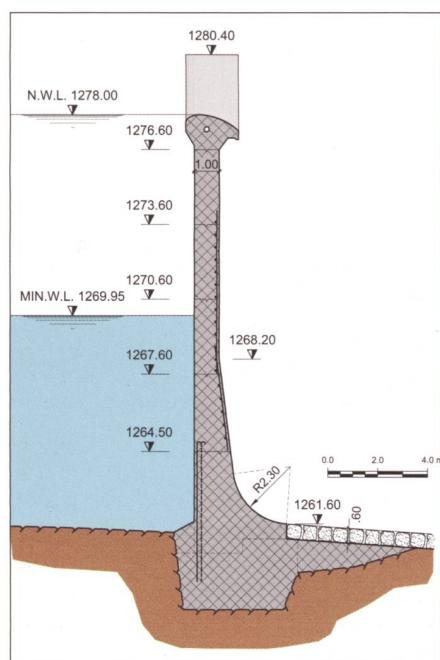
Bild 1: Regelquerschnitt der Staumauer Sera.

gleichbleibende Bedingungen in der Zukunft. Strukturelle Risse treten bei Staumauern aufgrund von irreversiblen Verformungen schnell auf, da bleibende Verformungen bei statisch unbestimmten Systemen Zwangsspannungen erzeugen. Ein gutes Beispiel für die Risiken von AAR ist die Bogenstaumauer Sera (Leroy, 2010). Die Staumauer Sera befindet sich im Zischbergental, einem Nebental am südlichen Hang des Simplonpasses, in der Nähe des Dorfes Gondo. Die ursprüngliche Mauer, die einen besonders hohen Schlankheitskoeffizienten nach Lombardi von 40 aufwies, wurde zwischen 1951 und 1952 erbaut. Die Mauer ist 20 m hoch, besteht jedoch aus einem vertikalen Zylinder (Bild 1) mit einer Dicke von nur 1 m und einer 75 m langen Krone. Die Mauerdicke nimmt nur im Auflagerbereich leicht zu. Die Mauer ist von einer AAR-induzierten Betonexpansion betroffen. Die Konsequenzen sind permanente Verformungen zur Wasserseite, Anhebungen der Mauerkrone, horizontale Risse sowie ein teilweise durchgehender Hauptriss, der eine Art Umfangsfuge bildet (Bild 2). Trotz der Berechnungen, welche die Stabilität der Struktur auch in stark gerissenem Zustand belegen konnten, wurde entschieden, die Mauer zu verstärken. Wie bei den meisten durch AAR gerissenen Talsperren ist die Schwierigkeit einer umfassenden Zustandsbewertung (Risstiefe) nicht zu unterschätzen.

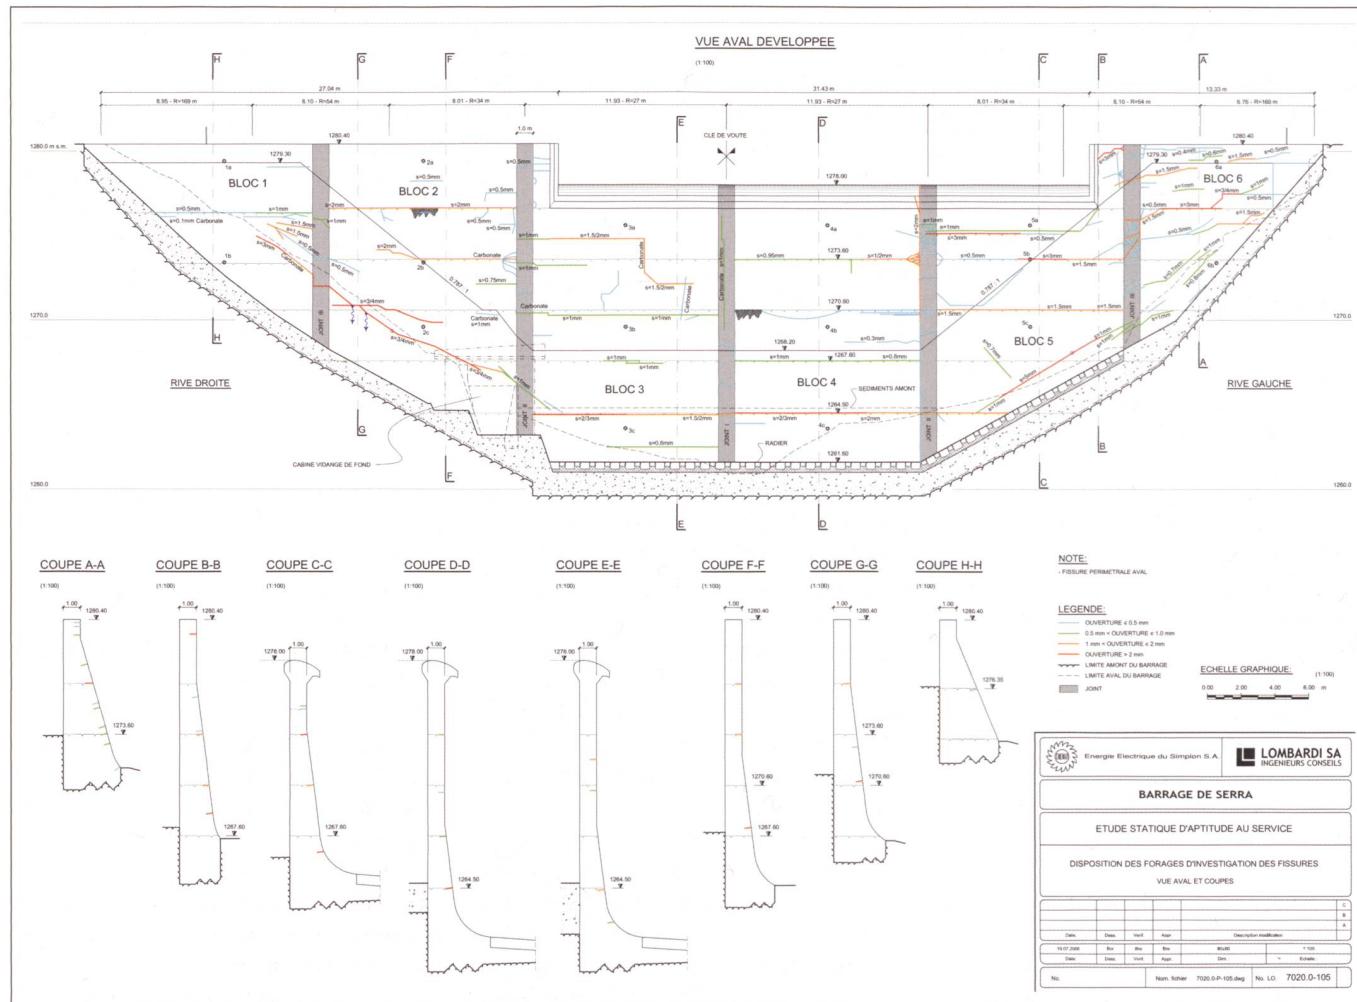
Bild 2: Staumauer Sera, aufgenommenes Rissbild auf dem luftseitigen Parament.

Bei der Staumauer Sera hatten die durch bleibende Verformungen hervorgerufenen strukturellen Risse aber eine Grenze erreicht, welche zuverlässige Aussagen zu den Stabilitätsbedingungen nicht mehr erlaubten.

Bei Sera war die Betonexpansion bereits recht weit fortgeschritten. In vertikaler Richtung betrug die durchschnittliche Dehnung insgesamt über 1000 µm/m, was im Vergleich zu anderen Situationen in der Schweiz relativ hoch ist.

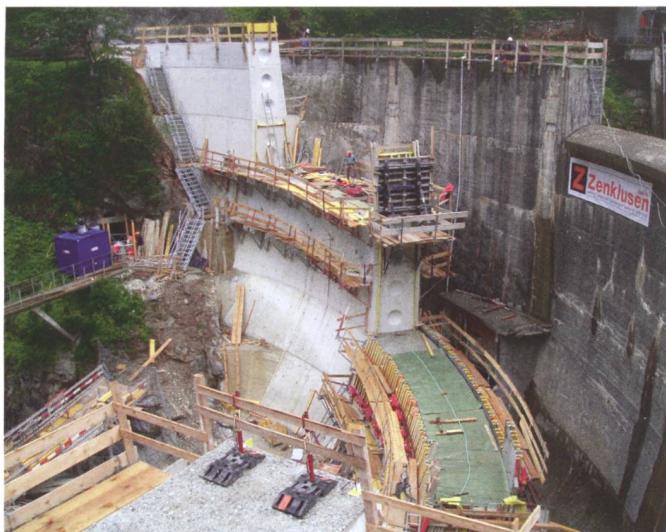
Bild 3: Bau der neuen Staumauer Sera gleich luftseitig der bestehenden Sperre.

Die Bogenmauer wurde provisorisch saniert, indem beide seitlichen Widerlager mit vertikalen Vorspannkästen verstärkt wurden. Die Mauer benötigte aber einen umfassenden Eingriff. Die bestehende Talsperre wurde schliesslich durch eine neue Bogenmauer talwärts der bestehenden Struktur vollständig ersetzt (Bild 3). Die

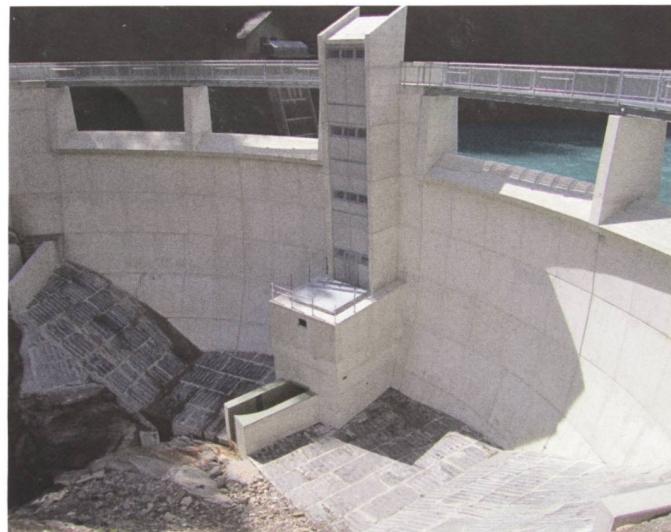
Bild 4: Die neue, in den Jahren 2008-2010 gebaute Bogenmauer Sera.

neue Sperre Sera (Bild 4) wurde in den Jahren 2008–2010 gebaut. Es ist auch erwähnenswert, dass die mechanischen Betoneigenschaften wie das Elastizitätsmodul und die Festigkeit von der Reaktion unbeeinflusst waren.

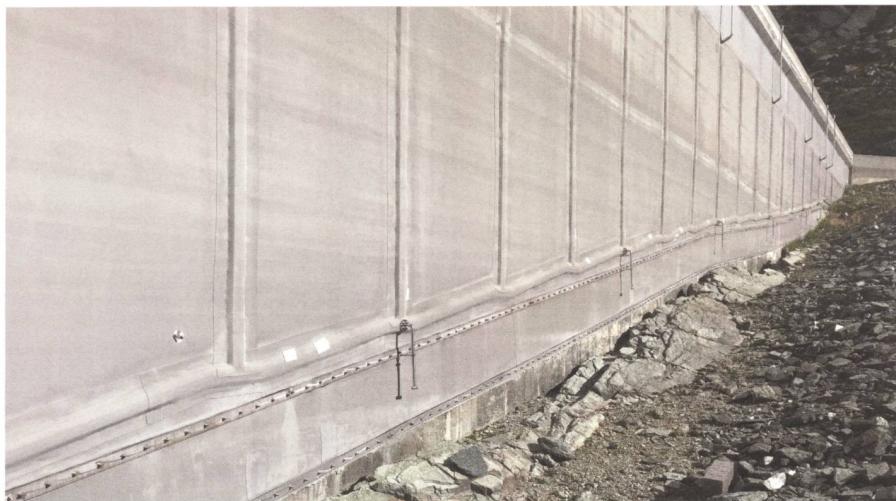
Bild 5: Dichtungsmembrane auf dem wasserseitigen Parament der Staumauer Illsee, Details des Anschlusses am Mauerfuss.

den Jahren 1995 bis 1997 das wasserseitige Parament mit einer Membrane abgedichtet (*Bild 5*), um Sinterungen durch die Mauer zu minimieren. Dennoch quillt die Mauer seit 1960 konstant mit ungefähr 10 µm/m/Jahr ohne eine nennenswerte Änderung der Expansionsrate aufgrund des Einbaus der Membrane. Die Mauer musste also in den Jahren 2011 – 13 von den Quellzwängungen durch die Erstellung von 7 Vertikalschnitten entspannt werden und das Tragverhalten des gekrümmten Mauerenteils wurde zu einer Schwergewichtsmauer ausgebildet. Zusätzlich, zur Gewährleistung der Erdbebensicherheit, wurde der obere Mauerteil und die gerade Mauerpartie mittels vorgespannten permanenten Ankern verstärkt. Zu erwähnen ist, dass bei schlankeren Talsperren (z.B. Pannecière, Frankreich) der Einbau von einer Membrane doch zu einer nicht unbedeutenden Reduktion der Expansionsraten geführt hat.
