Zeitschrift: Wasser Energie Luft = Eau énergie air = Acqua energia aria

Artikel: Betonexpansion, eine Herausforderung in Entwicklung

Autor: Amberg, Francesco / Bremen, Roger

Betonexpansion, eine Herausforderung in Entwicklung

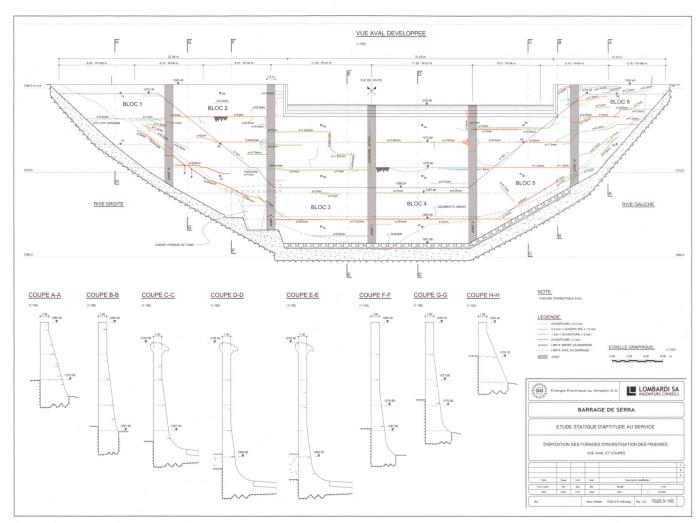
Bild 2: Staumauer Sera, aufgenommenes Rissbild auf dem luftseitigen Parament.

gleichbleibende Bedingungen in der Zukunft. Strukturelle Risse treten bei Staumauern aufgrund von irreversiblen Verformungen schnell auf, da bleibende Verformungen bei statisch unbestimmten Systemen Zwangsspannungen erzeugen. Ein gutes Beispiel für die Risiken von AAR ist die Bogenstaumauer Sera (Leroy, 2010). Die Staumauer Sera befindet sich im Zwischbergental, einem Nebental am südlichen Hang des Simplonpasses, in der Nähe des Dorfes Gondo. Die ursprüngliche Mauer, die einen besonders hohen Schlankheitskoeffizienten nach Lombardi von 40 aufwies, wurde zwischen 1951 und 1952 erbaut. Die Mauer ist 20 m hoch, besteht jedoch aus einem vertikalen Zylinder (Bild 1) mit einer Dicke von nur 1 m und einer 75 m langen Krone. Die Mauerdicke nimmt nur im Auflagerbereich leicht zu. Die Mauer ist von einer AAR-induzierten Betonexpansion betroffen. Die Konsequenzen sind permanente Verformungen zur Wasserseite, Anhebungen der Mauerkrone, horizontale Risse sowie ein teilweise durchgehender Hauptriss, der eine Art Umfangsfuge bildet (Bild 2). Trotz der Berechnungen, welche die Stabilität der Struktur auch in stark gerissenem Zustand belegen konnten, wurde entschieden, die Mauer zu verstärken. Wie bei den meisten durch AAR gerissenen Talsperren ist die Schwierigkeit einer umfassenden Zustandsbewertung (Risstiefe) nicht zu unterschätzen. Die Bogenmauer wurde provisorisch saniert, indem beide seitlichen Widerlager mit vertikalen Vorspannankern verstärkt wurden. Die Mauer benötigte aber einen umfassenden Eingriff. Die bestehende Talsperre wurde schliesslich durch eine neue Bogenmauer talwärts der bestehenden Struktur vollständig ersetzt (Bild 3). Die

Bei der Staumauer Sera hatten die durch bleibende Verformungen hervorgerufenen strukturellen Risse aber eine Grenze erreicht, welche zuverlässige Aussagen zu den Stabilitätsbedingungen nicht mehr erlaubten.

Bei Sera war die Betonexpansion bereits recht weit fortgeschritten. In vertikaler Richtung betrug die durchschnittliche Dehnung insgesamt über 1000 µm/m, was im Vergleich zu anderen Situationen in der Schweiz relativ hoch ist.

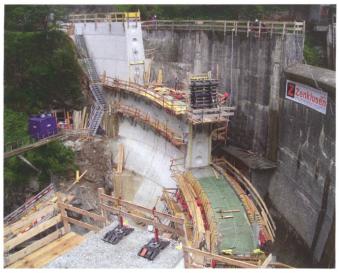
Bild 3: Bau der neuen Staumauer Sera gleich luftseitig der bestehenden Sperre.

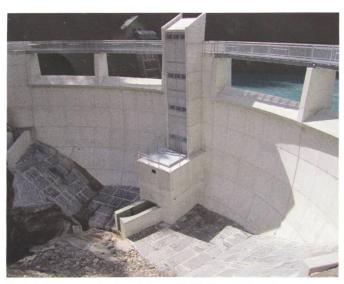
Bild 4: Die neue, in den Jahren 2008-2010 gebaute Bogenmauer Sera.

neue Sperre Sera (Bild 4) wurde in den Jahren 2008–2010 gebaut. Es ist auch erwähnenswert, dass die mechanischen Betoneigenschaften wie das Elastizitätsmodul und die Festigkeit von der Reaktion unbeeinflusst waren.

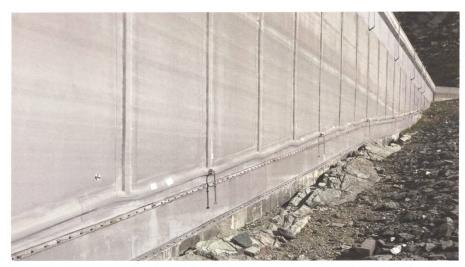
Bild 5: Dichtungsmembrane auf dem wasserseitigen Parament der Staumauer Illsee, Details des Anschlusses am Mauerfuss.

den Jahren 1995 bis 1997 das wasserseitige Parament mit einer Membrane abgedichtet (Bild 5), um Sinterungen durch die Mauer zu minimieren. Dennoch quillt die Mauer seit 1960 konstant mit ungefähr 10 µm/m/Jahr ohne eine nennenswerte Änderung der Expansionsrate aufgrund des Einbaus der Membrane. Die Mauer musste also in den Jahren 2011 - 13 von den Quellzwängungen durch die Erstellung von 7 Vertikalschnitten entspannt werden und das Tragverhalten des gekrümmten Mauerteils wurde zu einer Schwergewichtsmauer ausgebildet. Zusätzlich, zur Gewährleistung der Erdbebensicherheit, wurde der obere Mauerteil und die gerade Mauerpartie mittels vorgespannten permanenten Ankern verstärkt. Zu erwähnen ist, dass bei schlankeren Talsperren (z.B. Pannecière, Frankreich) der Einbau von einer Membrane doch zu einer nicht unbedeutenden Reduktion der Expansionsraten geführt hat.
