Zeitschrift: Heimatkunde Wiggertal
Herausgeber: Heimatvereinigung Wiggertal
Band: 19 (1958)

Artikel: Die Ausgrabung der Hasenburg in Willisau
Autor: Schneider, Hugo
DOI: <https://doi.org/10.5169/seals-718215>

Die Ausgrabung der Hasenburg in Willisau

Dr. Hugo Schneider, Zürich

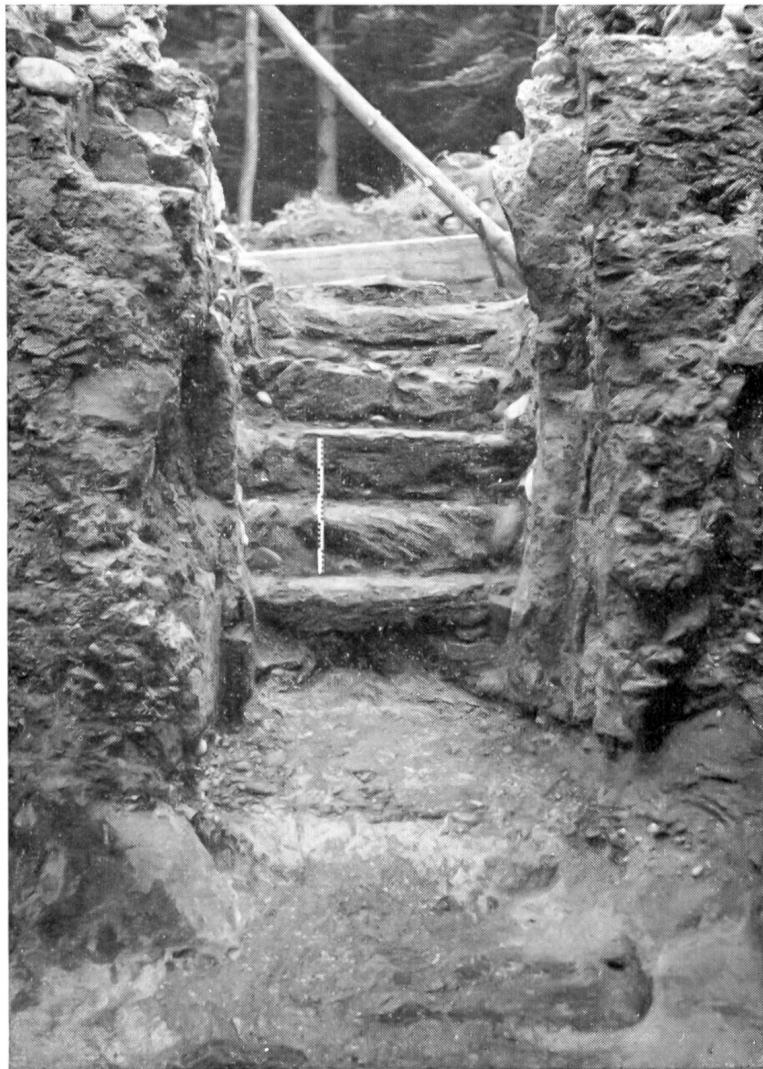
Treppe mit Tuffsteintor, Hasenburg
Photo G. Evers

Eine weitere Frage bildete der Burgzugang. Sicher war der Haupteingang auf der Westseite, zwischen Süd- und Nordteil. Wir fanden sowohl die Elemente des Torbogens, in Tuff gehauen, im Schutt, als auch die direkt in das Obergeschoß des Wohntrakts führende Steintreppe. Ausserdem erfassten wir mit den Sondierschnitten

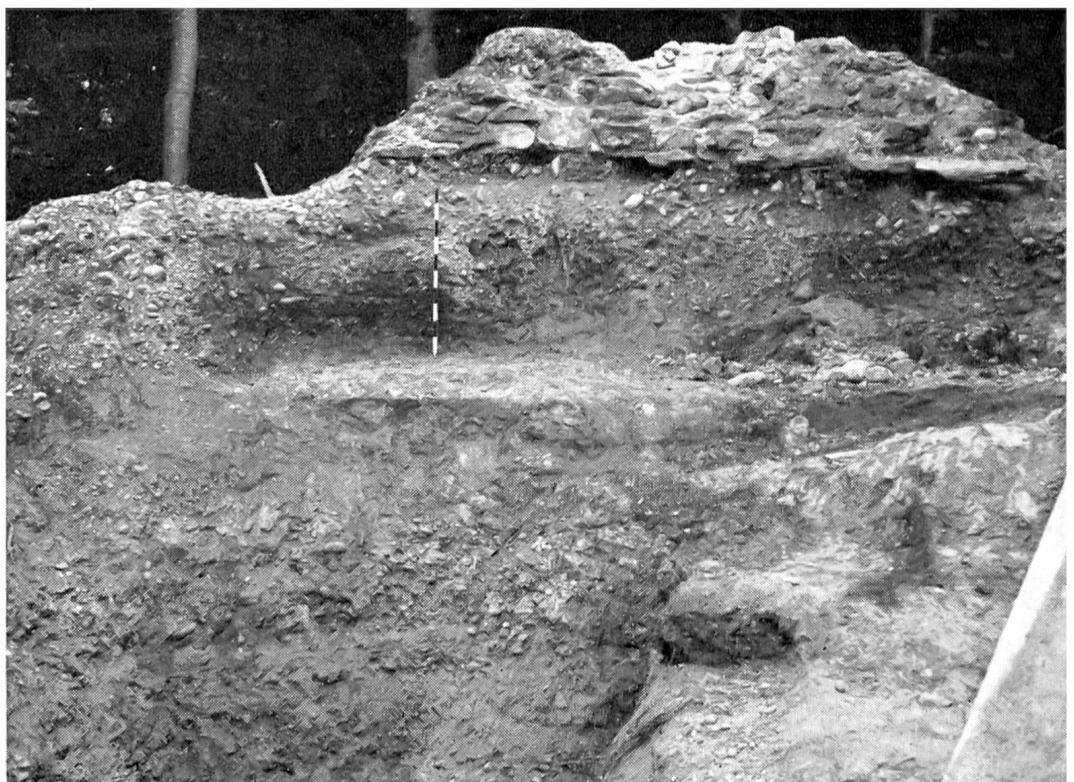
Rest der «Schildmauer»
auf abgeschrötem Nagelfluhfels, Hasenburg
Photo G. Evers

Gegen den Hang hin schloss sich ein zum Teil offener Raum an. Er war fast durchwegs in die hier aufliegende Nagelfluhbank eingetieft. Am klarsten kam dies ganz im Süden, bei der Burggrabenseite zum Vorschein, hatten die Erbauer doch gleich den Nagelfluhfels als Ringmauer in einer Höhe von etwa 1,5 Metern ausgehauen und abgeschrotet und erst auf diese Basis dann noch die fehlende Zone in Bollensteinen aufgeführt.
