Die Ausgrabung der Hasenburg in Willisau

Dr. Hugo Schneider, Zürich

Unter dem Patronat der Heimatvereinigung des Wiggertales konnte im letzten Sommer die Ausgrabung der Hasenburg bei Willisau in die Wege geleitet werden. Die Untersuchungen selbst lagen in den Händen des Schweizerischen Landesmuseums.

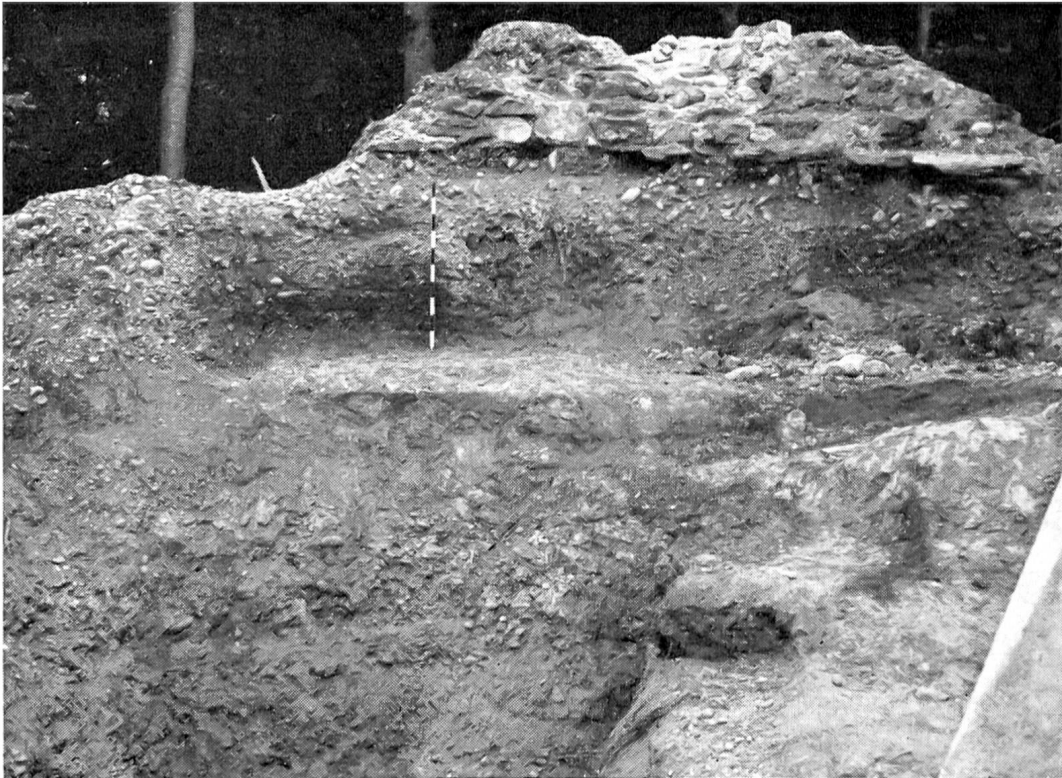
Rest der «Schildmauer»
auf abgeschrotetem Nagelfluhfels, Hasenburg
Photo G. Evers

Gegen den Hang hin schloss sich ein zum Teil offener Raum an. Er war fast durchwegs in die hier aufliegende Nagelfluhbank eingetieft. Am klarsten kam dies ganz im Süden, bei der Burggrabenseite zum Vorschein, hatten die Erbauer doch gleich den Nagelfluhfels als Ringmauer in einer Höhe von etwa 1,5 Metern ausgehauen und abgeschrotet und erst auf diese Basis dann noch die fehlende Zone in Bollensteinen aufgeführt.
