**Artikel:** Nochmals "Geglückte Kirchenrestauration" : naturschützerische Aspekte  
**Autor:** Wiprächtiger, Peter  
**DOI:** <https://doi.org/10.5169/seals-718829>

# Nochmals «Geglückte Kirchenrestauration»

## Naturschützerische Aspekte

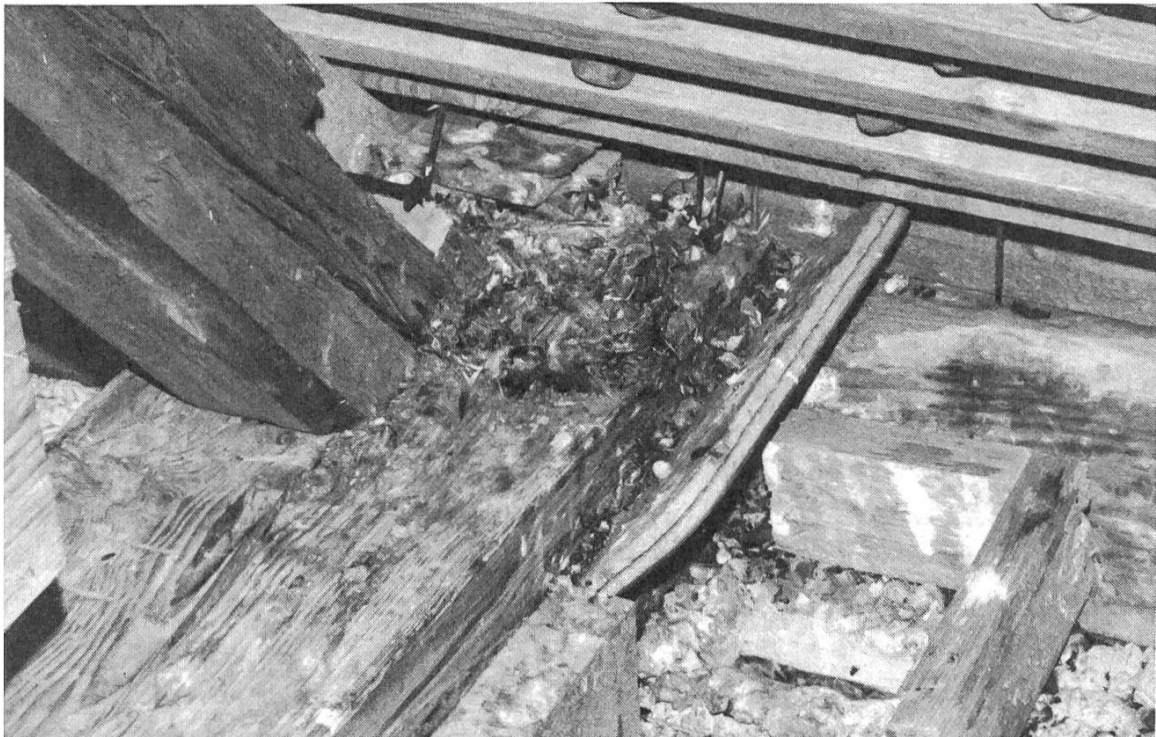
Nistplatz auf dem Dachboden, direkt über dem Einflugloch.
