Artikel: Weitere vorbildliche Restaurierungen

Weitere vorbildliche Restaurierungen

Graberhus unter Denkmalschutz gestellt

Ein alter Sodbrunnen in Pfaffnau

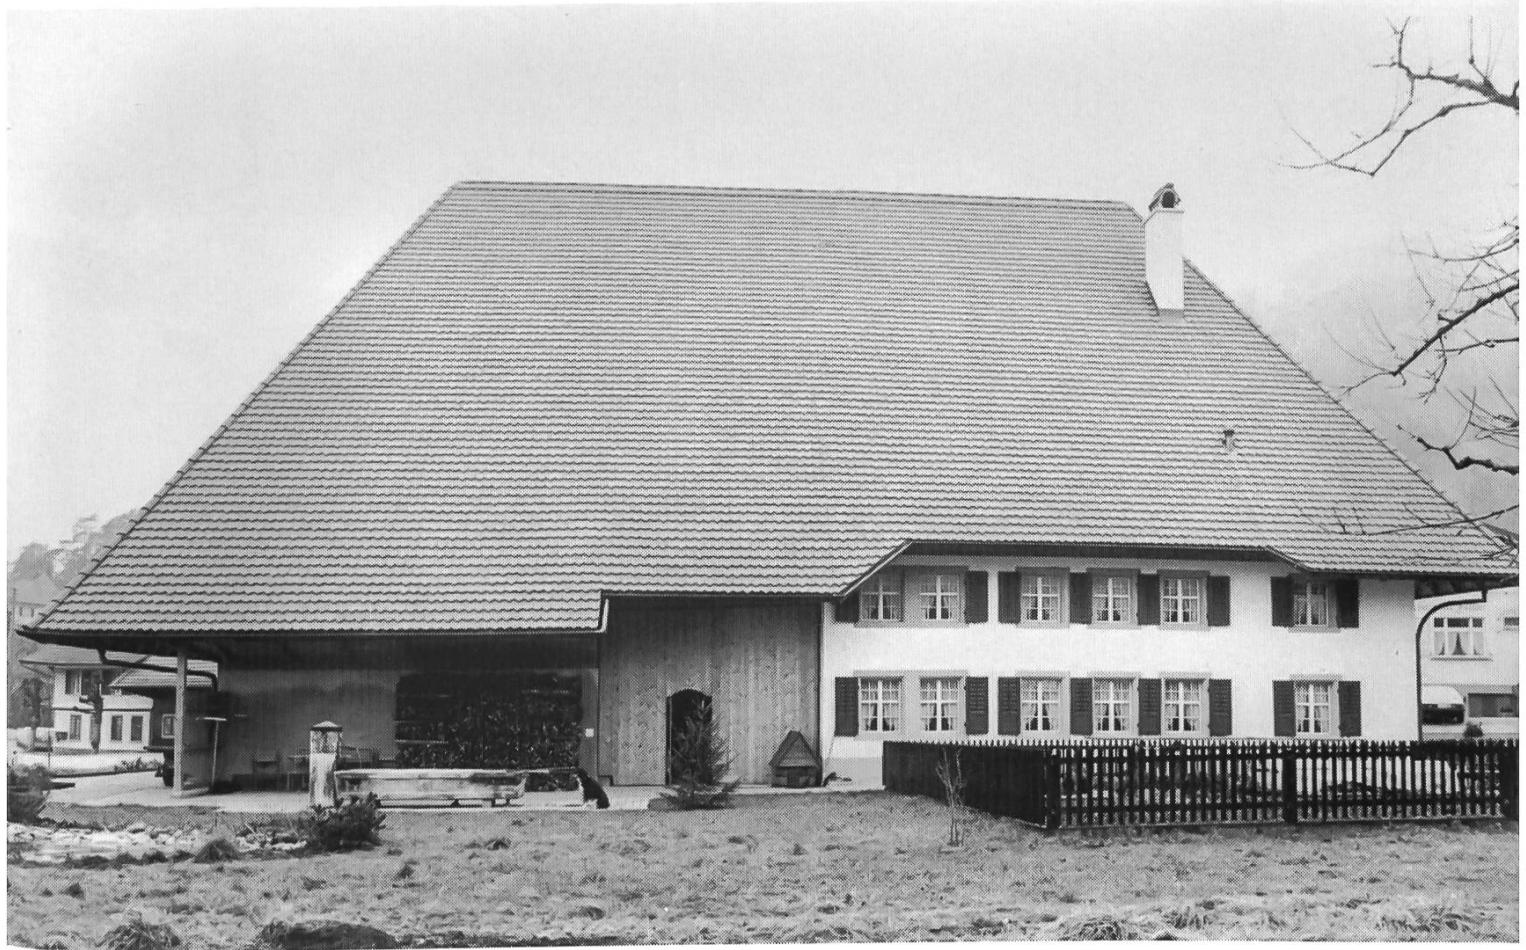
Das vorbildlich restaurierte Graberhus in Wikon.

der städtischen Architektur im nahen Zofingen waren wohl der Grund, dass im neunzehnten Jahrhundert die Holzwände des Wohnhauses herausgebrochen, durch bis zu 65 Zentimeter dicke Sandsteinquader neu aufgemauert und aussen verputzt wurden. Da passte natürlich das bärische Strohdach nicht mehr. Auf die Latten kamen elegantere Biberschwanzziegel – eine Erneuerung, deren Folgen damals niemand bedachte. Die Dachkonstruktion, die für ein Strohdach berechnet war, vermochte die anderthalbmal grössere Last der Ziegel auf die Dauer nicht zu tragen. Der Firstbaum brach, die Fusspfetten oder das Schüpfholz, wie es bei Hochstudhäusern heisst, wurde deformiert, und der ganze Dachstuhl geriet aus den Fugen.

Bei der Renovation mussten die Zimmerleute einen neuen siebzehn Meter langen und 20 mal 48 Zentimeter starken, verleimten Firstbalken einpassen und im Wohnteil alle Sparren und Pfetten bis auf den Hochstud und den Katzenbaum (der untere Firstbalken) auswechseln: aus 36 Kubikmetern neuem einheimischem Fichtenholz. Im Bereich der Stallscheune war die Holzkonstruktion noch zu gebrauchen. Der Dachstuhl wurde erneuert aus zwanzig Kubikmetern altem Dachholz – sofern es nicht zu stark gelitten hatte durch das ursprünglich offene Herdfeuer. Äusserlich präsentiert sich das Graberhus nach der Renovation wieder im Kleid des neunzehnten Jahrhunderts. Die Mauern sind weiss verputzt, die Fenstergewände grau gefasst, die Fensterflügel anhand eines originalen Fensters ersetzt. Man merkt nicht, dass die Decke über dem zweiten Geschoss angehoben wurde, um eine den heutigen Menschen gerechte Raumhöhe zu schaffen. Weit über Wohnhaus und Scheune senkt sich das mächtige Walmdach, das vierzig Tonnen Ziegel trägt. Sein Innenraum ist nicht ausgebaut, denn eine seriöse Restaurierung gestattete keine Dachfenster oder Lukarnen. Die Wohnung entspricht weitgehend der alten Einteilung und Massstäblichkeit. Noch immer benutzbar ist in der alten Küche der rot bemalte Eisenherd unter der Rauchhurd aus Rutengeflecht. In der Stube mit ihren Biedermeiermöbeln (seit Jahrzehnten in Familienbesitz) erinnert nur wenig ans zwanzigste Jahrhundert. Original sind die Holzbalkendecke, der stattliche blaue Kachelofen mit doppeltem Ofensitz, weissen Zierfriesen und integriertem Backofen, in dem immer noch Brot gebacken wird. Und im Bauerngärtchen vor dem Haus wachsen zwischen niedrigen Buchshecken – wie ehedem – Zier- und Nutzpflanzen.

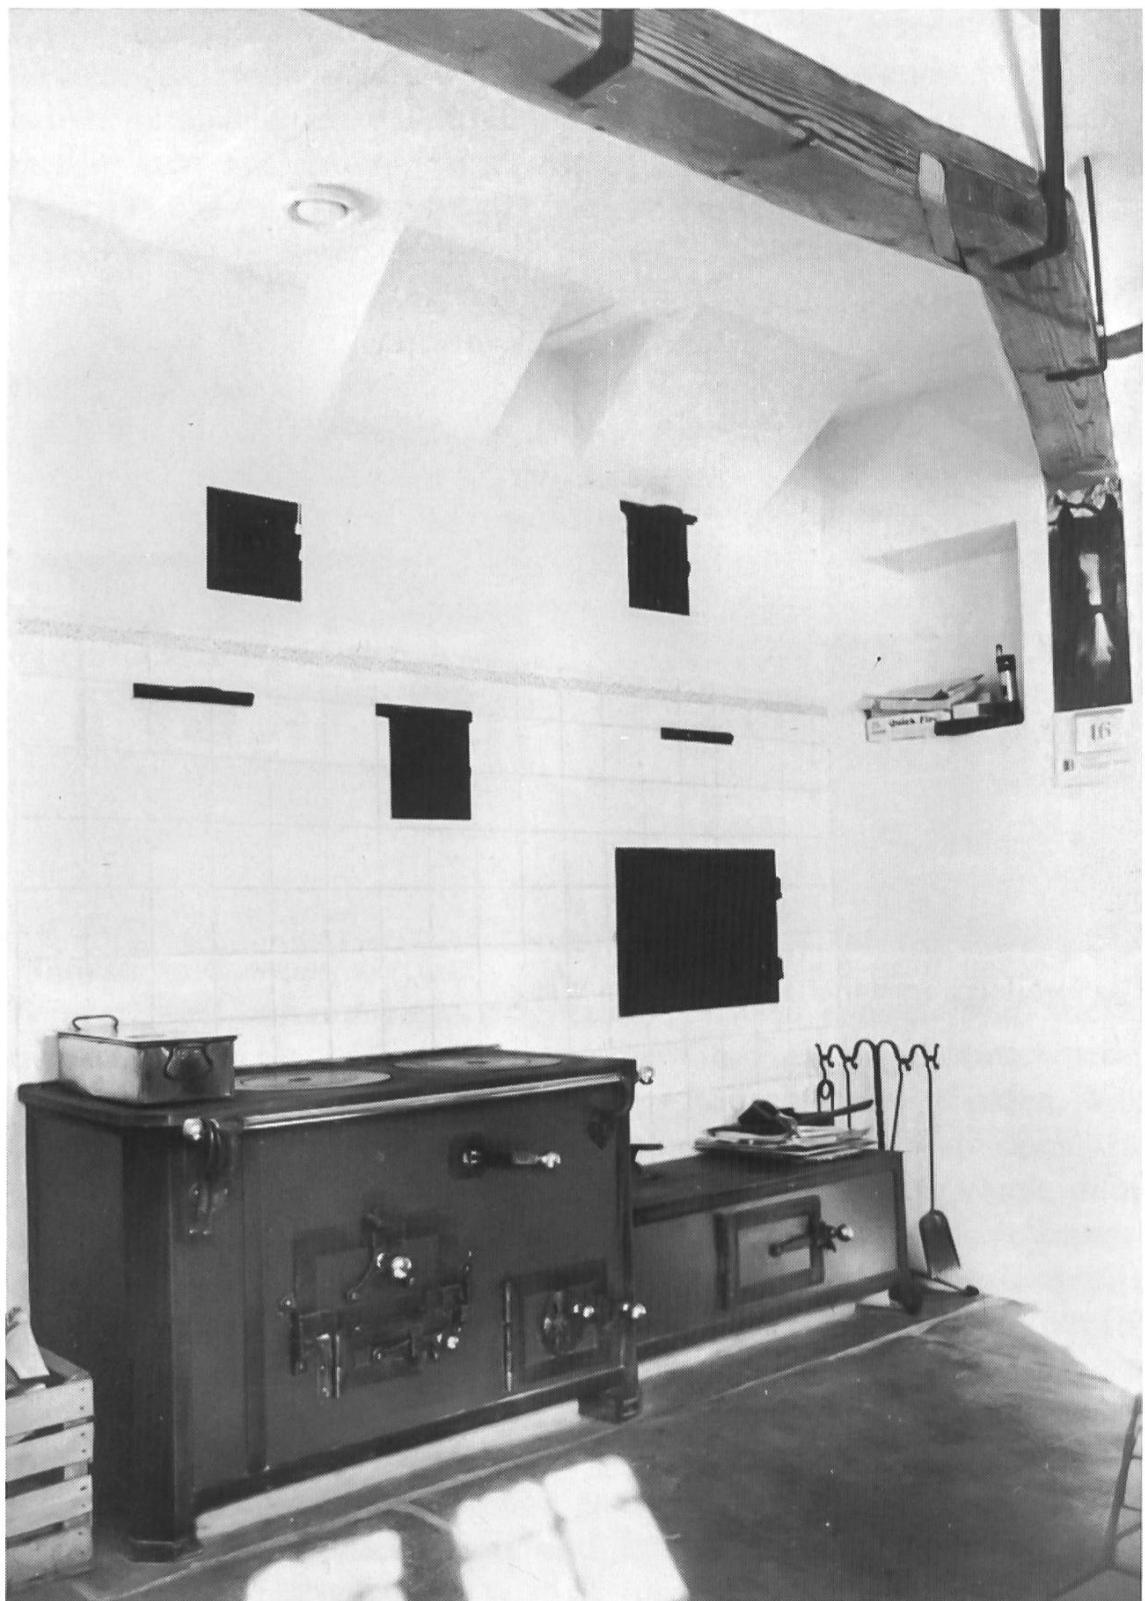
Graberhus in Wikon.
Küche mit altem Eisenherd.

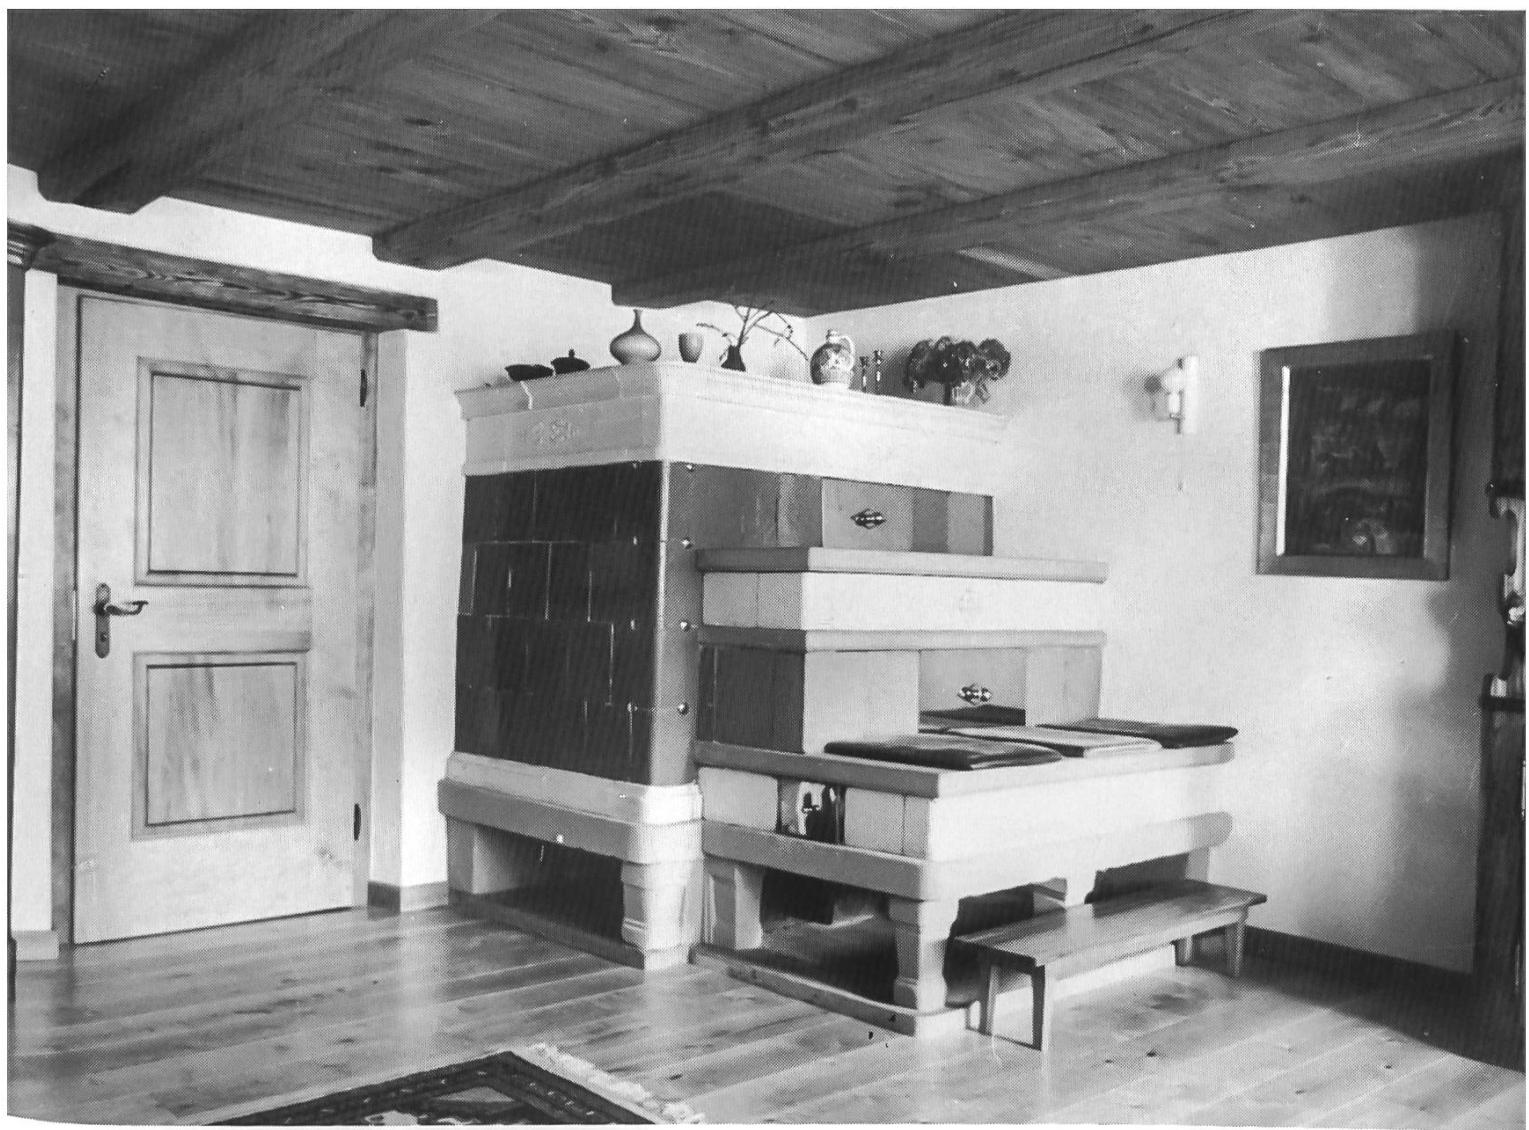
Graberhus in Wikon.

Stattlicher Kachelofen mit doppeltem Ofensitz, weissen Zierfriesen und intaktem Backofen.

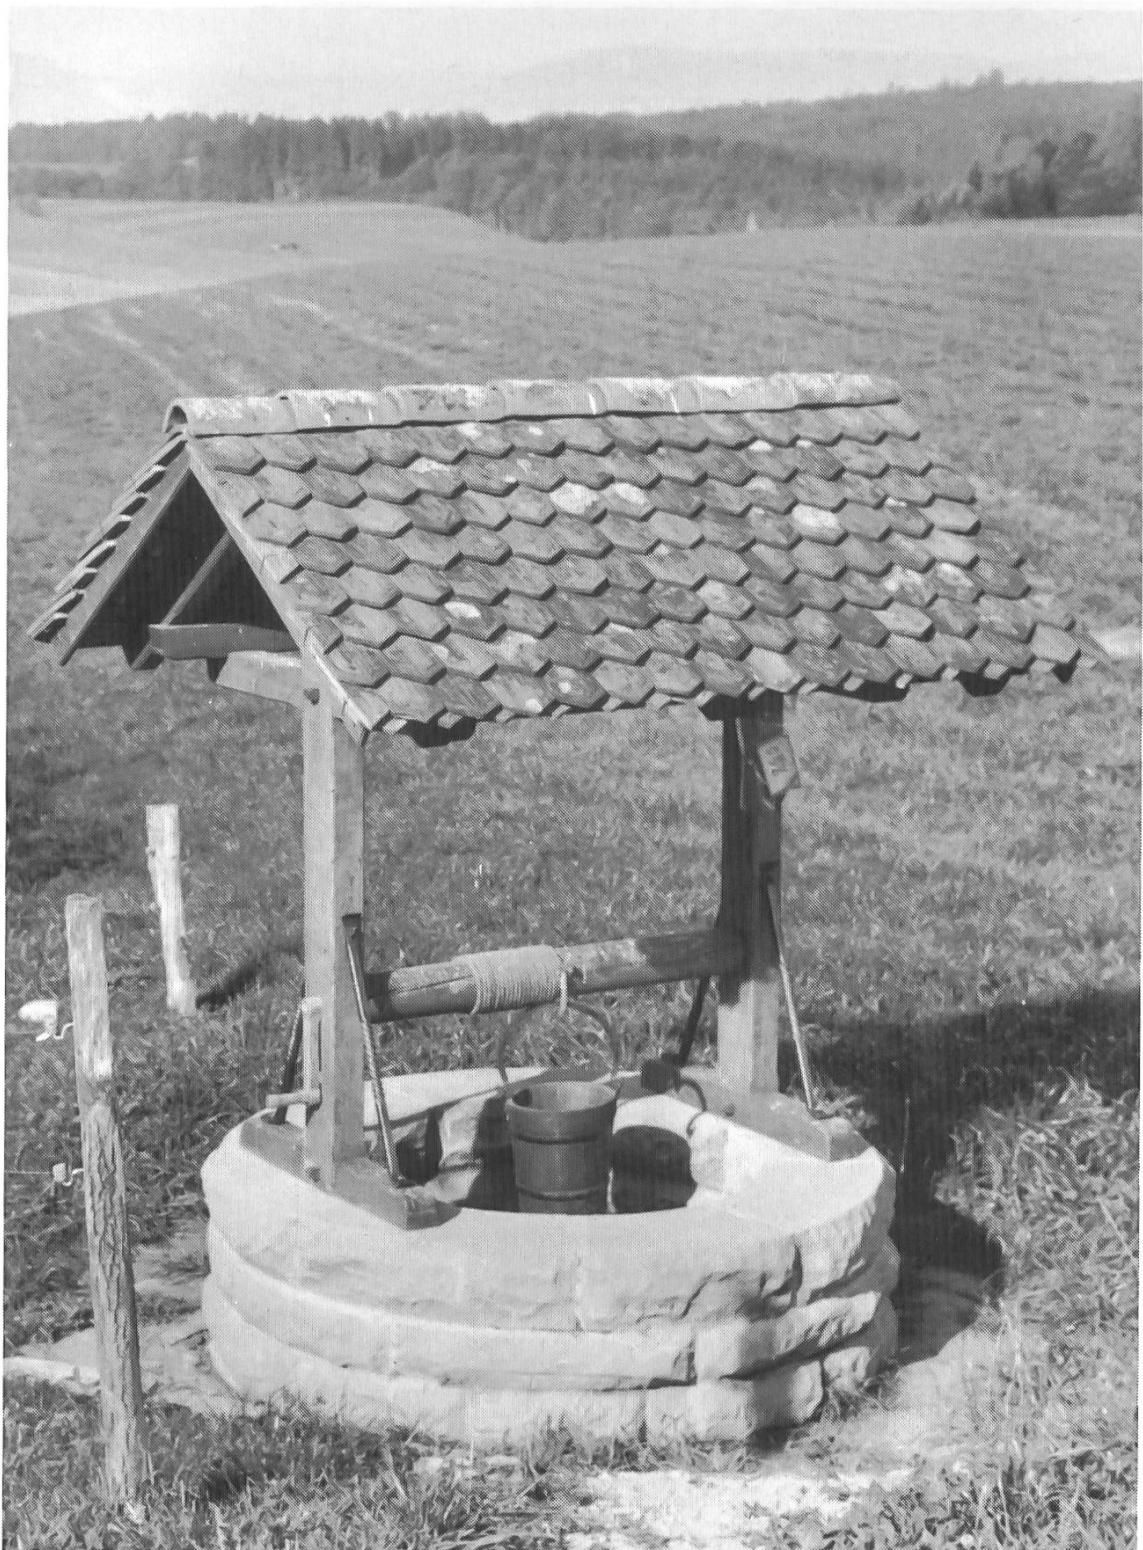
Restaurierter Sodbrunnen im Löchli, Pfaffnau.

Bei den Restaurierungsarbeiten waren allerhand Schwierigkeiten – auch unvorhergesehene – zu meistern. Die Arbeiten gestalteten sich aufwendig und teilweise recht tückisch. Das Ausputzen des Brunnenschachtes und das Hinabsteigen verlangte harte Männer. Je tiefer man stieg, um so öfter bekam es der eine oder andere Arbeiter mit der Platzangst zu tun. Anfänglich wurde mit einer Tiefe von ungefähr acht Metern gerechnet, weil bis zu dieser Tiefe eine Bruch-

steinmauer ausgemacht werden konnte. Schliesslich gelangte man in eine Tiefe von 15 Metern! Nach der Bruchsteinmauer, also nach einer Tiefe von acht Metern, war die Rundung weiter abwärts in den Sandsteinfelsen gehauen. Auf zwölf Metern Tiefe stiess man auf eine Quelle, die 40 Minutenliter Wasser förderte. Dieses Wasser floss aber nicht bis auf die Basis des Sodes hinunter; vielmehr befand sich darunter noch eine Kammer von weiteren drei Metern Tiefe. In mehreren Tagen beförderten drei Arbeiter mittels eines Aufzuges mühsam Steine, Holz und Schlamm nach oben. Immer wieder wurde dabei die fachmännisch ausgemauerte Röhre bewundert. Die Fachleute fragen sich, wie es mit den seinerzeitigen technischen Hilfsmitteln möglich war, unterhalb der fliessenden Quelle noch drei weitere Meter auszuöhnen.
