# Weitere vorbildliche Restaurierungen

## Graberhus unter Denkmalschutz gestellt

## Ein alter Sodbrunnen in Pfaffnau

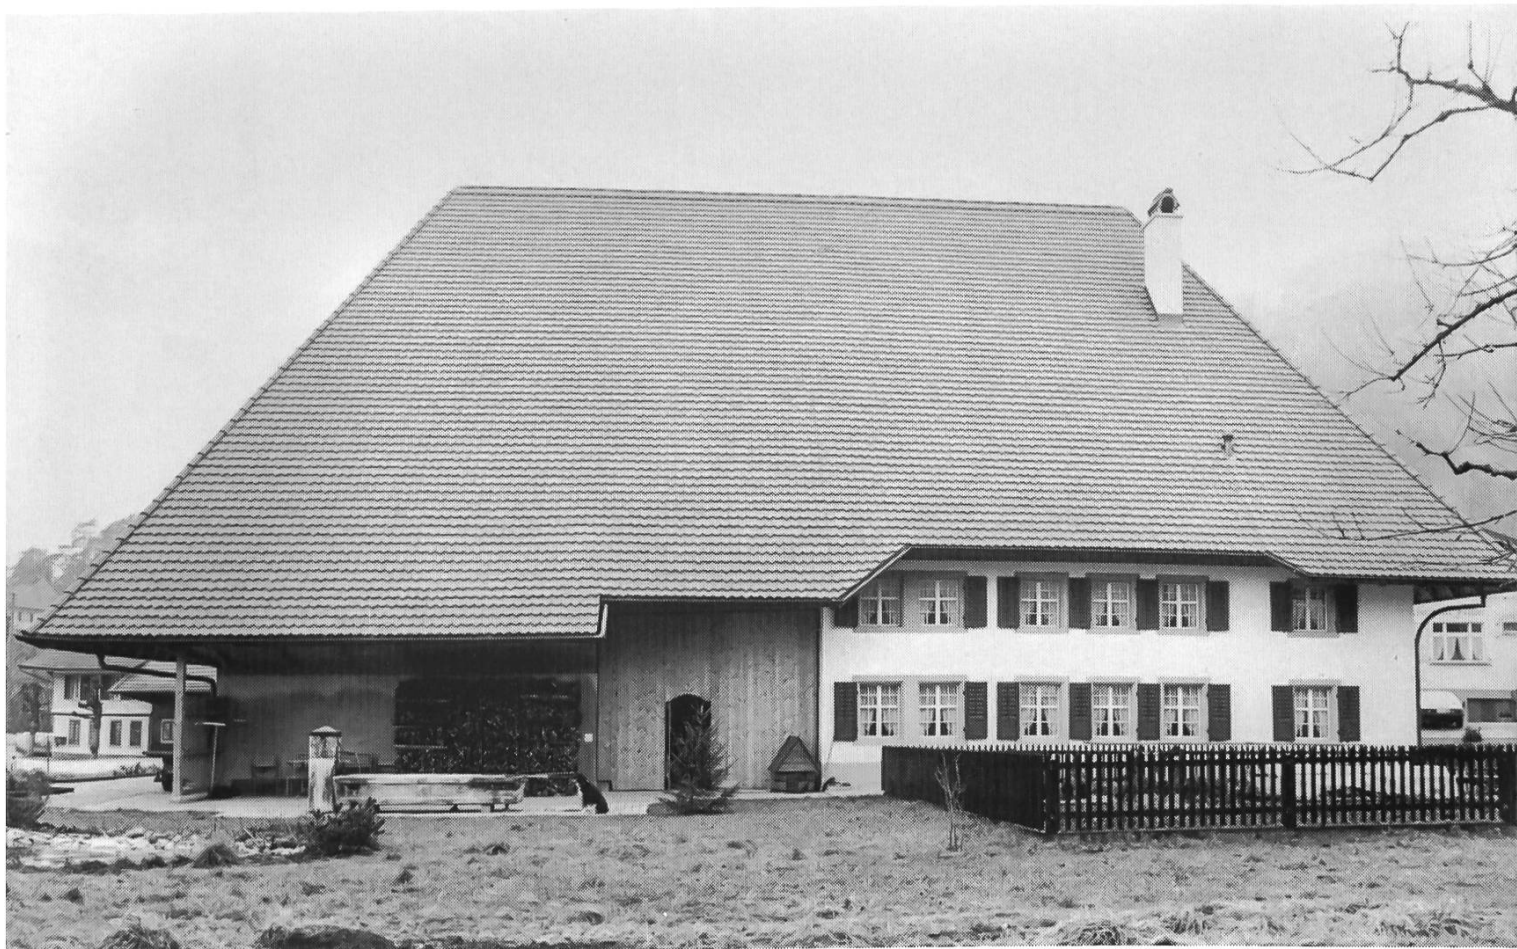
Das vorbildlich restaurierte Graberhus in Wikon.

der städtischen Architektur im nahen Zofingen waren wohl der Grund, dass im neunzehnten Jahrhundert die Holzwände des Wohnhauses herausgebrochen, durch bis zu 65 Zentimeter dicke Sandsteinquader neu aufgemauert und aussen verputzt wurden. Da passte natürlich das bäurische Strohdach nicht mehr. Auf die Latten kamen elegantere Biberschwanzziegel – eine Erneuerung, deren Folgen damals niemand bedachte. Die Dachkonstruktion, die für ein Strohdach berechnet war, vermochte die anderthalbmal grössere Last der Ziegel auf die Dauer nicht zu tragen. Der Firstbaum brach, die Fusspfetten oder das Schüpfholz, wie es bei Hochstudhäusern heisst, wurde deformiert, und der ganze Dachstuhl geriet aus den Fugen.

Bei der Renovation mussten die Zimmerleute einen neuen siebzehn Meter langen und 20 mal 48 Zentimeter starken, verleimten Firstbalken einpassen und im Wohnteil alle Sparren und Pfetten bis auf den Hochstud und den Katzenbaum (der untere Firstbalken) austauschen: aus 36 Kubikmetern neuem einheimischem Fichtenholz. Im Bereich der Stallscheune war die Holzkonstruktion noch zu gebrauchen. Der Dachstuhl wurde erneuert aus zwanzig Kubikmetern altem Dachholz – sofern es nicht zu stark gelitten hatte durch das ursprünglich offene Herdfeuer. Äusserlich präsentiert sich das Graberhus nach der Renovation wieder im Kleid des neunzehnten Jahrhunderts. Die Mauern sind weiss verputzt, die Fenstergewände grau gefasst, die Fensterflügel anhand eines originalen Fensters ersetzt. Man merkt nicht, dass die Decke über dem zweiten Geschoss angehoben wurde, um eine den heutigen Menschen gerechte Raumhöhe zu schaffen. Weit über Wohnhaus und Scheune senkt sich das mächtige Walmdach, das vierzig Tonnen Ziegel trägt. Sein Innenraum ist nicht ausgebaut, denn eine seriöse Restaurierung gestattete keine Dachfenster oder Lukarnen. Die Wohnung entspricht weitgehend der alten Einteilung und Massstäblichkeit. Noch immer benutzbar ist in der alten Küche der rot bemalte Eisenherd unter der Rauchhurd aus Rutengeflecht. In der Stube mit ihren Biedermeiermöbeln (seit Jahrzehnten in Familienbesitz) erinnert nur wenig ans zwanzigste Jahrhundert. Original sind die Holzbalkendecke, der stattliche blaue Kachelofen mit doppeltem Ofensitz, weissen Zierfriesen und integriertem Backofen, in dem immer noch Brot gebacken wird. Und im Bauerngärtchen vor dem Haus wachsen zwischen niedrigen Buchshecken – wie ehedem – Zier- und Nutzpflanzen.

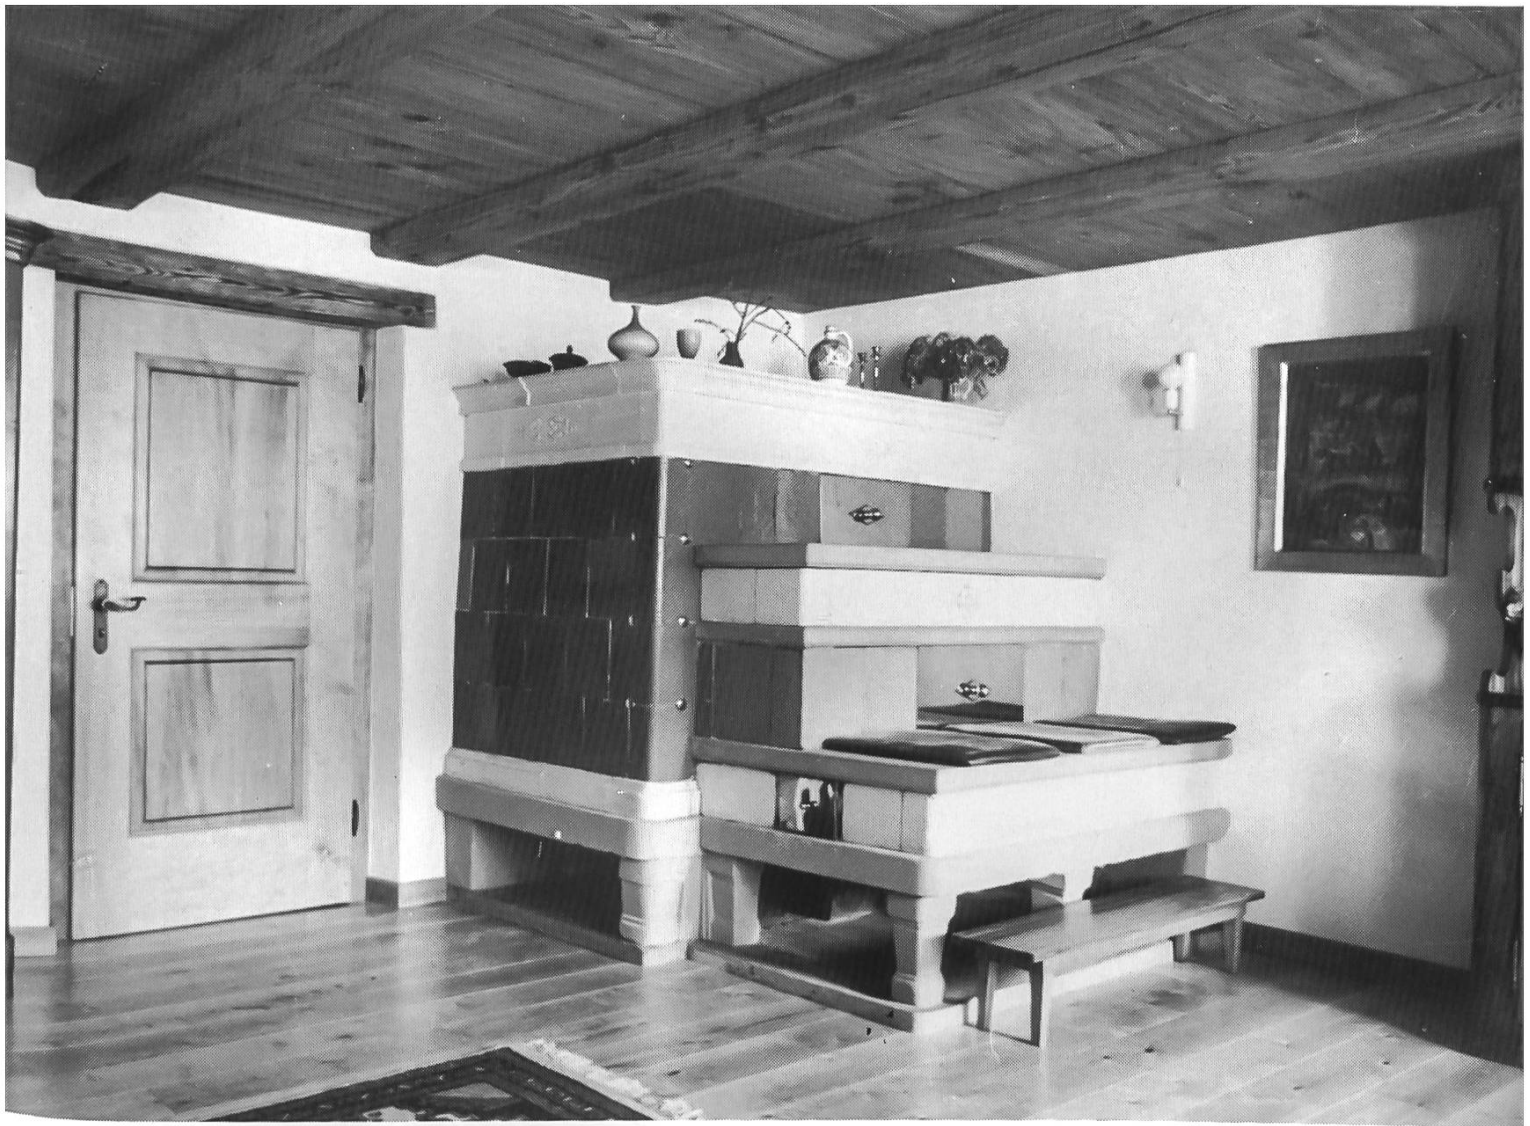
Graberhus in Wikon.  
Stattlicher Kachelofen mit doppeltem Ofensitz, weissen Zierfriesen und intaktem  
Backofen.

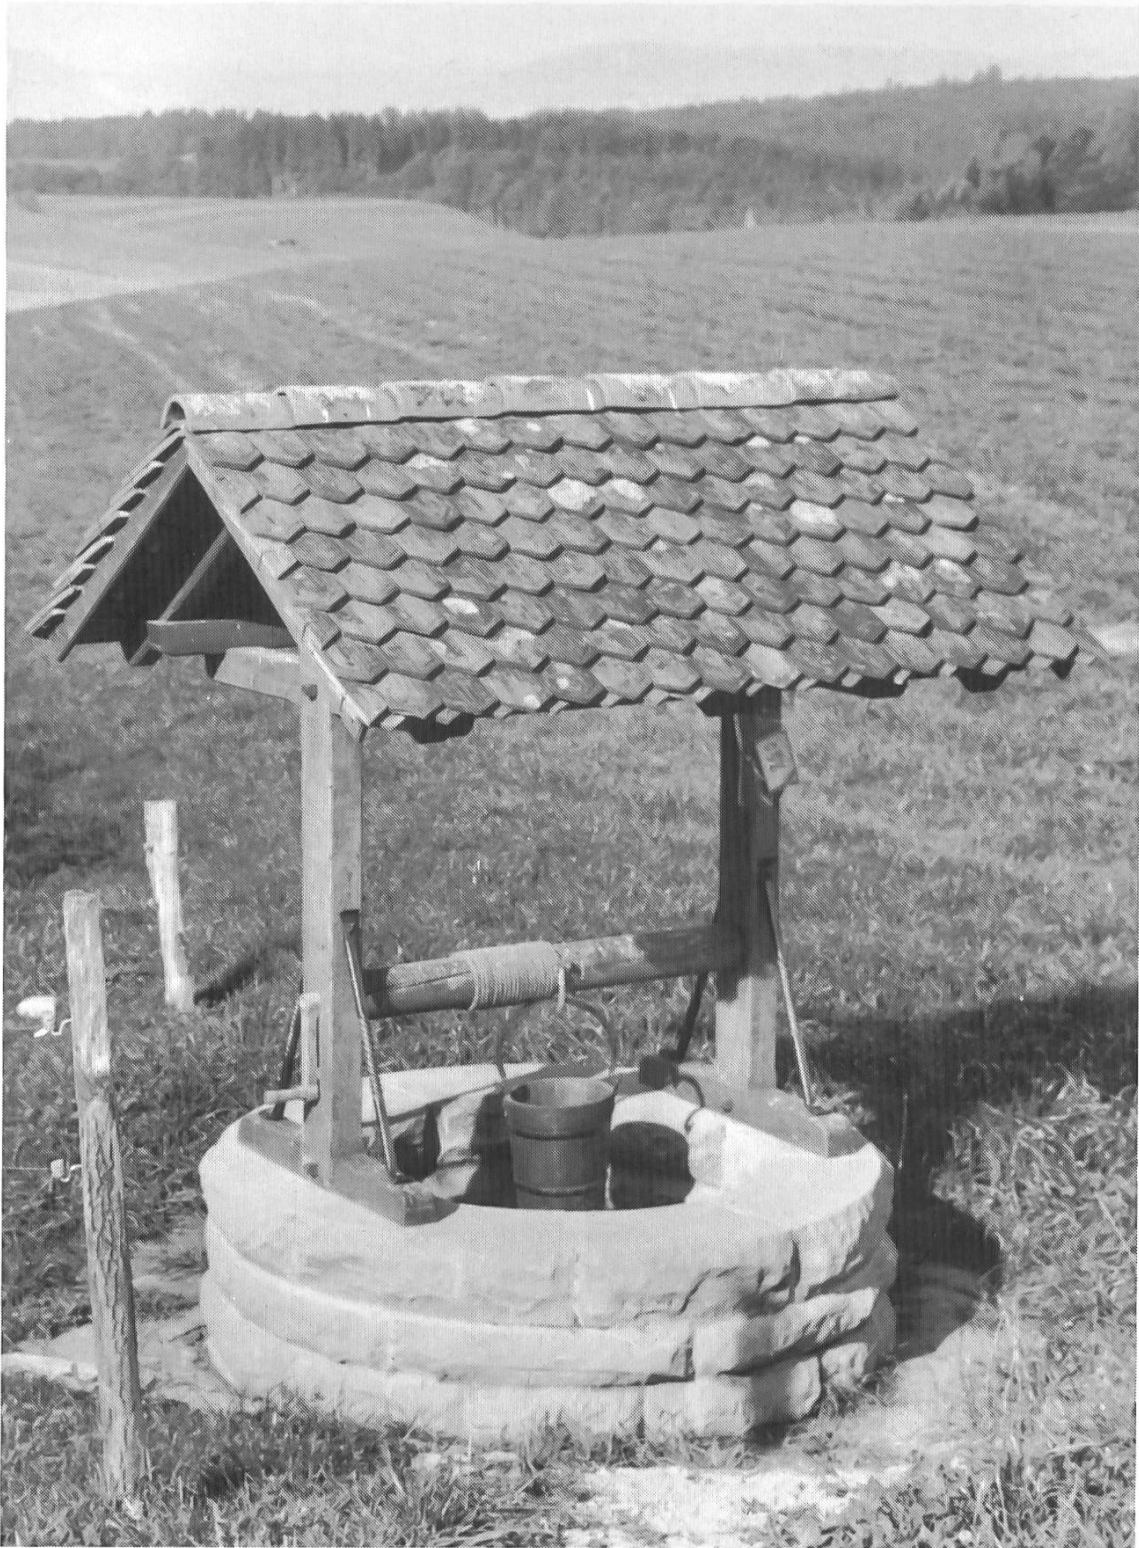
Restaurierter Sodbrunnen im Löchli, Pfaffnau.

Bei den Restaurierungsarbeiten waren allerhand Schwierigkeiten – auch unvorhergesehene – zu meistern. Die Arbeiten gestalteten sich aufwendig und teilweise recht tückisch. Das Ausputzen des Brunnenschachtes und das Hinabsteigen verlangte harte Männer. Je tiefer man stieg, um so öfter bekam es der eine oder andere Arbeiter mit der Platzangst zu tun. Anfänglich wurde mit einer Tiefe von ungefähr acht Metern gerechnet, weil bis zu dieser Tiefe eine Bruch-

steinmauer ausgemacht werden konnte. Schliesslich gelangte man in eine Tiefe von 15 Metern! Nach der Bruchsteinmauer, also nach einer Tiefe von acht Metern, war die Rundung weiter abwärts in den Sandsteinfelsen gehauen. Auf zwölf Metern Tiefe stiess man auf eine Quelle, die 40 Minutenliter Wasser förderte. Dieses Wasser floss aber nicht bis auf die Basis des Sodes hinunter; vielmehr befand sich darunter noch eine Kammer von weiteren drei Metern Tiefe. In mehreren Tagen beförderten drei Arbeiter mittels eines Aufzuges mühsam Steine, Holz und Schlamm nach oben. Immer wieder wurde dabei die fachmännisch ausgemauerte Röhre bewundert. Die Fachleute fragen sich, wie es mit den seinerzeitigen technischen Hilfsmitteln möglich war, unterhalb der fliessenden Quelle noch drei weitere Meter auszuhöhlen.
