Weitere vorbildliche Restaurierungen

Graberhus unter Denkmalschutz gestellt

Ein alter Sodbrunnen in Pfaffnau

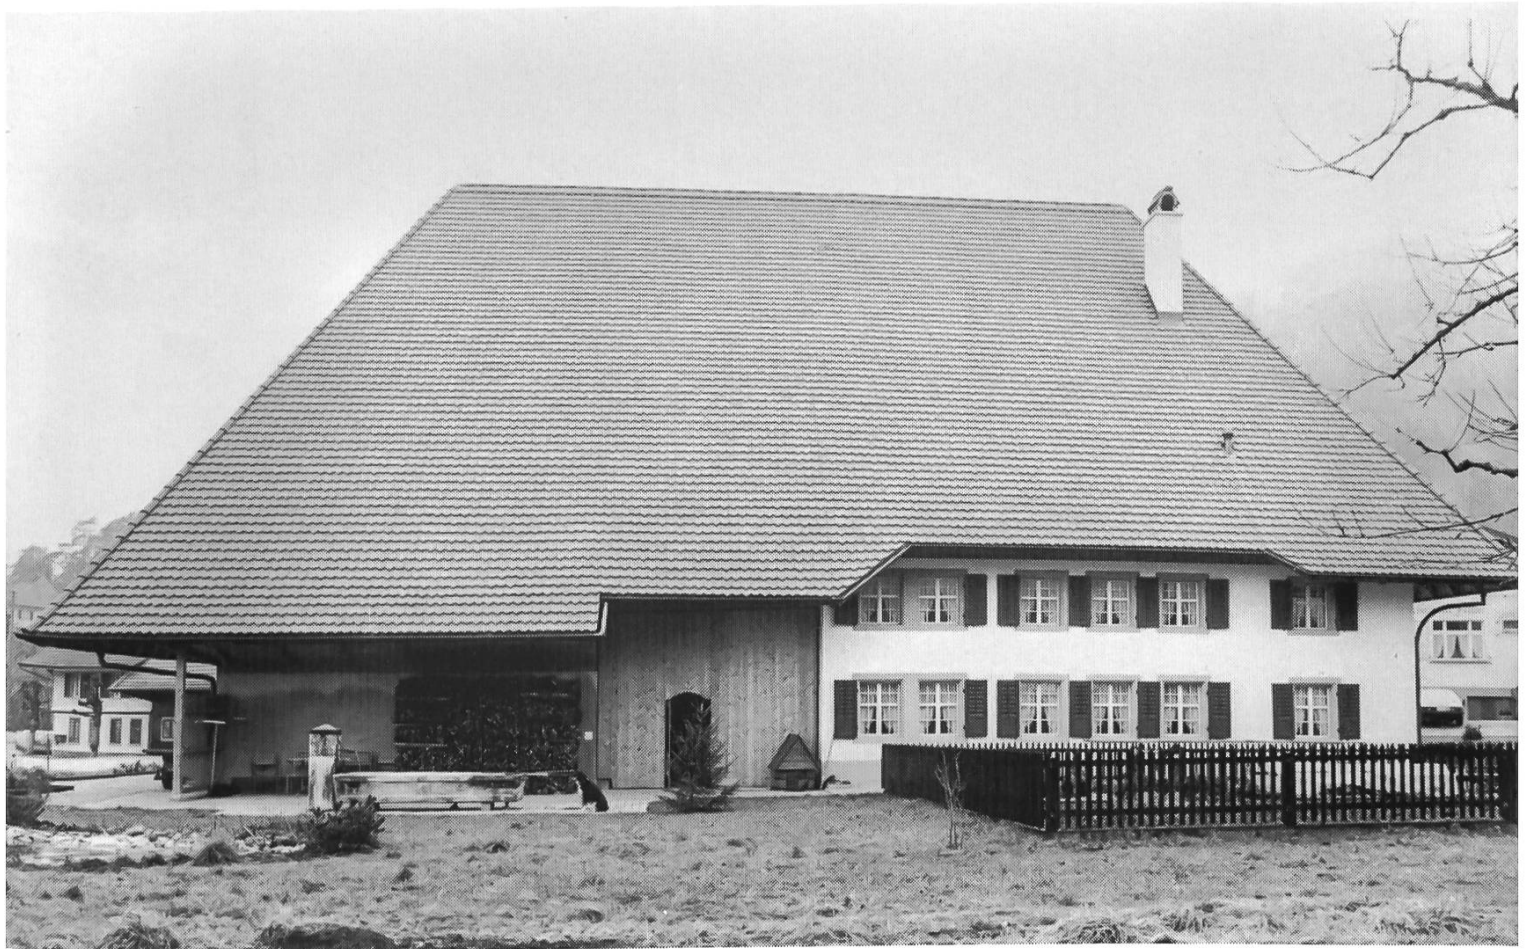
Das vorbildlich restaurierte Graberhus in Wikon.

der städtischen Architektur im nahen Zofingen waren wohl der Grund, dass im neunzehnten Jahrhundert die Holzwände des Wohnhauses herausgebrochen, durch bis zu 65 Zentimeter dicke Sandsteinquader neu aufgemauert und aussen verputzt wurden. Da passte natürlich das bäurische Strohdach nicht mehr. Auf die Latten kamen elegantere Biberschwanzziegel – eine Erneuerung, deren Folgen damals niemand bedachte. Die Dachkonstruktion, die für ein Strohdach berechnet war, vermochte die anderthalbmal grössere Last der Ziegel auf die Dauer nicht zu tragen. Der Firstbaum brach, die Fusspfetten oder das Schüpfholz, wie es bei Hochstudhäusern heisst, wurde deformiert, und der ganze Dachstuhl geriet aus den Fugen.

Bei der Renovation mussten die Zimmerleute einen neuen siebzehn Meter langen und 20 mal 48 Zentimeter starken, verleimten Firstbalken einpassen und im Wohnteil alle Sparren und Pfetten bis auf den Hochstud und den Katzenbaum (der untere Firstbalken) austauschen: aus 36 Kubikmetern neuem einheimischem Fichtenholz. Im Bereich der Stallscheune war die Holzkonstruktion noch zu gebrauchen. Der Dachstuhl wurde erneuert aus zwanzig Kubikmetern altem Dachholz – sofern es nicht zu stark gelitten hatte durch das ursprünglich offene Herdfeuer. Äusserlich präsentiert sich das Graberhus nach der Renovation wieder im Kleid des neunzehnten Jahrhunderts. Die Mauern sind weiss verputzt, die Fenstergewände grau gefasst, die Fensterflügel anhand eines originalen Fensters ersetzt. Man merkt nicht, dass die Decke über dem zweiten Geschoss angehoben wurde, um eine den heutigen Menschen gerechte Raumhöhe zu schaffen. Weit über Wohnhaus und Scheune senkt sich das mächtige Walmdach, das vierzig Tonnen Ziegel trägt. Sein Innenraum ist nicht ausgebaut, denn eine seriöse Restaurierung gestattete keine Dachfenster oder Lukarnen. Die Wohnung entspricht weitgehend der alten Einteilung und Massstäblichkeit. Noch immer benutzbar ist in der alten Küche der rot bemalte Eisenherd unter der Rauchhurd aus Rutengeflecht. In der Stube mit ihren Biedermeiermöbeln (seit Jahrzehnten in Familienbesitz) erinnert nur wenig ans zwanzigste Jahrhundert. Original sind die Holzbalkendecke, der stattliche blaue Kachelofen mit doppeltem Ofensitz, weissen Zierfriesen und integriertem Backofen, in dem immer noch Brot gebacken wird. Und im Bauerngärtchen vor dem Haus wachsen zwischen niedrigen Buchshecken – wie ehemals – Zier- und Nutzpflanzen.

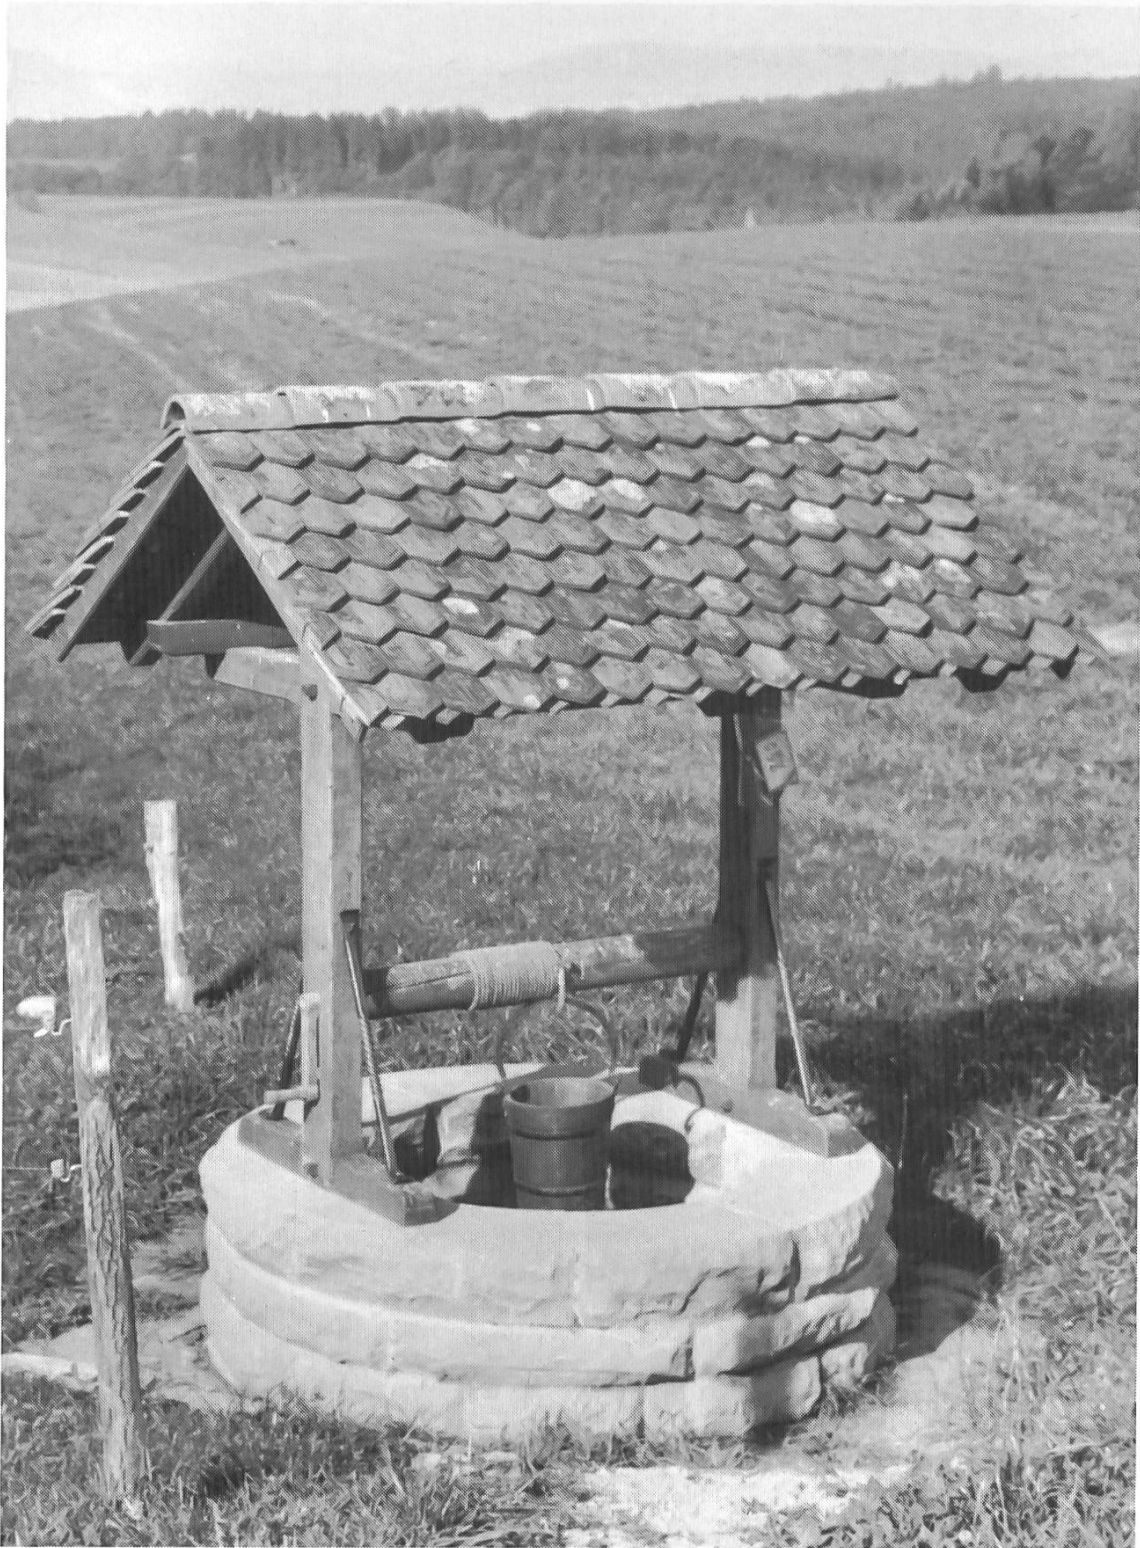
Restaurierter Sodbrunnen im Löchli, Pfaffnau.

Bei den Restaurierungsarbeiten waren allerhand Schwierigkeiten – auch unvorhergesehene – zu meistern. Die Arbeiten gestalteten sich aufwendig und teilweise recht tückisch. Das Ausputzen des Brunnenschachtes und das Hinabsteigen verlangte harte Männer. Je tiefer man stieg, um so öfter bekam es der eine oder andere Arbeiter mit der Platzangst zu tun. Anfänglich wurde mit einer Tiefe von ungefähr acht Metern gerechnet, weil bis zu dieser Tiefe eine Bruch-

steinmauer ausgemacht werden konnte. Schliesslich gelangte man in eine Tiefe von 15 Metern! Nach der Bruchsteinmauer, also nach einer Tiefe von acht Metern, war die Rundung weiter abwärts in den Sandsteinfelsen gehauen. Auf zwölf Metern Tiefe stiess man auf eine Quelle, die 40 Minutenliter Wasser förderte. Dieses Wasser floss aber nicht bis auf die Basis des Sodes hinunter; vielmehr befand sich darunter noch eine Kammer von weiteren drei Metern Tiefe. In mehreren Tagen beförderten drei Arbeiter mittels eines Aufzuges mühsam Steine, Holz und Schlamm nach oben. Immer wieder wurde dabei die fachmännisch ausgemauerte Röhre bewundert. Die Fachleute fragen sich, wie es mit den seinerzeitigen technischen Hilfsmitteln möglich war, unterhalb der fliessenden Quelle noch drei weitere Meter auszuhöhlen.
