**Artikel:** Johanniterkommende Reiden  
**Autor:** Brunner, Karl / Häfliger, Guido / Aregger, Adelheid  
**Kapitel:** Die archäologischen Untersuchungen  
**DOI:** <https://doi.org/10.5169/seals-718296>

# Die archäologischen Untersuchungen

*Jakob Bill*

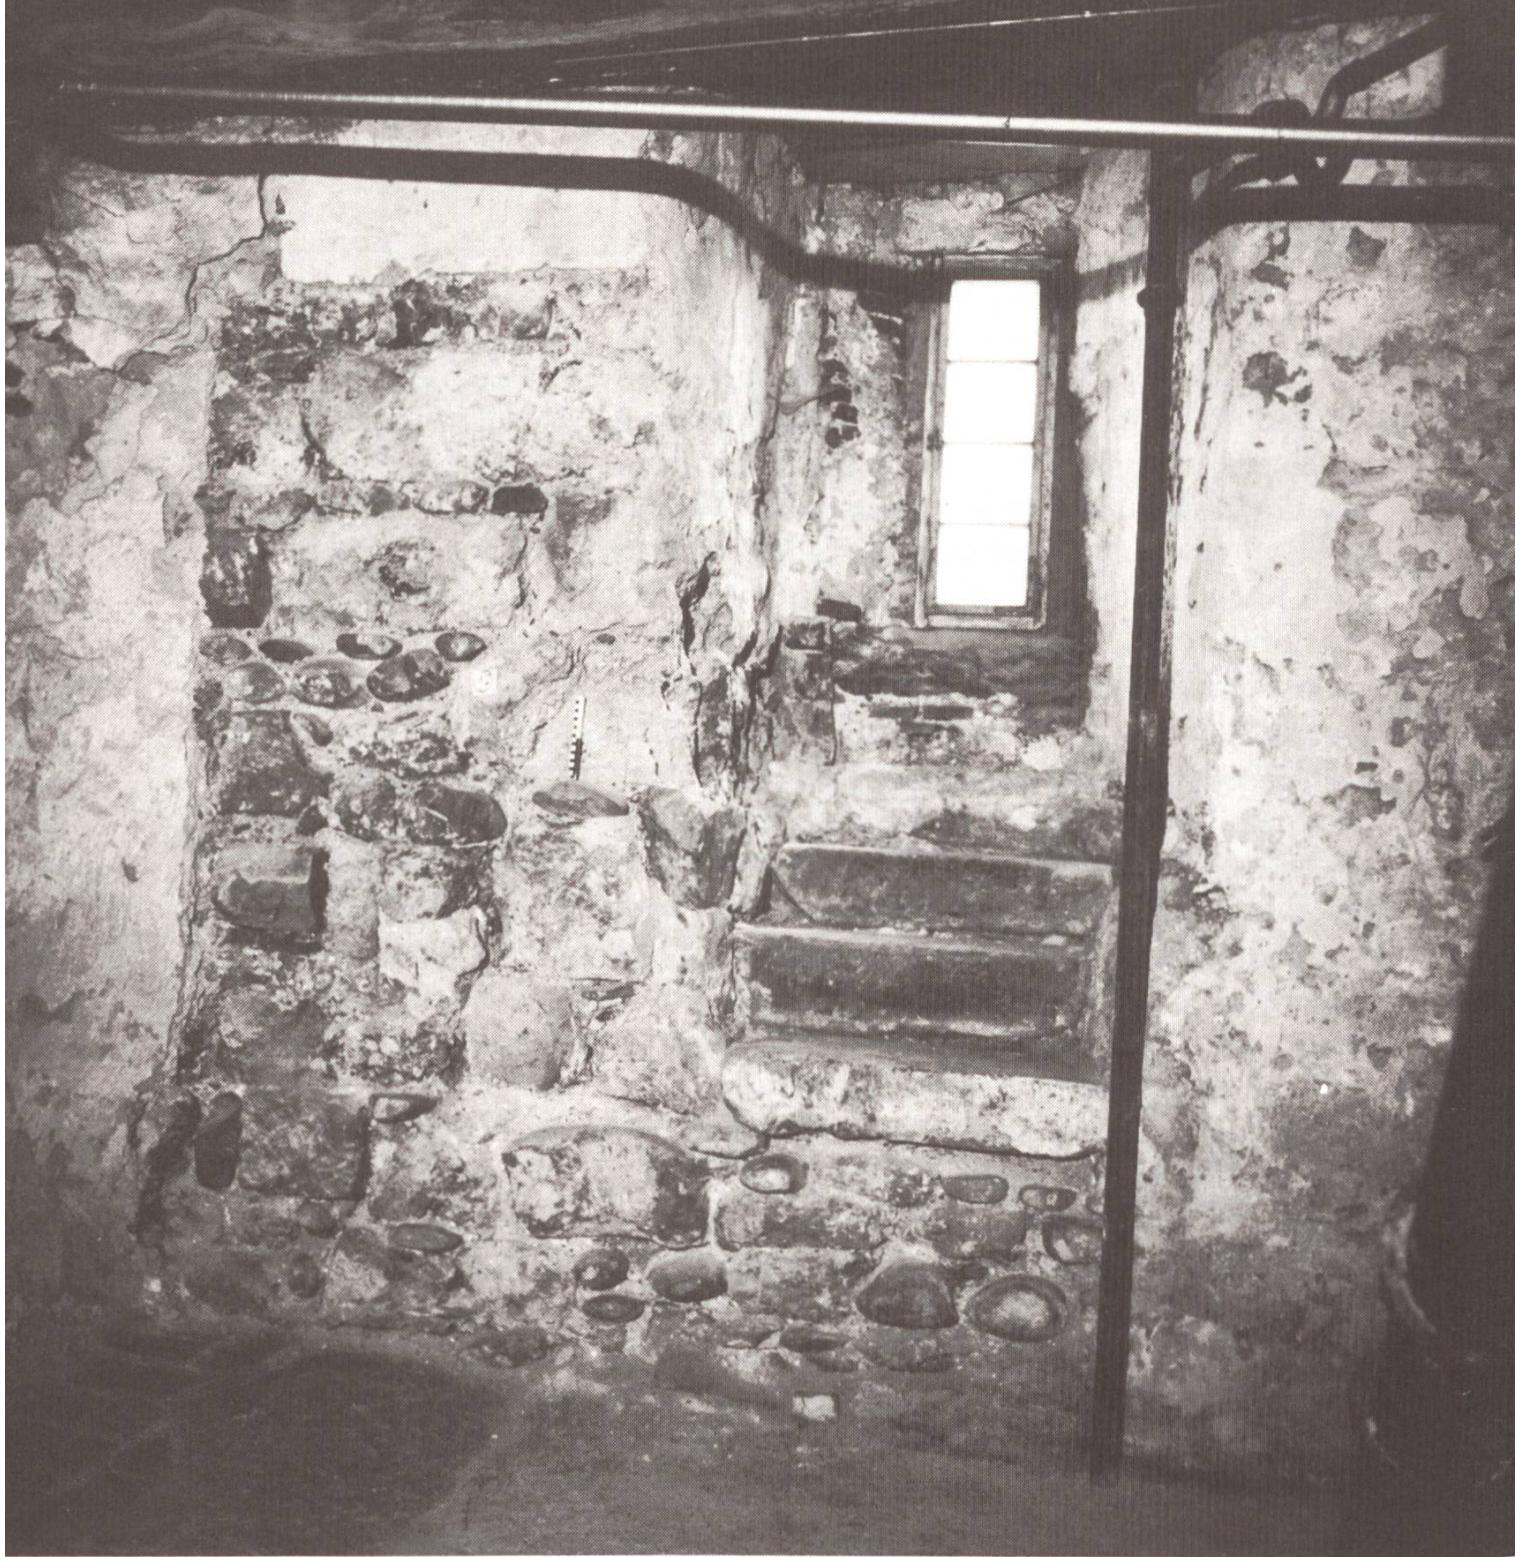
In der Kornschütte stiess man auf einen Treppenausgang.

Eine aufwendige archäologische Untersuchung galt dem Innenhof. In erster Linie betraf dies eine rund vier bis sechs Meter breite Fläche der Südostmauer des Hauptgebäudes entlang, da hier neue unterirdische Räumlichkeiten erstellt werden sollten. Einerseits war durch die Sondierungen von 1985 bereits bekannt, dass ein alter Treppenabgang zur Kornschütté führte, andererseits war bereits ein dicht belegter Friedhof angeschnitten worden.

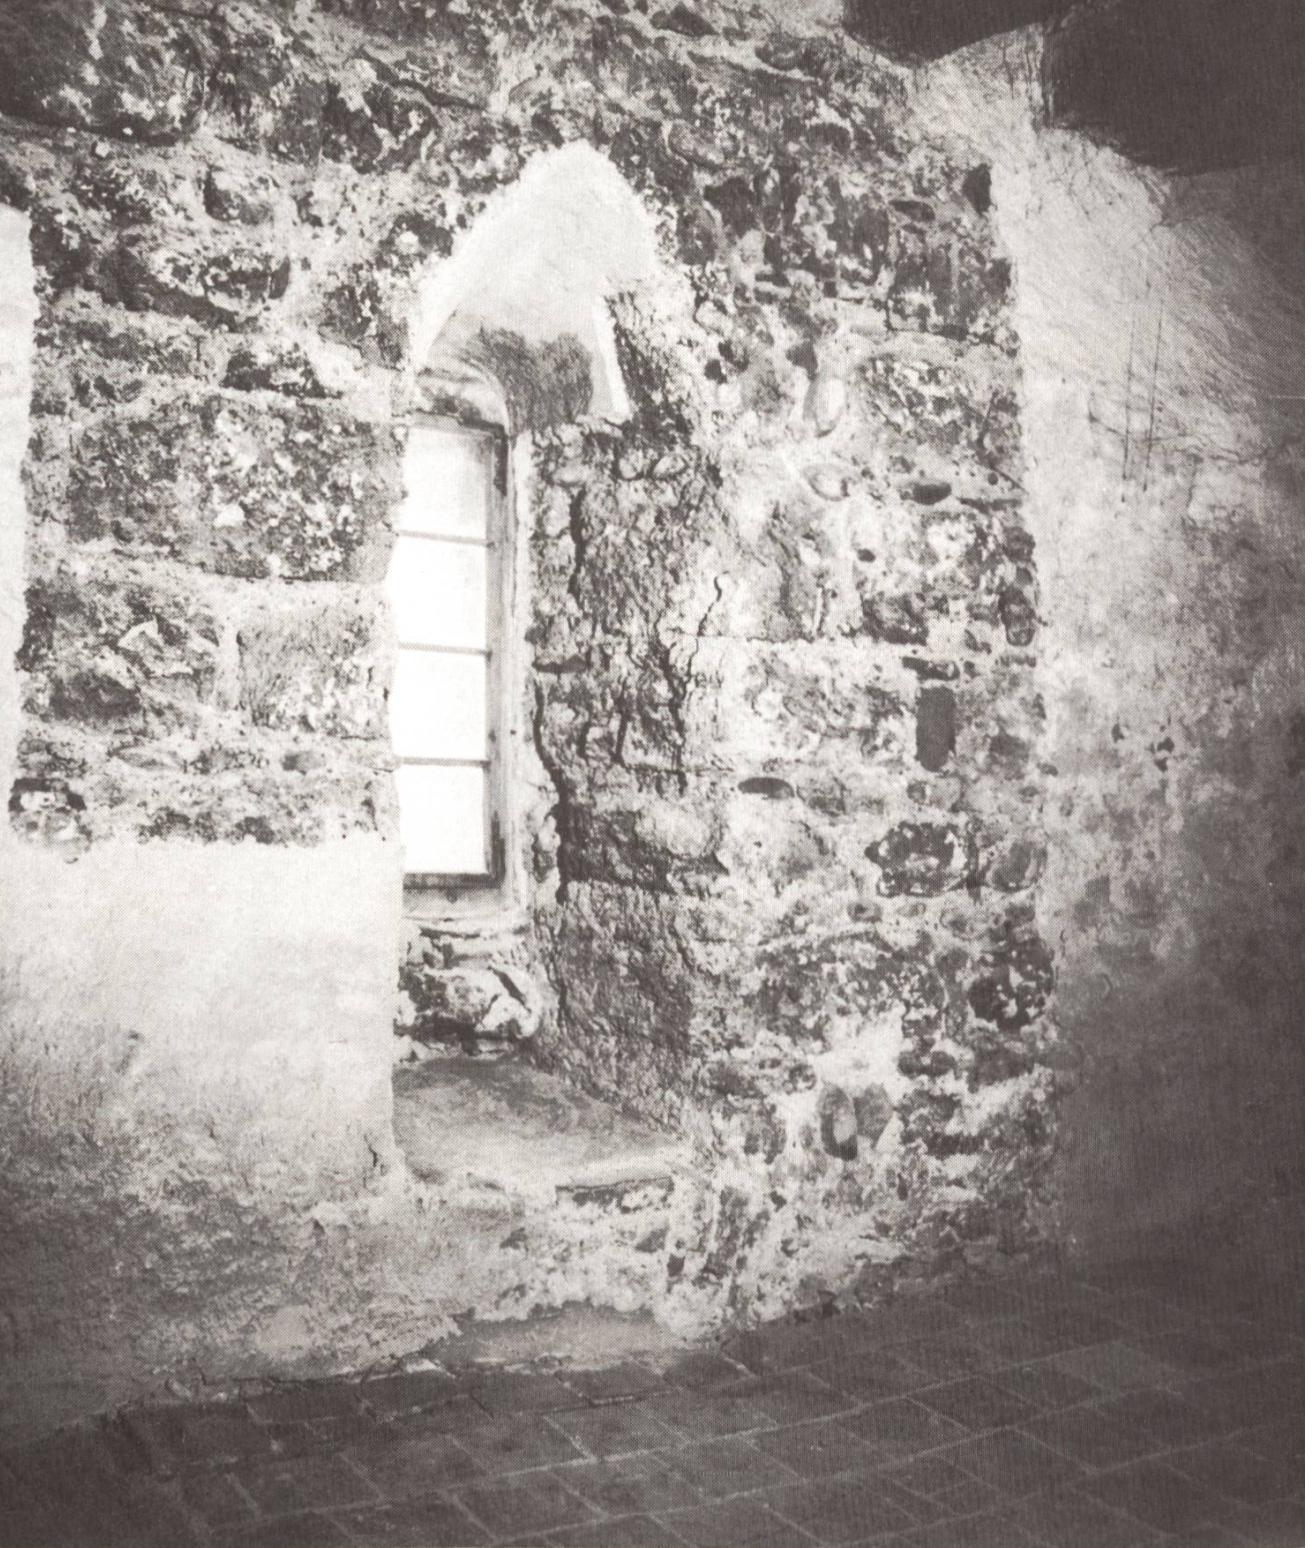
Gotisches Spitzbogenfenster in der Kornschütte.

Die anderen Funde sind äusserst interessant. Bei der Erforschung der beiden Untergeschosse im Hauptgebäude stellte sich heraus, dass die mittelalterliche Originalsubstanz weitgehend erhalten ist. Der Boden des zweiten Untergeschosses war wohl erst im achtzehnten Jahrhundert auf das heutige Niveau abgetieft und nachträglich mit Fenstern, Oblichtern und einer Türe versehen worden. Auffällig ist, dass die Mauern nicht überall im Verband stehen, sondern aneinanderstossen, was aber nur ein Zeichen von sich rasch folgenden Bauetappen zu sein scheint. Das erste Untergeschoss bot Gelegenheit, die Wände genau zu untersuchen. Die Fensternischen sind bestens erhalten und besitzen Spitzbogen aus der Bauzeit. An der nordöstlichen Schmalseite wurde ein schmaler Treppenaufgang durch die Mauer festgestellt. Freigelegt wurde ein südseitiger Eingang vom höher gelegenen Innenhof her: Durch eine Treppe stieg man hinunter zu einem Türdurchgang, der heute wieder geöffnet ist. Der Tonplattenboden, der in der Kornschütte verlegt war, zeigt charakteristische unregelmässige Abnutzungsspuren, die darauf hindeuten, dass diese Platten den alten Kirchenboden repräsentieren, der 1706 ausgewechselt wurde. Da der Verputz auf der Nord- und Westseite schlecht erhalten war, wurde er entfernt, was uns die Möglichkeit gab, die Fassaden von aussen zu studieren. Auffällig war sogleich, dass das Mauerwerk bis unter das Dach einheitlich aus mit grobem, hellem Kalkmörtel gebundenen Tuffquadern errichtet worden war. In diese Mauer wurden zu späterer Zeit eine anders angeordnete Befensterung geschlagen und Spolien

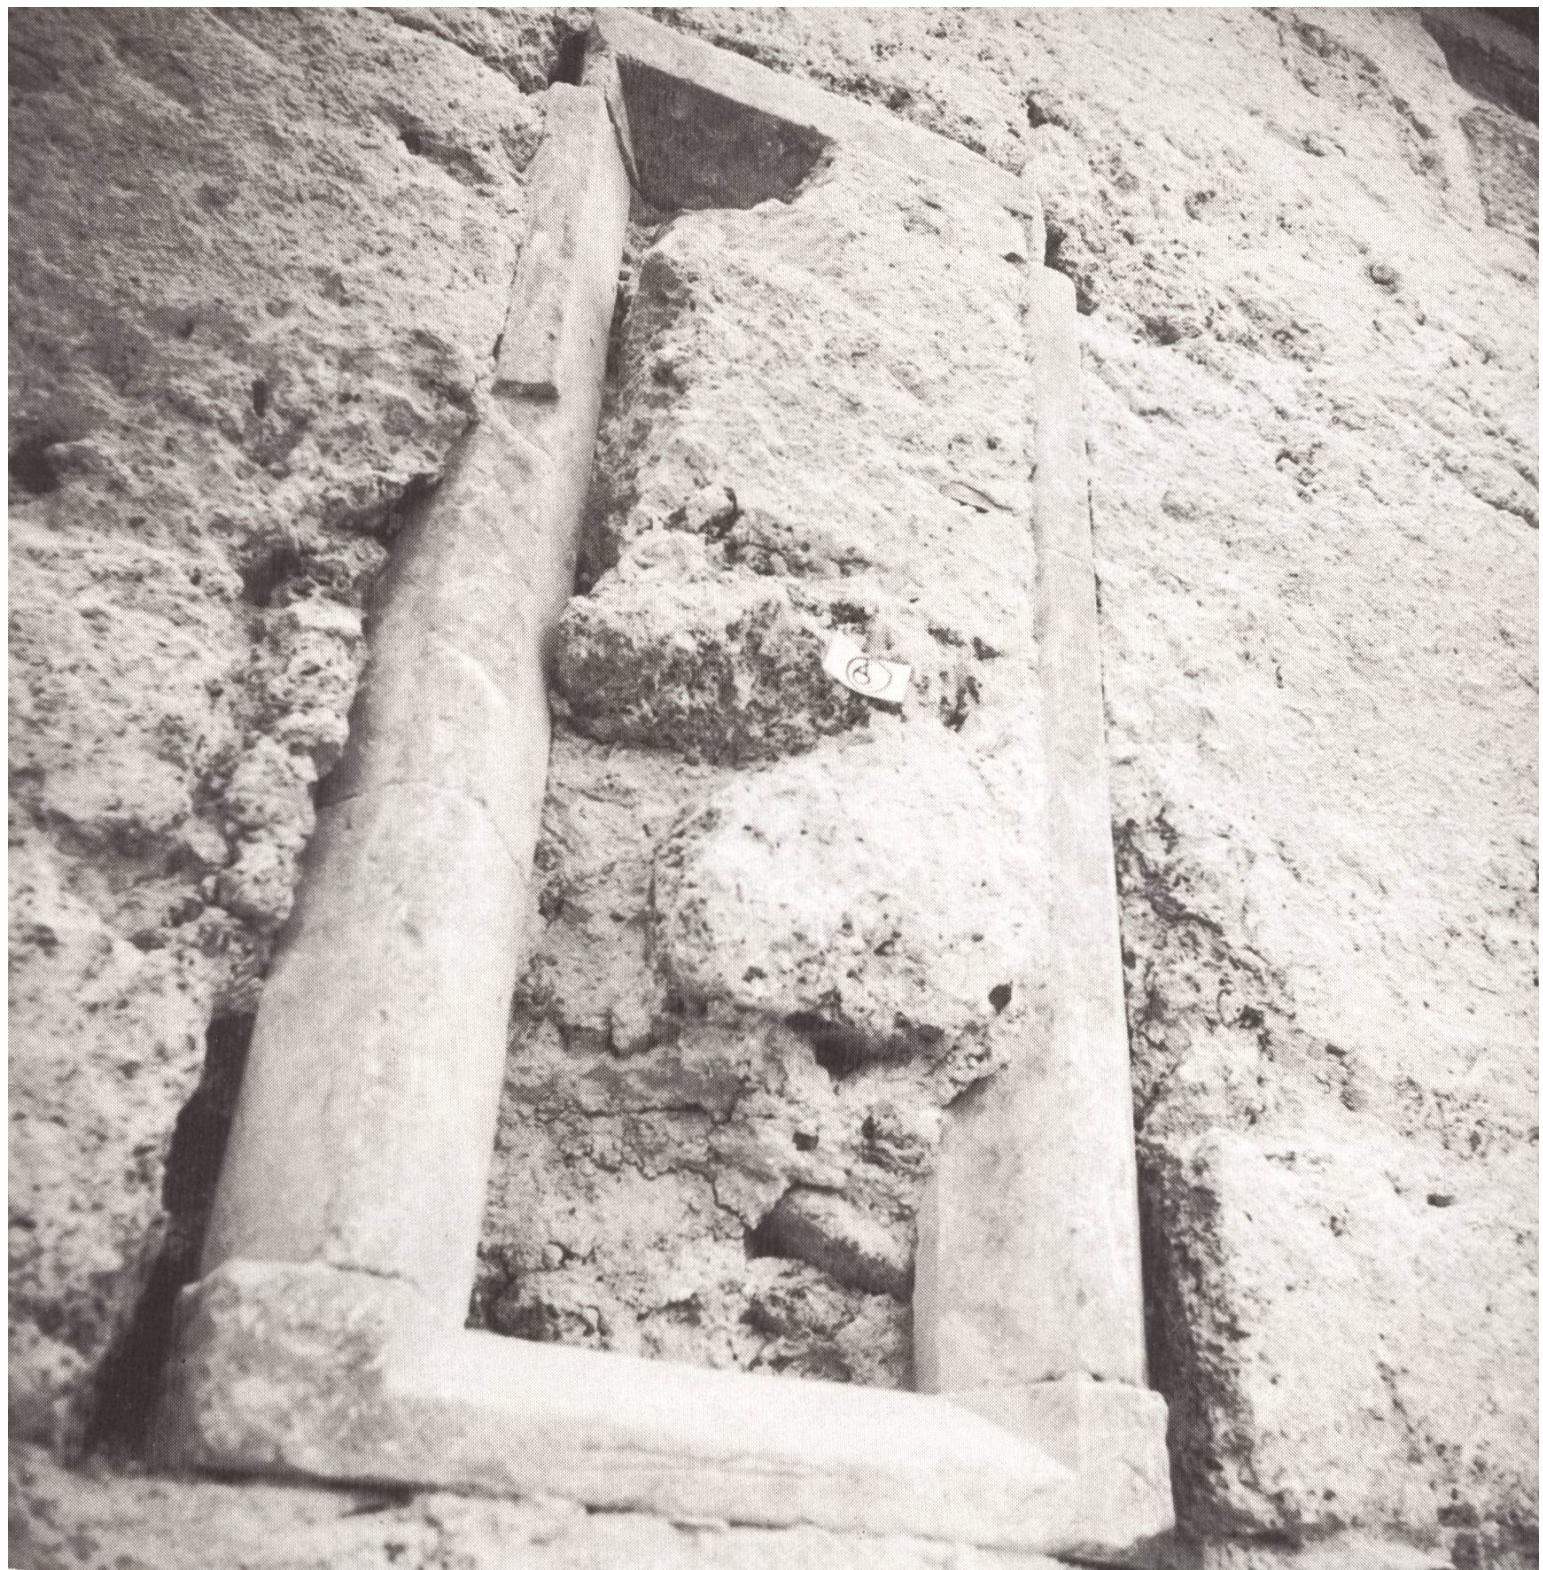
In der Mauer belassener Rest eines ehemaligen gotischen Doppelfensters.

von Gewänden vermauert. Dabei kamen Fragmente von Drillingsfenstern zum Vorschein, wie sie auch ähnlich in der Kommende Hohenrain angebracht waren.

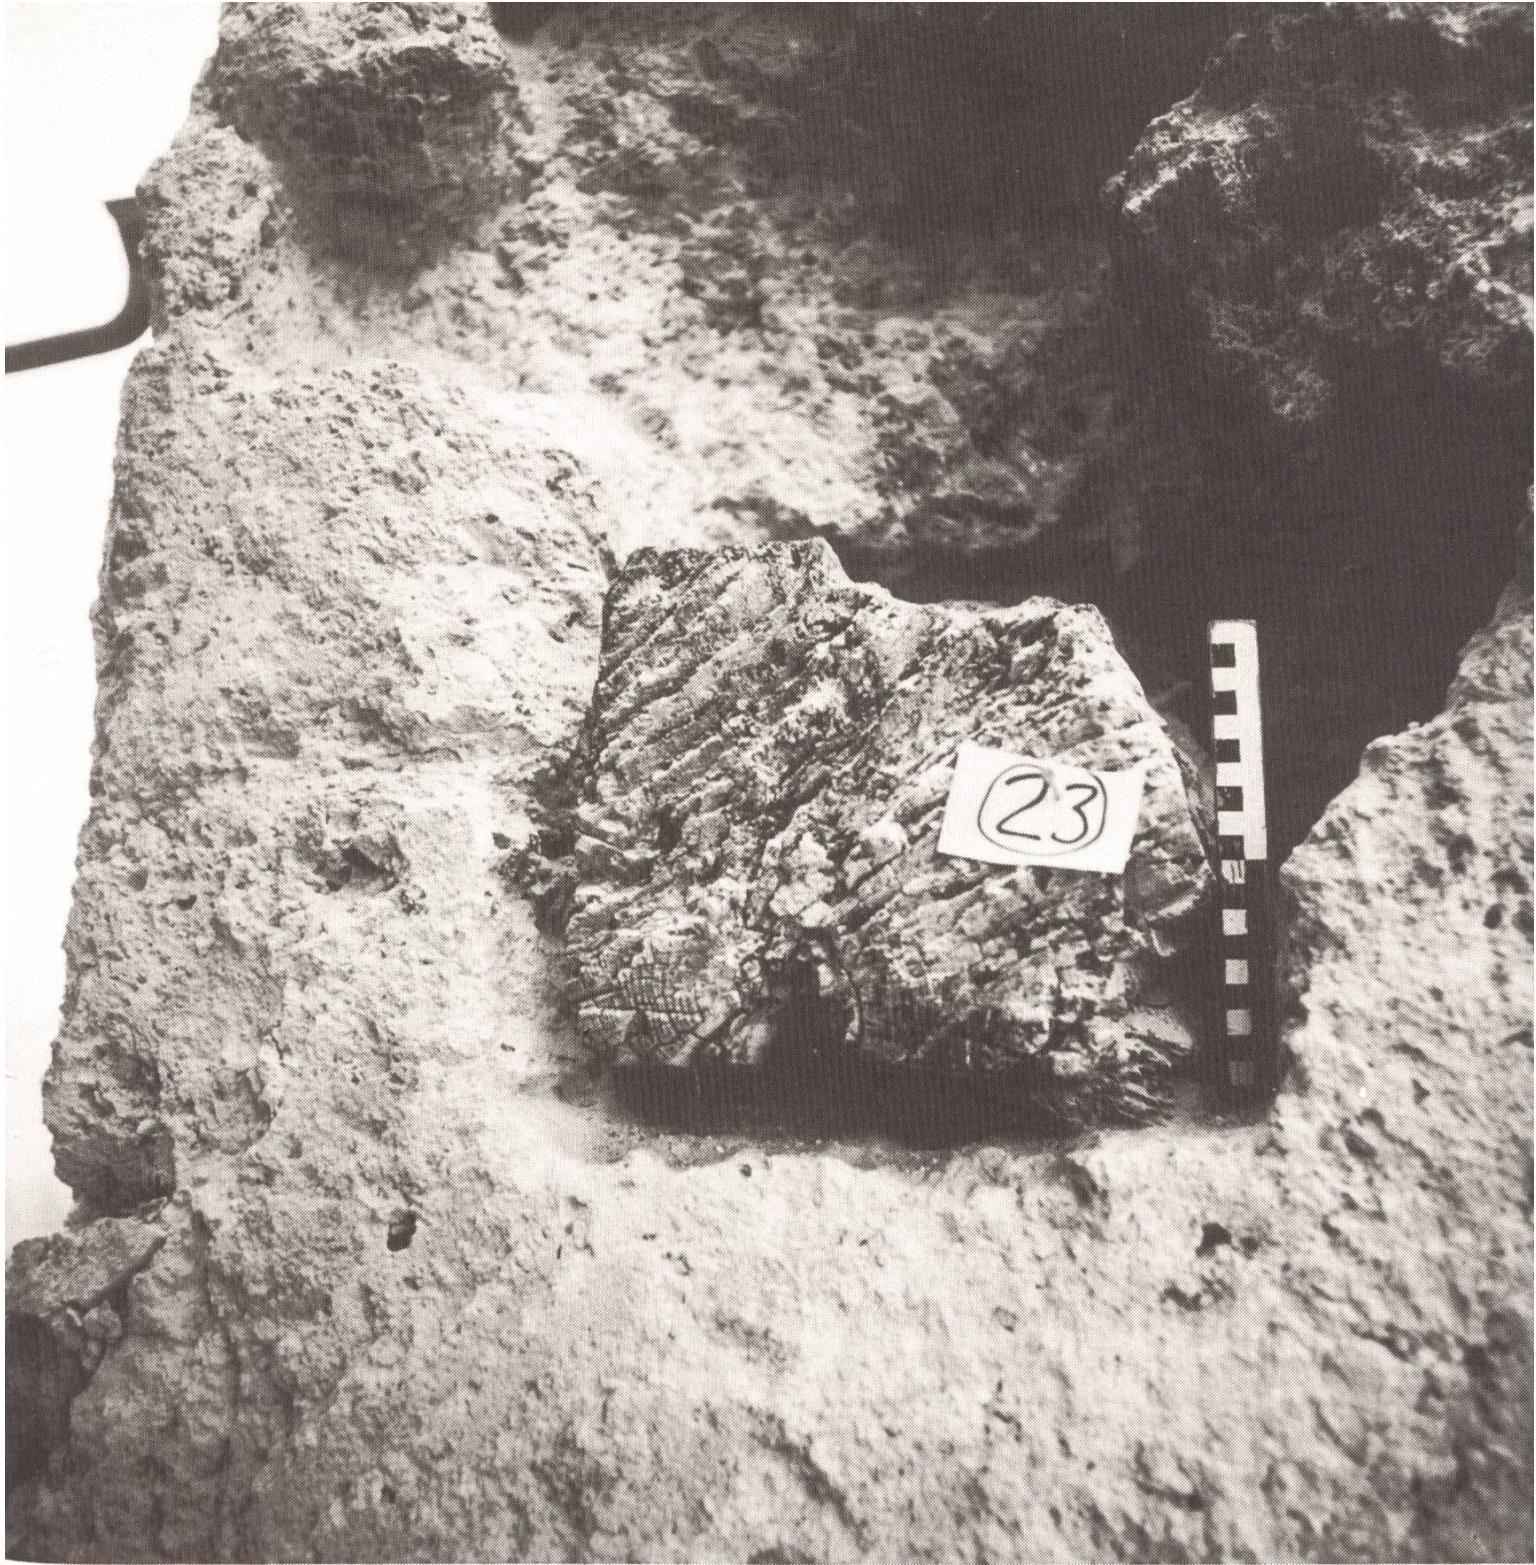
Das Fälldatum dieses Kragbalkens wurde mittels der Dendrochronologie auf den Herbst/Winter 1313/14 festgelegt.

Aufschlussreich war im oberen Fassadenbereich der Fund von mehreren Balkenlöchern. Sie befinden sich in regelmässigen Abständen voneinander zwischen der Nordost- und Nordwestecke und setzen sich auf der Westseite fort, was auf einen vorgekragten hölzernen Obergaden hindeutet. Bei der dendrochronologischen Untersuchung eines freigelegten, aussen angekohlten Kragbalkens stellte Heinz Egger, Ins, fest, dass die betreffende Fichte im Winter 1313/1314 geschlagen und vermutlich im folgenden Frühjahr verbaut worden war. Somit können wir annehmen, dass die heute in ihren Grundzügen noch immer ablesbaren ehemaligen Kommendegebäude um 1314 die Höhe des Dachstockes erreichten.

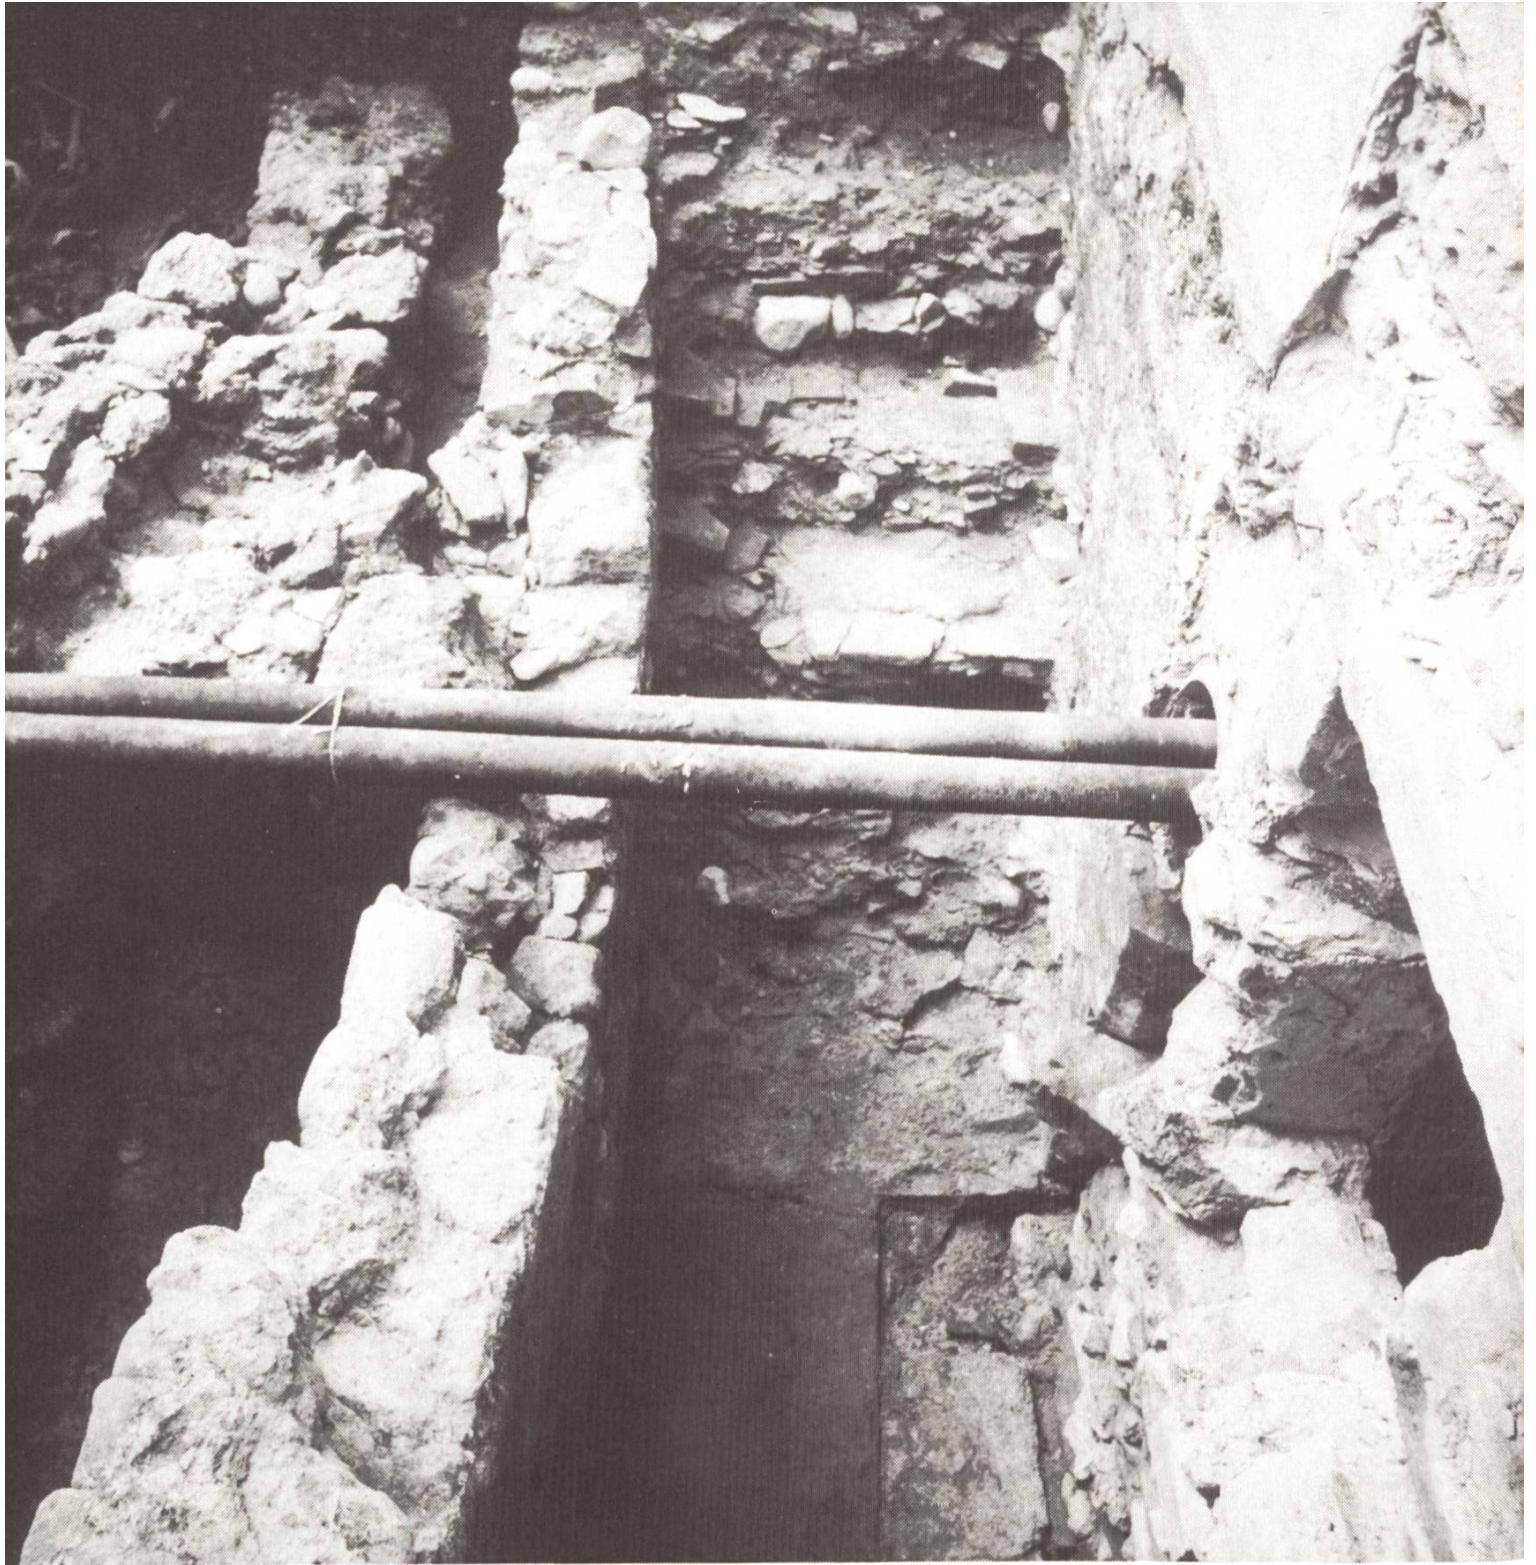
Ehemaliger Treppenabgang, der vom Hof in die Kornschütte hinunterführte. Links die ältere Seitenmauer, in der Mitte die jüngere, die den Abgang wesentlich verschmäler hat.

Die Treppenanlage war in ihrer ersten Phase recht grosszügig gewesen und wurde erst im Verlauf der Jahrhunderte eingeengt und schliesslich eliminiert. Die erste Treppe war jedenfalls vor einer grossen Feuersbrunst gebaut worden, die weite Teile der Kommende in Mitleidenschaft gezogen hatte, deren Datum durch die Bodenforschungen jedoch nicht erhärtet werden kann. Allerdings gelang uns der Nachweis, dass der Innenhof schon vorher als Friedhof genutzt wurde, denn die Seitenwand des Treppenabgangs sitzt auf älteren

Gräbern. Deshalb nehmen wir an, dass die erste Treppe im vierzehnten oder fünfzehnten Jahrhundert errichtet wurde. Sicher sind wir auch über den ursprünglichen Verlauf der Abgangsrichtung der Treppe, nämlich von Südwest nach Nordost. Diese wurde bei den späteren Umbauten verschiedentlich geändert. Nach dem Abbruch der Kirche verlor der Eingang wohl vollends seine Bedeutung; er wurde eingeebnet.

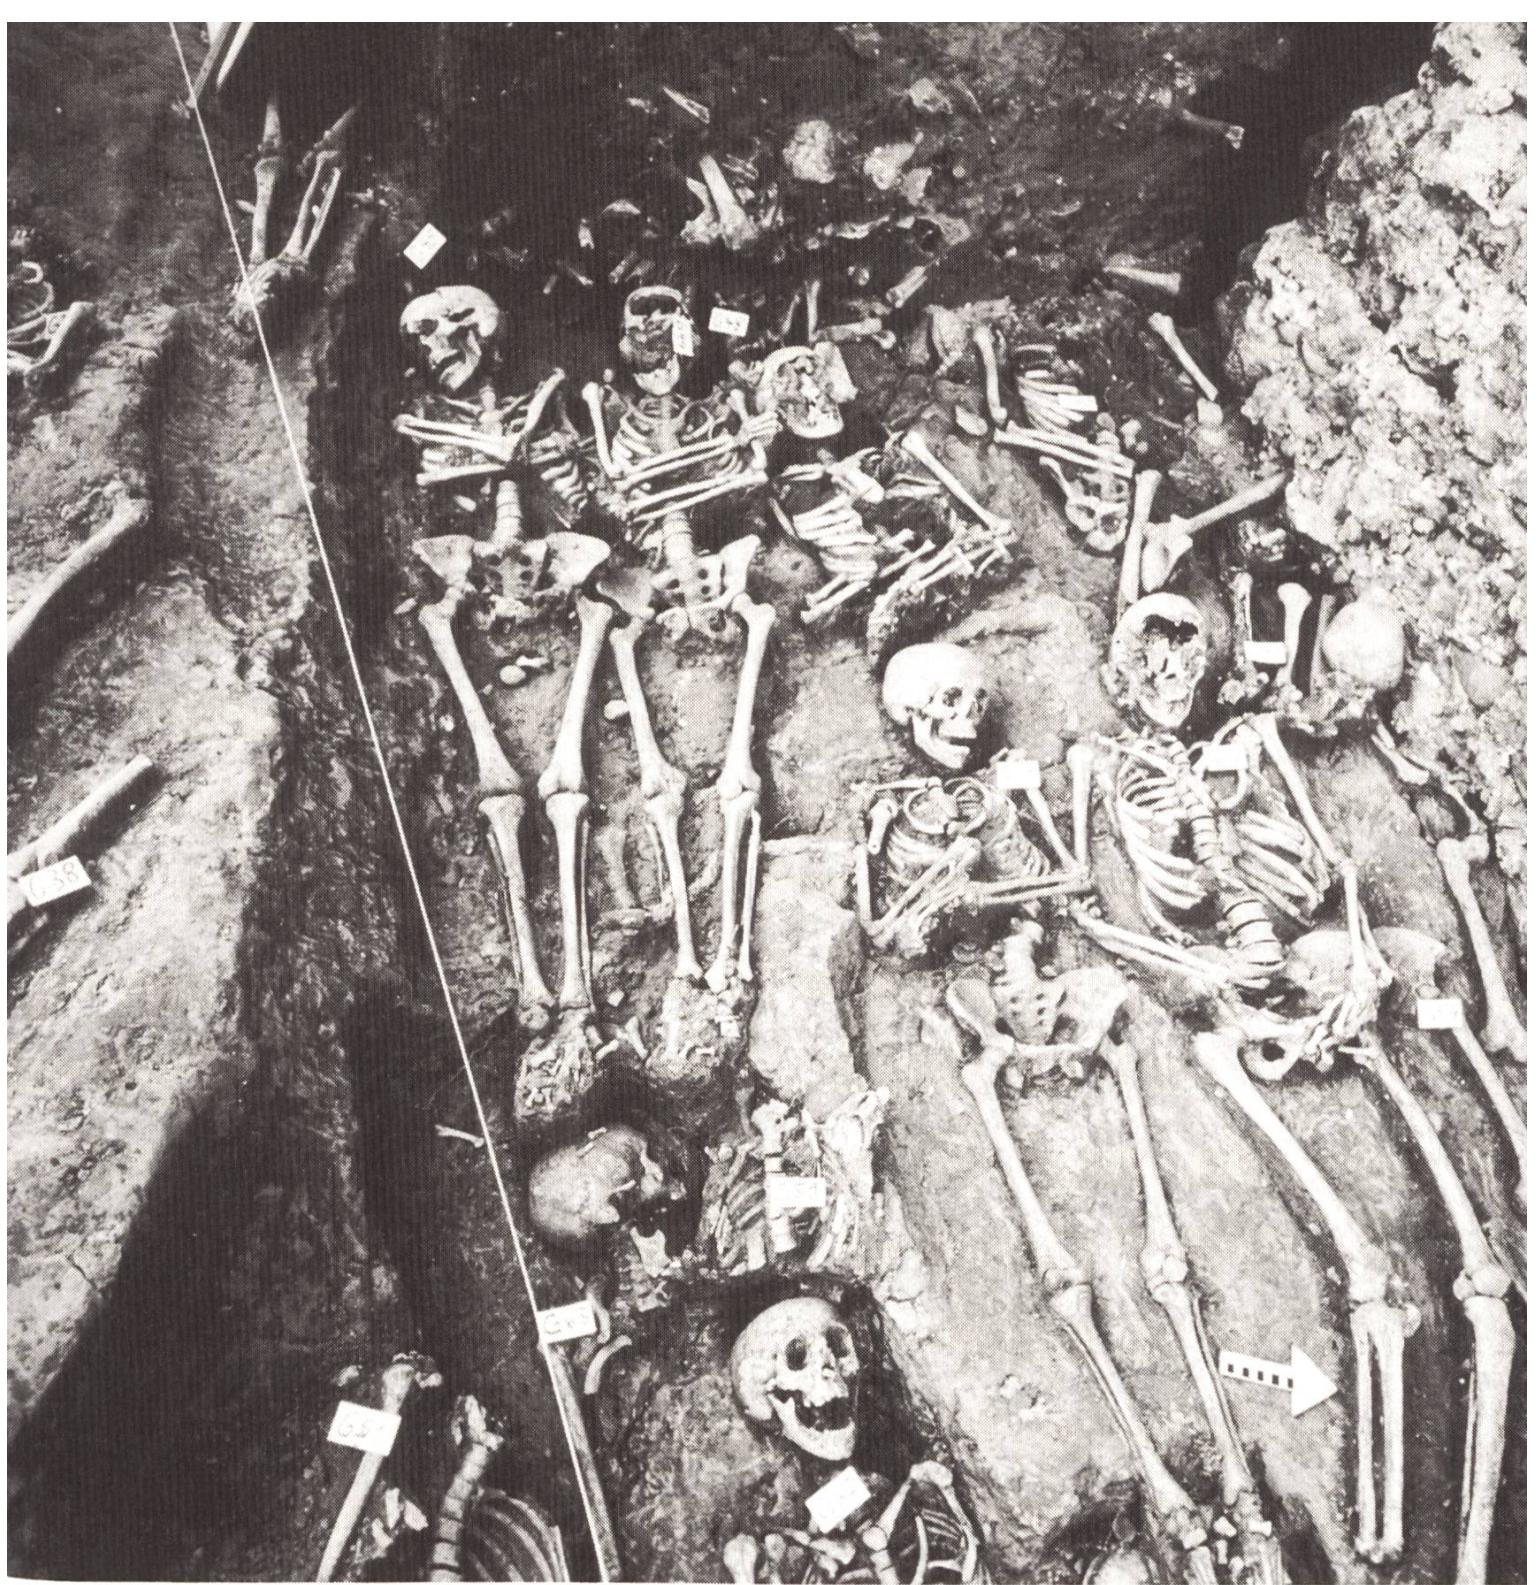
Im Kommendehof wurde ein dicht belegtes Gräberfeld ausgegraben, bei dem oft das jüngere Grab ein älteres gestört hat.

Die restliche Fläche dieses Grabungsabschnittes war intensiv mit Bestattungen belegt. Dicht gedrängt und manchmal in mindestens vier Lagen übereinander trafen wir die Skelette an. Von den rund 130 Gräbern fanden wir viele oft auch sekundär gestört durch jüngere Eingriffe zur Aushebung neuer Grabgruben. So erstaunt es wenig, dass neben den noch *in situ* gefundenen Gräbern eine grosse Anzahl menschlicher Knochen zu über zweihundert Individuen gefunden wurden, die nicht mehr in einem Grab lagen, sondern als Knochenhäufchen in diversen Gräbern zerstreut waren. Es bedarf hier eines besonderen Fachwissens, wichtige Unterlagen zu erarbeiten. Deshalb machte der Anthropologe Andreas Cueni auf dem Grabungsort seine eigenen Protokolle.

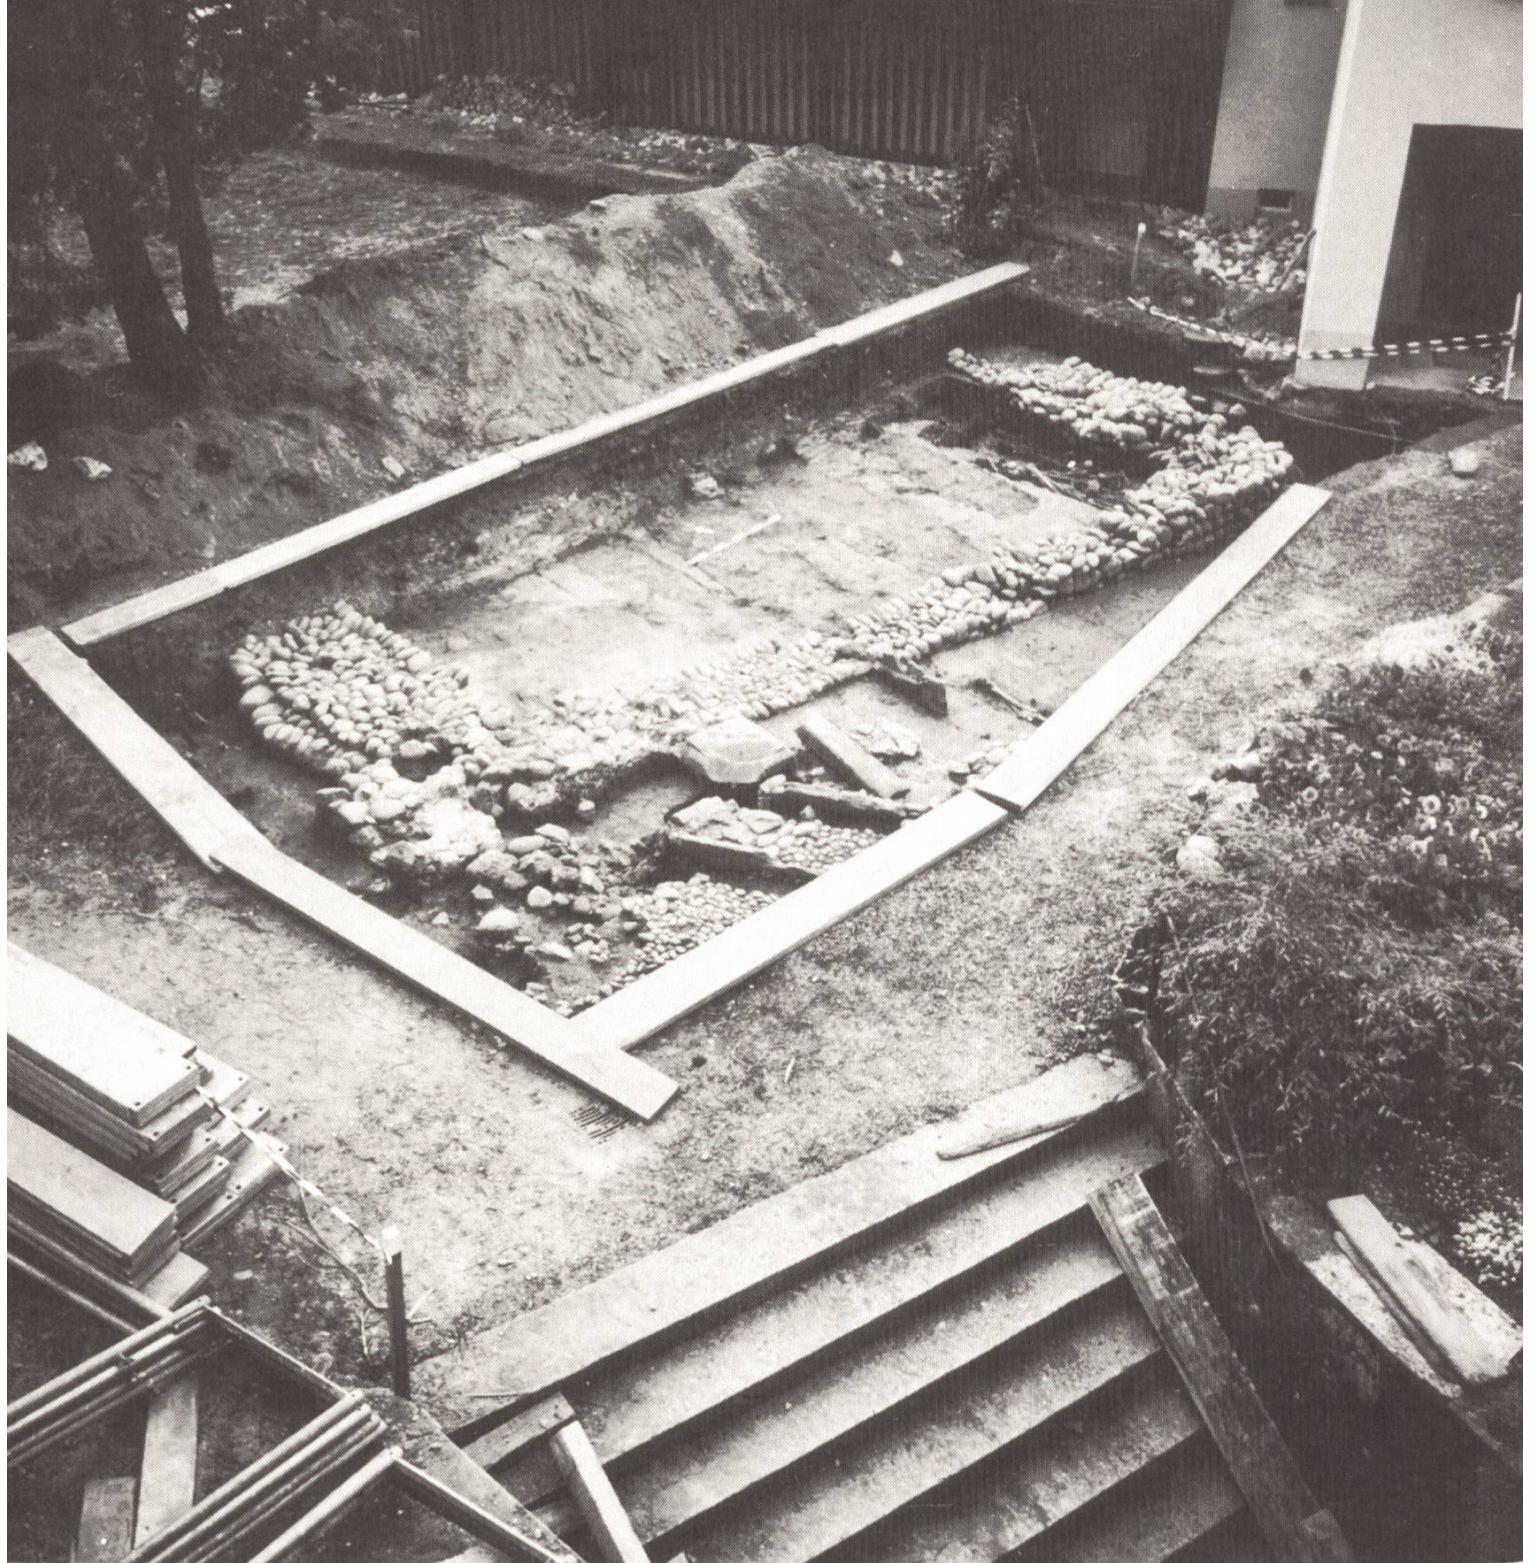
Fundamentreste der 1813 abgetragenen Kirche im Kommendehof. Von der Vorplatzpflasterung ist nur wenig zu erkennen.

Nicht zuletzt bestand das Ziel unserer Notgrabung auch darin, im Innenhof die 1813 abgebrochene obere Kirche zu finden. Bei der Untersuchung zweier grösserer Flächen stellte sich heraus, dass die Kommendekirche weitgehend abgetragen worden war, denn von den aufgehenden Mauern fehlt jede Spur. Wir fanden ihre Fundamentreste nur auf einer beschränkten Fläche. Es handelt sich dabei um den westlichen Abschlussteil, der direkt auf dem Molassefels sitzt. Die Nordwestecke war zusätzlich mit einem im Fundamentbereich erhaltenen Eckpfeiler verstärkt. Zwischen Kirche und Treppenmauer scheint ehemals eine Trennmauer bestanden zu haben, die gleich wie die Kirche fundamentiert ist. Auffällig ist, dass das Fundament aus kleineren und grösseren Bollensteinen besteht und kaum mit Mörtel gebunden ist.

Grössere Teile der Vorplatzpflasterung wurden freigelegt. Darauf fanden sich sogar eine Säulenbasis und ein umgestürztes Türgewände, die beim Kirchenabbruch liegengelassen worden waren.

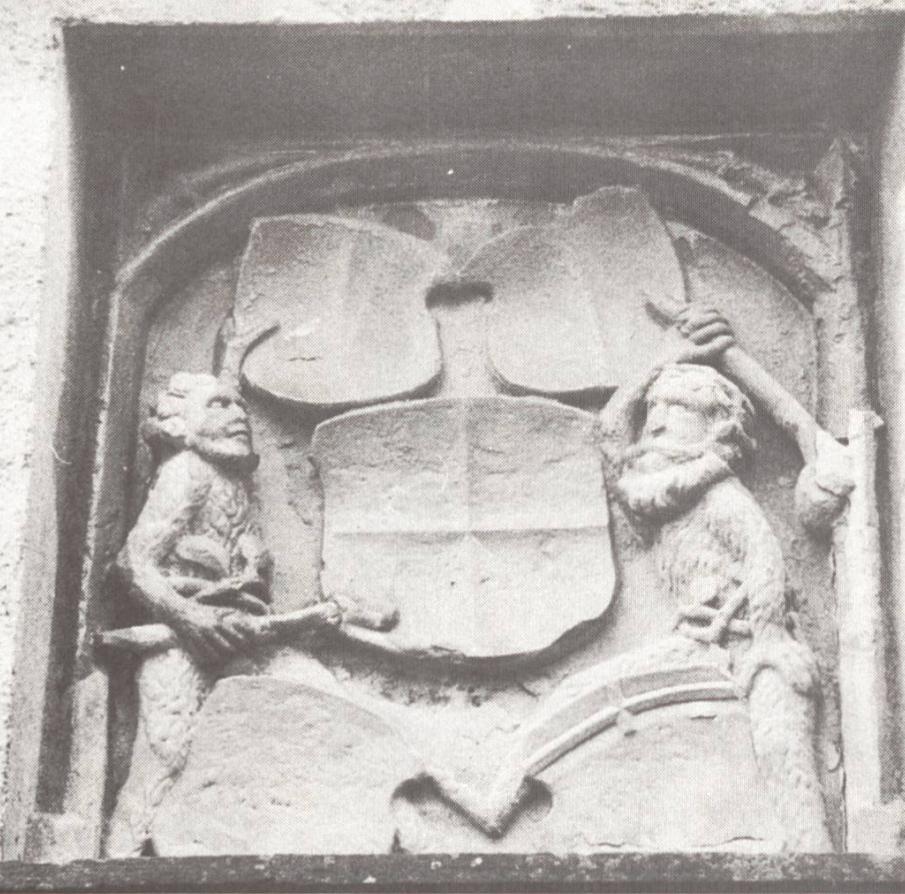
*Bild oben:* Das Wappenrelief an seinem bisherigen Standort über dem Kommendetor.

*Bild unten links:* Blick auf das alte Tor mit dem Wappen.

*Bild unten rechts:* Bei der Restauration kamen die Überreste des äusseren Spitzbogens und der innere Stichbogen zum Vorschein.

Die Verbindung zwischen Kommende und Aussenbereich führte selbstverständlich durch ein Tor. Die Untersuchung ergab, dass auch heute noch derselbe Tordurchgang benutzt wird. Unter dem Wappenschild befinden sich in Relikten aussen der gotische Spitzbogen und

innen ein halbrunder Bogen. Die Basis des Tores ist leider nicht mehr genau definierbar, doch müssen wir annehmen, dass das Tor kaum mehr als 2,50 Meter hoch war, was bedeuten würde, dass das alte Tor höher gelegen war als das heutige. Es ist als sehr wahrscheinlich zu betrachten, dass man ähnlich zur heutigen Situation über eine Brücke ins Innere der Kommende ging.

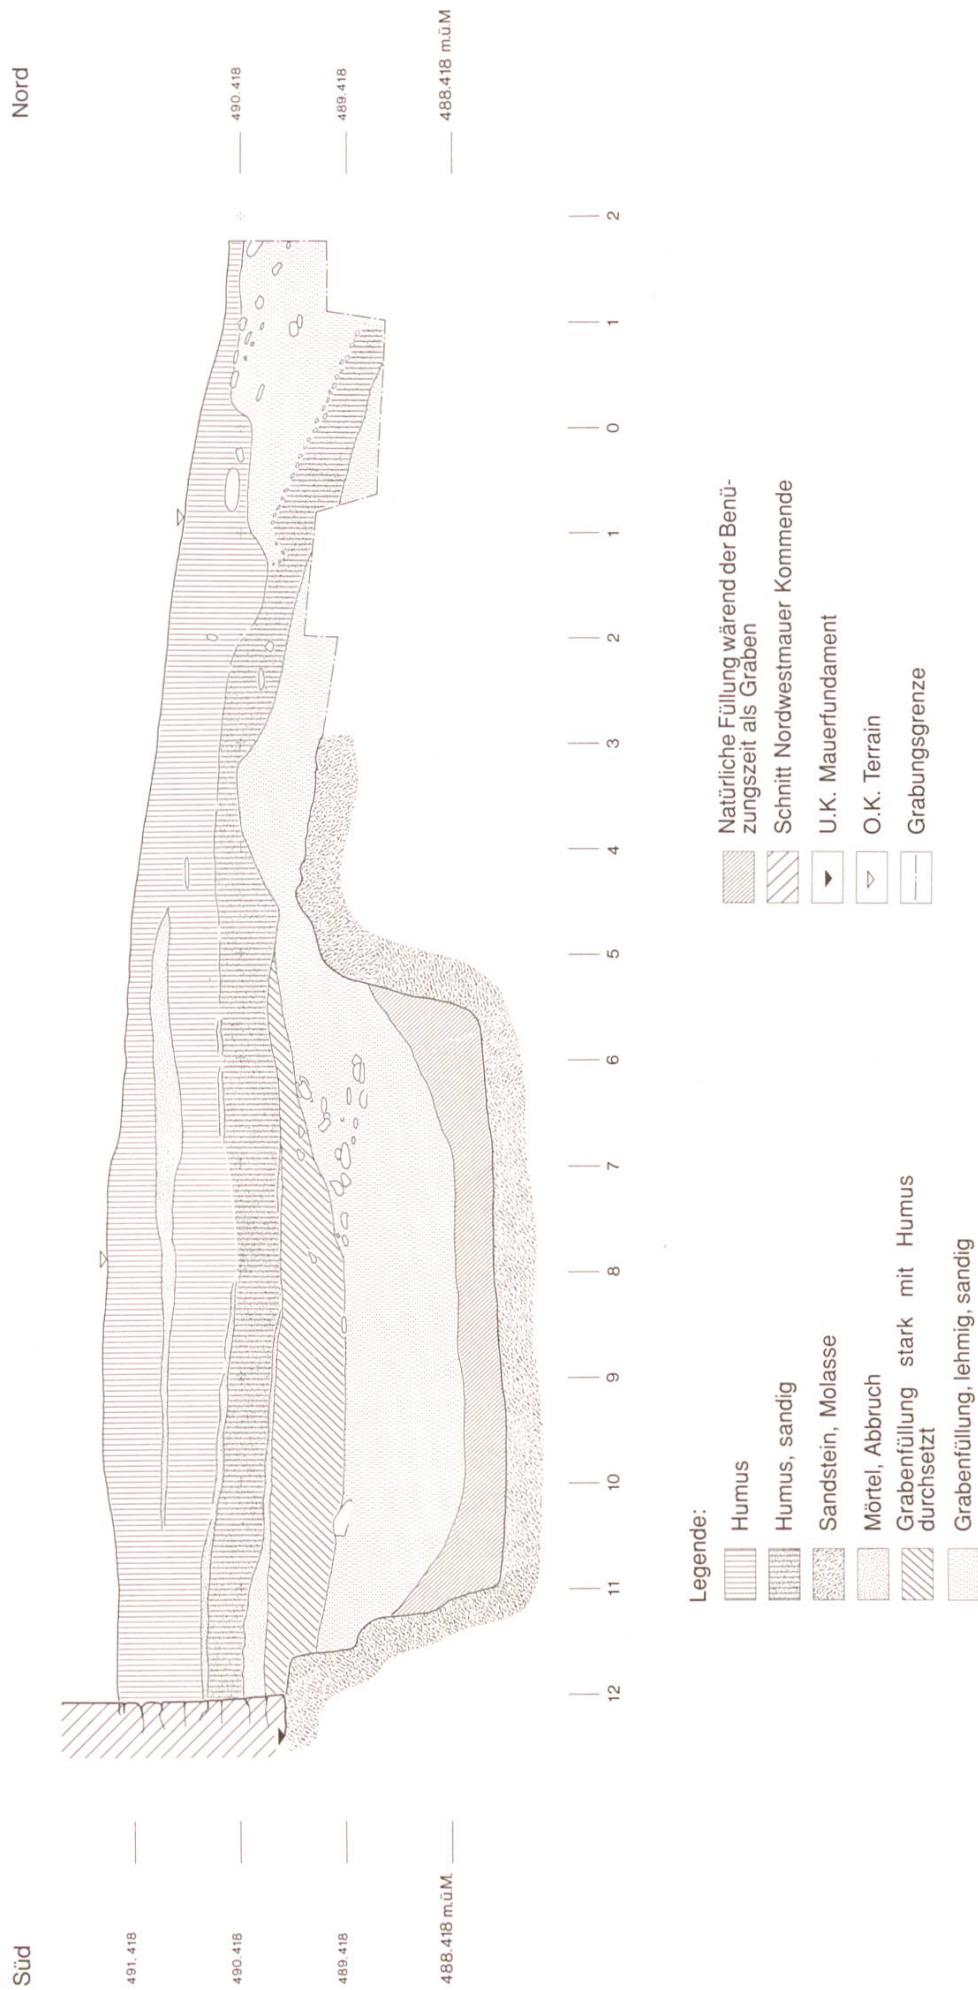
Schematisches Profil des Burggrabens. Massstab 1:100.

Um auch eine Vorstellung über die nähere Umgebung der Kommende zu erhalten, war es notwendig, mittels eines an die Kommandemauer anschliessenden Radialschnittes in den Boden zu sehen. Dabei wurde der ehemalige Kommandegraben nachgewiesen. Er war in die Molasse eingehauen und oben rund sieben Meter breit. Die fast ebene Sohle mass an der Stelle des Sondierschnittes etwa fünfhalb Meter. Die Sohle ist heute mit vier Metern Erdreich überdeckt, so dass der ehemalige Graben im Gelände nicht mehr zu sehen ist. Die Grabenaussenkante lag tiefer als die bei der Kommandemauer gelegene Innenkante. Es liess sich feststellen, dass die äussere Kommandemauer mit dem Graben in Zusammenhang stand. Leider konnten wir aber diesen Schnitt in seiner untersten Partie nicht so untersuchen, wie wir es gewünscht hätten, da er vor Abschluss der Dokumentation einstürzte.

Der Kommandegraben ist nicht in einem Mal mit Schutt und anderen Erdmassen aufgefüllt worden, sondern es ist ein mehrphasiger Schichtaufbau erkennbar. In diesen Schichten ist auch gelegentlich Scherbenmaterial vorhanden, das für die Geschichtsforschung von grossem Wert ist. Es reicht auffälligerweise nur bis ins vierzehnte Jahrhundert zurück, älteres Fundmaterial fehlt. Anhand der Grabenfüllung können wir also die Burg vor der Johanniterkommende ebenfalls nicht belegen.
