**Artikel:** Johanniterkommende Reiden  
**Autor:** Brunner, Karl / Häfliger, Guido / Aregger, Adelheid  
**Kapitel:** Die archäologischen Untersuchungen  
**DOI:** <https://doi.org/10.5169/seals-718296>

# Die archäologischen Untersuchungen

*Jakob Bill*

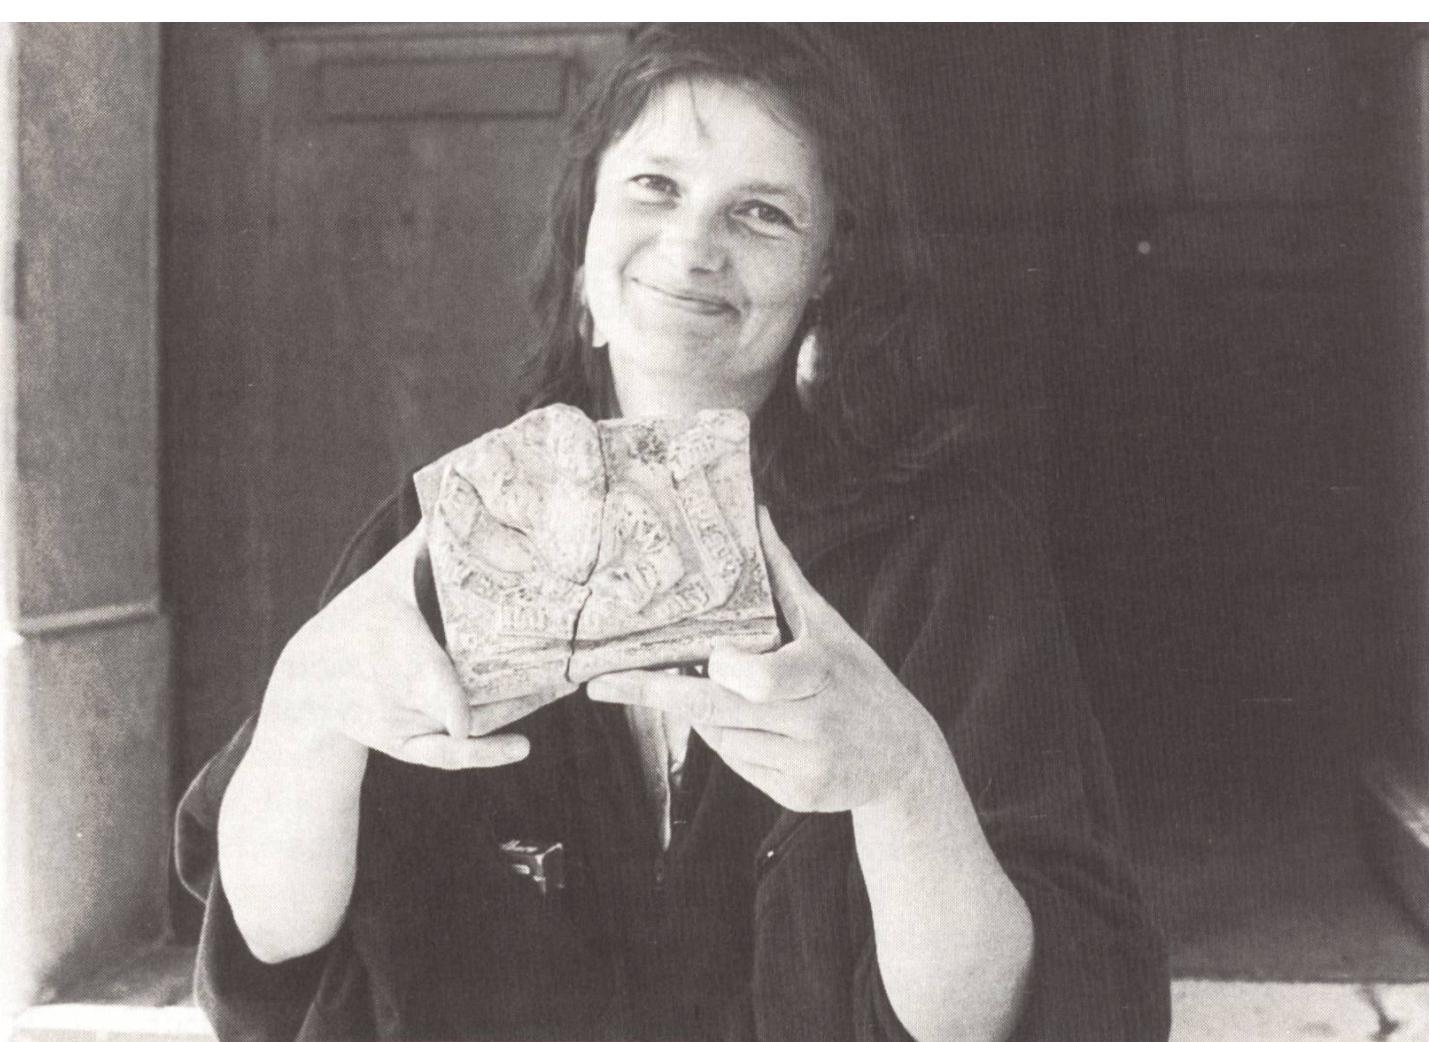
Fragment einer frühneuzeitlichen Ofenkachel in den Händen einer Ausgräberin.

Von der mannigfachen Keramik werden hier nur auszugsweise jene abgebildet, die mit der Frühphase der Komturei in Verbindung stehen, so zum Beispiel Reste von Ofengarnituren, die wohl bei Umbauten durch modischere ersetzt wurden. Der Grossteil dieser Ofenkacheln ist grün, oliv oder honigbraun glasiert. Es ist bis jetzt

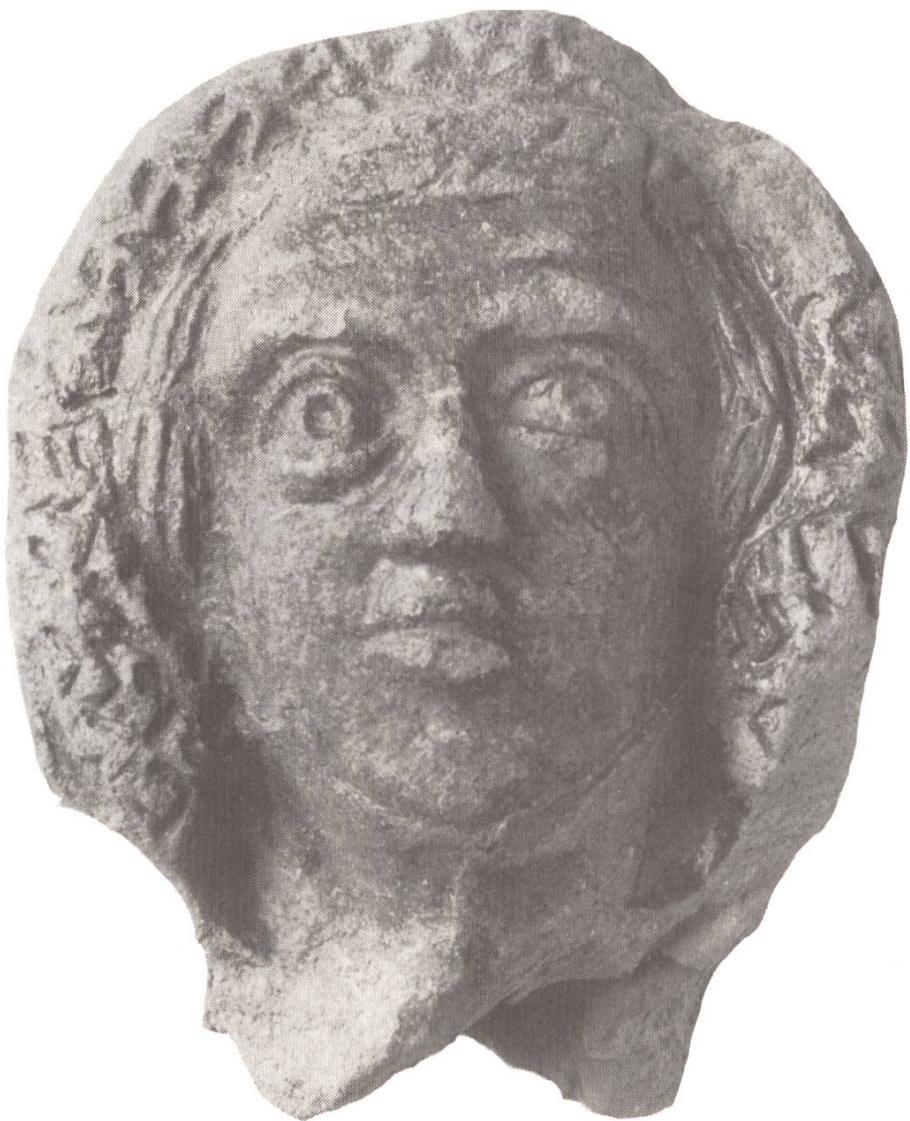
Dieser menschliche Kopf mit der fein gestalteten Haartracht krönte eine Kranzkachel.  
Massstab 1:1.

Kleeblattfenstermotiv und einem Rosettensaum, ähnlich denjenigen aus Wolhusen (Wiggern/äussere Burg) und Oftringen (Alt-Wartburg). Ausserordentlich schön dargestellt ist ein menschlicher Kopf, welcher ebenfalls eine Kranzkachel zierte. Sehr fein sind die Perücke modelliert, die dazugehörigen Schmuckbänder und das sich darunter befindende Haar.

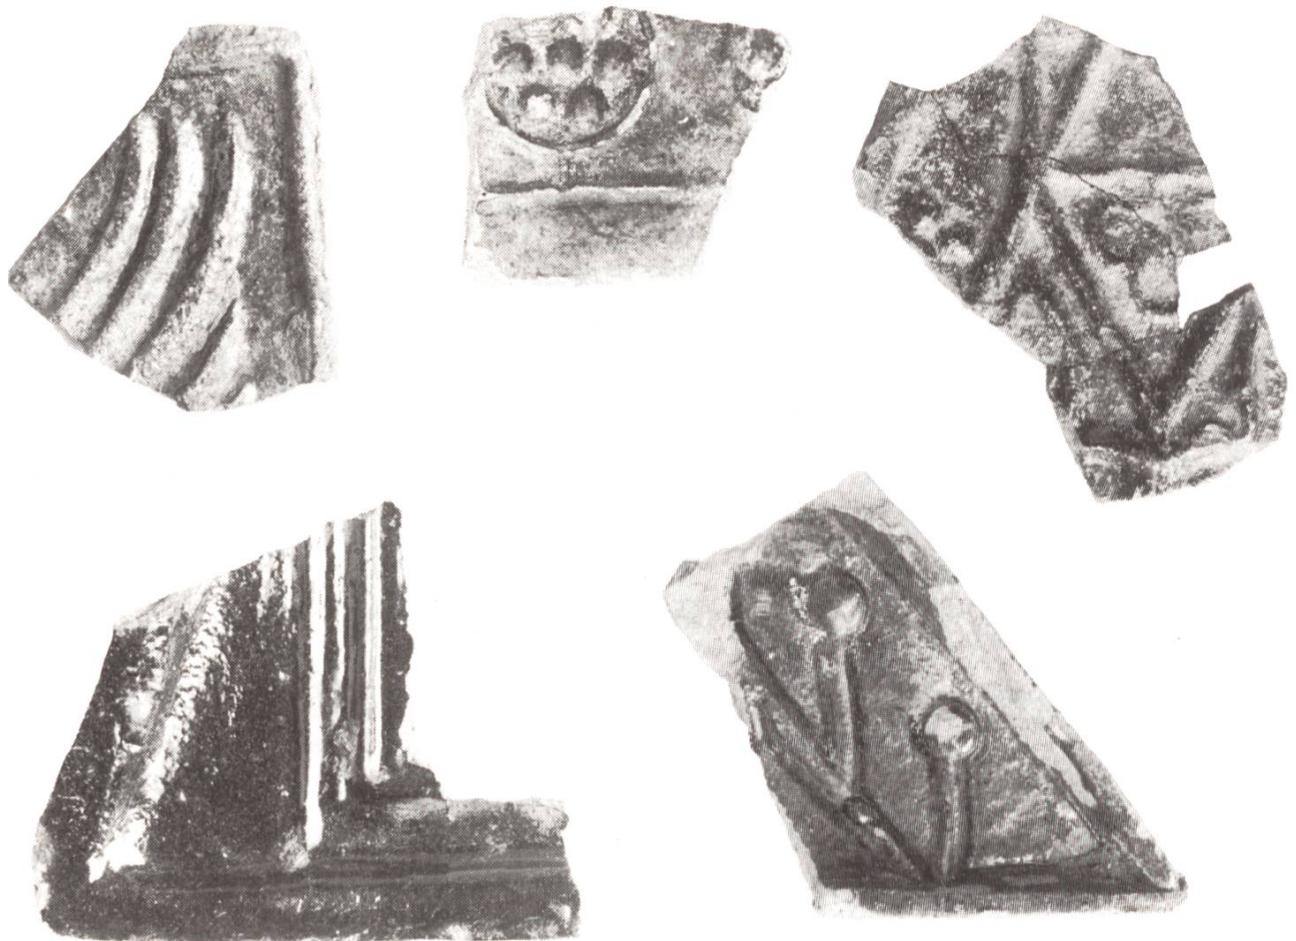
Ofenkacheln. Massstab 1:2.

nicht gelungen, auch nur eine Ofenkachel anhand der Scherben ganz zusammenzusetzen. Dies zeigt einerseits den grossen Fragmentierungsgrad, andererseits aber auch die willkürlich kleine Auswahl durch den angelegten Schnitt. Dennoch zeugt das fragmentarisch erhaltene Fundmaterial von einer Vielfalt an Formen und von der Qualität der Öfen. Die als Verzierungsträger wenig geeigneten Becher- und Tellerkacheln sind mehrfach belegt, die in der Ansicht meist rechteckigen Blattkacheln jedoch eher untervertreten, was wiederum auf die relativ kleine Fläche der Untersuchung zurückzuführen ist. Immerhin erscheint in einer Blattkachecke ein Flügel, der wahrscheinlich zu einer Greifendarstellung gehört, wie sie besser erhalten auf einer Blattkachel aus Wolhusen (Wiggern/äussere Burg) vorkommt. Mindestens drei Fragmente gehören zur Kategorie der dreieckigen Kranzkacheln, die ehemals die obere Kachelofenpartie geziert haben. Am besten erkennbar ist eine Kachel mit gotischem

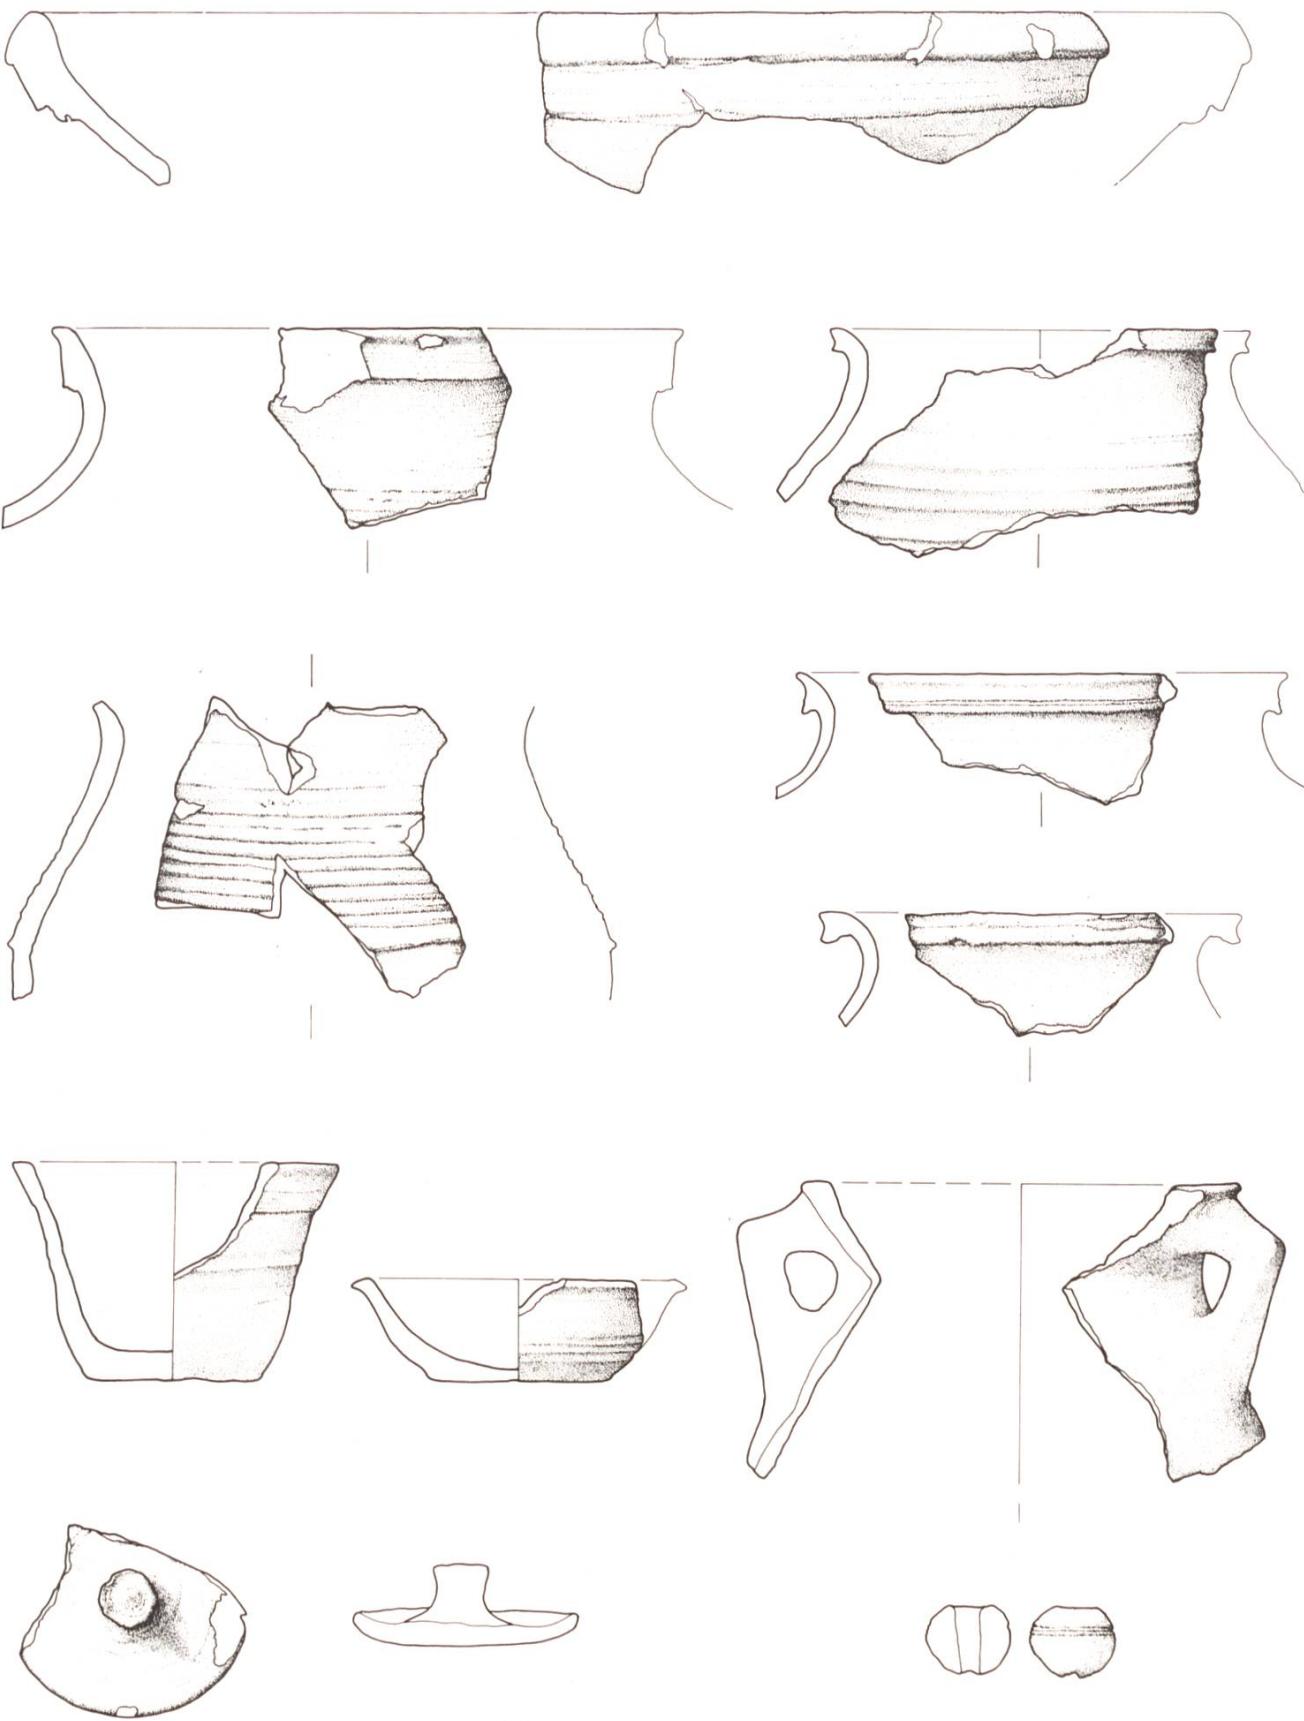
Topffragmente. Massstab 1:3. Zeichnung: E. Schmid.

Von der Geschirrkeramik, die meist in grauem, hart gebranntem Ton gefertigt ist, sind ebenfalls nur kleine Fragmente erhalten, die sich teilweise zu grösseren Topfwandpartien zusammenfügen lassen. Es handelt sich dabei um Kochtöpfe, die manchmal auf der Schulter eine Rillenverzierung aufweisen. Mehrere Gefässfüsse gehören zu dreibe-

nigen Pfannen (Tüpfli) oder Dreifussgefässen mit Doppelhenkeln. Ergänzende Funde sind ein Deckel sowie mehrere Tranlampenfragmente. Alle diese Funde sind in die zweite Hälfte des vierzehnten Jahrhunderts zu datieren und deuten in Anbetracht ihrer Fundlage im Graben wahrscheinlich auf eine Umbauphase hin.
