Artikel: Johanniterkommende Reiden
Autor: Brunner, Karl / Häfliger, Guido / Aregger, Adelheid
Kapitel: Bericht und Dank der Bauleitung
DOI: <https://doi.org/10.5169/seals-718296>

Bericht und Dank der Bauleitung

Paul Arnold

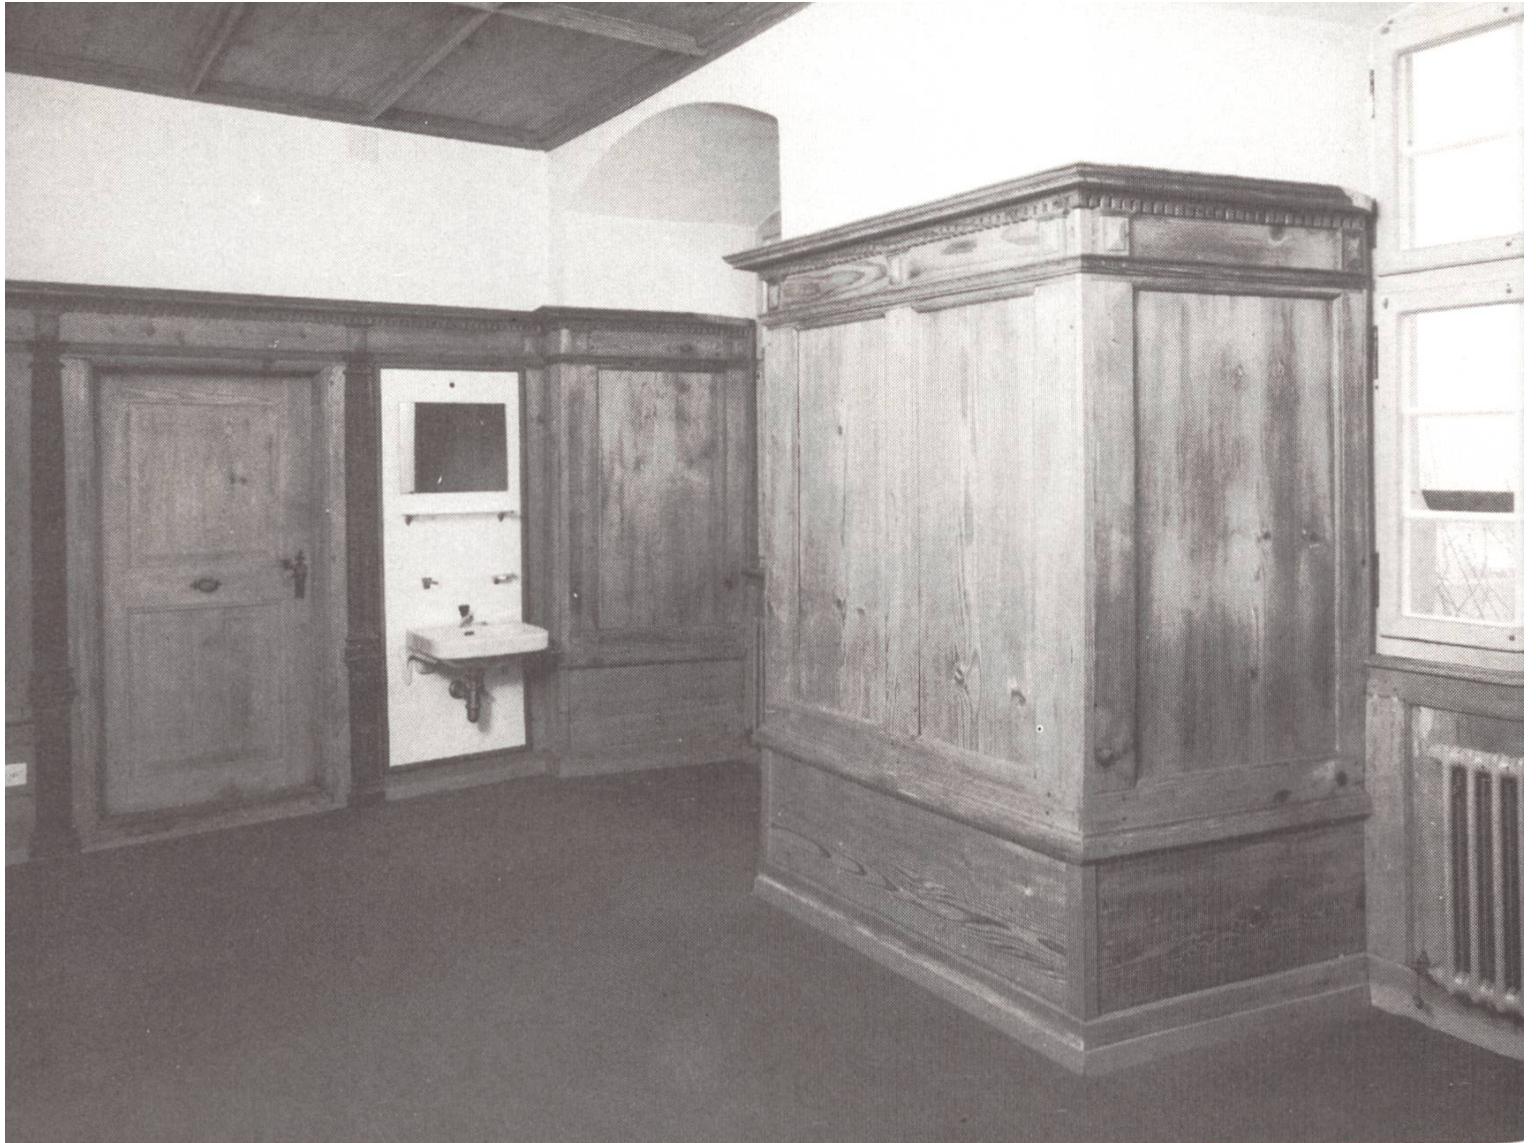
Eines der nachträglich eingebauten vier Erdgeschosszimmer war mit dem originalen Wand- und Deckentäfer aus dem siebzehnten Jahrhundert ausgestattet.

Während der Bauarbeiten ergaben sich nur noch geringfügige Änderungen am Projekt. Die wichtigste betraf den grossen Saal im Erdgeschoss West, der seit 1830 in vier Räume mit unglücklicher Grundrissform gegliedert war. Die Bauuntersuchung hatte ergeben, dass die von Süd nach Nord laufende Querwand und die Täferdecke des vorderen Raumteiles aus der Zeit um 1700 stammten. Ein unter dem Parkett noch weitgehend erhalten gebliebener Tonplattenboden brachte den Beweis dafür, dass hier in spätgotischer Zeit ein einziger Raum bestanden hatte. Er wurde in seiner ursprünglichen Grösse rekonstruiert, wobei die entsprechenden Details in den Untergeschossen der Kommende Reiden und spätgotische Decken in der ehemaligen Kommende Hohenrain als Vorbilder dienten. Das Wandtäfer, das im hinteren Raumteil noch bruchstückweise vorhanden gewesen war, wurde zusammen mit einem Deckentäferausschnitt im kleinen Zimmer des Obergeschosses eingebaut und ähnlich maseriert wie die Tannenholztüren.

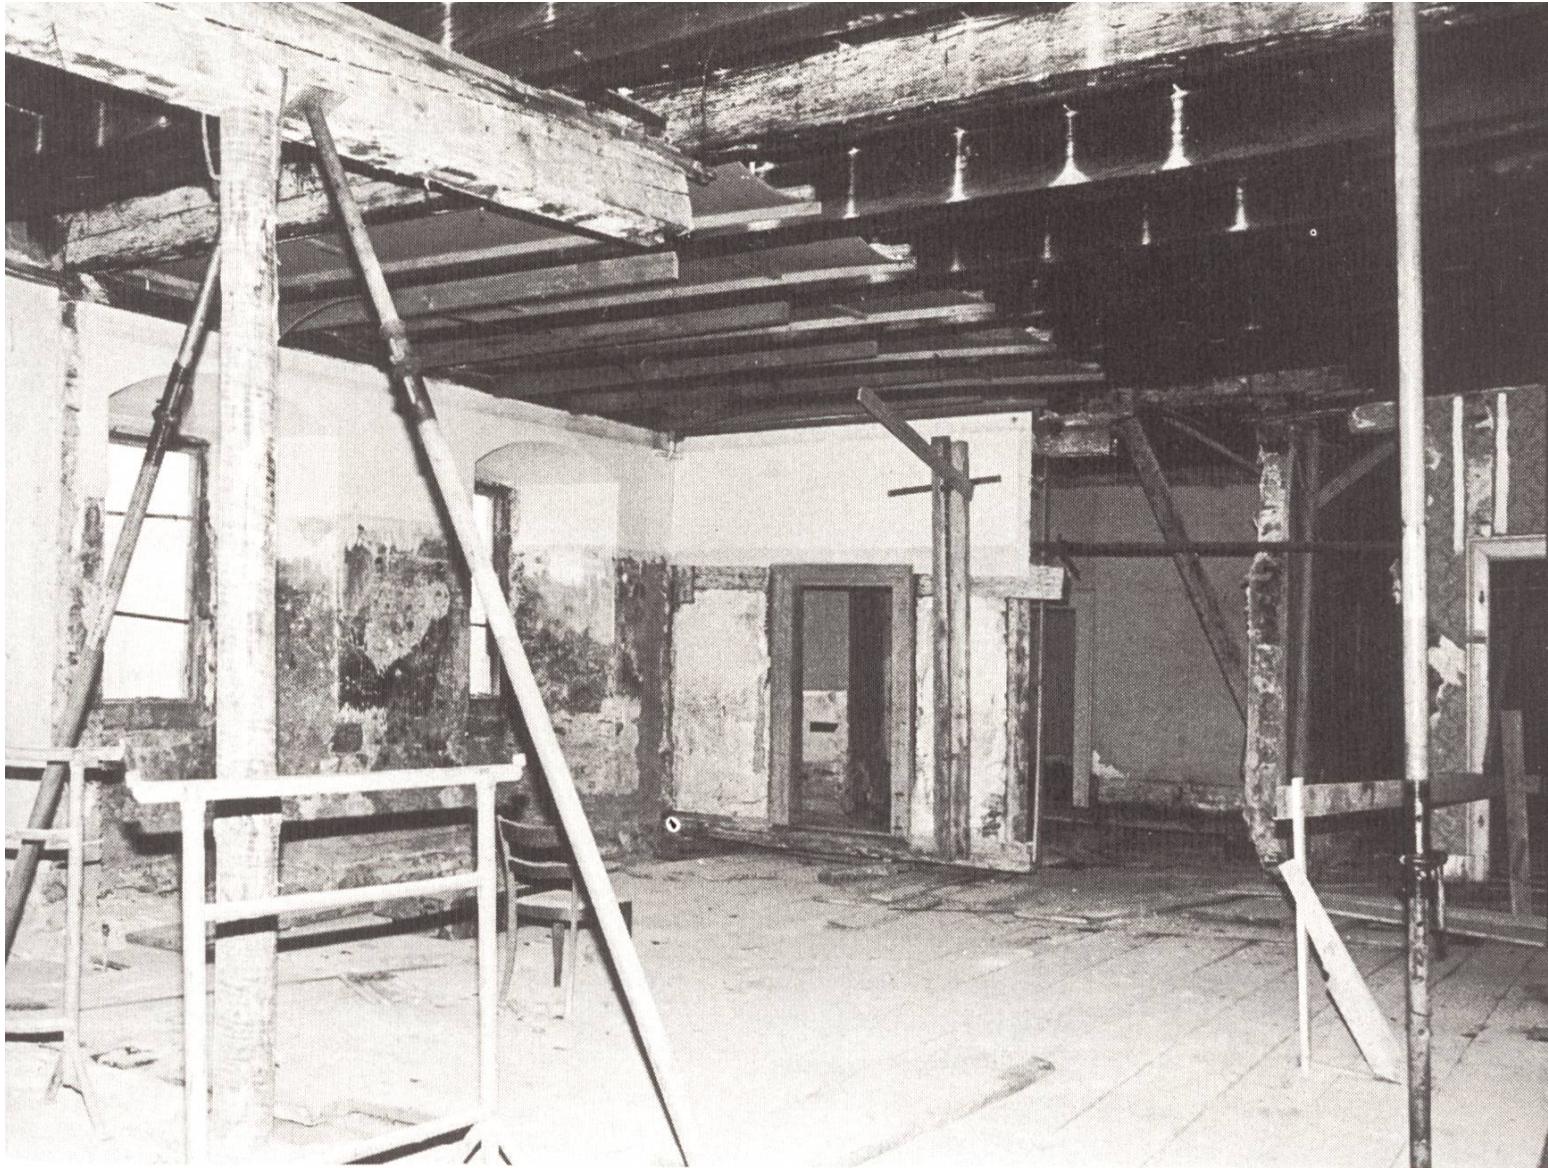
Eine durchgehende Boden- und Deckenkonstruktion wies darauf hin, dass im westlichen Teil des Erdgeschosses nur ein Raum bestanden hatte.

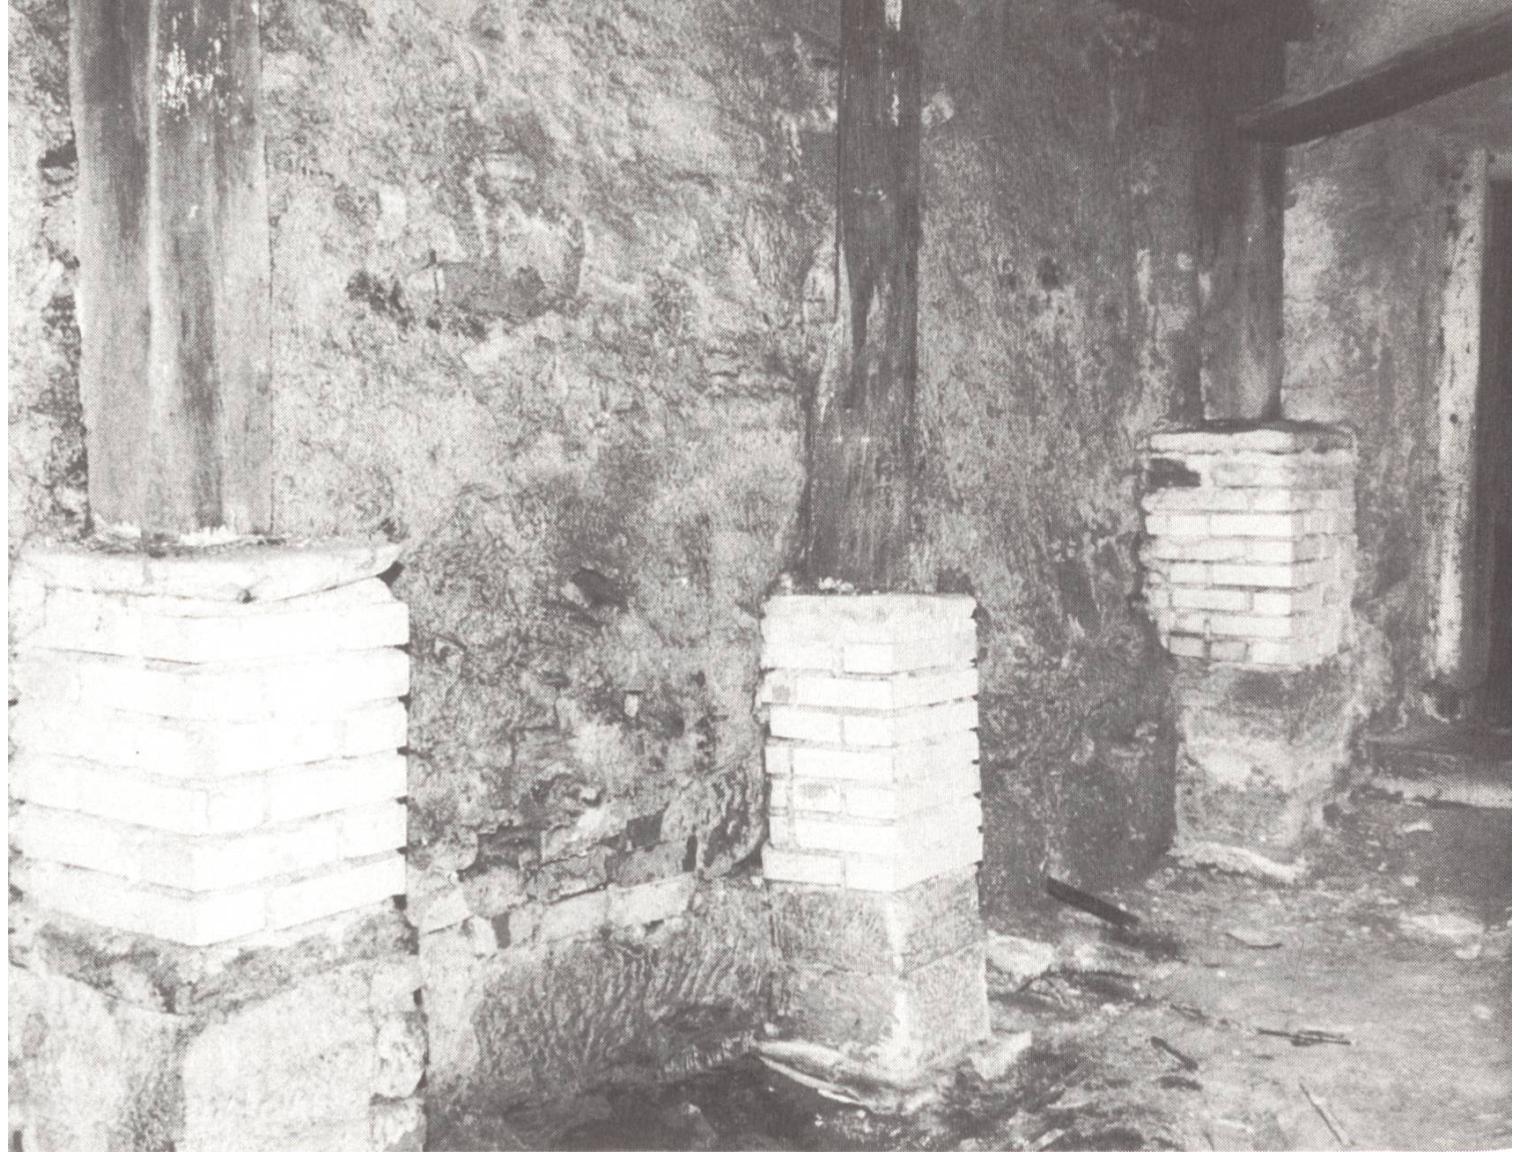
Die Auflager der Tragbalken waren zum Teil abgefault und mussten unterstützt werden.

Alle Erneuerungsarbeiten wurden im Sinn einer sanften Restaurierung vorgenommen. Man versuchte, die eichenen Deckenbalken nach Möglichkeit wieder zu verwenden, indem man die Auflagerenden, die im Bereich der durchfeuchteten Mauern zum Teil abgefault waren, mit armiertem Kunststoff verlängerte. Andere Balken mussten vollständig ersetzt werden. Weil aber altes oder neues, mindestens zehn Jahre lang getrocknetes Eichenholz in den erforderlichen Querschnitten nicht aufzutreiben war, ist es unumgänglich, das Abschwinden der neuen Eichenbalken während zehn Jahren jeweils mit entsprechend eingelassenen Holzkeilen zu korrigieren.
