Verein Burgruine Kastelen

Die bauliche Sanierung als vordringliche Aufgabe

Ferdinand Andermatt

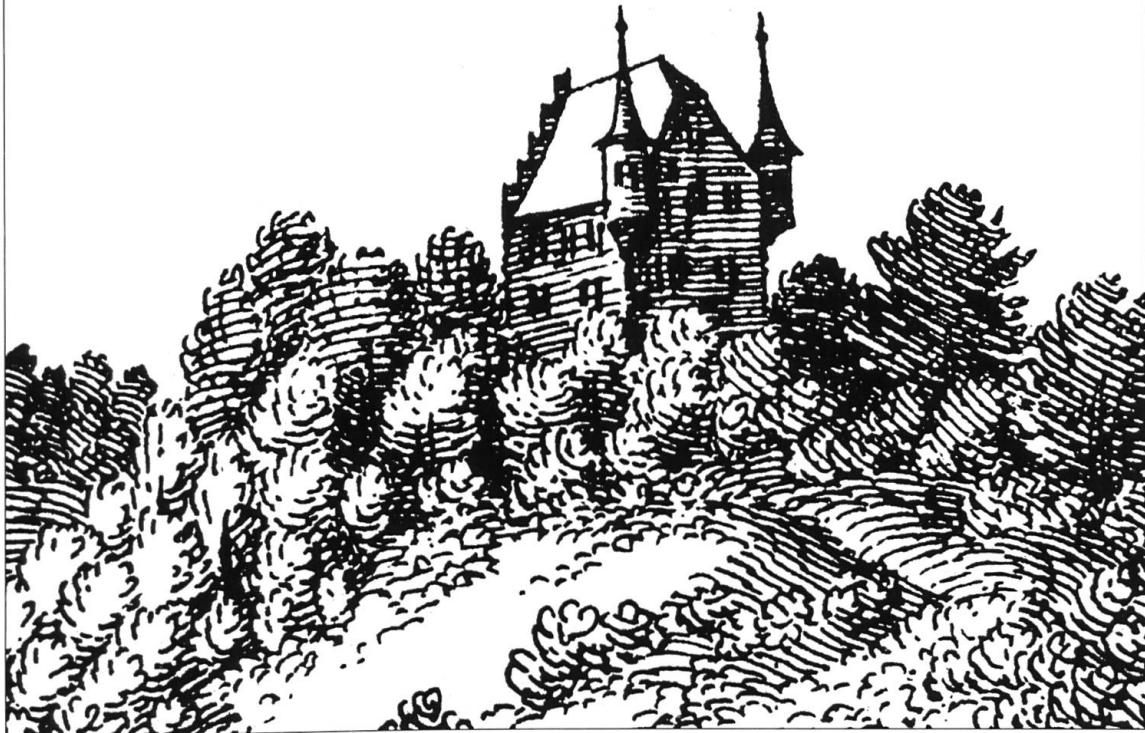
Castelen

Kastelen auf einem Merianstich aus der Mitte des 17. Jahrhunderts. Die Ostseite weist zwei türmchenartige Aufbauten auf. Die Westseite zeigt einen Treppengiebel.
