Verein Burgruine Kastelen

Die Sanierung der Mauerkrone der Ostwand ist abgeschlossen

Ferdinand Andermatt

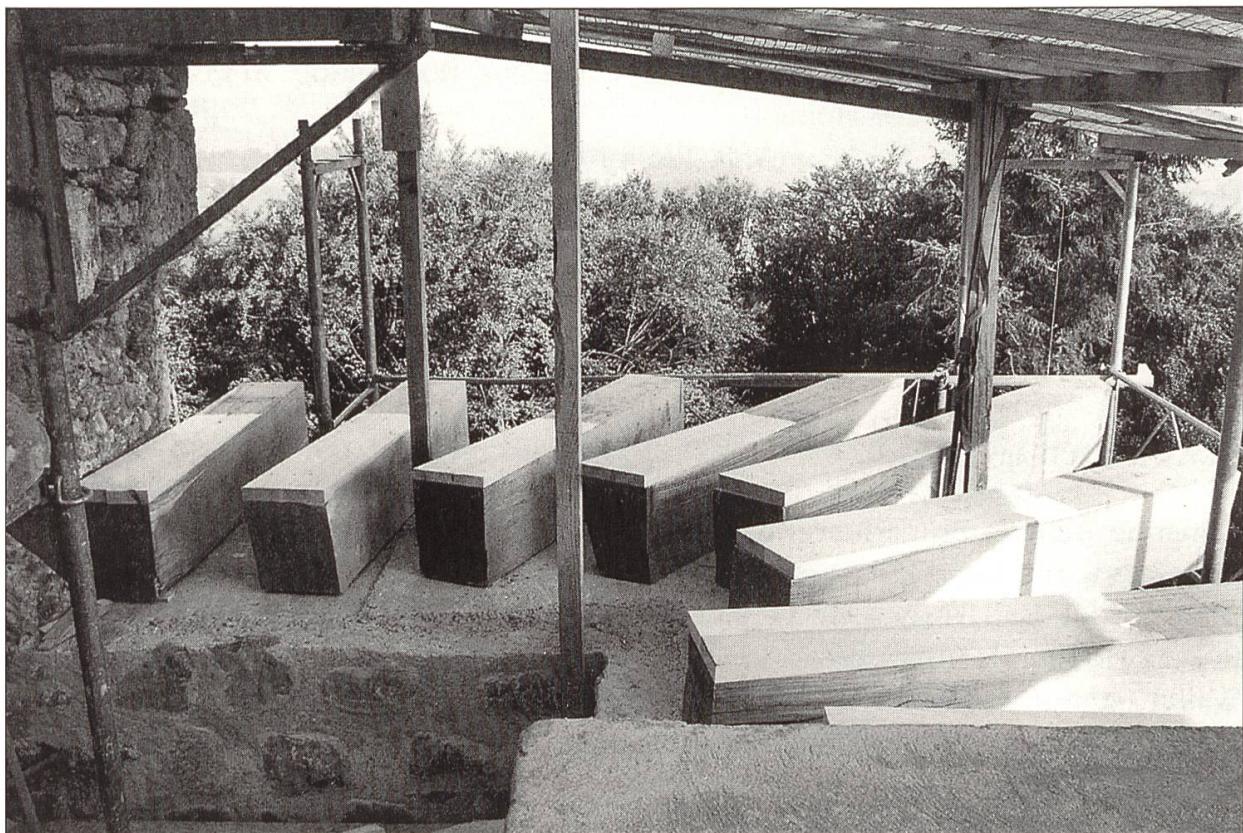
*Die mächtigen Eichenbalken sollen an den früheren Eckturm-Aufbau erinnern.
Foto: Ferdinand Andermatt*

Eine neue Eichenbalkenlage krönt nun die Nordostecke, deren frühere Existenz nachgewiesen werden kann. Sie ist genau nach den Zeichnungen des alten Balkenlagers angefertigt worden und weist auf die nicht mehr vorhandenen, aber auf alten Darstellungen gezeigten Ecktürme hin.
