**Zeitschrift:** Heimatkunde Wiggertal  
**Herausgeber:** Heimatvereinigung Wiggertal  
**Band:** 58 (2000)

**Artikel:** Das Backsteinexperiment in St. Urban  
**Autor:** Maurer, Christine  
**DOI:** <https://doi.org/10.5169/seals-718699>

# Das Backsteinexperiment in St. Urban

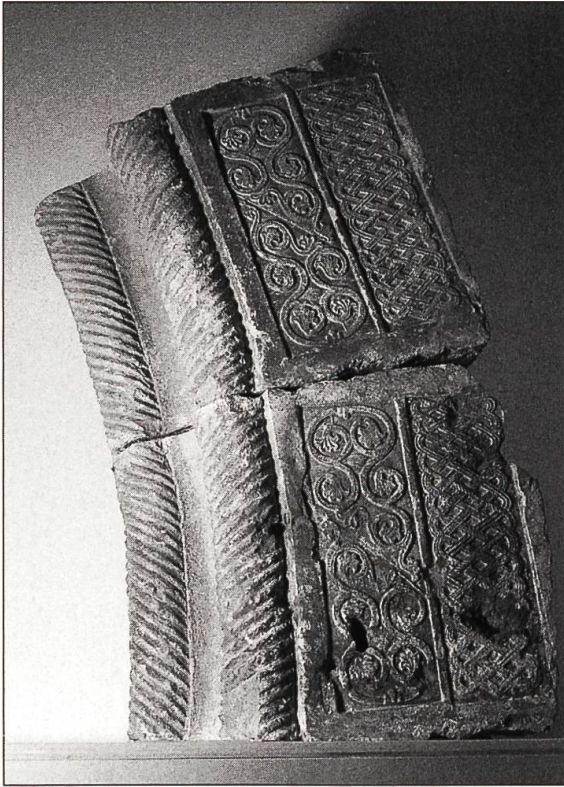
Abbildung 1 (links): Keilsteine mit Taustäben, vermutlich Gewändesteine. Hergestellt im ehemaligen Zisterzienserkloster St. Urban, Backsteinform «Typ 72», 13. Jahrhundert.

Abbildung 2 (rechts): Hohlblocksteine – ein Produkt der modernen Ziegelindustrie.

Die im 13. Jahrhundert im Zisterzienserkloster St. Urban produzierten Backsteinwerkstücke sind wegen ihrer Besonderheiten auffallende und faszinierende Vertreter der Kunstgeschichte und speziell der Backsteinarchitektur (Abb. 1). Auffallendstes und für das Thema dieses Aufsatzes wichtigstes Merkmal ist die ungewöhnliche Grösse der St.-Urban-Backsteine – Formate mit den Massen von 45 cm × 30 cm × 25 cm sind keine Seltenheit, aber es kommen auch deutlich grössere Stücke vor. Der grösste bekannte St.-Urban-Backstein ist ein Fensterpfosten mit auslaufender Fase, der 73 cm lang, 28 cm breit und 21 cm tief ist.<sup>1</sup> Im Vergleich dazu sind moderne Vollbacksteine sehr klein, das Standardformat, das heute Norm ist, beträgt 24 cm × 11 cm × 5,2 cm (DIN), und auch die mittelalterlichen Normalformate waren nicht wesentlich grösser. Neben der ungewöhnlichen Grösse sind die Verzierung mit Modelldruckmotiven und die Übernahme von Hausteinformen in die Backsteinproduktion weitere Kennzeichen der St.-Urban-Backsteine.<sup>2</sup>

Die Untersuchung der Herstellungstechnik der St.-Urban-Backsteine ist schon in Bezug auf ihre Grösse ein lohnender Forschungsgegenstand. Grosse Backsteinwerkstücke sind nämlich sehr empfindlich, da sie beim Trocknen und Brennen leicht Risse bekommen können. Diese entstehen durch Spannungen zwischen dem schneller trocknenden – und damit auch schneller schwindenden – äusseren Bereich des Rohlings und dem langsamer trocknenden Kern. Um Spannungen zu vermeiden, produziert die Industrie des 20. Jahrhunderts Hohlblocksteine, die von vielen Löchern durchzogen sind und nirgends grosse Wandstärken aufweisen (Abb. 2).

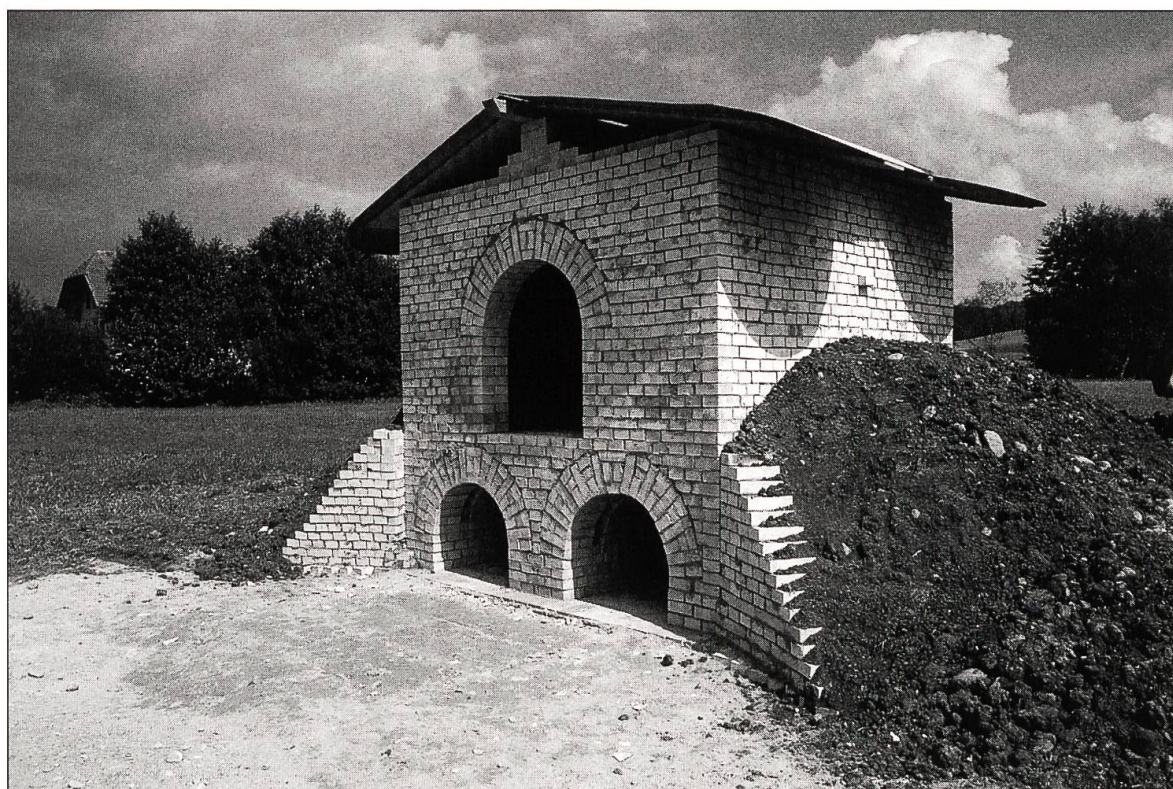
*Abbildung 5: Der Kammerofen während des Baus. Blick in die Feuerungskanäle und auf die Beschickungsöffnung.*

genden Brennraum mit dem Brenngut durchschlagen konnten (Abb. 5). Damit ein ebener Herd, auf dem das Brenngut aufgeschichtet werden konnte, entstand, mussten die Zwickel zwischen den Längswänden und den Bögen so ausgemauert werden, dass die verschiedenen parallel laufenden Mauern waagrecht in gleicher Höhe abschlossen (Abb. 6). Von oben gesehen bestand der Herd aus den Maueroberkanten über den einzelnen Gewölbesegmenten mit dazwischenliegenden breiten Schlitten. Die Errichtung der Gewölbe und des Herdes waren der komplizierteste Teil des Ofenbaus. Danach mussten nur noch die Aussenmauern weiter hochge-

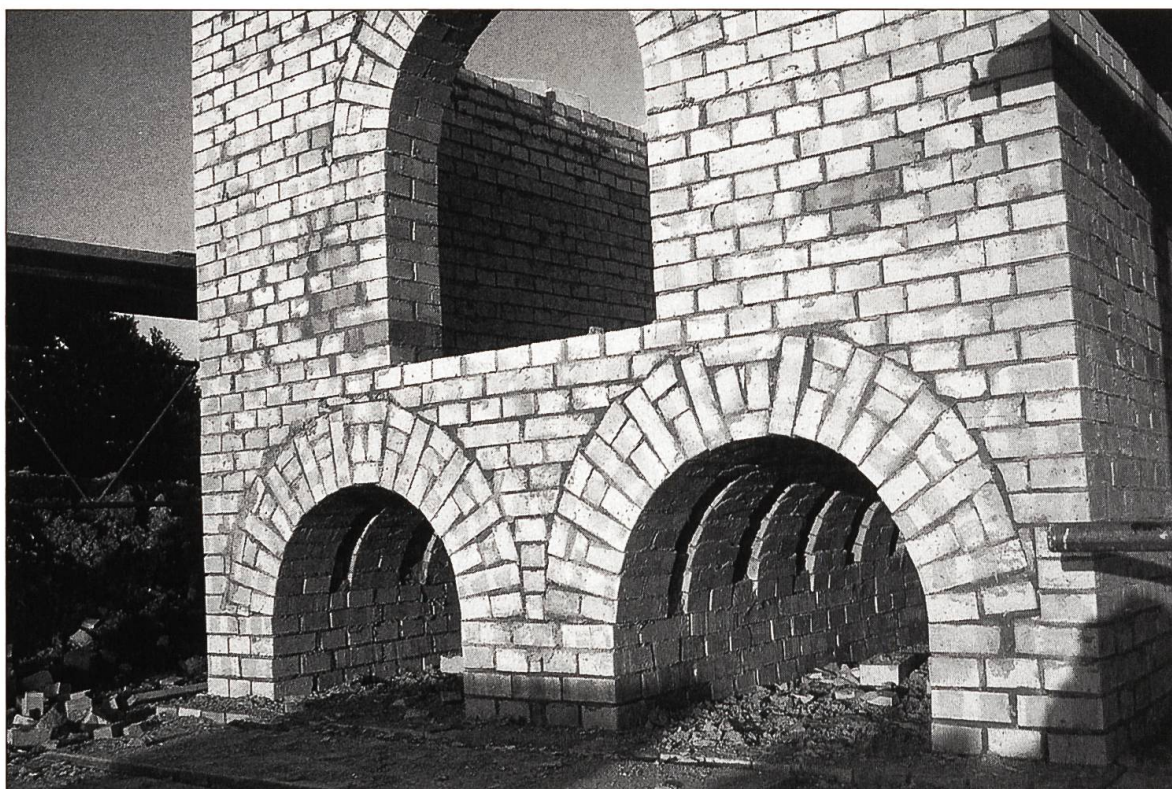
*Abbildung 6: Der Kammerofen während des Baus. Blick auf den Herd. Rechts im Bild sind die Zwickel zwischen den das Gewölbe der Feuerungskanäle bildenden Bögen noch nicht ausgemauert.*

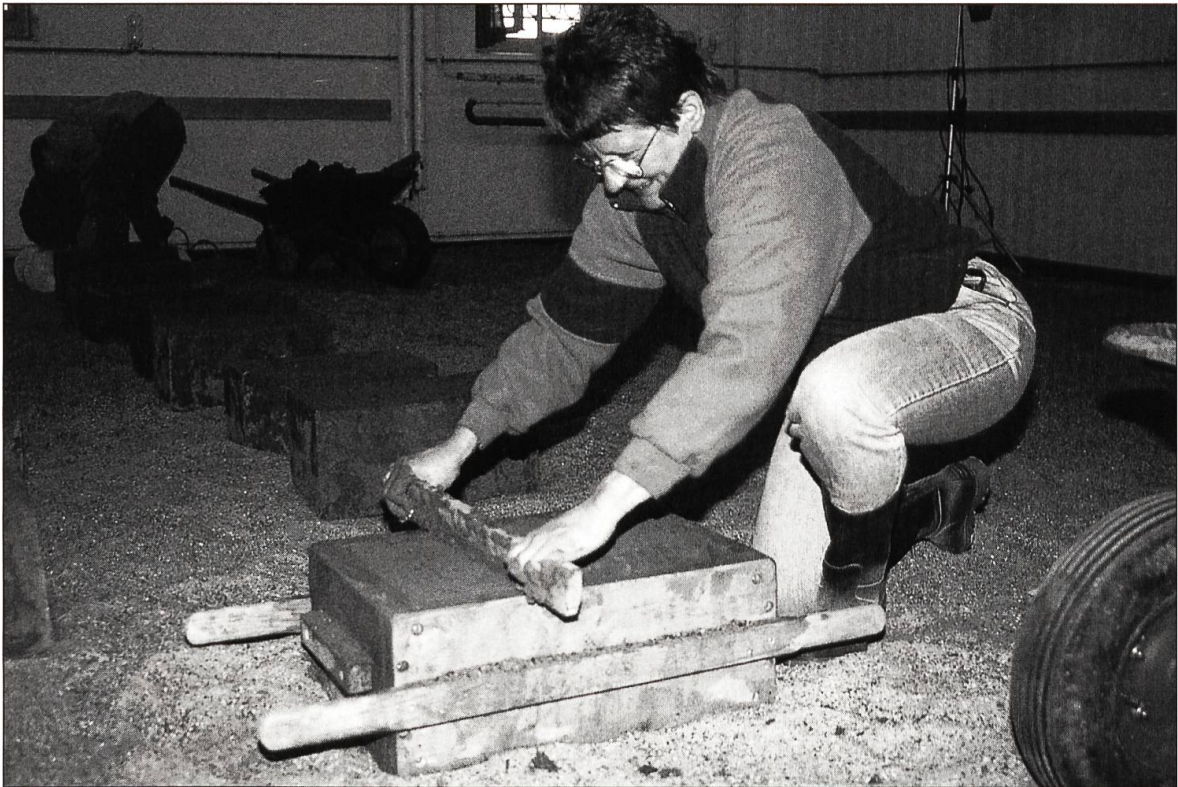
*Abbildung 8: Bruno Blum und Alois Erni heben die Form ab – der Rohling muss nun bis zum Brand mehrere Wochen trocknen.*

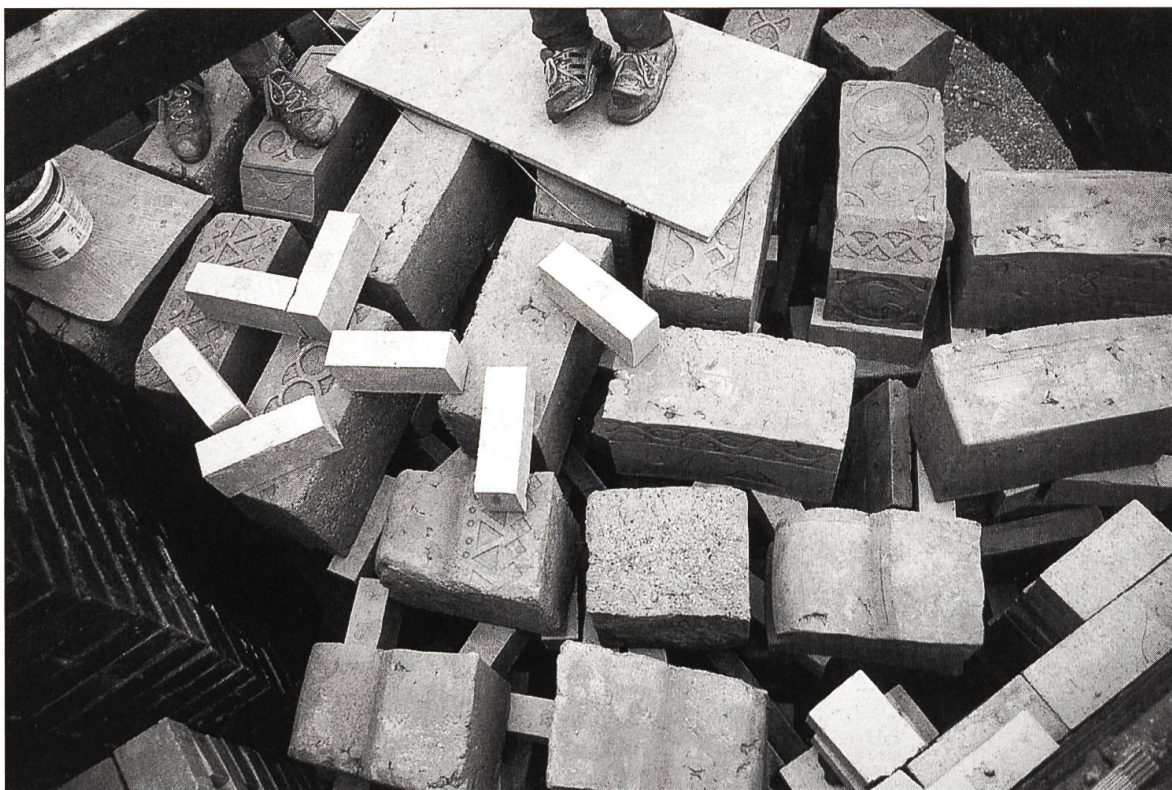
*Abbildung 10: Niklaus Jenny stellt die Bodenplatten vorsichtig zwischen die grossformatigen Rohlinge.*

Rohlinge stellten wir ausserdem 39 Bodenplatten<sup>12</sup> (30 cm × 30 cm × 6 cm) hochkant hinein, und zwar ordneten wir diese in der zweiten und dritten Lage an, um sie nicht direkt dem Feuer und den hohen Hitzeschwankungen auszusetzen (Abb. 10).

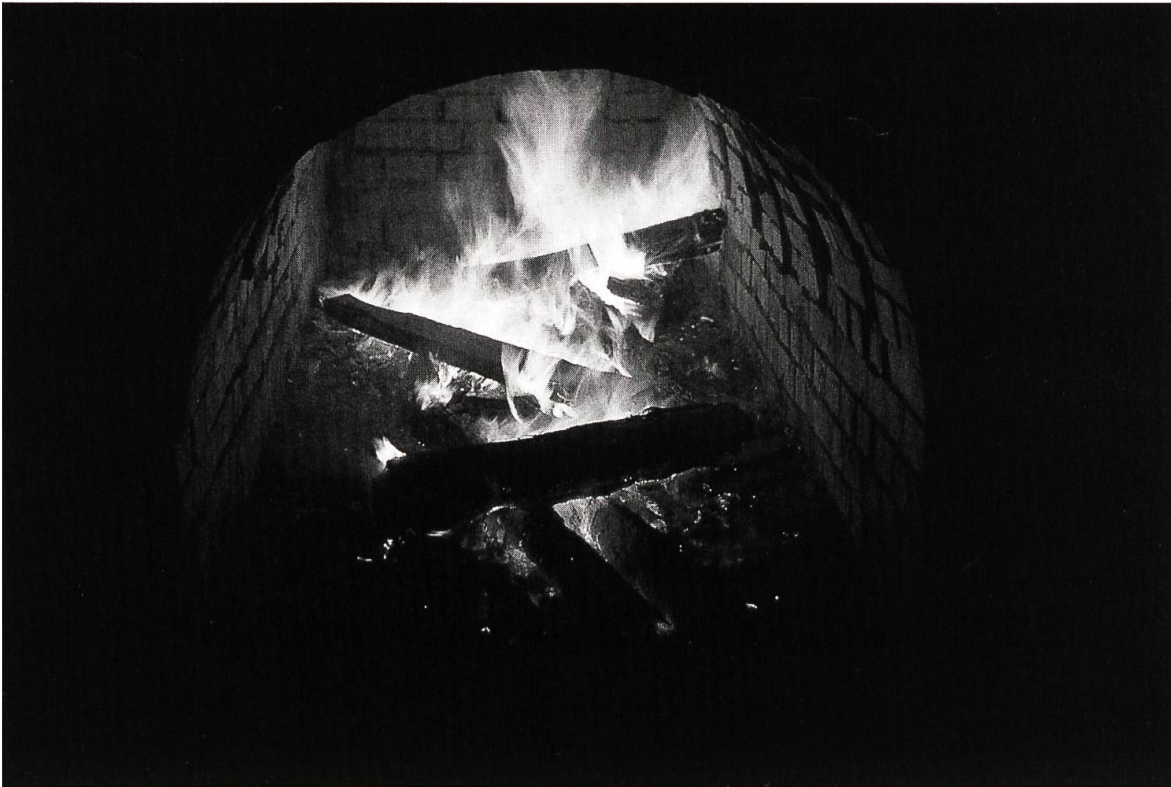
*Abbildung 13: Der Kammerofen während des Brandes. Foto: Helmut Wimpff*

Am 11. September betrug die Ofentemperatur rund 500 °C, und die Luft flimmerte über dem Ofen durch die heissen Rauchgase (Abb. 13). Damit standen wir kurz vor dem kritischen Quarzsprung, der bei 573 °C erfolgt und mit einer deutlichen Volumenveränderung der Quarzkristalle verbunden ist. Diese heikle Phase im Brennprozess soll möglichst langsam durchfahren werden, um die

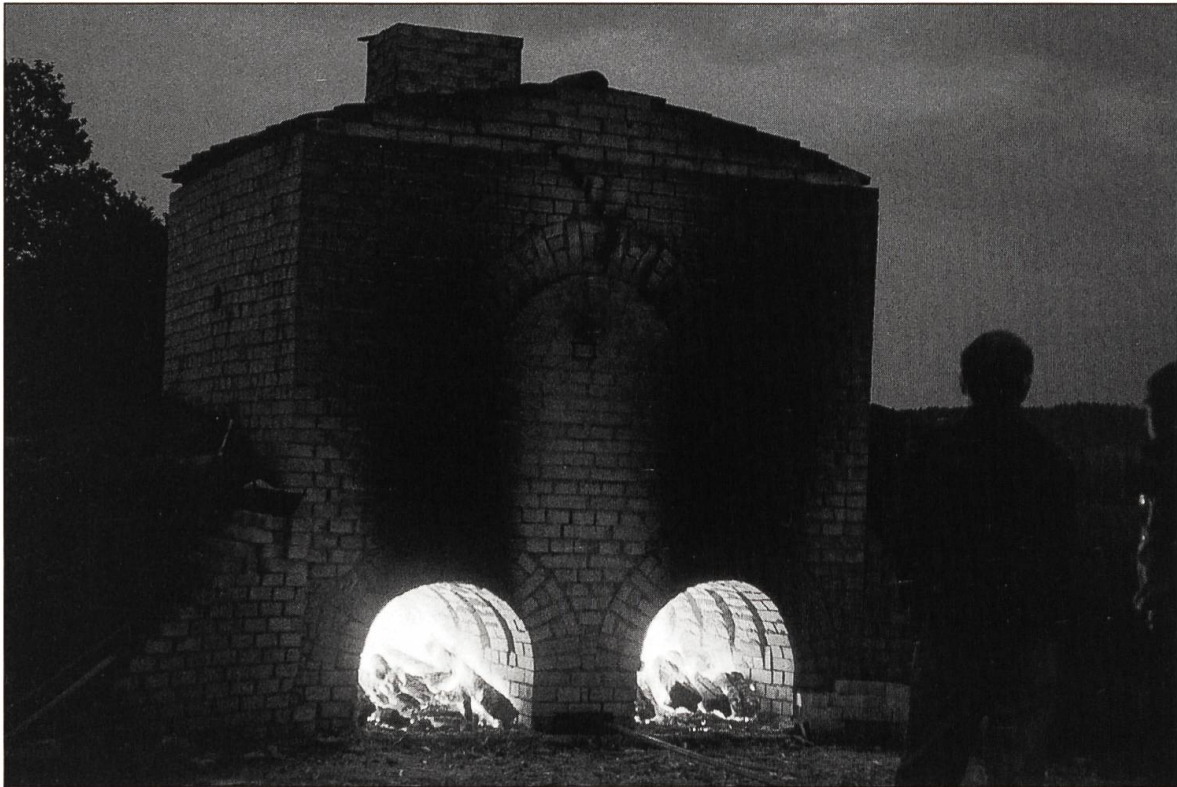
Abbildung 14: Das Gewölbe der Feuerungskanäle schmilzt an. Foto: Helmut Wimpff

In der Nacht vom 14. auf den 15. September und am frühen Vormittag des 15. September erreichten wir die höchste Temperatur von über 1000 °C. Die Rauchgase erreichten Temperaturen von über 1200 °C, was bewirkte, dass die Gewölbe in den Feuerungskanälen

im hinteren Bereich zu schmelzen begannen (Abb. 14).<sup>13</sup> Durch die Schaulöcher leuchteten die Backsteine in einem hellen Orangeton.

allem das Gewölbe des hinteren Bereichs der Feuerungskanäle waren so stark angeschmolzen, dass sie teilweise zu fliessen begannen.

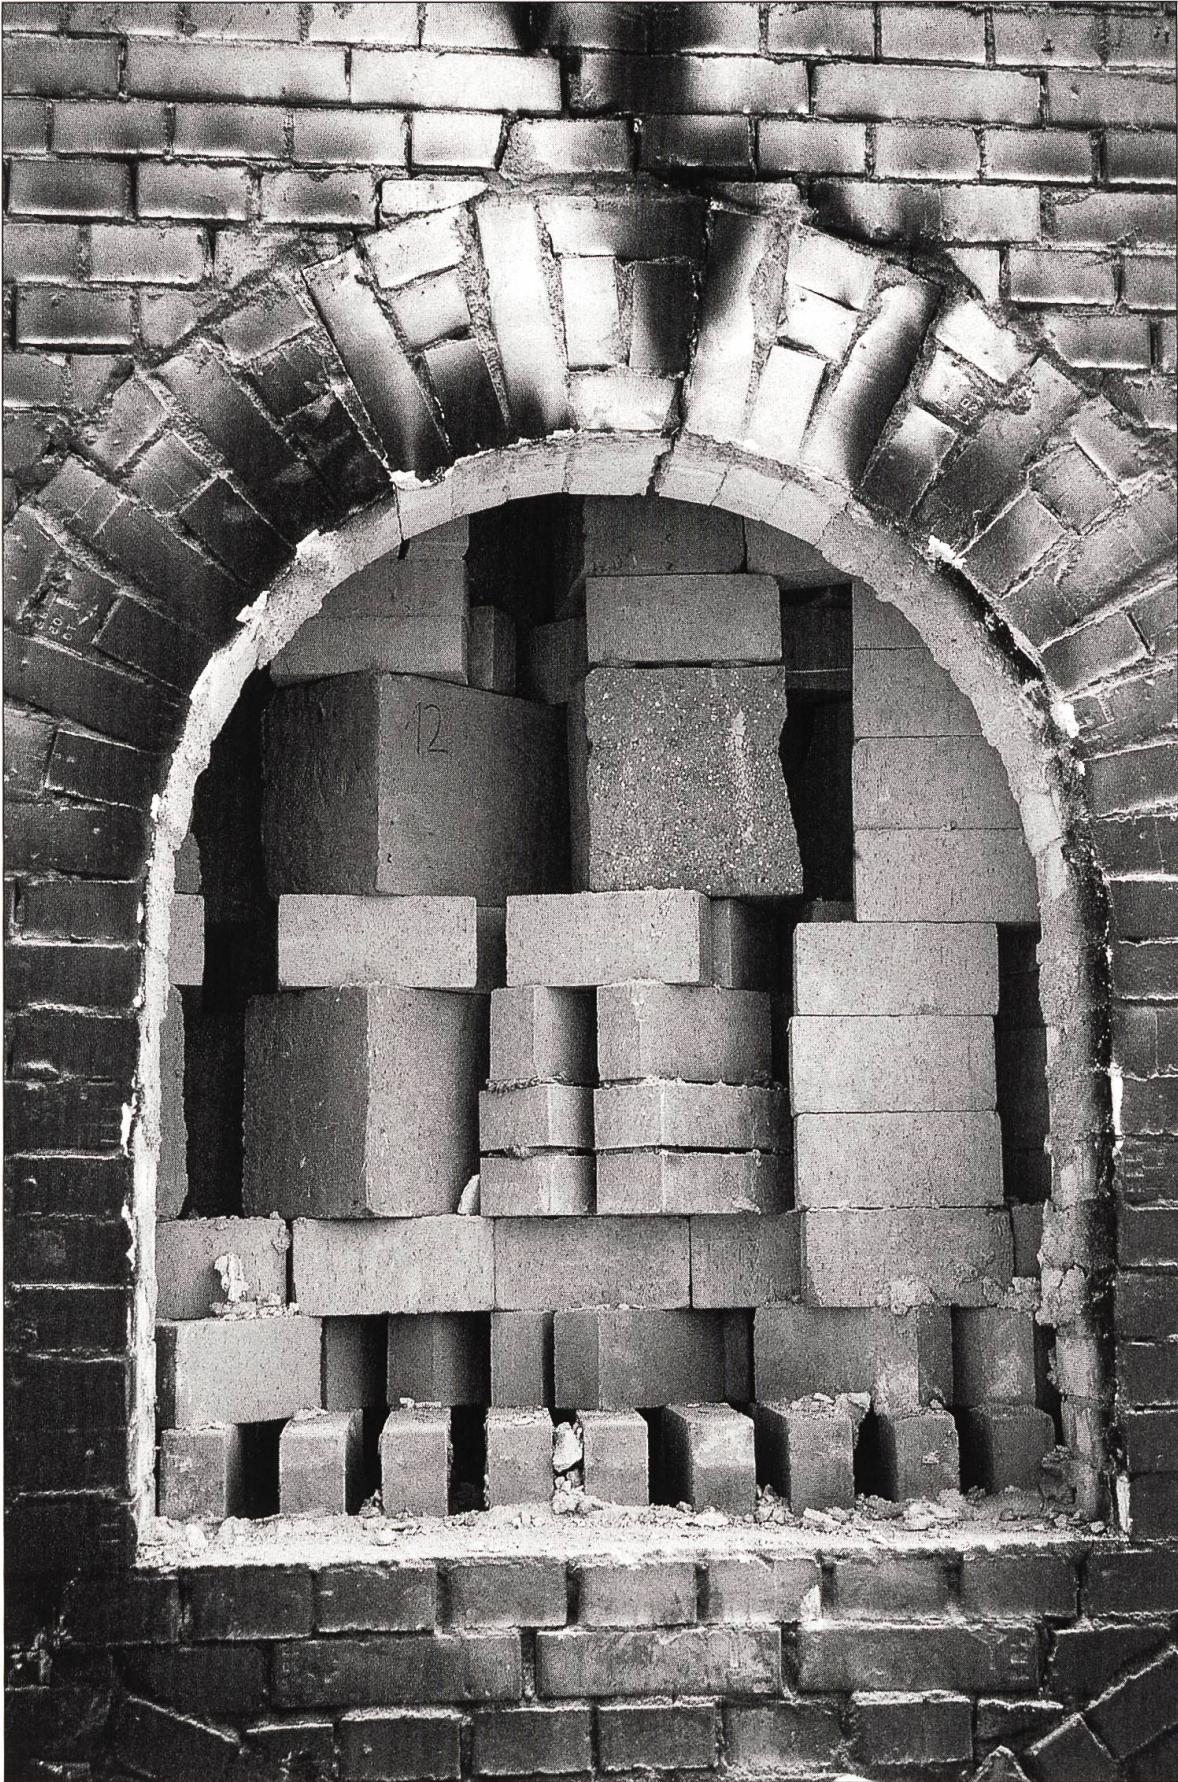
Abbildung 15: *Nach dem Brand; Blick in die aufgebrochene Beschickungsöffnung.*

Bei der Öffnung des Brennofens ergab sich folgendes Bild: Der Schamottemörtel, auf den die Dachziegel der Ofenabdeckung verlegt waren, war gebrannt, die Maschinenrohlinge der Abdeckung waren ebenfalls gut durchgebrannt. Auch unsere grossformatigen Backsteine machten, sogar in der obersten Schicht, einen gut gebrannten Eindruck (Abb. 15). Schwachbrände befanden sich hauptsächlich in den Bereichen nahe der Vorderfront des Ofens, also an der dem Kamin abgewandten Seite. Die in der untersten Lage direkt vor dem Kamin stehenden grossen Backsteine waren zu stark gebrannt und hatten Schmolz gebildet, d. h. sie sind partiell glasig geworden. Die unter ihnen gestapelten Maschinenrohlinge und vor
