Artikel: Das Backsteinexperiment in St. Urban

Das Backsteinexperiment in St. Urban

Christine Maurer

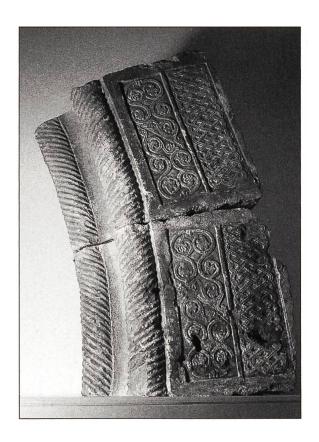
Abbildung 1 (links): Keilsteine mit Taustäben, vermutlich Gewändesteine. Hergestellt im ehemaligen Zisterzienserkloster St. Urban, Backsteinform «Typ 72», 13. Jahrhundert.

Abbildung 2 (rechts): Hohlblocksteine – ein Produkt der modernen Ziegelindustrie.

Die Untersuchung der Herstellungstechnik der St.-Urban-Backsteine ist schon in Bezug auf ihre Grösse ein lohnender Forschungsgegenstand. Grosse Backsteinwerkstücke sind nämlich sehr empfindlich, da sie beim Trocknen und Brennen leicht Risse bekommen können. Diese entstehen durch Spannungen zwischen dem schneller trocknenden - und damit auch schneller schwindenden - äusseren Bereich des Rohlings und dem langsamer trocknenden Kern. Um Spannungen zu vermeiden, produziert die Industrie des 20. Jahrhunderts Hohlblocksteine, die von vielen Löchern durchzogen sind und nirgends grosse Wandstärken aufweisen (Abb. 2).

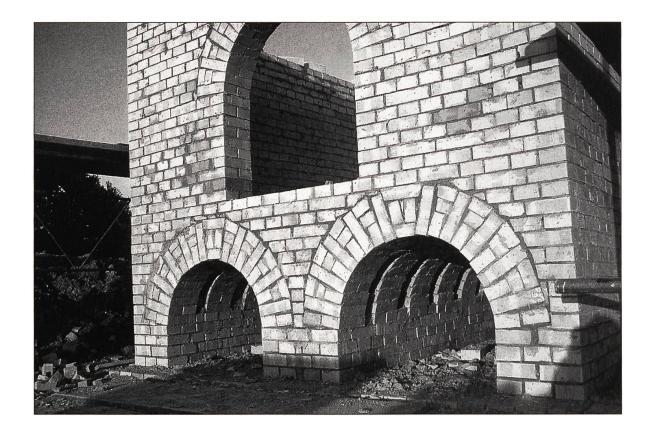
Abbildung 6: Der Kammerofen während des Baus. Blick auf den Herd. Rechts im Bild sind die Zwickel zwischen den das Gewölbe der Feuerungskanäle bildenden Bögen noch nicht ausgemauert.

genden Brennraum mit dem Brenngut durchschlagen konnten (Abb. 5). Damit ein ebener Herd, auf dem das Brenngut aufgeschichtet werden konnte, entstand, mussten die Zwickel zwischen den Längswänden und den Bögen so ausgemauert werden, dass die verschiedenen parallel laufenden Mauern waagrecht in gleicher Höhe abschlossen (Abb. 6). Von oben gesehen bestand der Herd aus den Maueroberkanten über den einzelnen Gewölbesegmenten mit dazwischenliegenden breiten Schlitzen. Die Errichtung der Gewölbe und des Herdes waren der komplizierteste Teil des Ofenbaus. Danach mussten nur noch die Aussenmauern weiter hochgezogen werden. Dabei blieb in der Vorderfront eine rundbogige Öffnung ausgespart, durch die später der Brennraum beschickt werden konnte. In beiden Längswänden liessen wir eine durch einen einzelnen Backstein verschliessbare Lücke, die beim Brand als Schauloch diente. An der Rückwand des Ofens setzte in halber Höhe des Brennraums der Kamin an, der jedoch nur in den oberen Lagen des Mauerwerks allseitig ausgebildet war. Im oberen Bereich der Brennkammer hatten die Mauern nur noch eine Stärke von 24 cm. Der Ofen erhielt kein Dach, da er nach Einbringung des Brennguts oben mit losen Dachziegeln abgedeckt wurde.

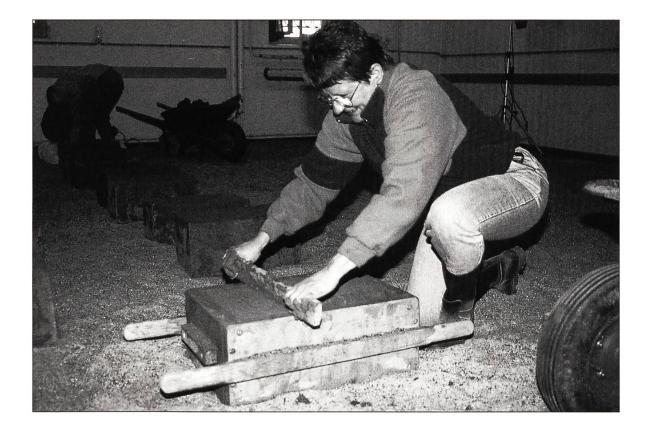
Abbildung 8: Bruno Blum und Alois Erni heben die Form ab – der Rohling muss nun bis zum Brand mehrere Wochen trocknen.

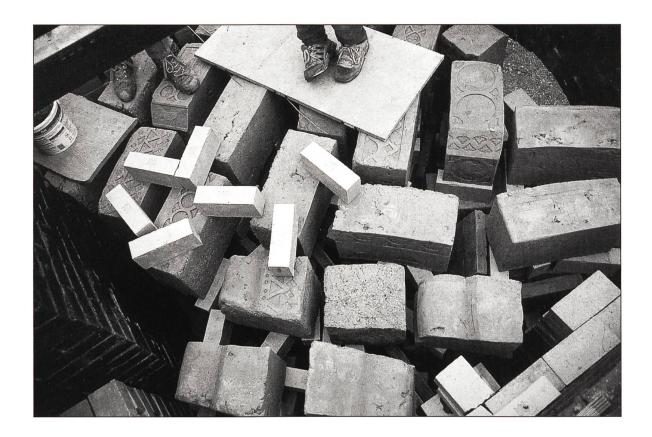
Abbildung 10: Niklaus Jenny stellt die Bodenplatten vorsichtig zwischen die grossformatigen Roblinge.

Rohlinge stellten wir ausserdem 39 Bodenplatten¹² (30 cm × 30 cm × 6 cm) hochkant hinein, und zwar ordneten wir diese in der zweiten und dritten Lage an, um sie nicht direkt dem Feuer und den hohen Hitzeschwankungen auszusetzen (Abb. 10).

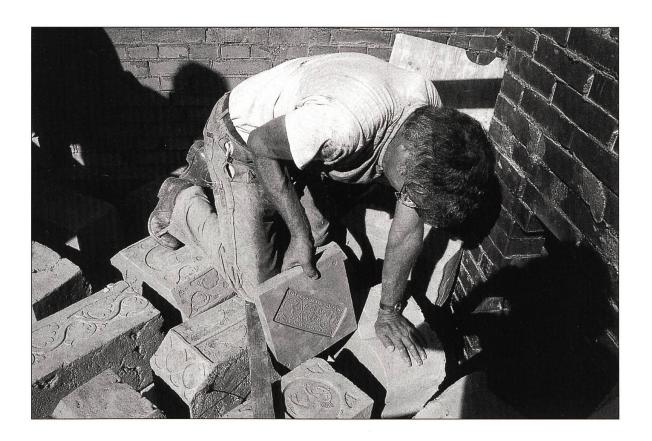
Abbildung 11: Abdeckung aus Maschinenrohlingen über den grossformatigen Rohlingen.

Über diesen Schichten brachten wir dichte Lagen aus flachgelegten Maschinenrohlingen ein, so dass eine geschlossene Abdeckung entstand (Abb. 11). Entlang der Längsachse bildeten wir dabei einen Grat, während zu den Längsseiten hin die Schichten satteldachartig abfielen und so eine gute Grundlage für das darauf aufliegende Dach bildeten. Die letzte Schicht aus

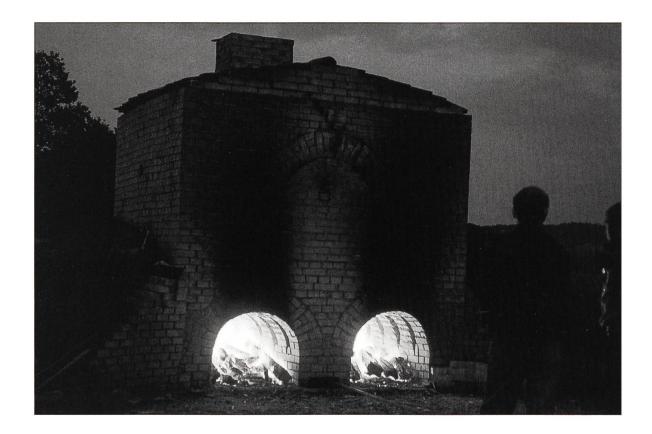
Abbildung 14: Das Gewölbe der Feuerungskanäle schmilzt an. Foto: Helmut Wimpff

In der Nacht vom 14. auf den 15. September und am frühen Vormittag des 15. September erreichten wir die höchste Temperatur von über 1000 °C. Die Rauchgase erreichten Temperaturen von über 1200 °C, was bewirkte, dass die Gewölbe in den Feuerungskanälen

im hinteren Bereich zu schmelzen begannen (Abb. 14).¹³ Durch die Schaulöcher leuchteten die Backsteine in einem hellen Orangeton.
