Zeitschrift: Heimatkunde Wiggertal
Herausgeber: Heimatvereinigung Wiggertal
Band: 58 (2000)

Artikel: Das Backsteinexperiment in St. Urban
Autor: Maurer, Christine
DOI: <https://doi.org/10.5169/seals-718699>

Das Backsteinexperiment in St. Urban

Christine Maurer

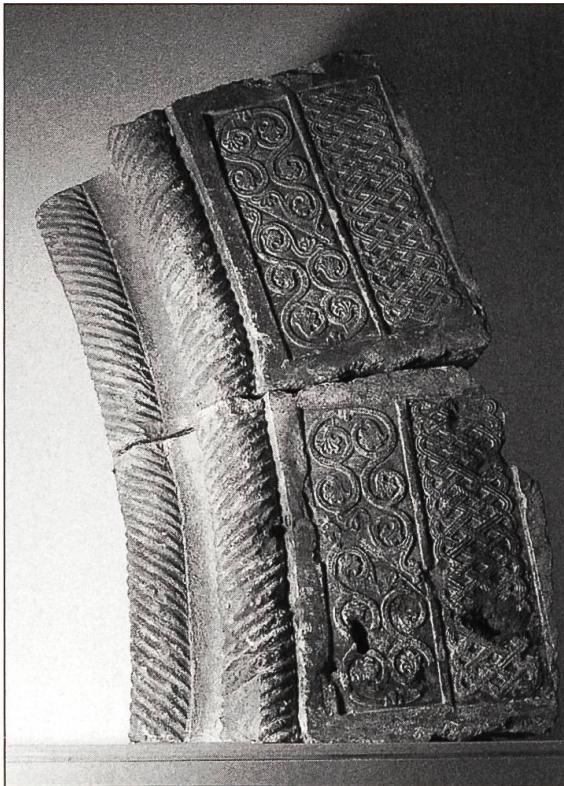
Abbildung 1 (links): Keilsteine mit Taustäben, vermutlich Gewändesteine. Hergestellt im ehemaligen Zisterzienserkloster St. Urban, Backsteinform „Typ 72“, 13. Jahrhundert.

Abbildung 2 (rechts): Hohlblocksteine – ein Produkt der modernen Ziegelindustrie.

Die Untersuchung der Herstellungs-
technik der St.-Urban-Backsteine ist
schon in Bezug auf ihre Grösse ein loh-
nender Forschungsgegenstand. Grosse
Backsteinwerkstücke sind nämlich sehr
empfindlich, da sie beim Trocknen und
Brennen leicht Risse bekommen kön-
nen. Diese entstehen durch Spannun-
gen zwischen dem schneller trocknen-
den – und damit auch schneller schwin-
denden – äusseren Bereich des Roh-
lings und dem langsamer trocknenden
Kern. Um Spannungen zu vermeiden,
produziert die Industrie des 20. Jahr-
hunderts Hohlblocksteine, die von vie-
len Löchern durchzogen sind und nir-
gends grosse Wandstärken aufweisen
(Abb. 2).

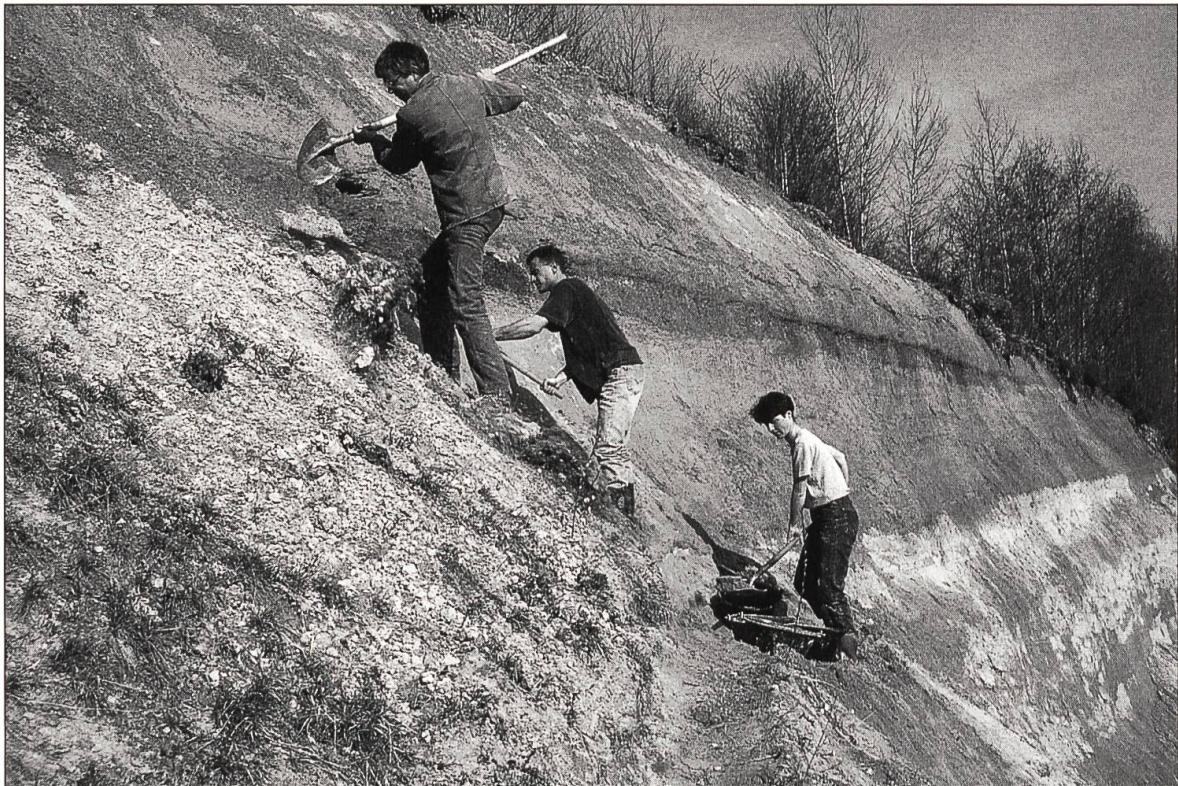
Abbildung 3: Sandabbau am oberen Rand der Lehmgrube der Ziegelwerke Roggwil AG durch Niklaus Jenny, Sébastien Frachboud und Sophie Wolf.

zerkleinerten. Den Sand für das Experiment bauten wir manuell am oberen Rand der Grube der Ziegelwerke Roggwil AG ab (Abb. 3).

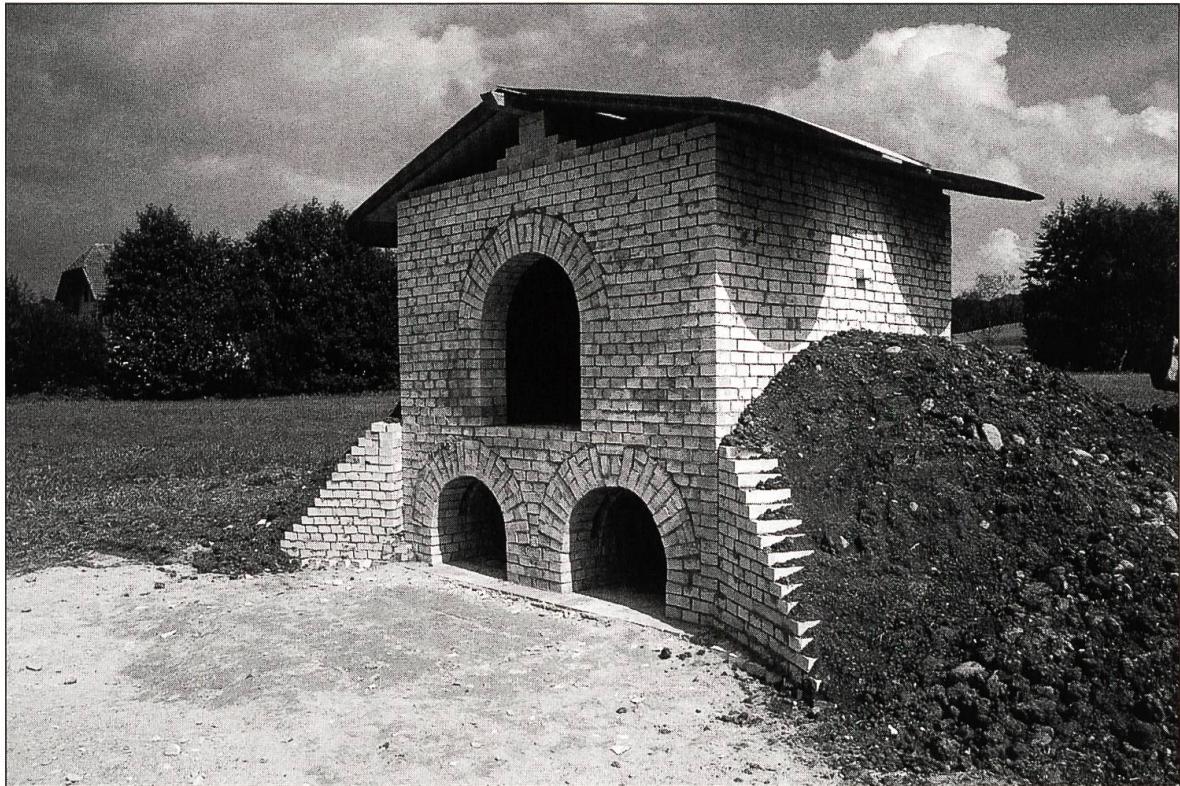
Abbildung 4: Der für das Experiment beim ehemaligen Kloster St. Urban nach mittelalterlichen Vorbildern erbaute zweizügige, oben offene Kammerofen.

Nach viertägiger Arbeit war der aussen drei auf drei Meter messende und 2,80 m hohe Ofen fertig. Nun wurde noch die ausgehobene Erde mit einem Bagger aussen angeschüttet und in der

Flucht der Fassade mit kleinen Flügelmauern abgestützt. Ausserdem brachten wir vor dem Ofen eine Drainage ein und deckten den Ofen mit einem Schutzdach, damit er bis zu dem in Jahresfrist stattfindenden Brand dem Wetter standhalten konnte. Die Herdfläche unseres Ofens betrug ungefähr 5 m², der Brennraum hatte ein Volumen von knapp 10 m³.

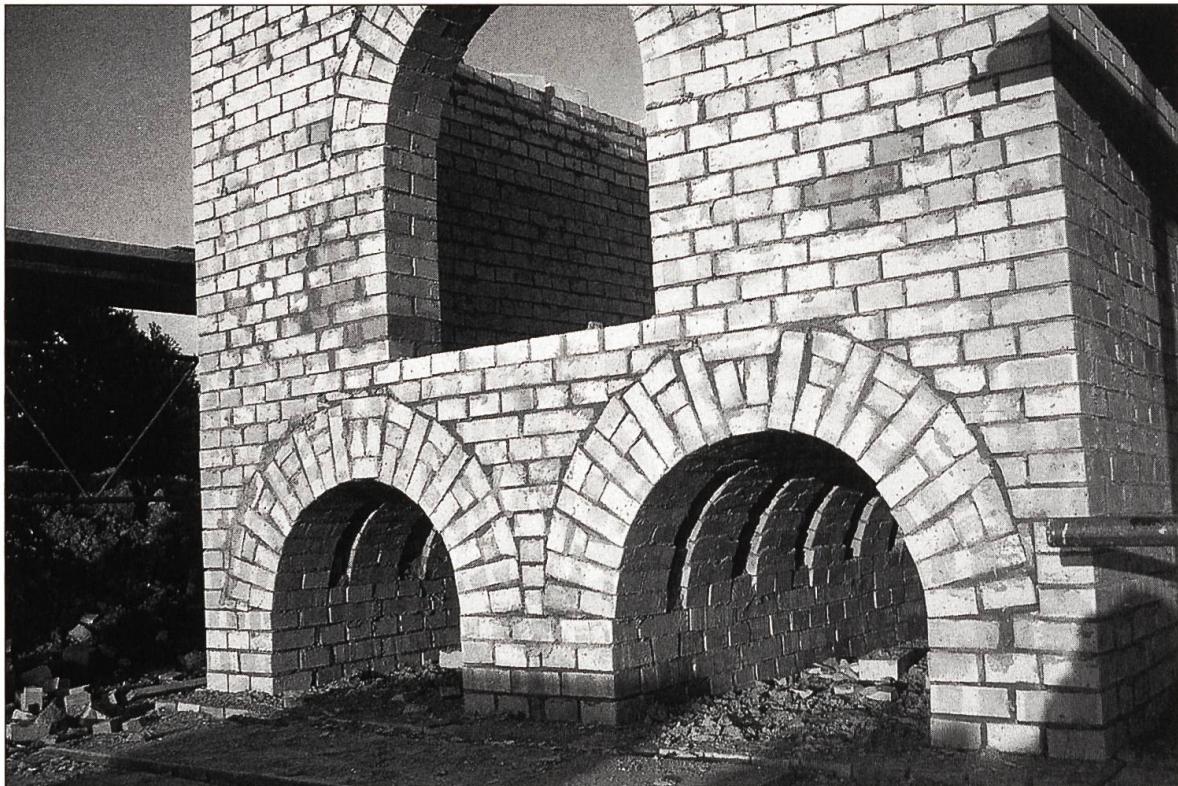
Abbildung 5: Der Kammerofen während des Baus. Blick in die Feuerungskanäle und auf die Beschickungsöffnung.

genden Brennraum mit dem Brenngut durchschlagen konnten (Abb. 5). Damit ein ebener Herd, auf dem das Brenngut aufgeschichtet werden konnte, entstand, mussten die Zwickel zwischen den Längswänden und den Bögen so ausgemauert werden, dass die verschiedenen parallel laufenden Mauern waagrecht in gleicher Höhe abschlossen (Abb. 6). Von oben gesehen bestand der Herd aus den Maueroberkanten über den einzelnen Gewölbesegmenten mit dazwischenliegenden breiten Schlitzen. Die Errichtung der Gewölbe und des Herdes waren der komplizierteste Teil des Ofenbaus. Danach mussten nur noch die Außenmauern weiter hochge-

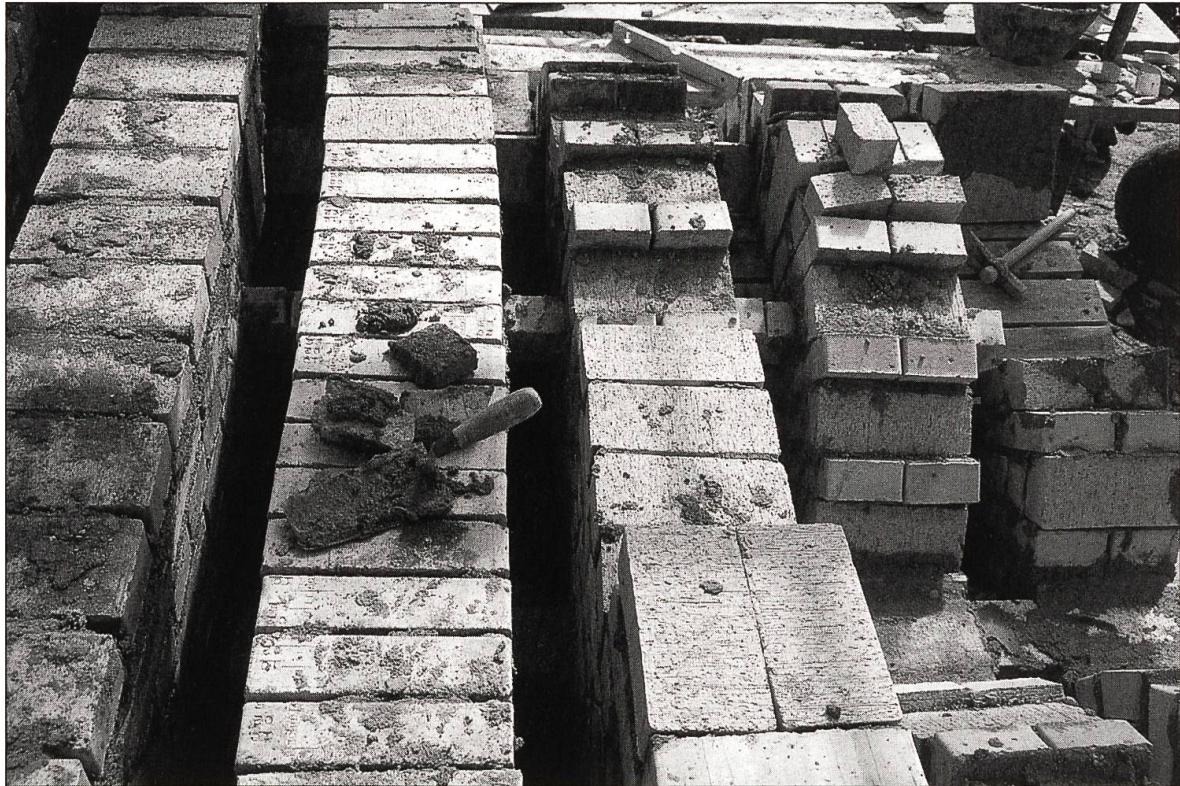
Abbildung 6: Der Kammerofen während des Baus. Blick auf den Herd. Rechts im Bild sind die Zwickel zwischen den das Gewölbe der Feuerungskanäle bildenden Bögen noch nicht ausgemauert.

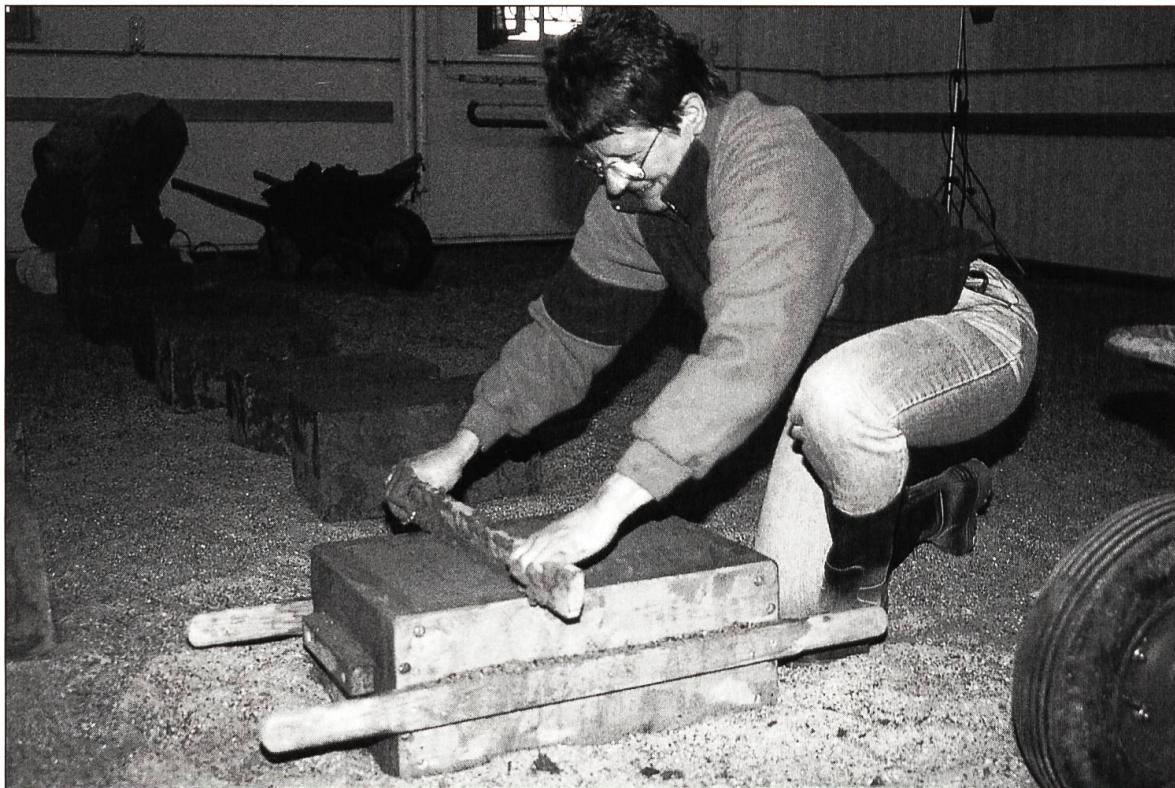
Abbildung 7: Den überschüssigen Lehm entlang der Oberkante der Form zieht Gisela Wimpff mit einem Brett ab.

Bei der Herstellung eines Rohlings wurden die Formen schwungvoll mit Lehmballen gefüllt – in eine Form passten ungefähr 65 kg Lehm. Entlang der Oberkante wurde der überschüssige Lehm mit einem Brett abgezogen (Abb. 7). Danach hoben zwei Personen gemeinsam die Form ab (Abb. 8). In einer Arbeitswoche stellten wir, unter Mitarbeit zahlreicher freiwilliger Helfer, 109 Rohlinge her. Nach einer gewissen Trocken-

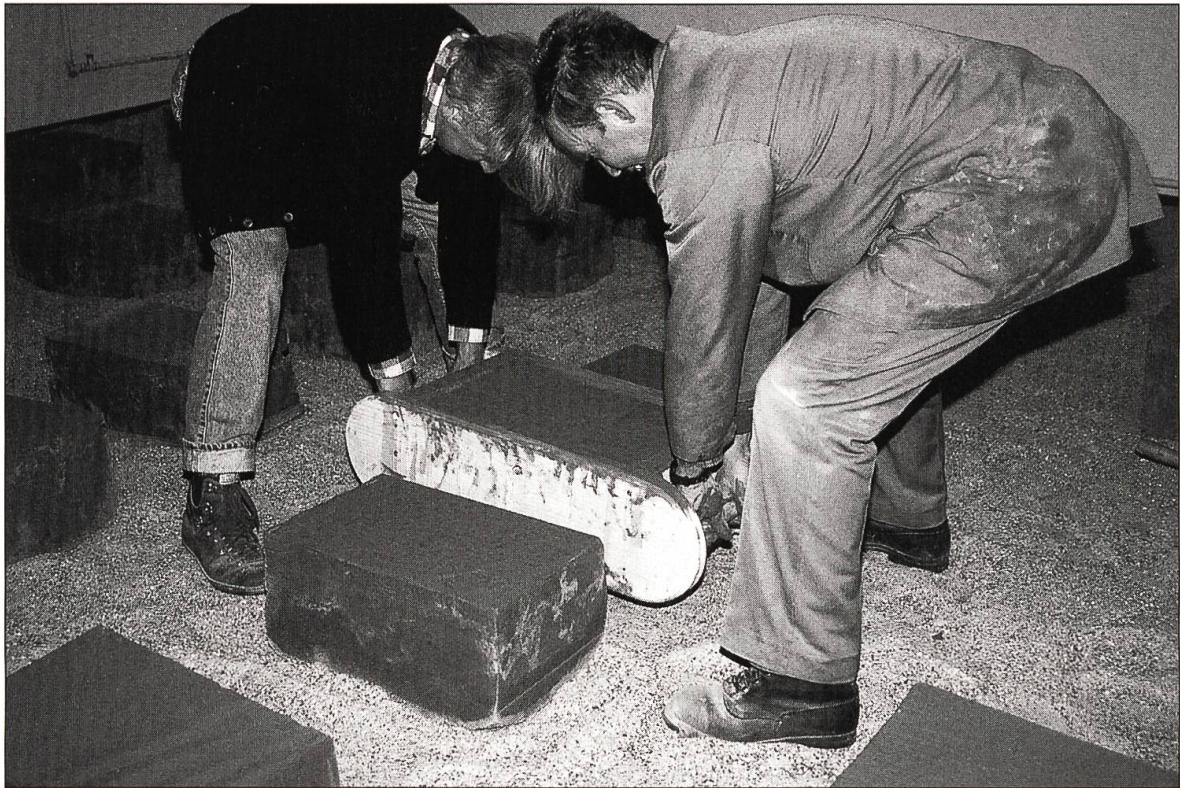
Abbildung 8: Bruno Blum und Alois Erni heben die Form ab – der Rohling muss nun bis zum Brand mehrere Wochen trocknen.

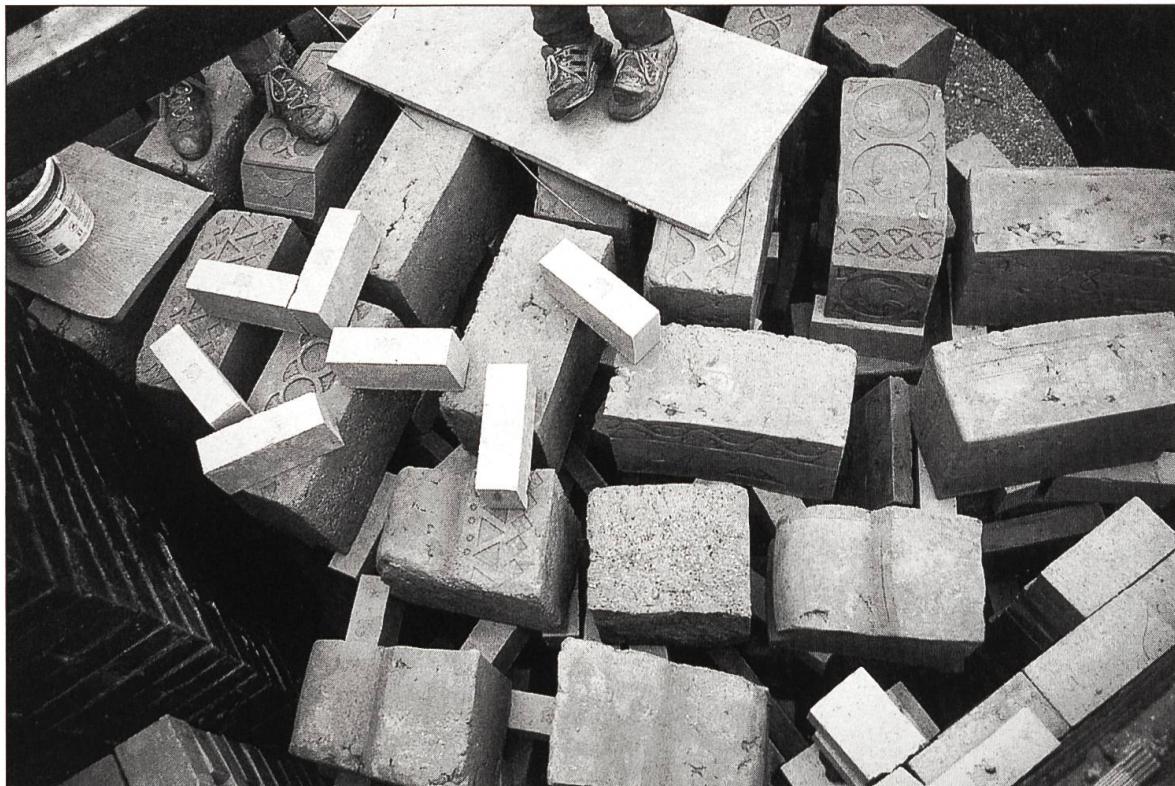
Abbildung 9: Beschicken des Ofens. Blick auf die dritte Lage der grossformatigen Rohlinge.

Insgesamt füllten wir drei volle Lagen mit grossformatigen Rohlingen ein, wobei in jede Lage 23–24 ganze und noch einige halbe Stücke (von den wenigen zersprungenen Rohlingen) passten. Über die Lagen aus grossformatigen Rohlingen kam immer eine Zwischenlage aus normalformatigen Maschinenrohlingen,

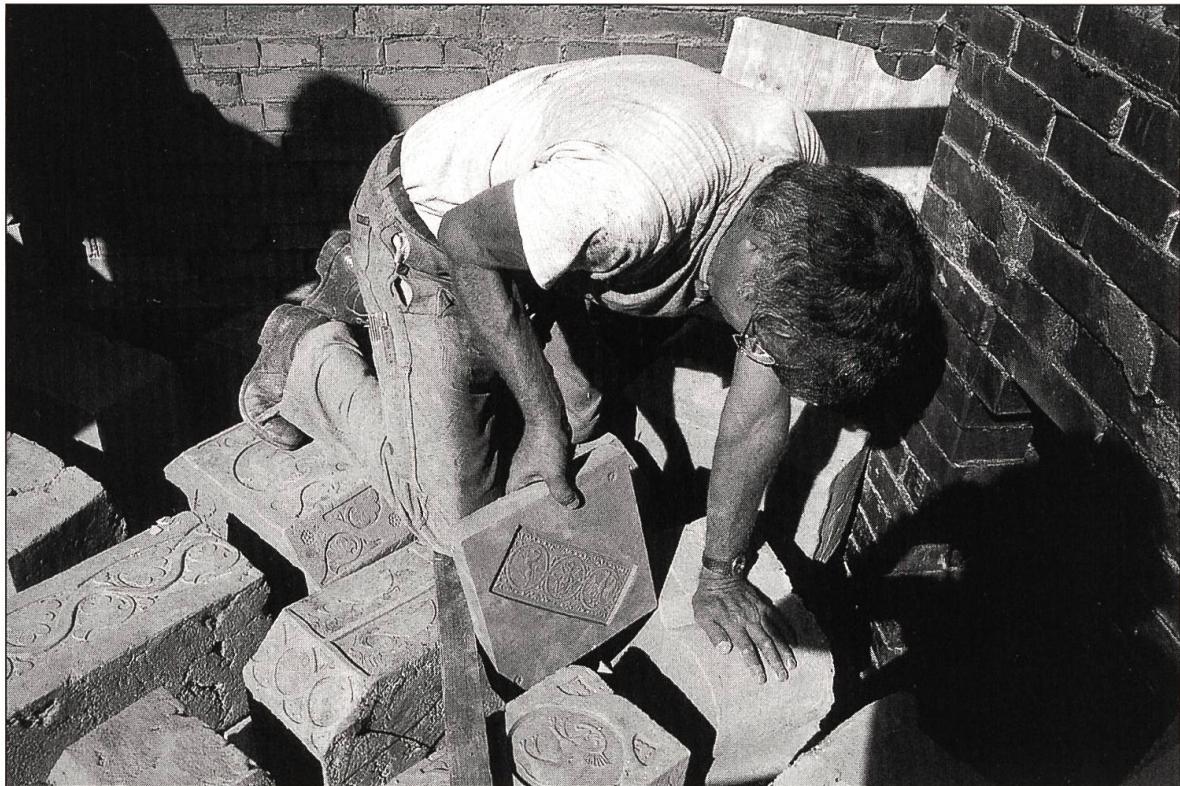
Abbildung 10: Niklaus Jenny stellt die Bodenplatten vorsichtig zwischen die grossformatigen Rohlinge.

Rohlinge stellten wir ausserdem 39 Bodenplatten¹² (30 cm × 30 cm × 6 cm) hochkant hinein, und zwar ordneten wir diese in der zweiten und dritten Lage an, um sie nicht direkt dem Feuer und den hohen Hitzeschwankungen auszusetzen (Abb. 10).

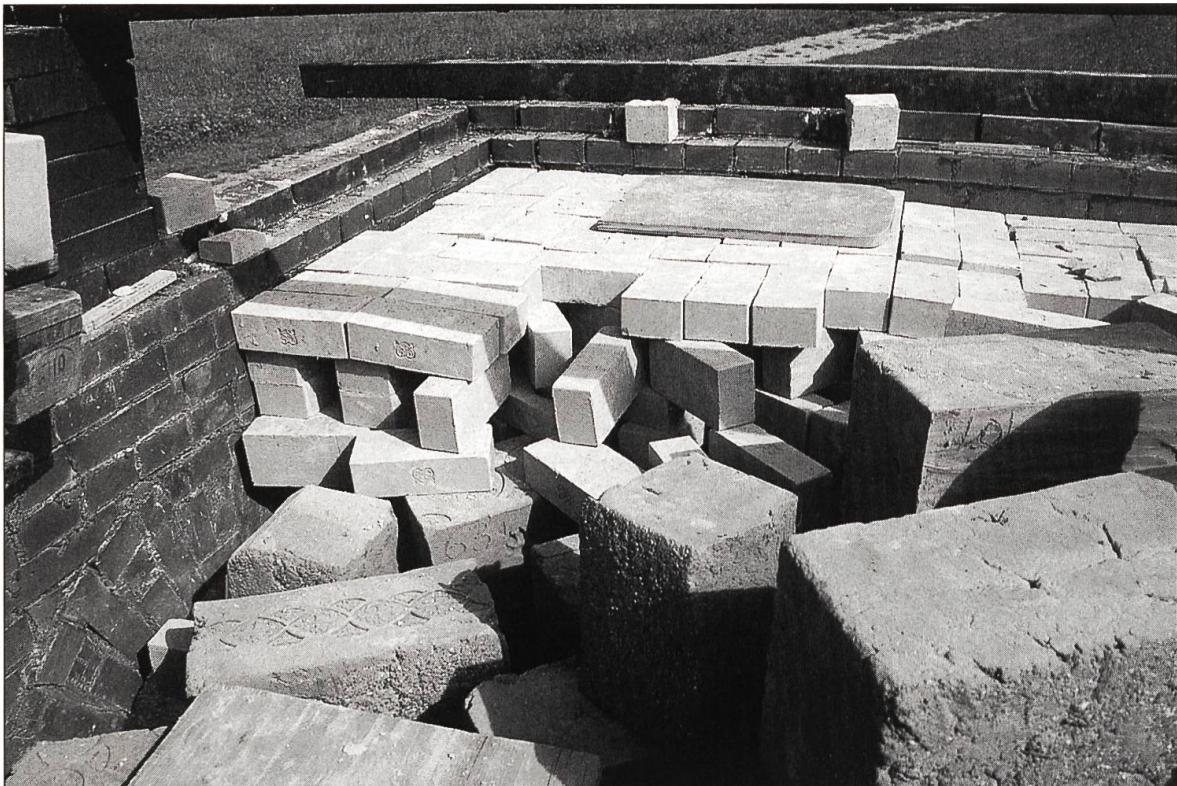
Abbildung 11: Abdeckung aus Maschinenrohlingen über den grossformatigen Rohlingen.

Über diesen Schichten brachten wir dichte Lagen aus flachgelegten Maschinenrohlingen ein, so dass eine geschlossene Abdeckung entstand (Abb. 11). Entlang der Längsachse bildeten wir dabei einen Grat, während zu den Längsseiten hin die Schichten satteldachartig abfielen und so eine gute Grundlage für das darauf aufliegende Dach bildeten. Die letzte Schicht aus

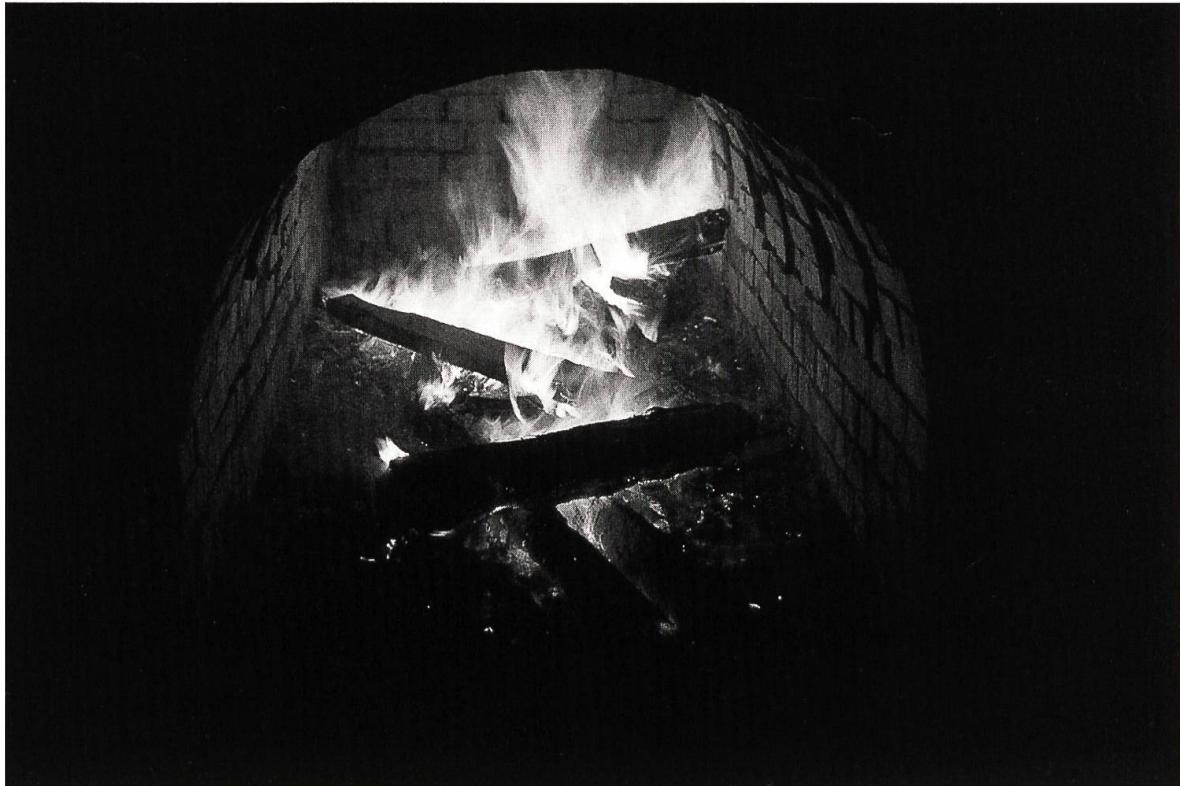
Abbildung 12: Das Brennholz sollte in einer Zickzacklinie im Feuerungskanal liegen.

Der Kamin war am Anfang des Brandes mit Dachziegeln halb zudeckt, damit er nur mit zirka 40 % seiner Leistung zieht. In dieser Heizphase ist vergleichsweise wenig Holz notwendig. Das Holz wurde immer so in den Ofen geworfen, dass die einzelnen Scheite zickzackförmig lagen (Abb. 12) – so kann genügend Sauerstoff an die Hölzer kommen – und die Flammen über die gesamte Fläche der Feuerungskanäle gleichmäßig verteilt waren.

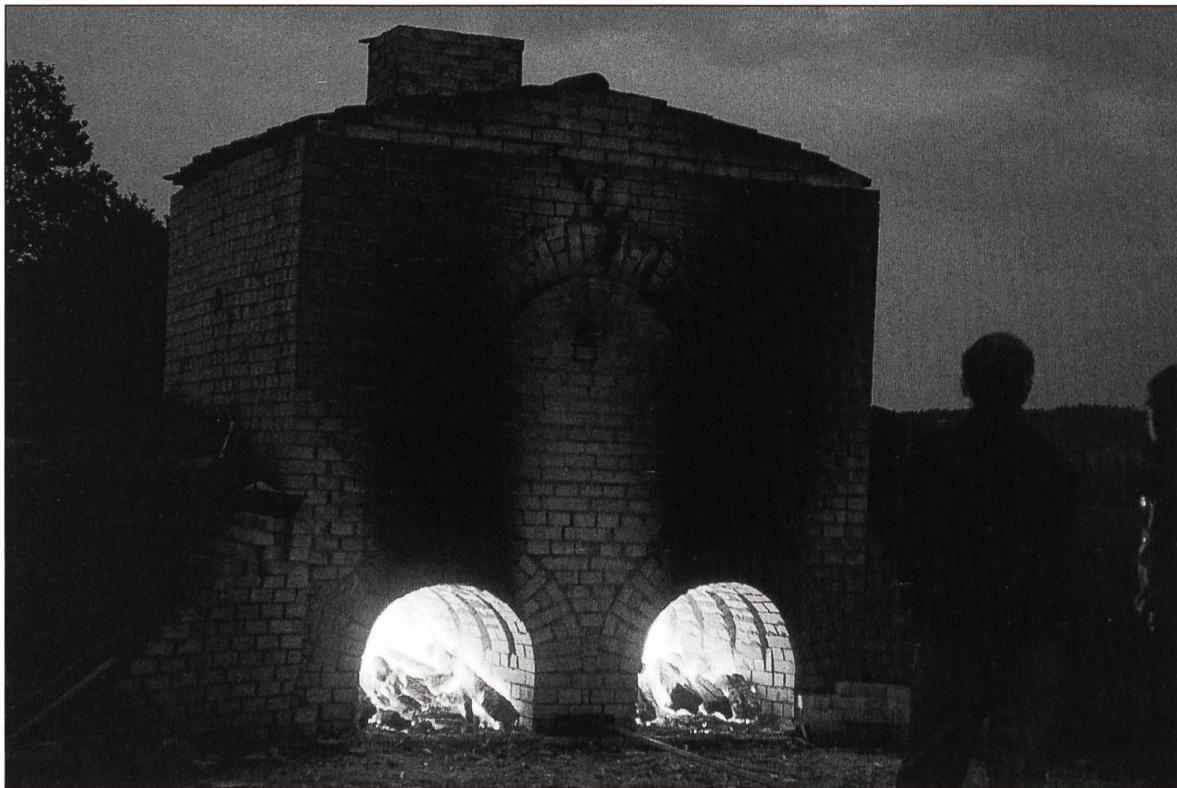
Abbildung 13: Der Kammerofen während des Brandes. Foto: Helmut Wimpff

Am 11. September betrug die Ofentemperatur rund 500 °C, und die Luft flimmerte über dem Ofen durch die heißen Rauchgase (Abb. 13). Damit standen wir kurz vor dem kritischen Quarzsprung, der bei 573 °C erfolgt und mit einer deutlichen Volumenveränderung der Quarzkristalle verbunden ist. Diese heikle Phase im Brennprozess soll möglichst langsam durchfahren werden, um die

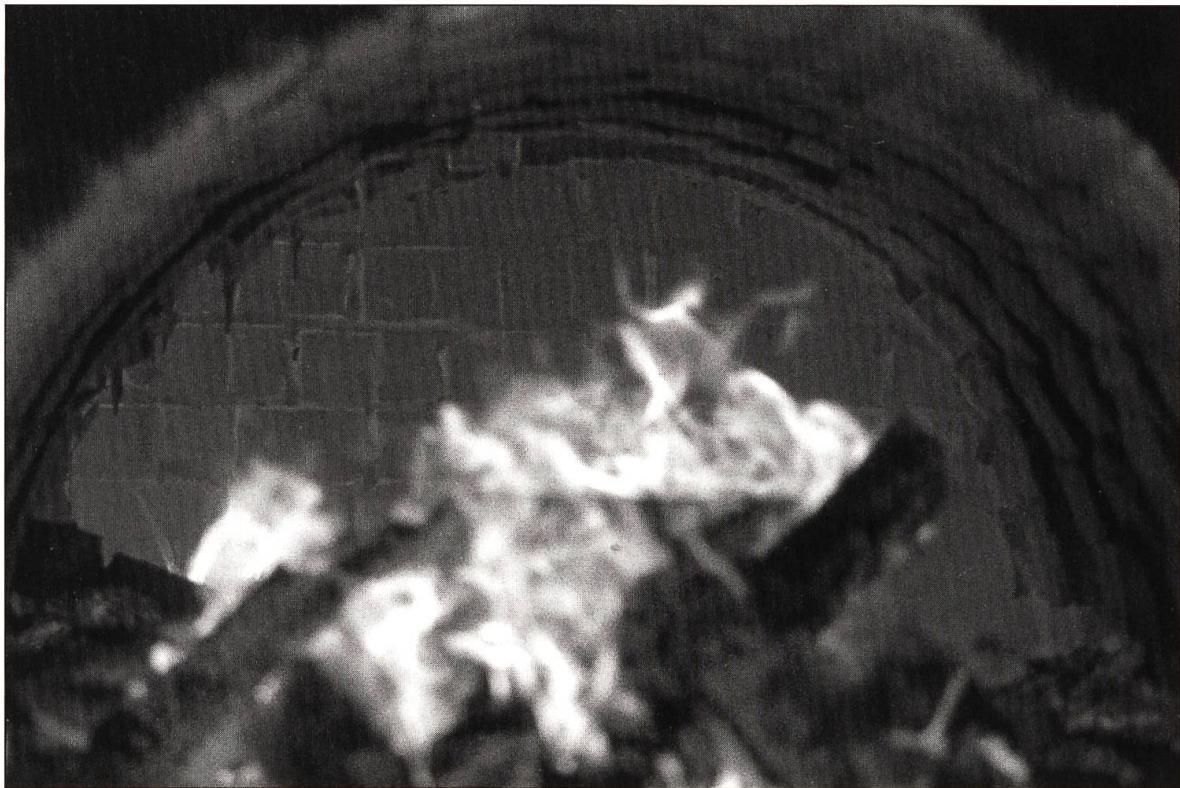
Abbildung 14: Das Gewölbe der Feuerungs-kanäle schmilzt an. Foto: Helmut Wimpff

In der Nacht vom 14. auf den 15. September und am frühen Vormittag des 15. September erreichten wir die höchste Temperatur von über 1000 °C. Die Rauchgase erreichten Temperaturen von über 1200 °C, was bewirkte, dass die Gewölbe in den Feuerungskanälen

im hinteren Bereich zu schmelzen begannen (Abb. 14).¹³ Durch die Schaulöcher leuchteten die Backsteine in einem hellen Orangeton.

allem das Gewölbe des hinteren Bereichs der Feuerungskanäle waren so stark angeschmolzen, dass sie teilweise zu fliessen begannen.

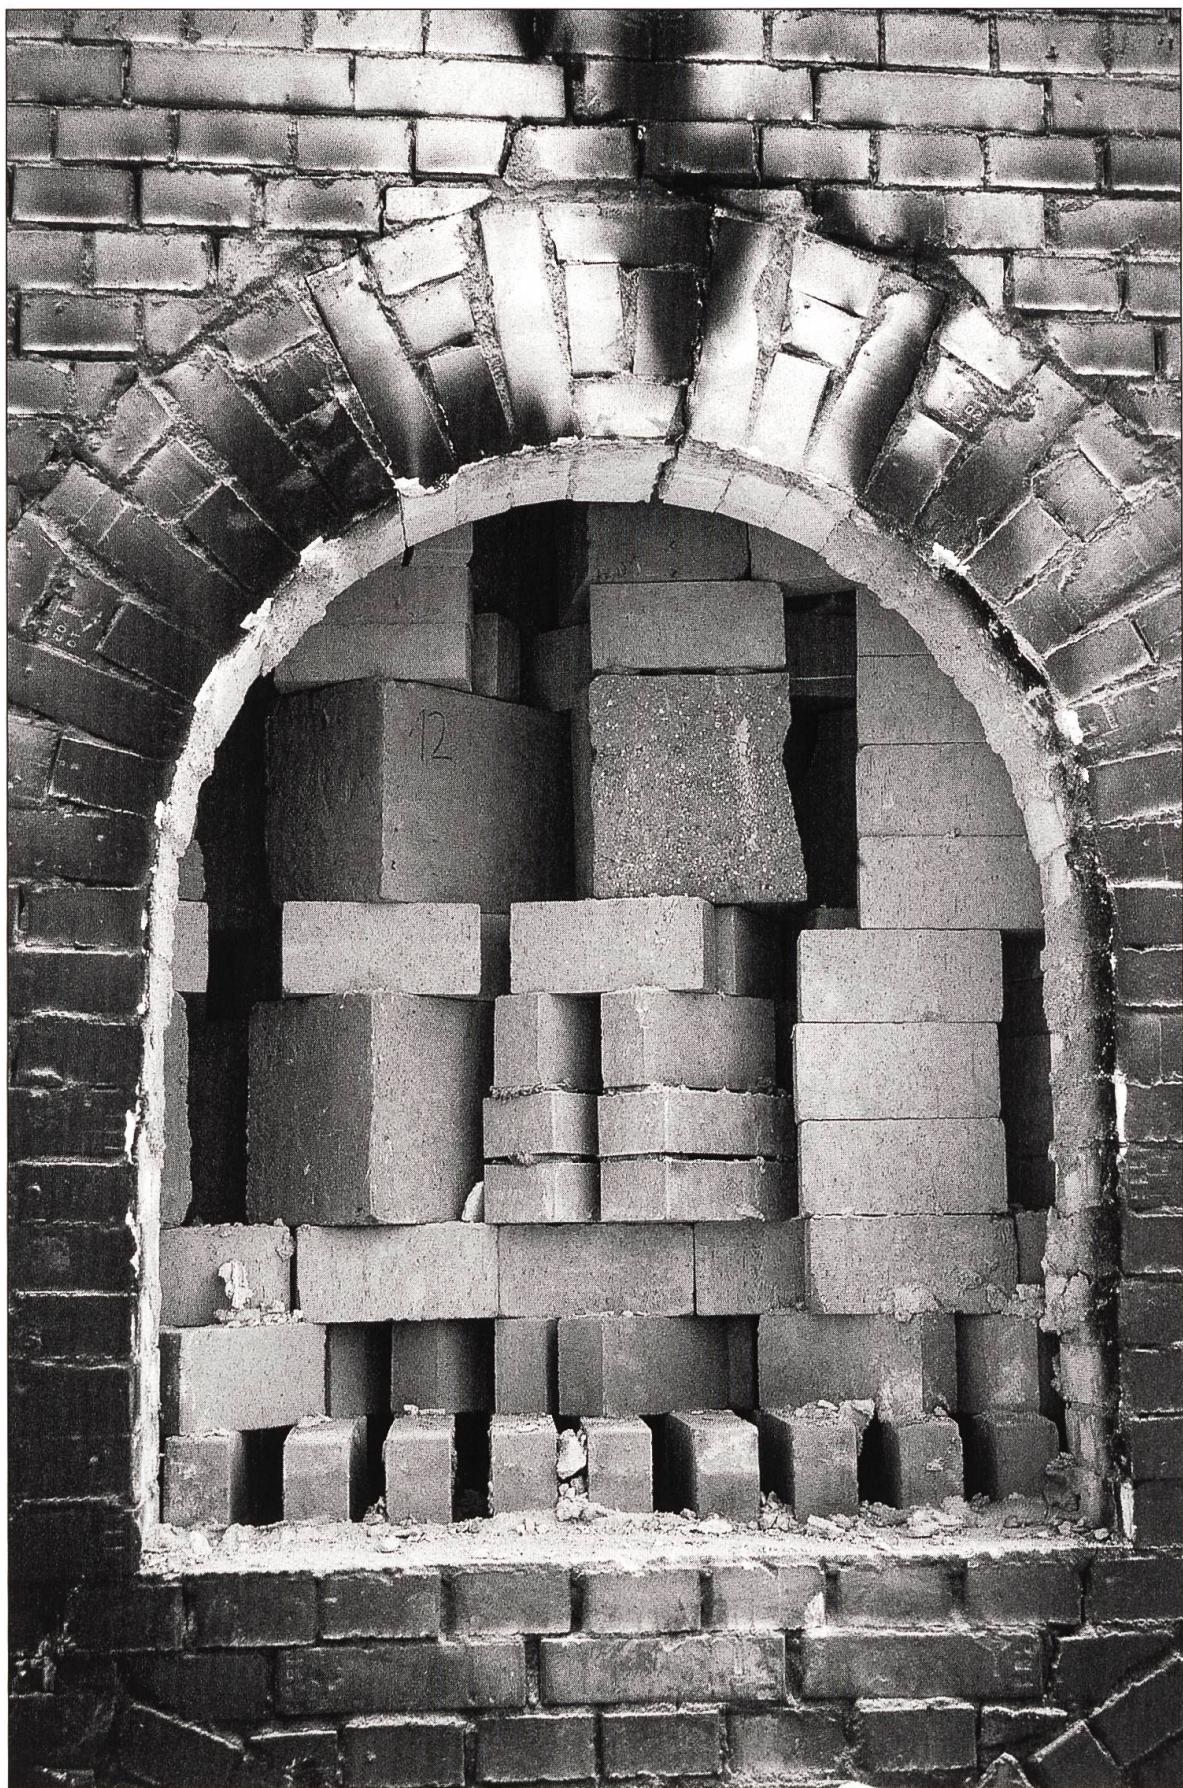
Abbildung 15: Nach dem Brand; Blick in die aufgebrochene Beschickungsöffnung.

Bei der Öffnung des Brennofens ergab sich folgendes Bild: Der SchamottemörTEL, auf den die Dachziegel der Ofenabdeckung verlegt waren, war gebrannt, die Maschinenrohlinge der Abdeckung waren ebenfalls gut durchgebrannt. Auch unsere grossformatigen Backsteine machten, sogar in der obersten Schicht, einen gut gebrannten Eindruck (Abb. 15). Schwachbrände befanden sich hauptsächlich in den Bereichen nahe der Vorderfront des Ofens, also an der dem Kamin abgewandten Seite. Die in der untersten Lage direkt vor dem Kamin stehenden grossen Backsteine waren zu stark gebrannt und hatten Schmolz gebildet, d. h. sie sind partiell glasig geworden. Die unter ihnen gestapelten Maschinenrohlinge und vor
