# Verein Burgruine Kastelen

Aus vielen einzelnen Erkenntnissen ergibt sich zusehends ein Gesamtbild

*Ferdinand Andermatt*

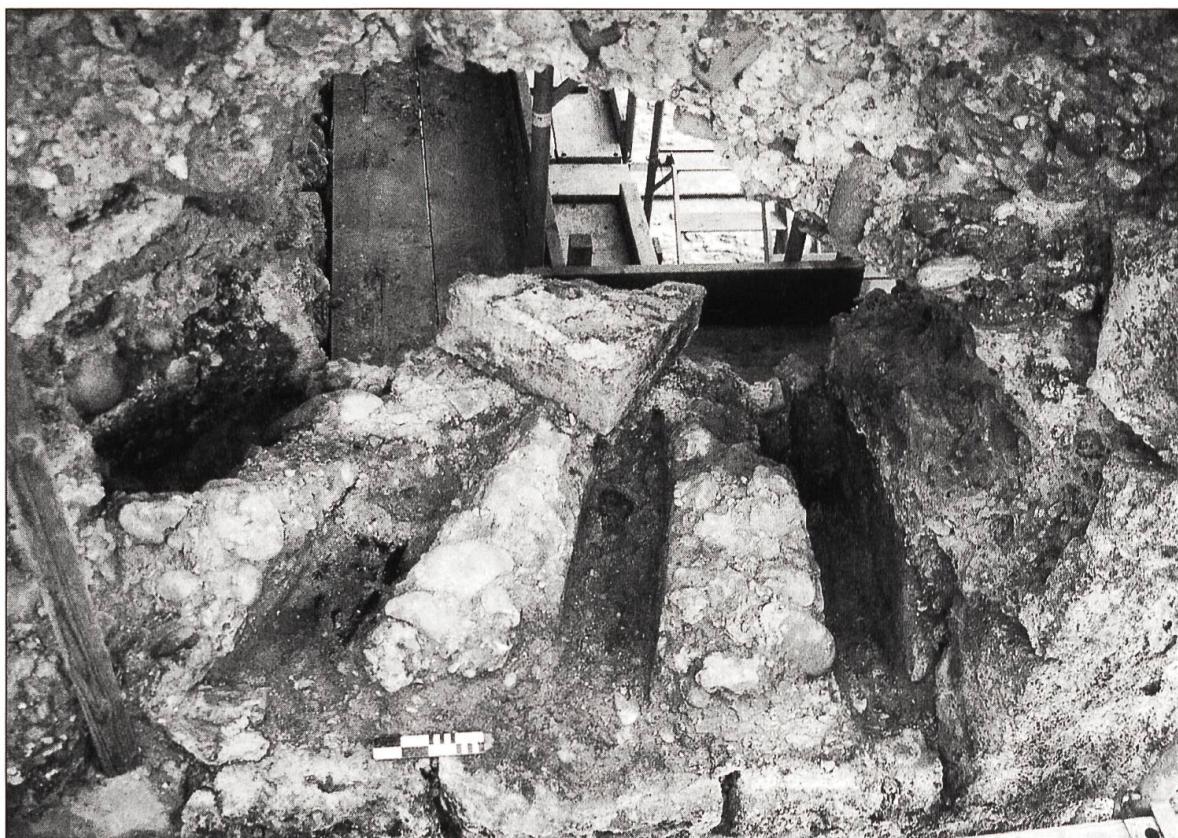
*Die Balkenlager mit den verkohlten Holzresten in der Nordwestecke.*

Die Brandspuren im Bereich der Balkenkörper des nordwestlichen Eckaufbaus sichern nun endgültig die Annahme, dass vier Eckaufbauten mindestens während einer noch nicht bestimmten Zeitspanne das Bauwerk krönten, lassen aber auf ein Unglück schließen, dessen Ursache nicht beschrieben werden kann. Sicher aber ist, dass danach weiter in der Burg gewohnt wurde, denn die verkohlten Stücke waren wieder eingemauert, wohl durch einen massiven nachträglichen Aufbau anderer Art.

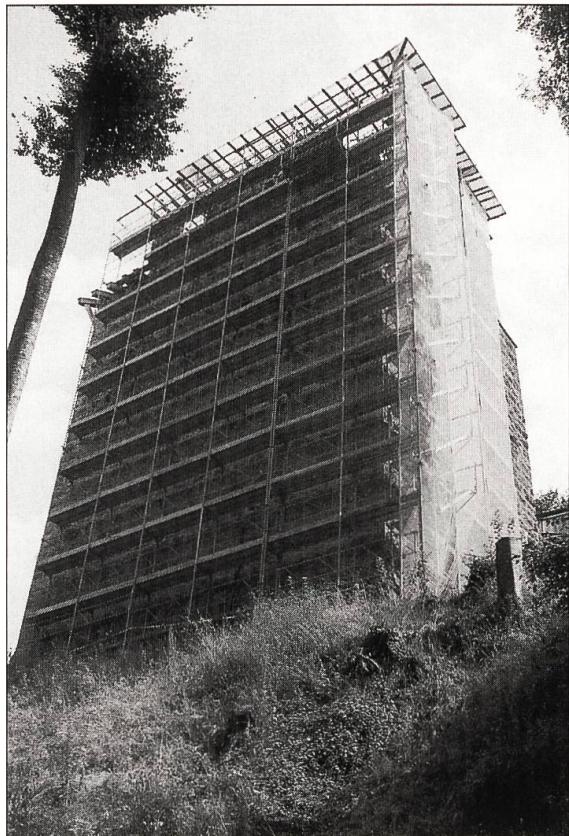
*Der erhabene Anblick der Nordwand.*  
Foto: Ferdinand Andermatt

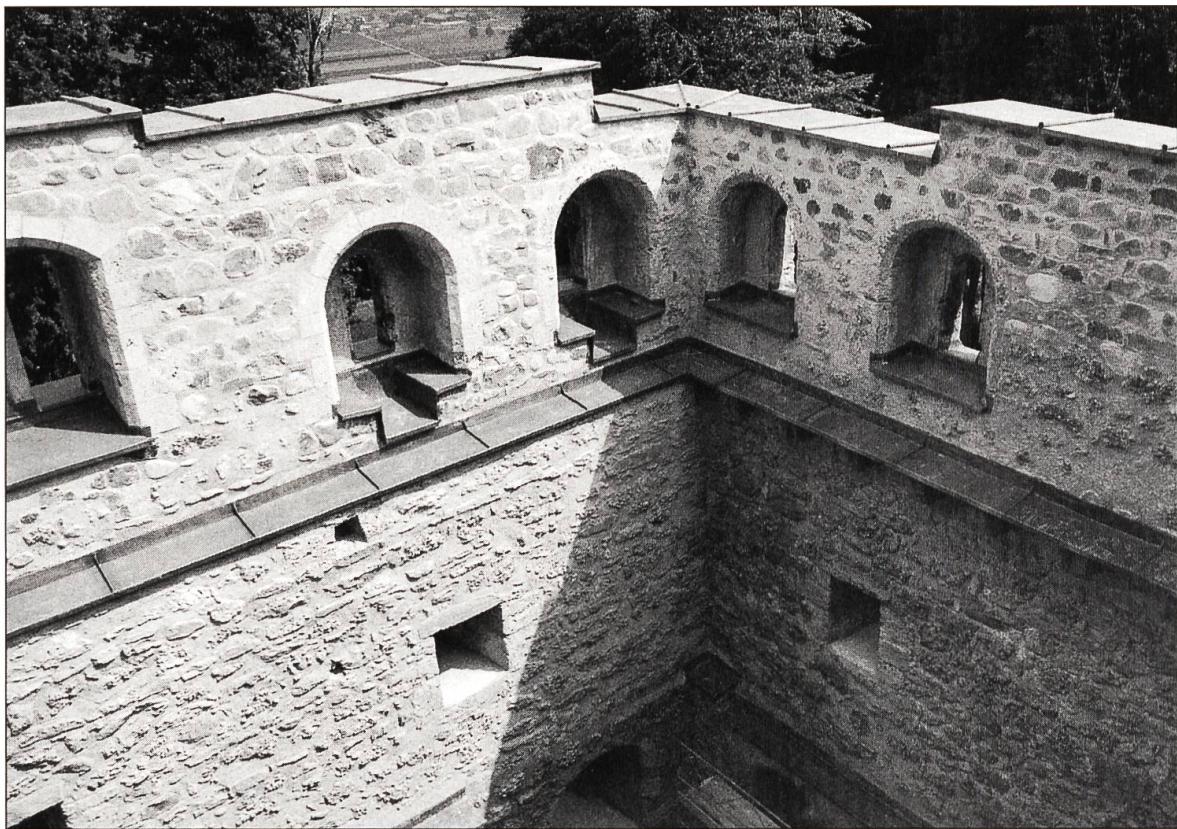
*Die Ost- und Südwand innen im endgültigen Zustand.*

Alle vier Aussenseiten und die ganze Mauerkrone sind saniert, alle obersten Mauerflächen sowie die inneren horizontalen Vorsprünge sind abgedeckt, die Balkenlager der Zwischenböden durch neue Balkenstumpfe angedeutet und die problematische Westwand mit ihren Rissen durch korrosionsfreie Zugstangen gesichert. Damit ist die in diesem Sommer geleistete Arbeit umschrieben, auch der Zeitplan ist eingehalten.

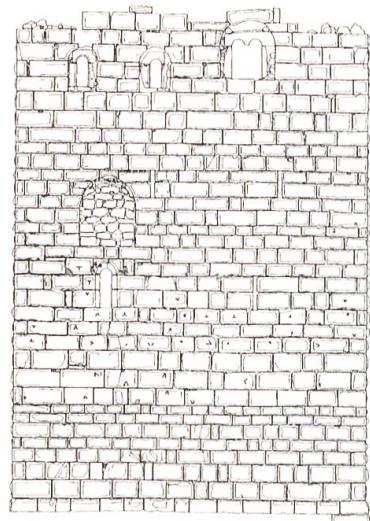
*Die steingerechte Zeichnung der Ostwand.*

Um die «Steine sprechen» zu lassen in den Formulierungen der einst folgenden Veröffentlichung über die Erkenntnisse der Untersuchungen, sind diese sorgfältig einzeln aufgenommen worden und jene von der Ostwand bereits in einem Gesamtbild vereinigt. Diese

Zeichnung ist die Grundlage für ein Angebot zur symbolischen Inbesitznahme der Mauerquadern auf Lebzeiten. Mit dem Erlös soll die Zuversicht der Verantwortlichen erhöht werden, den nötigen Aufwand auch finanziell bewältigen zu können.

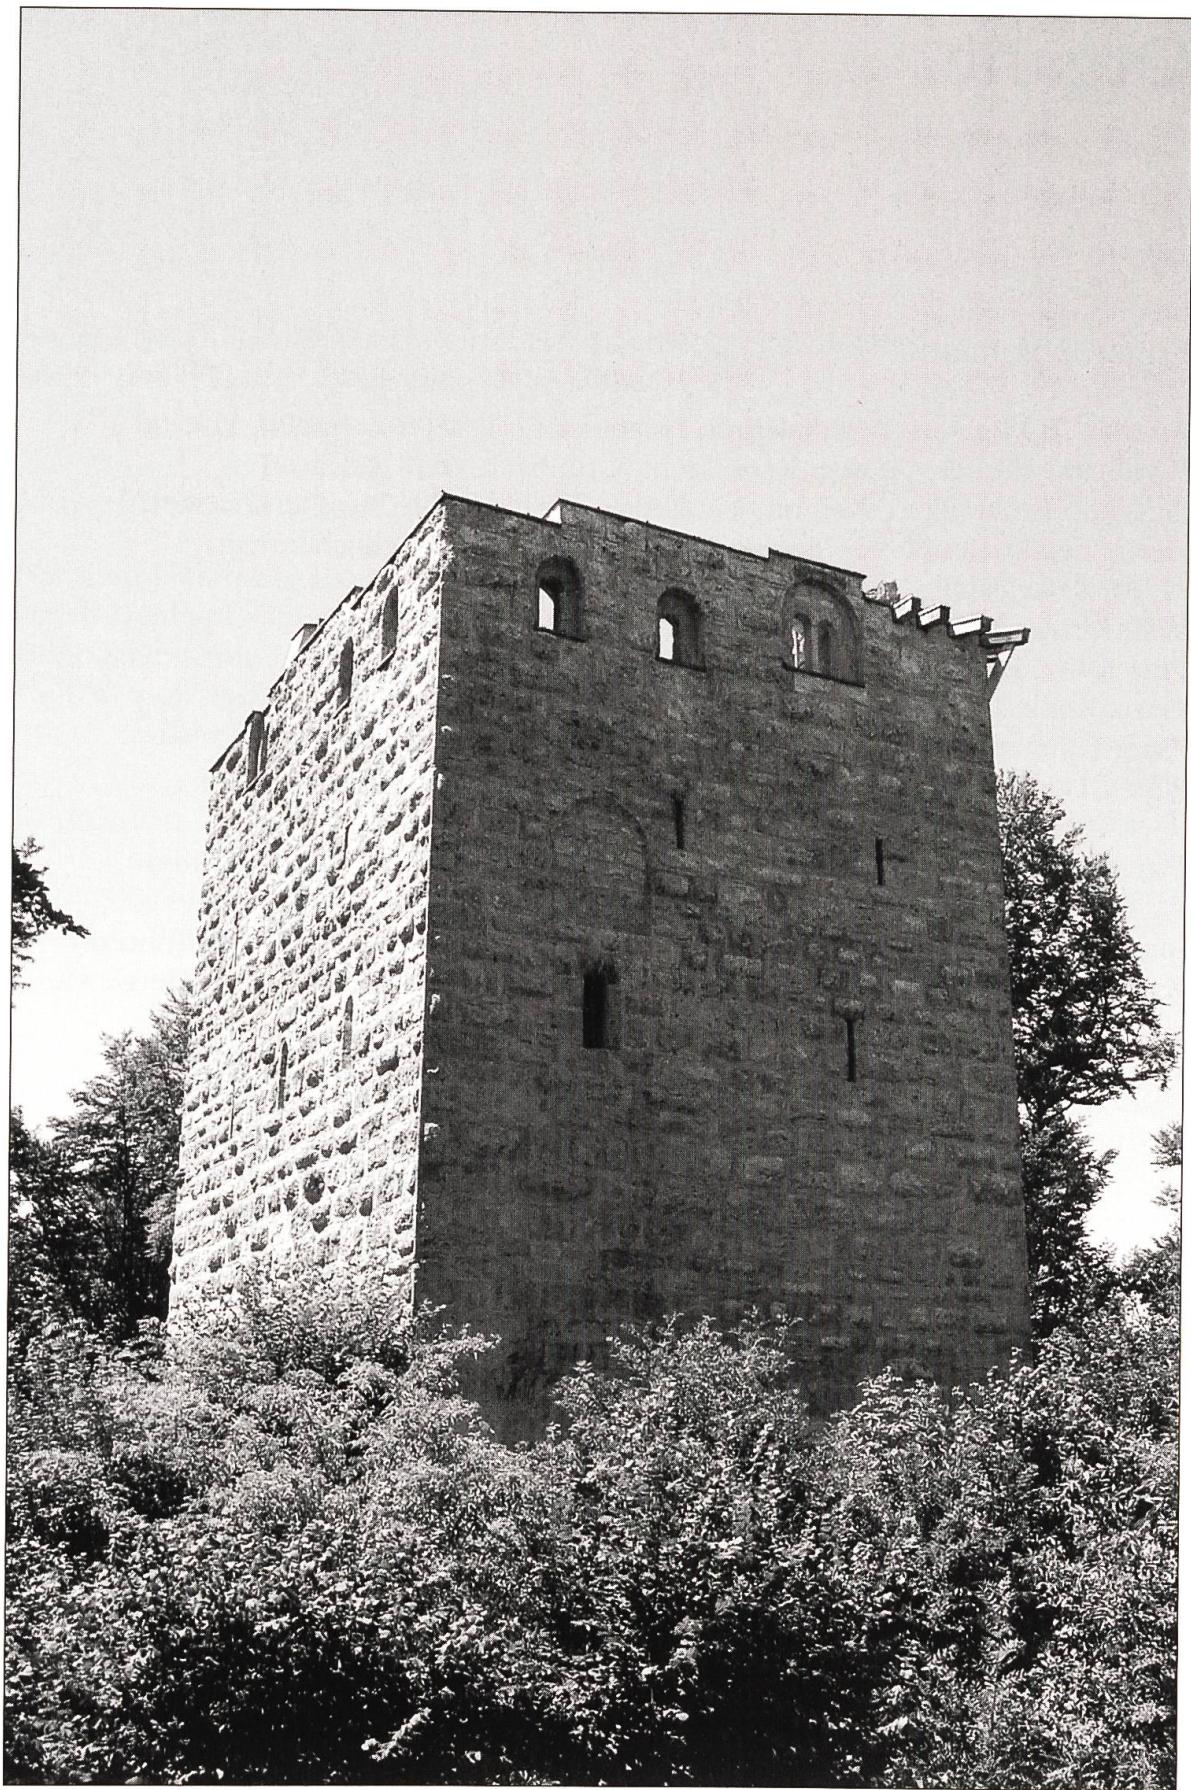
*Die Ost- und Südwand aussen im endgültigen Zustand.*
