Verein Burgruine Kastelen

Aus vielen einzelnen Erkenntnissen ergibt sich zusehends ein Gesamtbild

Ferdinand Andermatt

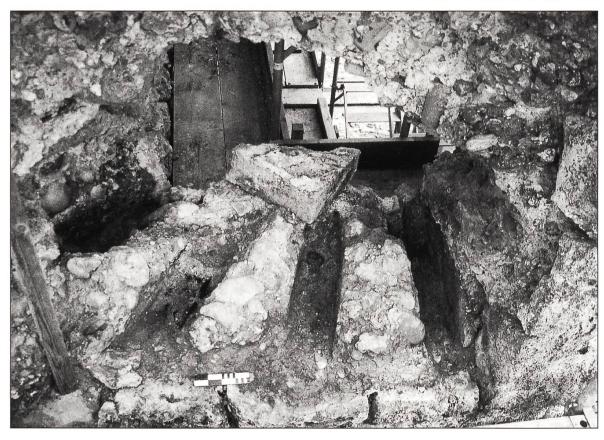
Die Balkenlager mit den verkohlten Holzresten in der Nordwestecke.

Die Brandspuren im Bereich der Balkenlager des nordwestlichen Eckaufbaues sichern nun endgültig die Annahme, dass vier Eckaufbauten mindestens während einer noch nicht bestimmten Zeitspanne das Bauwerk krönten, lassen aber auf ein Unglück schliessen, dessen Ursache nicht beschrieben werden kann. Sicher aber ist, dass danach weiter in der Burg gewohnt wurde, denn die verkohlten Stücke waren wieder eingemauert, wohl durch einen massiven nachträglichen Aufbau anderer Art.

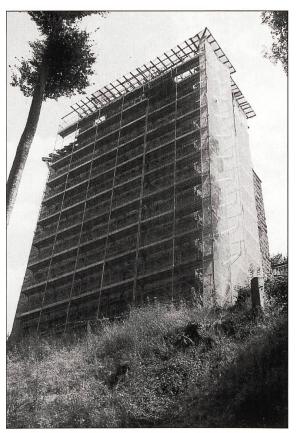
Der erhabene Anblick der Nordwand. Foto: Ferdinand Andermatt
