Zeitschrift: Heimatkunde Wiggertal
Herausgeber: Heimatvereinigung Wiggertal
Band: 59 (2001)

Verein Burgruine Kastelen

Archäologisch Wertvolles im Fundamentbereich

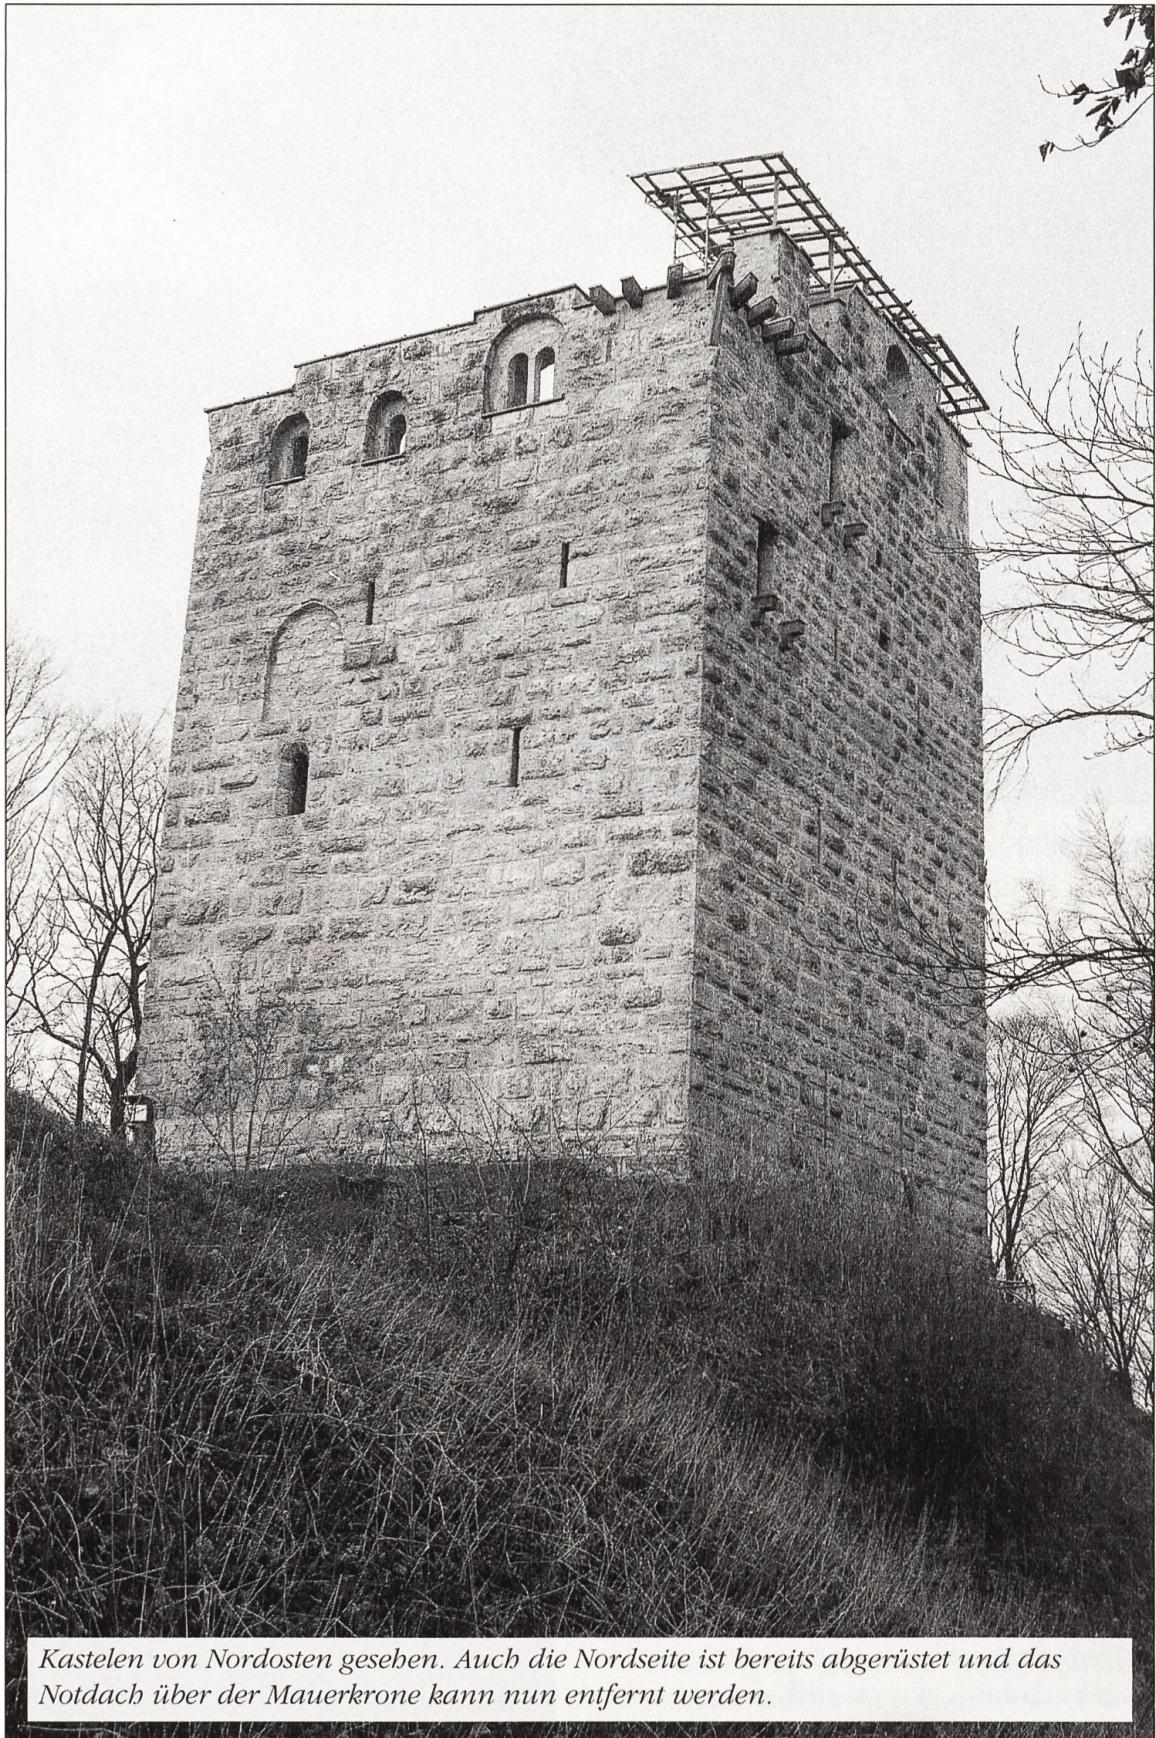
Kastelen von Nordosten gesehen. Auch die Nordseite ist bereits abgerüstet und das Notdach über der Mauerkrone kann nun entfernt werden.

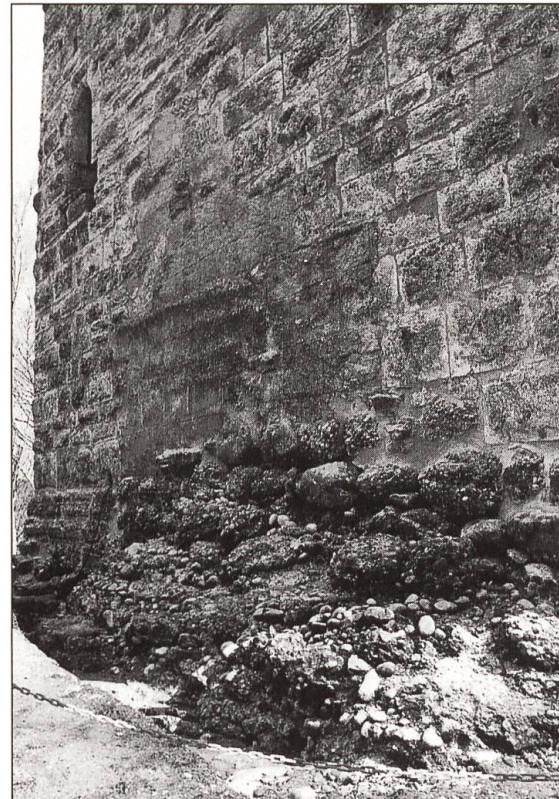
Die Westwand mit den Fundamenten für die Aussentreppe. Gut sichtbar sind die alten Reparaturen in der Wand, wo wahrscheinlich die Befestigungslöcher des mit einem Dach geschützten Treppenaufbaues zugemauert wurden.

Bei den nötigen Grabungen für den Befund auf der Westseite wurden die Fundamente eines respektablen Treppenbaues freigelegt. Die früheren Ausbesserungen in der Wand gaben schon immer Rätsel auf. Eine steinerne Treppe von erheblicher Grösse ergab dem Anschein nach die Grundlage für eine hölzerne gedeckte Treppe, die auf die Höhe des Einganges führte, wo eine Brücke die Verbindung herstellte oder im Zweifelsfalle eben hochgezogen

wurde. Von der Treppe selbst sind ausser den zugemauerten Spuren in der Wand und den eher grobschlächtigen Fundamentbrocken keine Steine mehr vorhanden. Diese sind wohl als begehrtes Baumaterial abtransportiert worden. Problematisch war die Situation an der Nordwestecke und besonders auf der Nordseite. Obwohl hier in früherer Zeit wesentliche Sicherungsarbeiten vorgenommen wurden, konnten diese nicht verhindern, dass der enorme Druck der Mauermaße das Bauwerk weiterhin gefährdete. Besonders zu bedenken gab der entdeckte Hohlraum unter dem Fundament der Nordwand. Offensichtlich wurde hier in der Zeit nach der Unbrauchbarmachung ein unterirdischer Durchgang gegraben, um zum Baumaterial im Innern zu kommen und dieses durch den Durchlass mit weniger Aufwand abtransportieren zu können. Diese Untergrabung des Fundamentes ist wohl auch die Erstursache für die Risse in der Westwand. Also mussten hier die grössten Sicherungsvorkehrungen mit einigen Kubikmetern Beton angebracht werden.

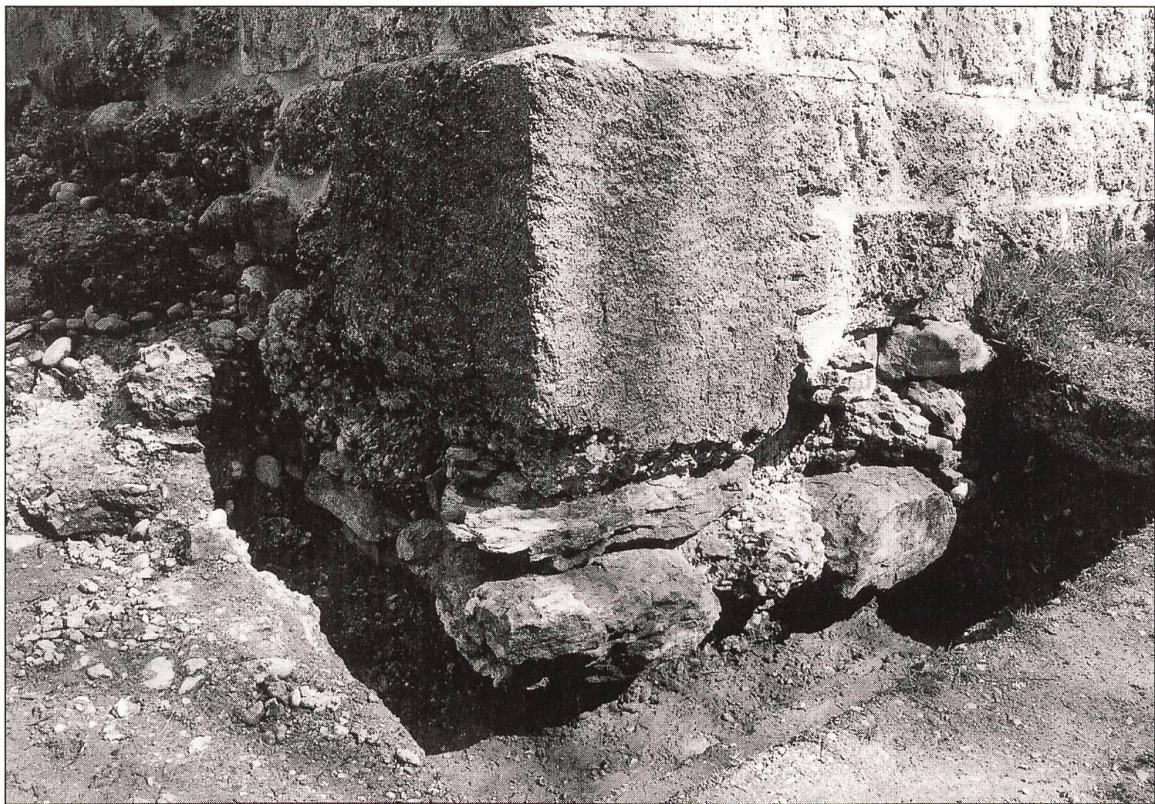
Die Fundamentsteine der Südwestecke auf der erodierten Moränenunterlage. Die aus früheren Zeiten sichtbare Reparatur hat wohl die durch die Entfernung eines Ecksteines entstandene Lücke schliessen müssen.

Die Arbeiten dieses Sommers waren nebst den letzten Ausbesserungen an den Innenwänden und der Mauerkrone hauptsächlich auf den Fundamentbereich ausgerichtet. Die Ost- und Südseite zeigten keine besonderen Merkmale, die einen Eingriff erfordert hätten. Die Ecke Südwest wie auch weitere Teile des äussern Mauermantels im Westen und Norden waren bereits anfangs letzten Jahrhunderts ausgebessert worden. Das Fundament besteht aus Sandstein- und Nagelfluhblöcken. Diese sind auf den gewachsenen Fels gelagert. Auf den ersten Blick könnte dies zwar täuschen, denn die Unterlage ist im Laufe der Jahrhunderte durch die Einwirkung des Regenwassers aus der Wand und durch die Temperaturunterschiede im äussern Bereich stark erodiert. Obwohl keine direkte Gefährdung des Turmes entstanden ist, wurde das Fundament auch hier an der Südwestecke fachgerecht unterfangen und damit auf lange Zeit hinaus gesichert.

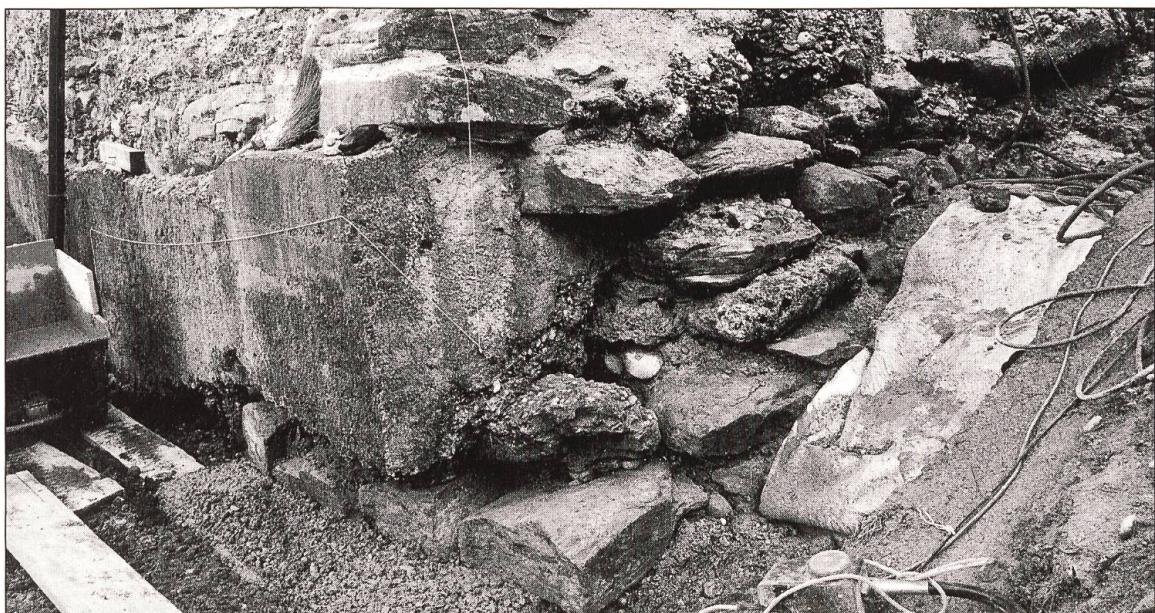
Die gefährdete Nordwestecke mit der alten und neuen Unterfangung des Fundamentes. In der Fortsetzung nach links befindet sich der Hohlraum unter der Grundmauer, der wahrscheinliche Durchlass beim Schleifen der Burg.
