**Artikel:** Verein Burgruine Kastelen : archäologisch Wertvolles im Fundamentbereich  
**Autor:** Andermatt, Ferdinand  
**DOI:** <https://doi.org/10.5169/seals-719010>

# Verein Burgruine Kastelen

## Archäologisch Wertvolles im Fundamentbereich

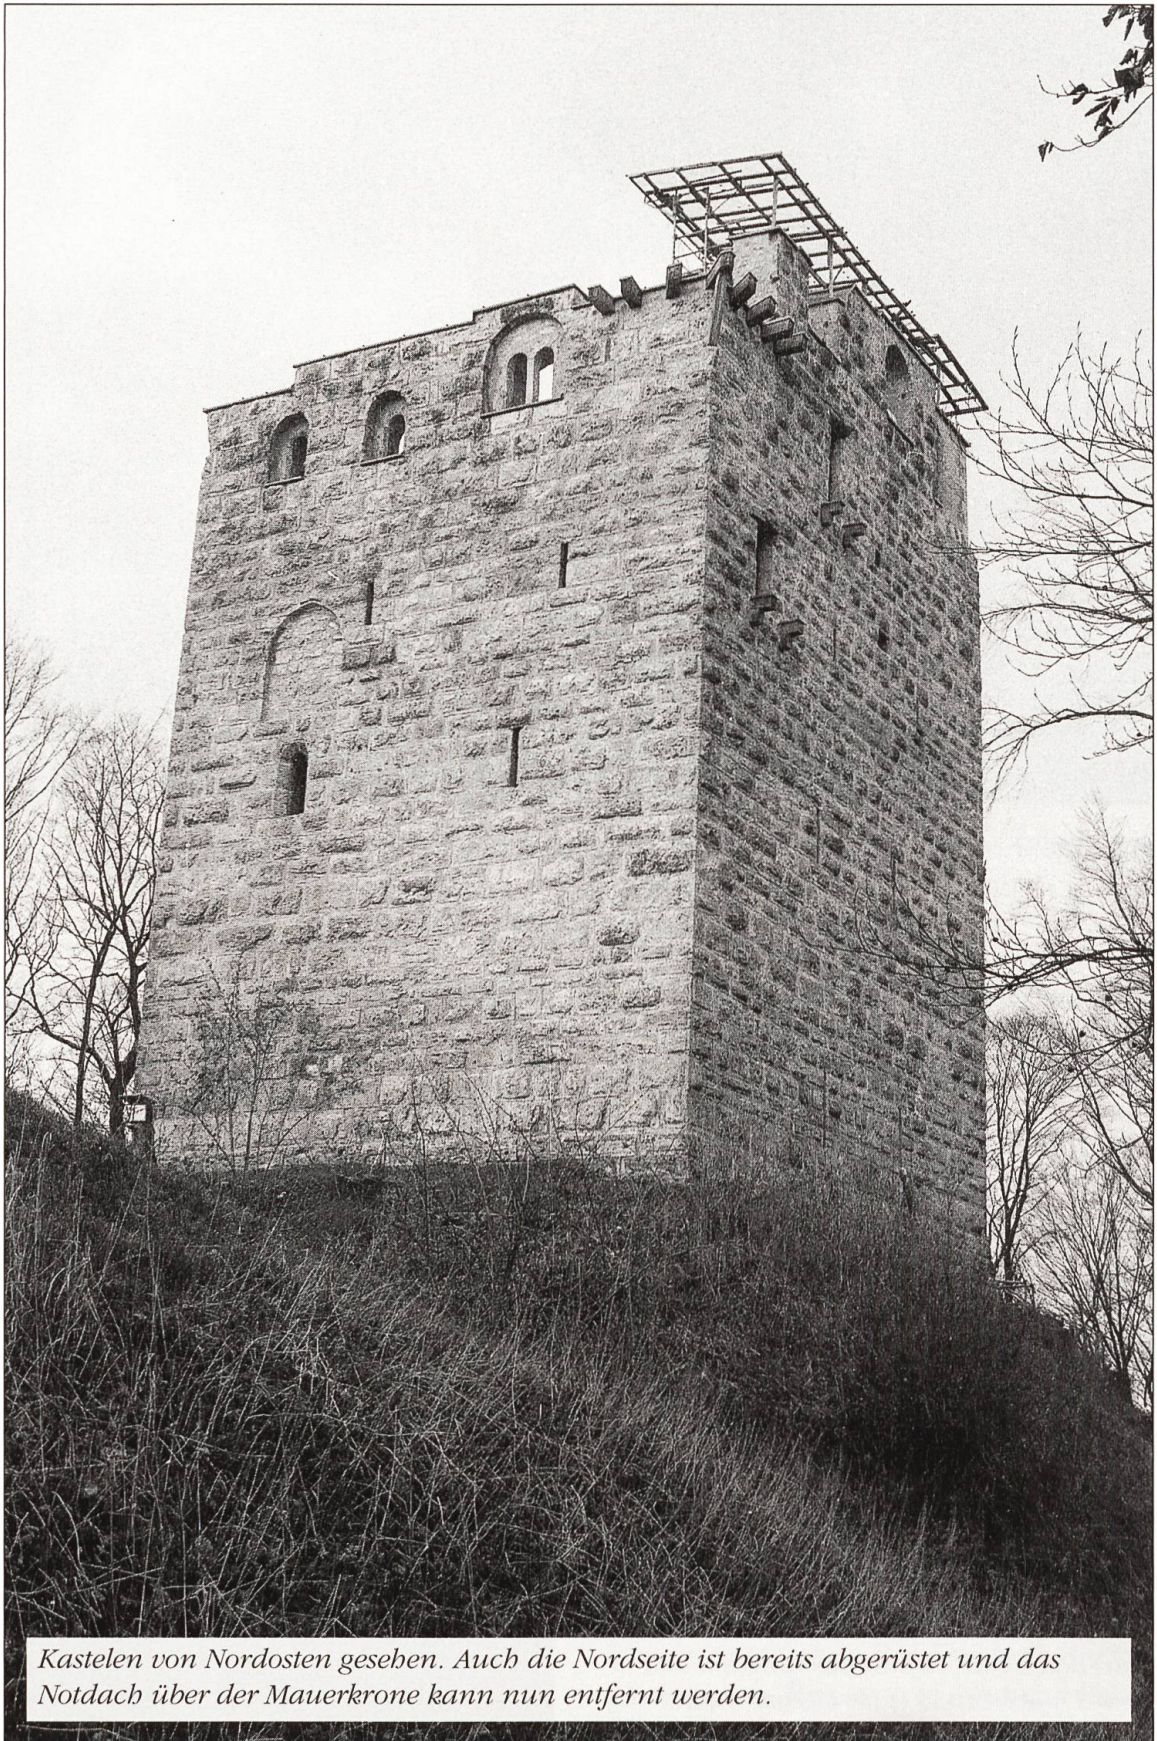
*Kastelen von Nordosten gesehen. Auch die Nordseite ist bereits abgerüstet und das Notdach über der Mauerkrone kann nun entfernt werden.*

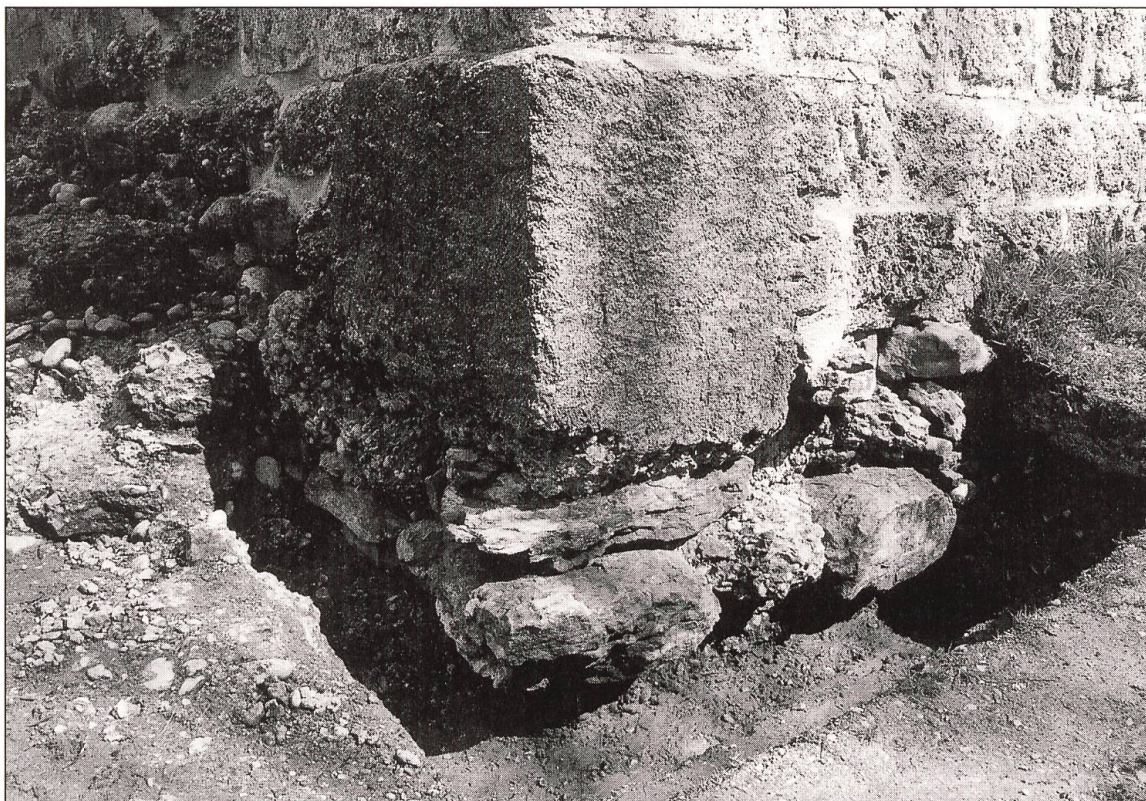
*Die Fundamentsteine der Südwestecke auf der erodierten Moränenunterlage. Die aus früheren Zeiten sichtbare Reparatur hat wohl die durch die Entfernung eines Ecksteines entstandene Lücke schliessen müssen.*

Die Arbeiten dieses Sommers waren nebst den letzten Ausbesserungen an den Innenwänden und der Mauerkrone hauptsächlich auf den Fundamentbereich ausgerichtet. Die Ost- und Südseite zeigten keine besonderen Merkmale, die einen Eingriff erfordert hätten. Die Ecke Südwest wie auch weitere Teile des äusseren Mauermantels im Westen und Norden waren bereits anfangs letzten Jahrhunderts ausgebessert worden. Das Fundament besteht aus Sandstein- und Nagelfluhblöcken. Diese sind auf den gewachsenen Fels gelagert. Auf den ersten Blick könnte dies zwar täuschen, denn die Unterlage ist im Laufe der Jahrhunderte durch die Einwirkung des Regenwassers aus der Wand und durch die Temperaturunterschiede im äusseren Bereich stark erodiert. Obwohl keine direkte Gefährdung des Turmes entstanden ist, wurde das Fundament auch hier an der Südwestecke fachgerecht unterfangen und damit auf lange Zeit hinaus gesichert.

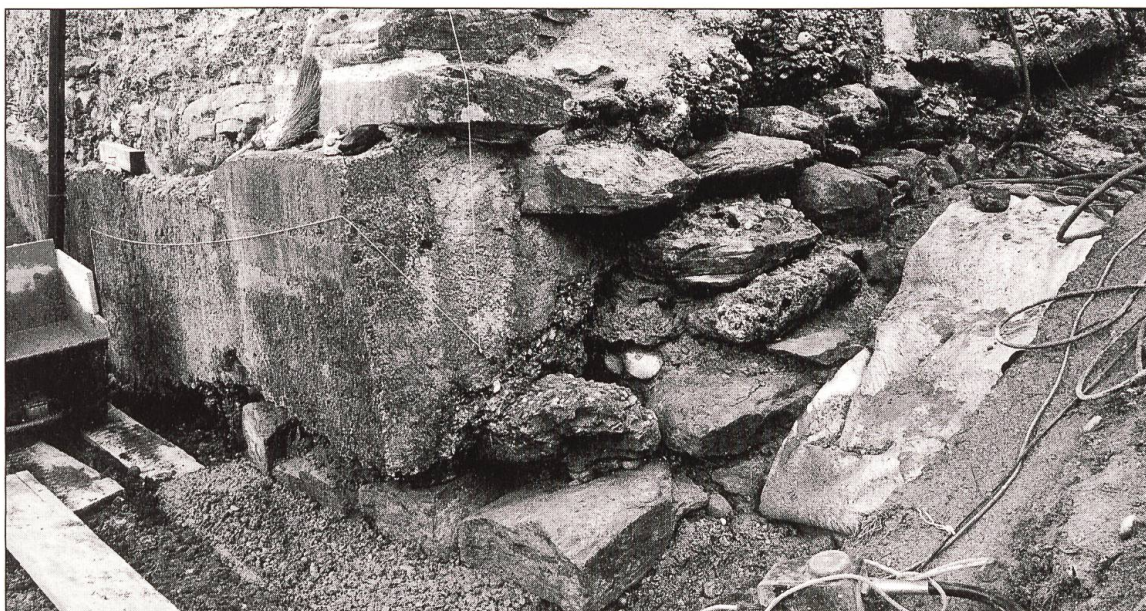
*Die gefährdete Nordwestecke mit der alten und neuen Unterfangung des Fundamentes. In der Fortsetzung nach links befindet sich der Hohlraum unter der Grundmauer, der wahrscheinliche Durchlass beim Schleifen der Burg.*

wurde. Von der Treppe selbst sind ausser den zugemauerten Spuren in der Wand und den eher grobschlächtigen Fundamentbrocken keine Steine mehr vorhanden. Diese sind wohl als begehrtes Baumaterial abtransportiert worden. Problematisch war die Situation an der Nordwestecke und besonders auf der Nordseite. Obwohl hier in früherer Zeit wesentliche Sicherungsarbeiten vorgenommen wurden, konnten diese nicht verhindern, dass der enorme Druck der Mauermasse das Bauwerk weiterhin gefährdete. Besonders zu bedenken gab der entdeckte Hohlraum unter dem Fundament der Nordwand. Offensichtlich wurde hier in der Zeit nach der Unbrauchbarmachung ein unterirdischer Durchgang gegraben, um zum Baumaterial im Innern zu kommen und dieses durch den Durchlass mit weniger Aufwand abtransportieren zu können. Diese Untergrabung des Fundamentes ist wohl auch die Erstursache für die Risse in der Westwand. Also mussten hier die grössten Sicherungsvorkehrungen mit einigen Kubikmetern Beton angebracht werden.
