# Die Rütmatt bei Ruswil

## Die Gesamtrestaurierung eines alten Bauernhauses

Monika Zutter/Claus Niederberger

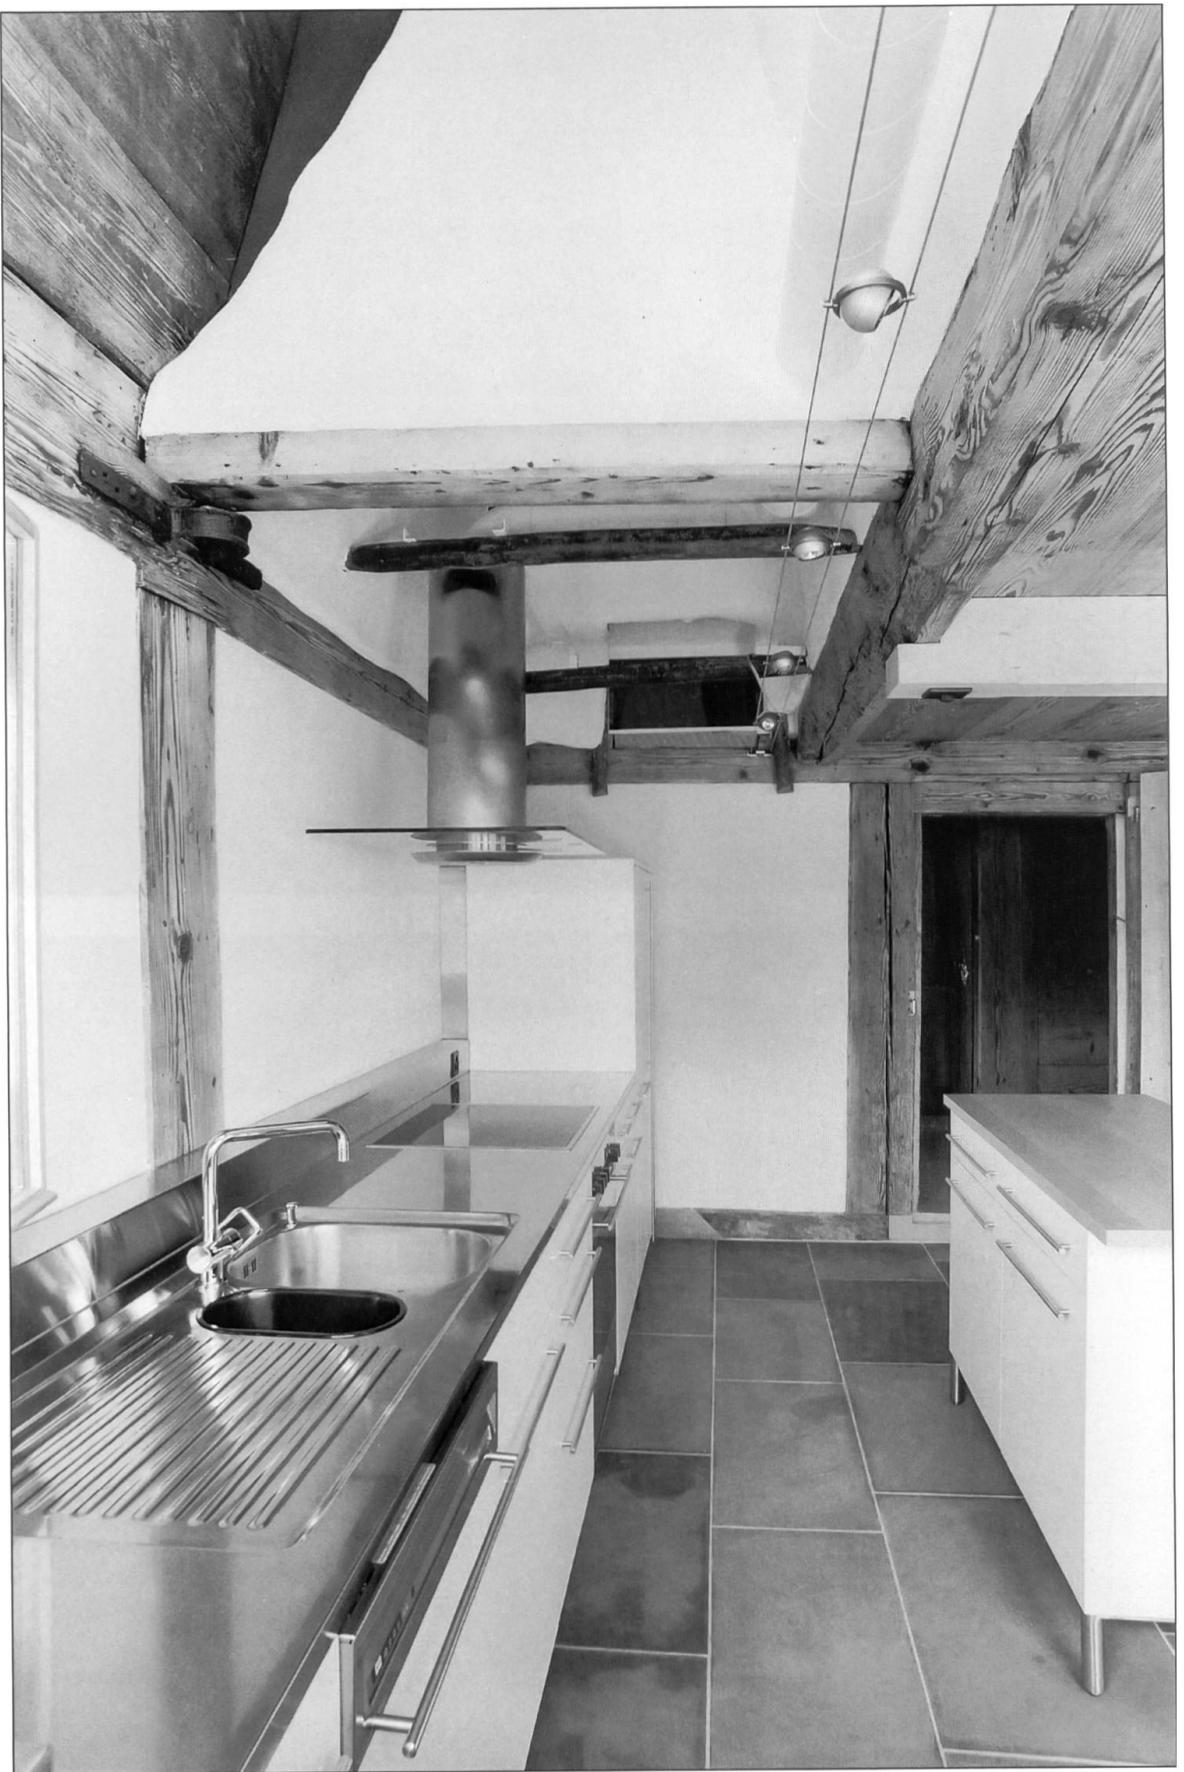
*Detailansicht Küche mit der am Standort erhaltenen Rauchburde (Rauchfang), bestehend aus Holzästen, Lehmmörtel und Verputzfläche. Zustand nach der Restaurierung.*

Die Küchen- und Sanitärbereiche sind in beiden Wohnungen entsprechend den heutigen Wohnbedürfnissen mit neuen Werkstoffen gestaltet. Im Nordosten des Hauses wurde im 1. Obergeschoss eine moderne Küchenkombination unter den bestehenden Rauchhurd an der ursprünglich offenen Herdstelle aufgebaut. Der Küchenboden ist nach alter Tradition mit grauen Sandsteinplatten belegt und zusätzlich mit einer Bodenheizung versehen. Böden und Wän-

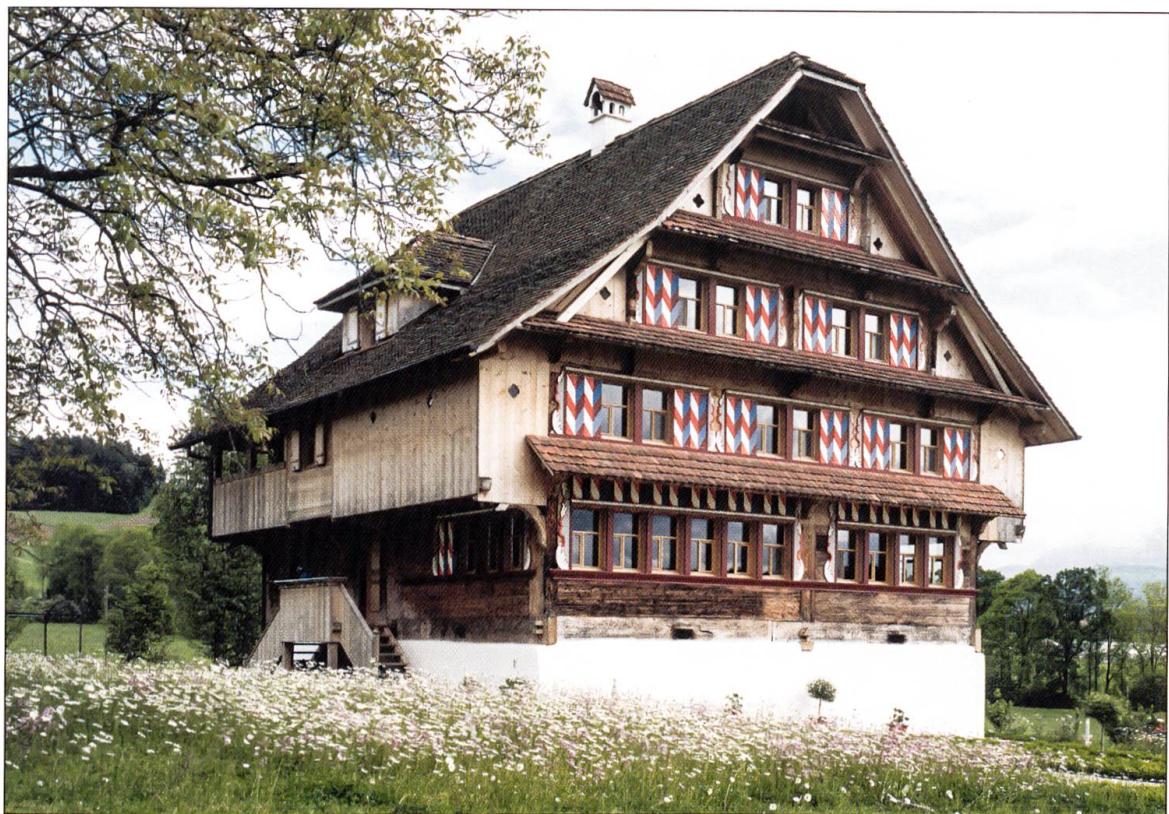
*Ruswil, altes Bauernhaus Rütmatt, datiert 1758. Ansicht der stirnseitigen Hauptfront und der seitlichen Trauffront mit der Reiben- und Doppelbefensterung, den erneuerten Fall- und Schiebläden in den originalen Formen und Farben. In der seitlichen Trauffront der Hauseingang unterhalb der Laube. Ansicht von Nordwesten. Zustand nach der Restaurierung.*

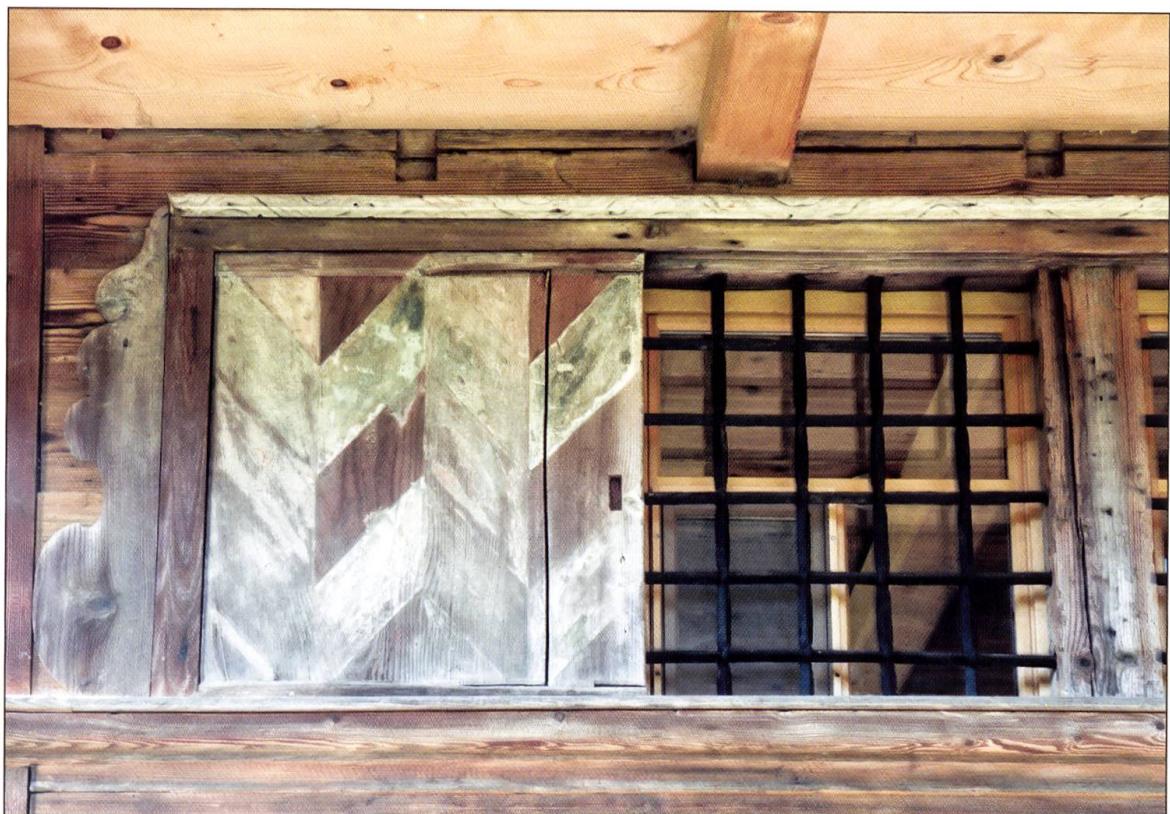
*Detailansicht aussen des Küchenfensters in der originalen, zierlichen und farbigen Fenstergestaltung aus der Bauzeit mit der profilierten Fensterbank, dem zierlichen Ladengericht und dem geschmiedeten Fenstergitter. Zustand vor und nach der Restaurierung (fixiert).*

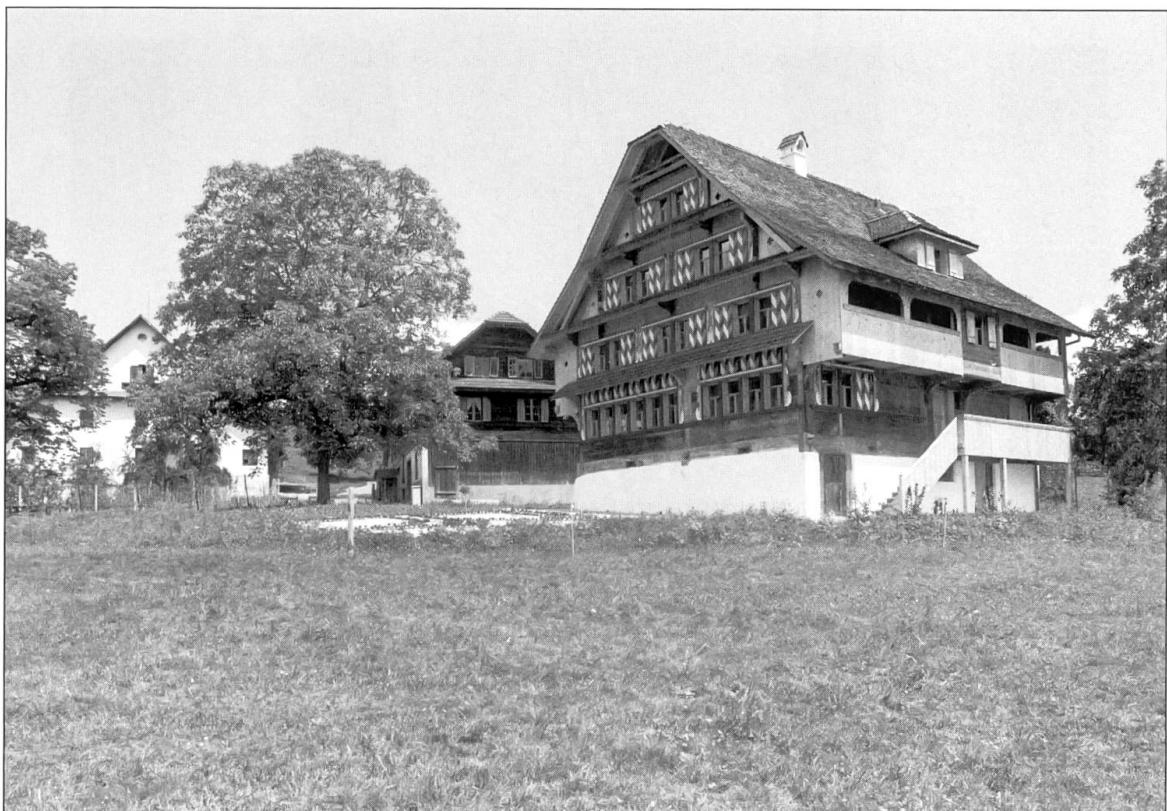
*Links die alte Stallscheune, in der Mitte ein Ökonomiegebäude, rechts das alte Bauernhaus Rütimatt. Ansicht von Südwesten. Zustand nach der Restaurierung.*

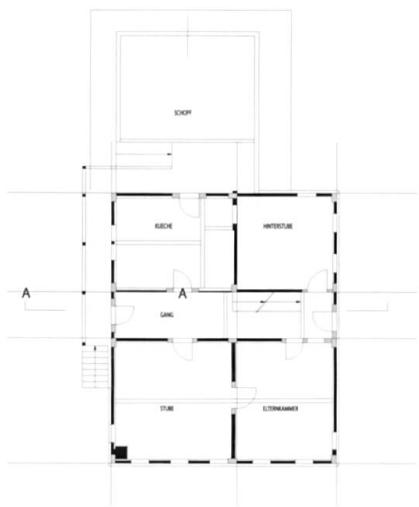
Erdgeschoss vor der Restaurierung.

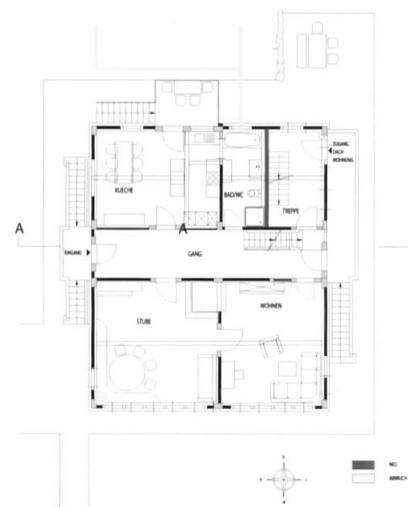
Erdgeschoss nach der Restaurierung.

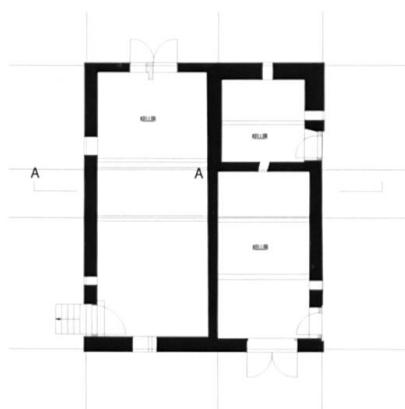
Untergeschoss vor der Restaurierung.

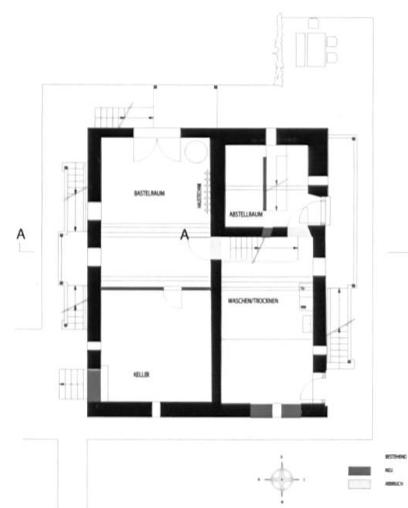
Untergeschoss nach der Restaurierung.

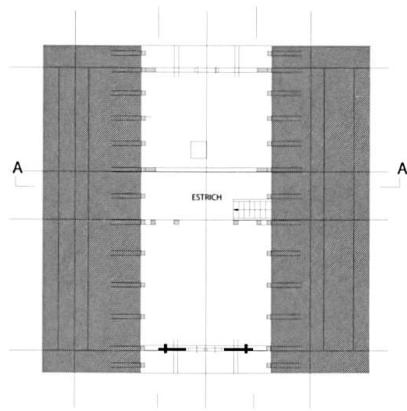
Dachgeschoss vor der Restaurierung.

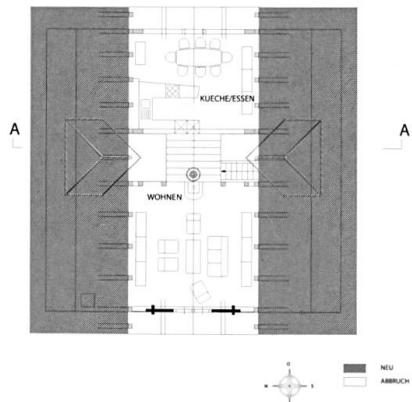
Dachgeschoss nach der Restaurierung.

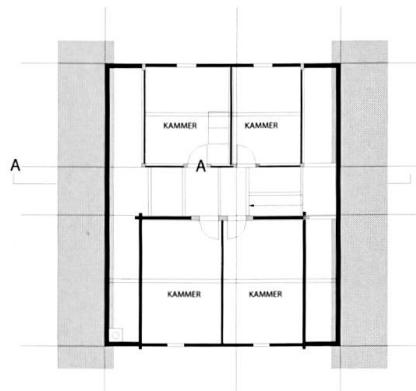
Zweites Obergeschoss vor der Restaurierung.

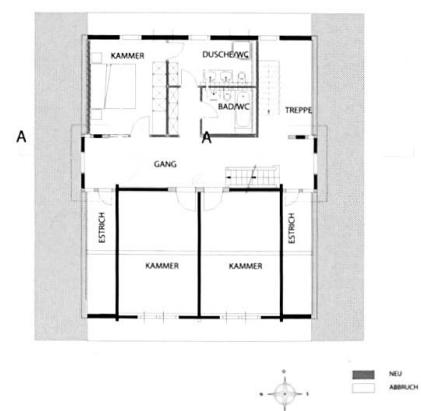
Zweites Obergeschoss nach der Restaurierung.

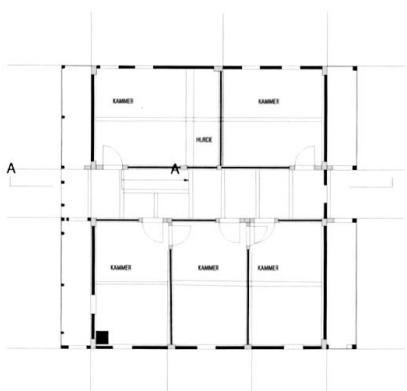
Erstes Obergeschoss vor der Restaurierung.

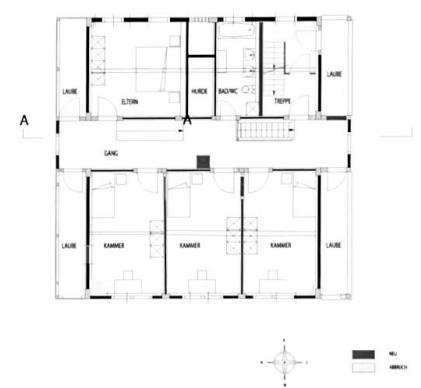
Erstes Obergeschoss nach der Restaurierung.

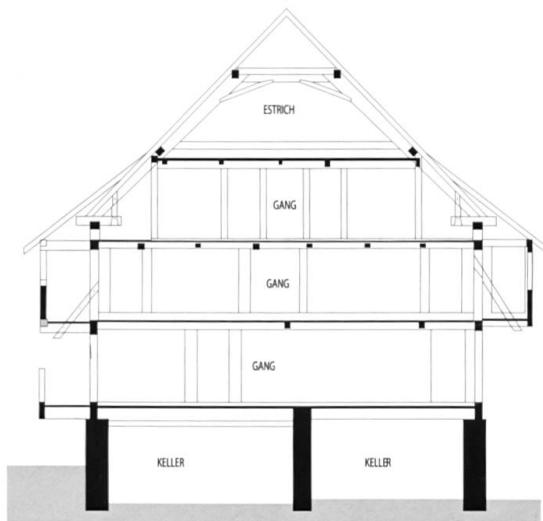
*Schnitt vor der Restaurierung.*

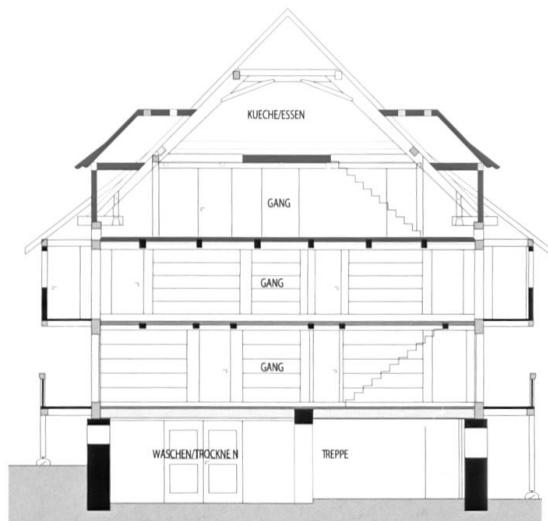
*Schnitt nach der Restaurierung.*

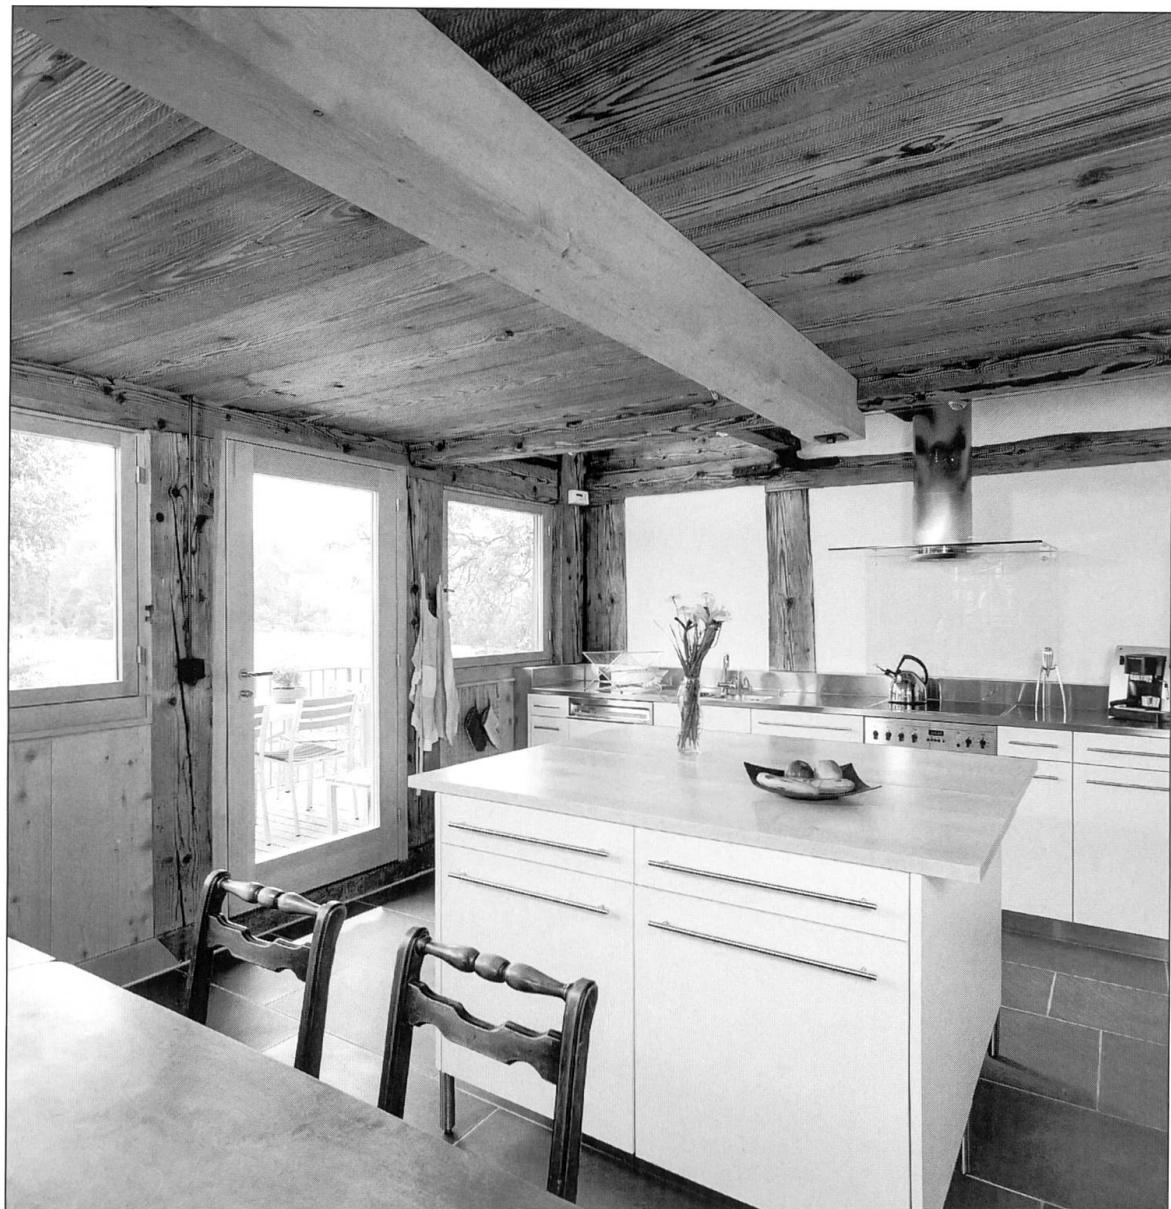
*Detailansicht der neuen Kücheneinrichtung am originalen Standort. Links im Bild die Verglasung der alten Türöffnung und die ergänzenden neuen Fensterflächen, durch welche die dunkle Rauchküche zu einem wohnlichen Raum aufgewertet werden konnte. Zustand nach der Restaurierung.*

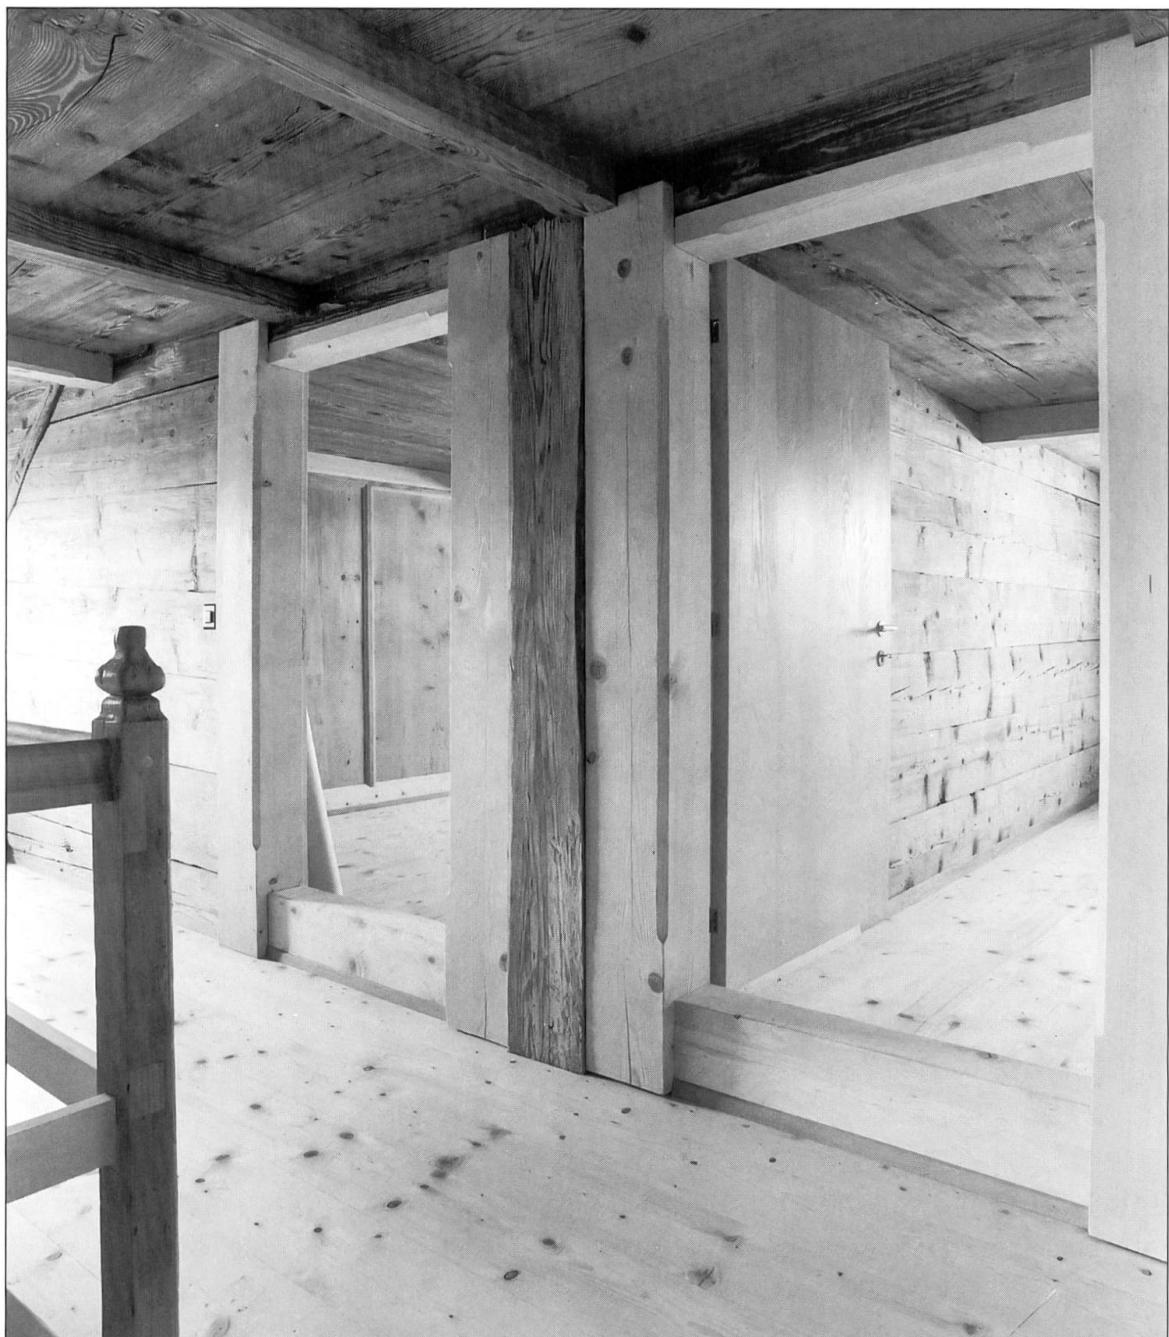
*Detailansicht des Hausganges im Obergeschoss, links das Treppengeländer, rechts Einblick durch zwei neue Türen in zwei alte Kammern. Zustand nach der Restaurierung.*
