Die Rütmatt bei Ruswil

Die Gesamtrestaurierung eines alten Bauernhauses

Monika Zutter/Claus Niederberger

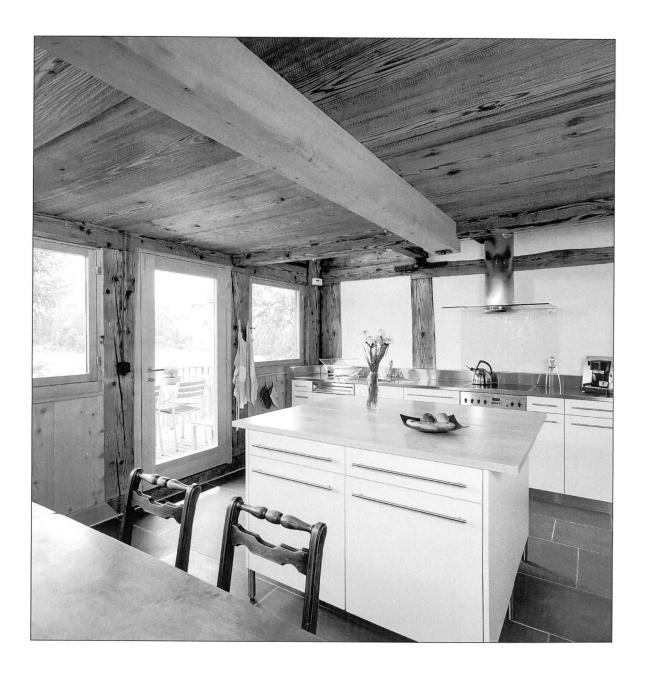
Detailansicht der neuen Kücheneinrichtung am originalen Standort. Links im Bild die Verglasung der alten Türöffnung und die ergänzenden neuen Fensterflächen, durch welche die dunkle Rauchküche zu einem wohnlichen Raum aufgewertet werden konnte. Zustand nach der Restaurierung.

Die Küchen- und Sanitärbereiche sind in beiden Wohnungen entsprechend den heutigen Wohnbedürfnissen mit neuen Werkstoffen gestaltet. Im Nordosten des Hauses wurde im 1. Obergeschoss eine moderne Küchenkombination unter den bestehenden Rauchhurd an der ursprünglich offenen Herdstelle aufgebaut. Der Küchenboden ist nach alter Tradition mit grauen Sandsteinplatten belegt und zusätzlich mit einer Bodenheizung versehen. Böden und Wän-
