Zeitschrift: Heimatkunde Wiggertal
Herausgeber: Heimatvereinigung Wiggertal
Band: 60 (2002)

Die Rüt matt bei Ruswil

Die Gesamtrestaurierung eines alten Bauernhauses

Monika Zutter / Claus Niederberger

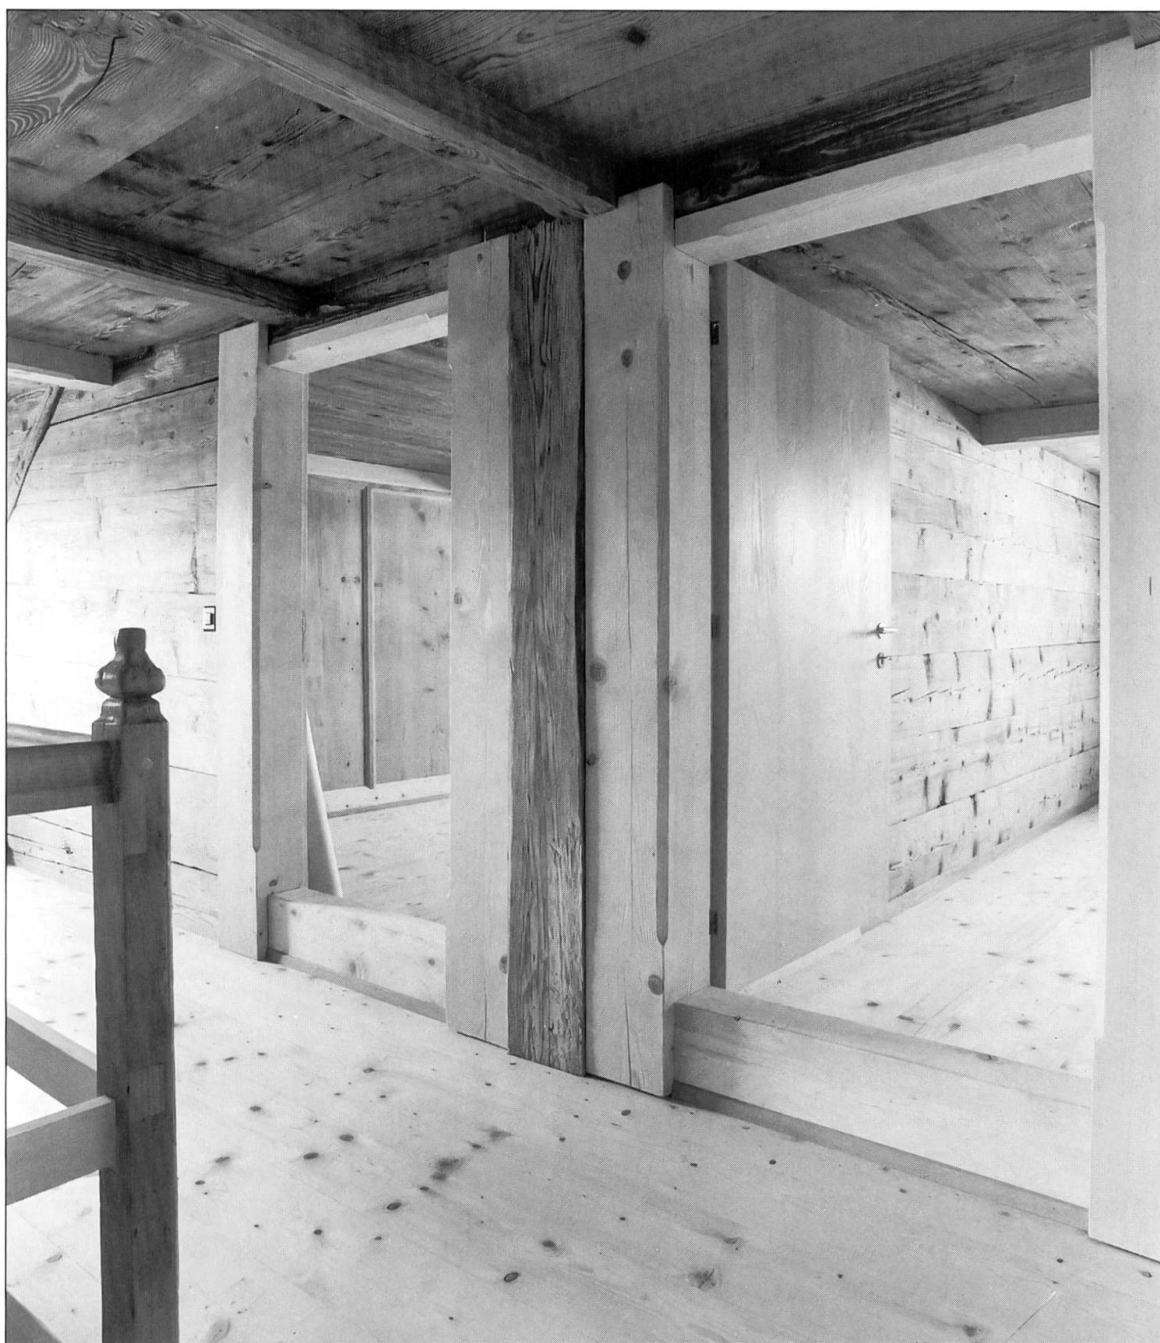
Detailansicht des Hausganges im Obergeschoss, links das Treppengeländer, rechts Einblick durch zwei neue Türen in zwei alte Kammern. Zustand nach der Restaurierung.
