Artikel: Die Gesamtrestaurierung Rümatt von aussen betrachtet

Die Gesamtrestaurierung Rütmatt von aussen betrachtet

Stefan Zollinger

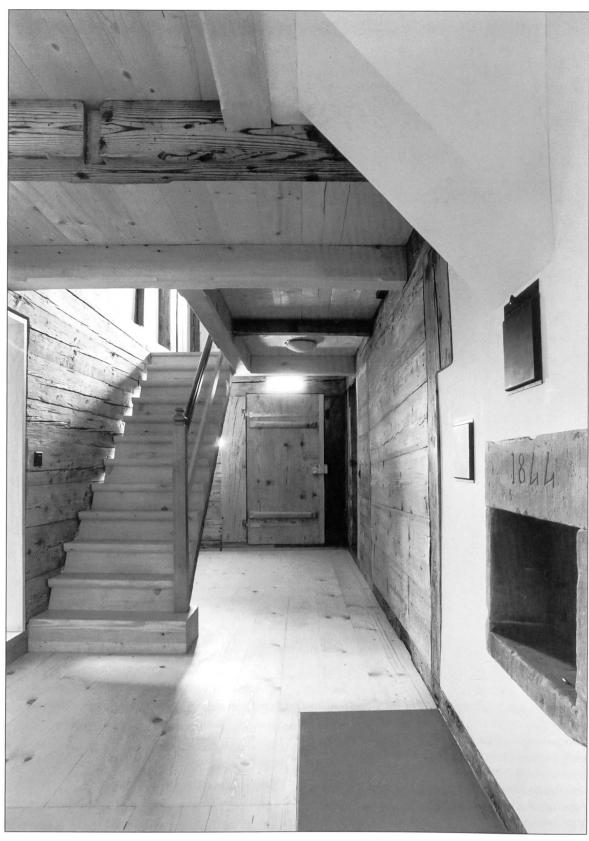
Detailansicht des Hausganges im Hauptgeschoss, links der Treppenlauf ins Obergeschoss, rechts die Einfeuerung von 1844 für den Kachelofen der Bauernstube. Zustand nach der Restaurierung.

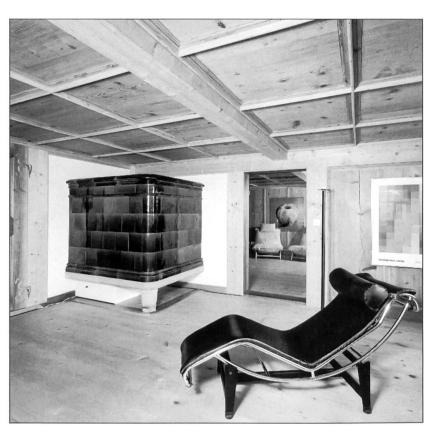
Detailansicht der Bauernstube im Hauptgeschoss mit Wand- und Deckentäfer von 1767. links der Kachelofen aus der regional bedeutenden Hafnermeisterwerkstatt Suter in Weggis, datiert 1844, rechts die Türe in die ehemalige Elternkammer, oben die originale Bretterdecke mit Profilstäben unterteilt, unten der neue Langriemenboden, beides aus Fichtenbolz mit Ästen. Zustand nach der Restaurierung.

Erstaunlich ist die Helligkeit in der ursprünglichen Stube. Die traditionelle Reihenbefensterung entspricht gewissermassen den Bandfenstern des Neuen Bauens. Ursprünglich für Butzenscheiben gedacht, die weniger Licht durchliessen, tauchen sie die Stube mit der modernen Glasbefensterung in ein überraschend helles Licht.

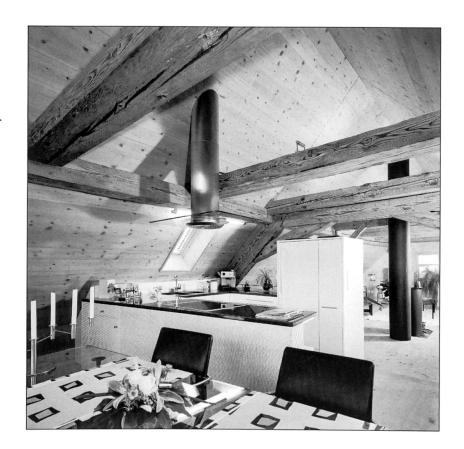
Ein wichtiges Kriterium ist der Zustand der Bausubstanz. Wenn die alte BauDetailansicht des neu ausgebauten Dachgeschosses. Im Vordergrund Essplatz mit offenem Kücheneinbau. In der Bildmitte Kamin mit Feuerstelle. Zustand

rung.

nach der Restaurie-

Wie sieht das bei der oberen Wohnung aus? Die beiden Dachgeschosse enthielten keine Raumeinteilung, mit Ausnahme der beiden Kammern im zweiten Stock. Was lag also näher, als diese Kammern weiterhin als Kammern zu benutzen und den freien Estrichraum im dritten Stock als Wohnraum mit offener Küche auszugestalten. Über dem Bad der untern Wohnung wurde ein

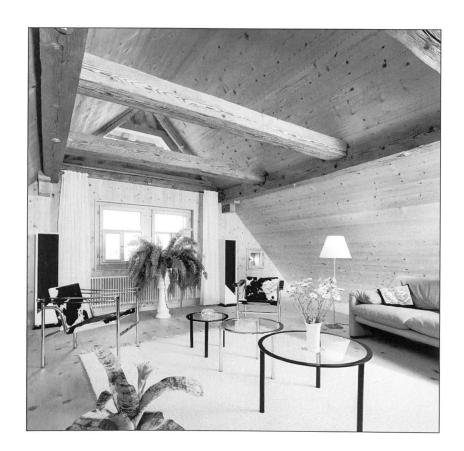
Detailansicht des Wohnraumes im neu ausgebauten Dachgeschoss. Zustand nach der Restaurierung. Foto: Theres Bütler, Luzern

Bad eingerichtet, in der Formensprache wie ein Möbelstück in den freien Raum gestellt, so hebt es sich klar ab von der ursprünglichen Bausubstanz und bildet zusätzlich ein drittes Zimmer.

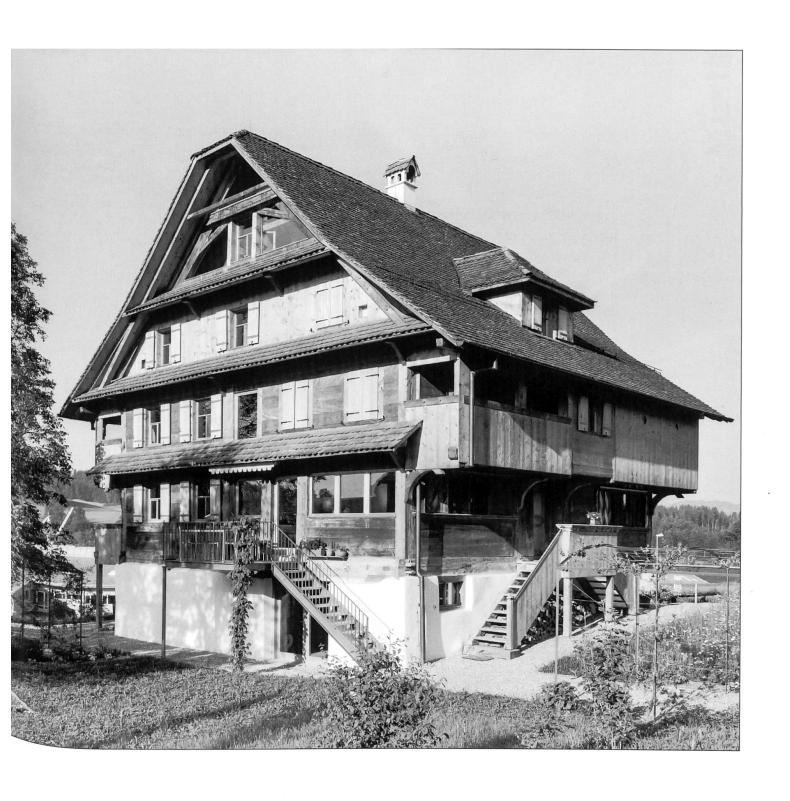
Ansicht der Rütmatt von Nordosten. Rechts die nördliche Trauffront mit der zweiläufigen Hauseingangstreppe unterhalb der seitlichen Laube und links die östliche Stirnfront mit Integration der originalen Einzel-Fensteröffnungen und den seitlichen Brettladen sowie den neu verglasten Öffnungen beim Rauchabzug und Hinterausgang Küche. Ergänzende Fensterflächen wurden in der Küche und im Dachgeschoss zur Verbesserung der Raumbelichtung eingebaut. Zustand nach der Restaurierung. Foto: Theres Bütler, Luzern

Da die Rückwand des Hauses in einem schlechten Zustand war, vor allem was die oberen Stockwerke betraf, so wurde sie zwar soweit rekonstruiert, wie es von der Struktur her gegeben war und die Fenster so platziert, wie das unter Rücksicht auf ähnliche Gebäude damals üblich war. Zusätzlich wurden aber klar abgesetzte, neue Fenster eingesetzt. Sie sind gut als solche zu erkennen, weil sie keine Sprossen haben, sie passen sich aber doch in die statische Ständerstruktur ein. Unter dem grossen Dach wurde seitlich ein schmales Fensterband eingebaut, von aussen nicht sichtbar. Auch unter dem Gehrschild wurden Dreiecksfenster eingebaut, die von aussen kaum wahrnehmbar sind.
