**Artikel:** Die Gesamtrestaurierung Rümatt von aussen betrachtet  
**Autor:** Zollinger, Stefan  
**DOI:** <https://doi.org/10.5169/seals-718665>

# Die Gesamtrestaurierung Rütmatt von aussen betrachtet

*Stefan Zollinger*

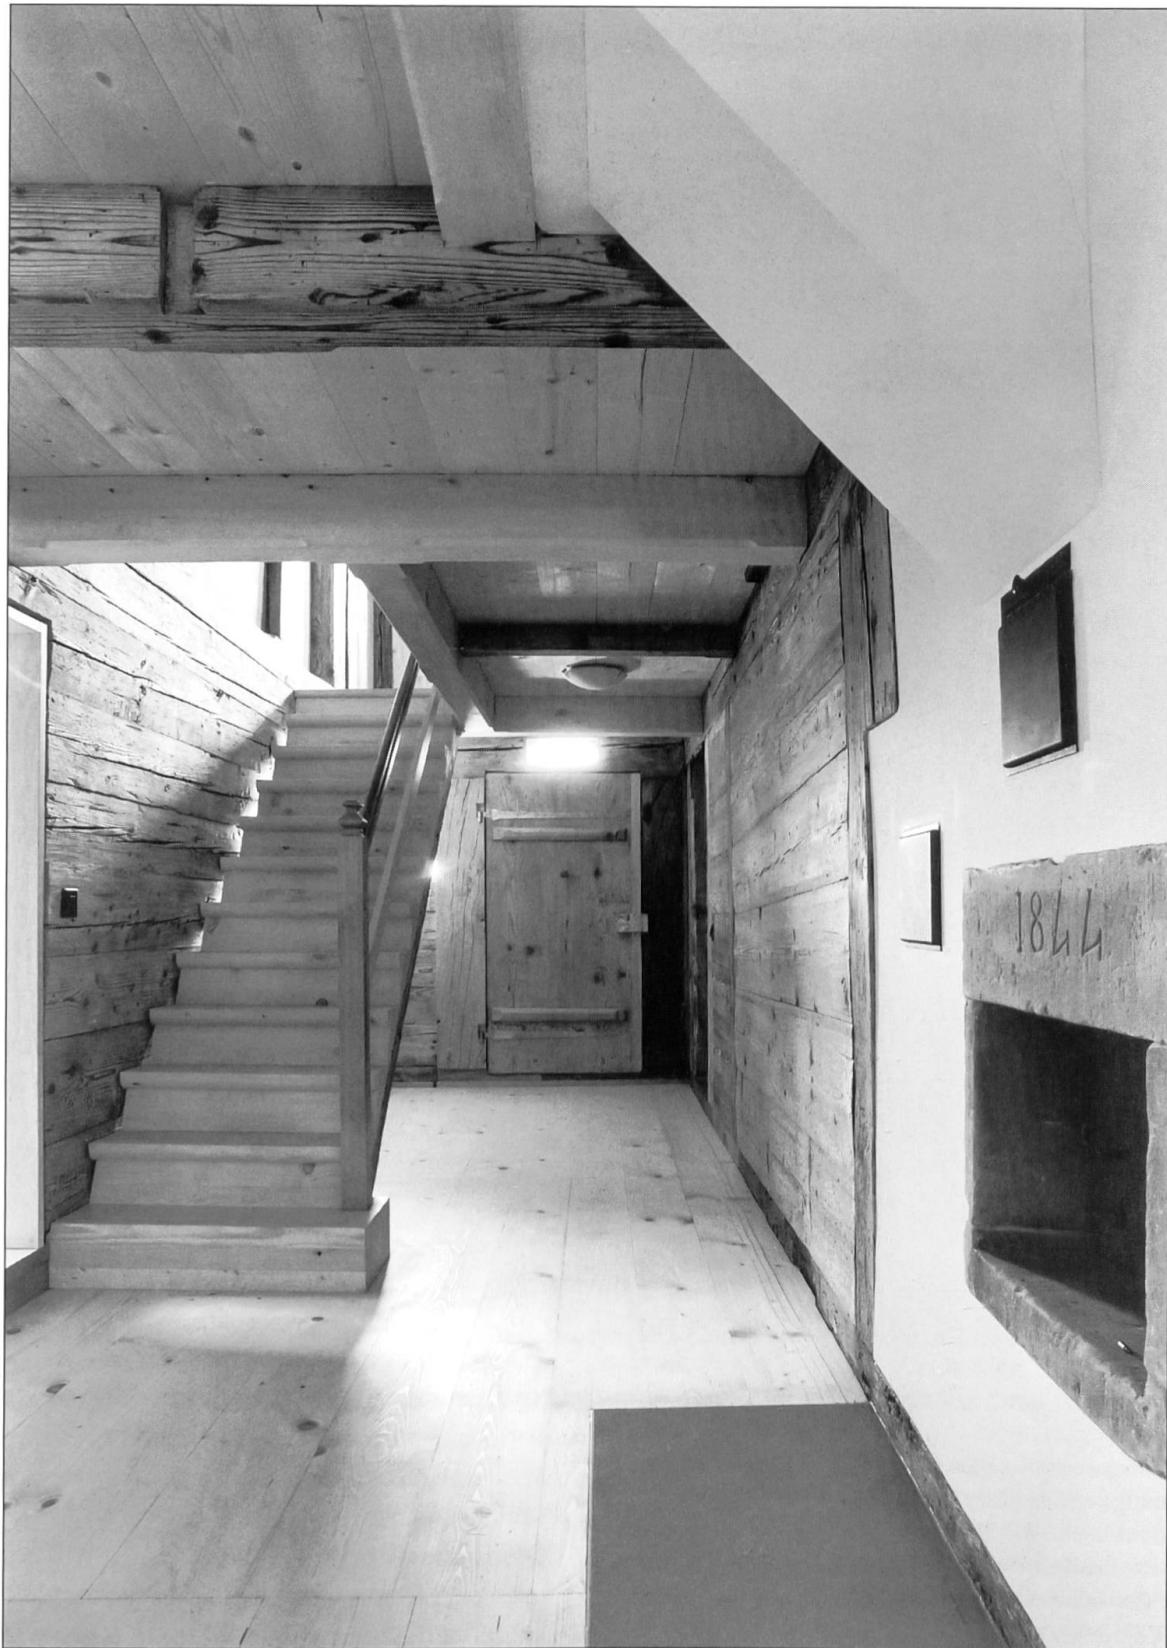
*Detailansicht des Hausganges im Hauptgeschoss, links der Treppenlauf ins Obergeschoss, rechts die Einfeuerung von 1844 für den Kachelofen der Bauernstube. Zustand nach der Restaurierung.*

Der Einbau der 6½-Zimmer-Wohnung traf auf fast ideale Verhältnisse. Die Wohnungsstruktur konnte übernommen werden, Stube blieb Stube, Küche Küche. Der Glücksfall wollte gar, dass von der alten Küche noch der Rauchhurd und das Scharnier für den Galgen, mit dem früher der Kochkessel über das Feuer gehängt wurde, vorhanden war. Das ermöglichte eine Einrichtung der Küche, die die alte erahnen lässt: Der moderne Einbauherd steht genau dort, wo früher gefeuert wurde.

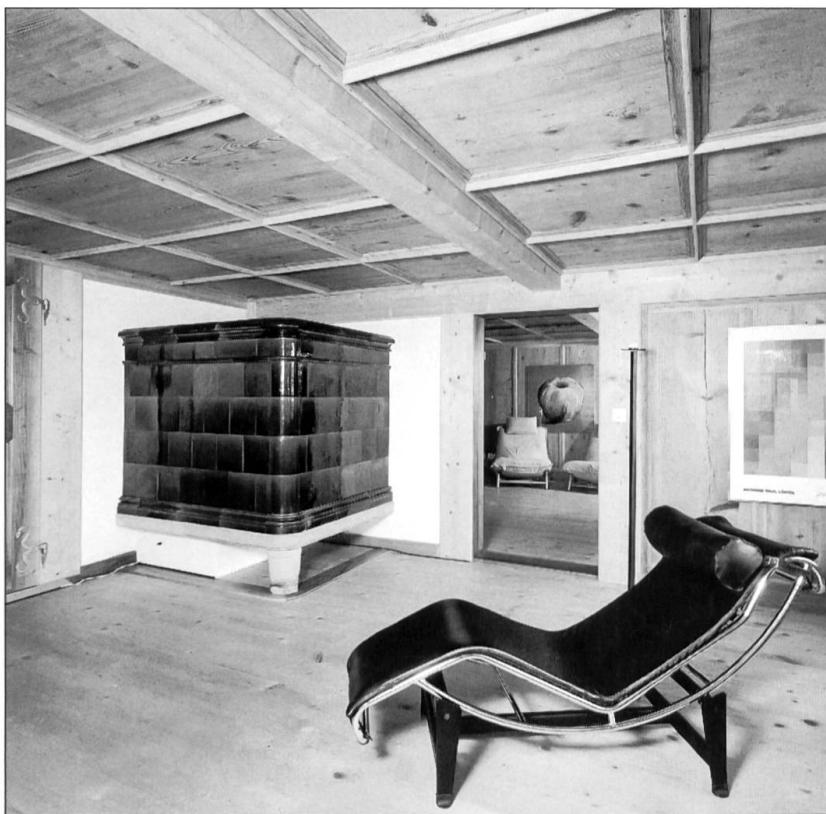
*Detailansicht der Bauernstube im Hauptgeschoss mit Wand- und Deckentäfer von 1767, links der Kachelofen aus der regional bedeutenden Hafnermeisterwerkstatt Suter in Weggis, datiert 1844, rechts die Türe in die ehemalige Elternkammer, oben die originale Bretterdecke mit Profilstäben unterteilt, unten der neue Langriemenboden, beides aus Fichtenholz mit Ästen. Zustand nach der Restaurierung.*

Erstaunlich ist die Helligkeit in der ursprünglichen Stube. Die traditionelle Reihenbefensterung entspricht gewissermassen den Bandfenstern des Neuen Bauens. Ursprünglich für Butzenscheiben gedacht, die weniger Licht durchliessen, tauchen sie die Stube mit der modernen Glasbefensterung in ein überraschend helles Licht.

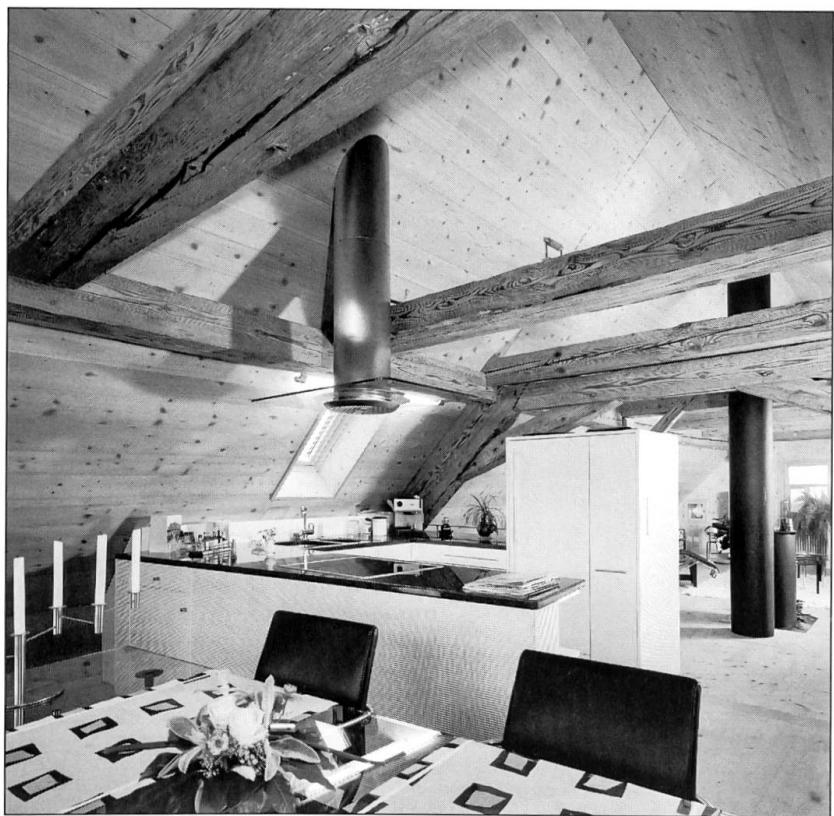
*Detailansicht des neu ausgebauten Dachgeschosses.*

*Im Vordergrund Essplatz mit offenem Kücheneinbau. In der Bildmitte Kamin mit Feuerstelle. Zustand nach der Restaurierung.*

Wie sieht das bei der oberen Wohnung aus? Die beiden Dachgeschosse enthielten keine Raumeinteilung, mit Ausnahme der beiden Kammern im zweiten Stock. Was lag also näher, als diese Kammern weiterhin als Kammern zu benutzen und den freien Estrichraum im dritten Stock als Wohnraum mit offener Küche auszustalten. Über dem Bad der untern Wohnung wurde ein

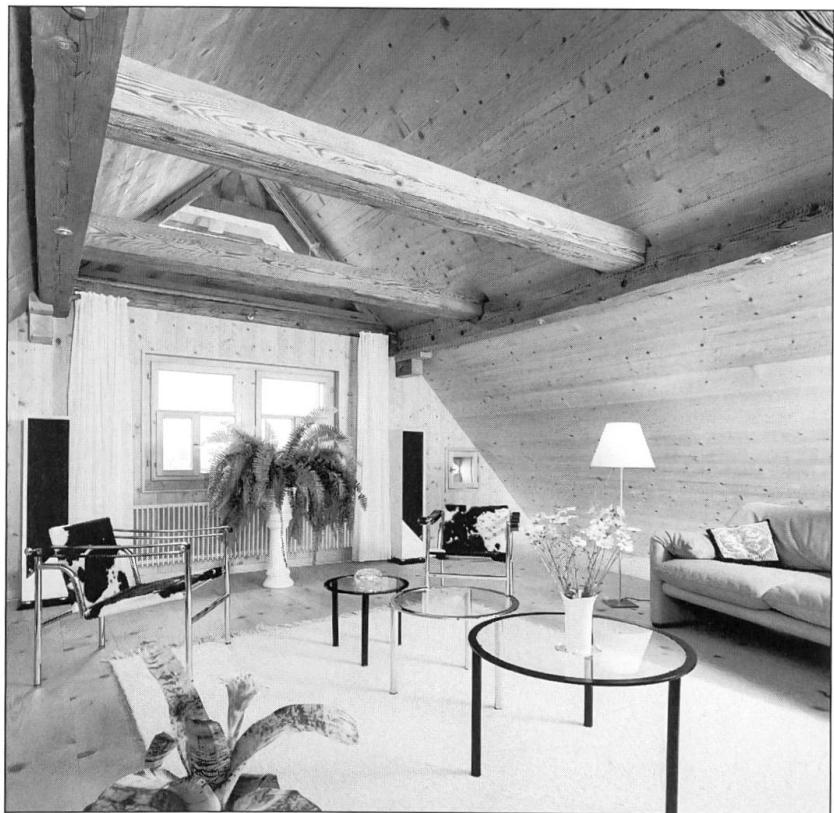
*Detailansicht des Wohnraumes im neu ausgebauten Dachgeschoss. Zustand nach der Restaurierung.  
Foto: Theres Bütler, Luzern*

Bad eingerichtet, in der Formensprache wie ein Möbelstück in den freien Raum gestellt, so hebt es sich klar ab von der ursprünglichen Bausubstanz und bildet zusätzlich ein drittes Zimmer.

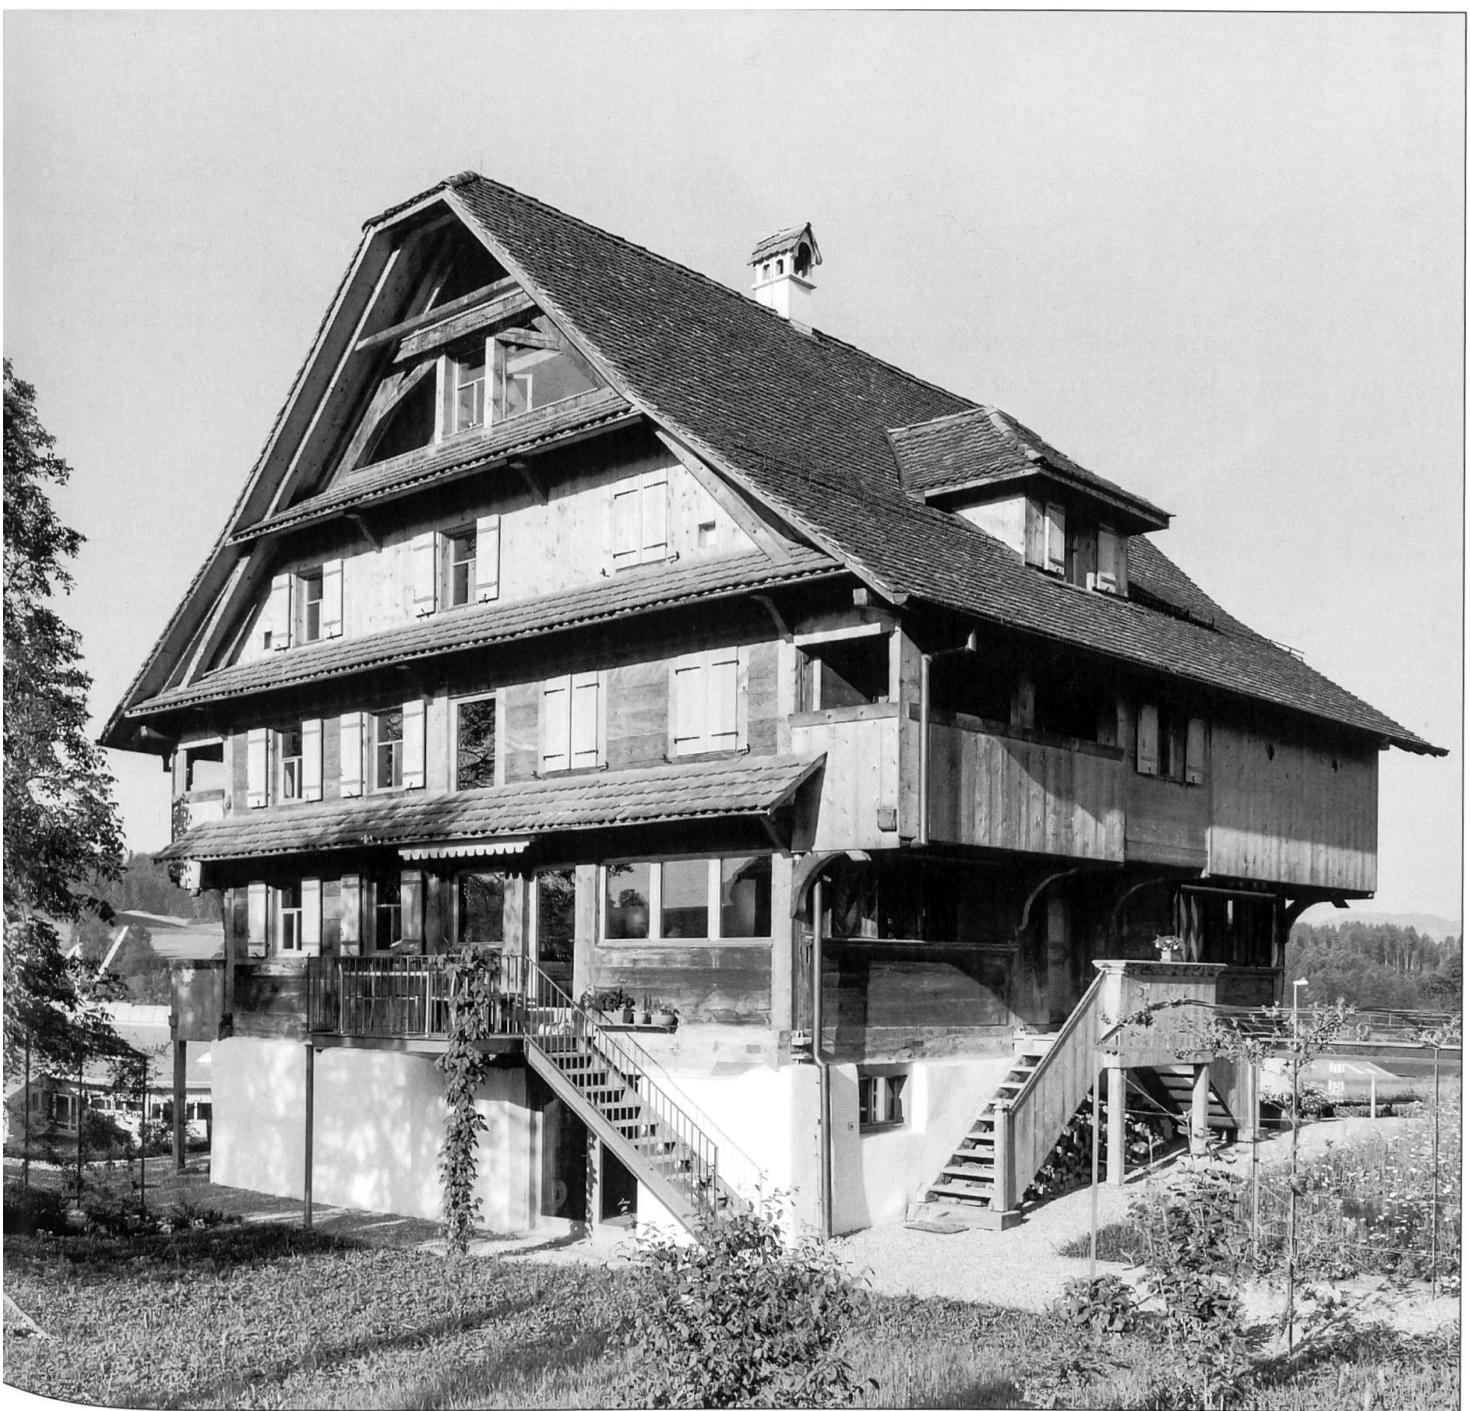
*Ansicht der Rütmatt von Nordosten. Rechts die nördliche Trauffront mit der zweiläufigen Hauseingangstreppe unterhalb der seitlichen Laube und links die östliche Stirnfront mit Integration der originalen Einzel-Fensteröffnungen und den seitlichen Brettladen sowie den neu verglasten Öffnungen beim Rauchabzug und Hinterausgang Küche. Ergänzende Fensterflächen wurden in der Küche und im Dachgeschoss zur Verbesserung der Raumbelichtung eingebaut. Zustand nach der Restaurierung.* Foto: Theres Bütler, Luzern

Da die Rückwand des Hauses in einem schlechten Zustand war, vor allem was die oberen Stockwerke betraf, so wurde sie zwar soweit rekonstruiert, wie es von der Struktur her gegeben war und die Fenster so platziert, wie das unter

Rücksicht auf ähnliche Gebäude damals üblich war. Zusätzlich wurden aber klar abgesetzte, neue Fenster eingesetzt. Sie sind gut als solche zu erkennen, weil sie keine Sprossen haben, sie passen sich aber doch in die statische Ständerstruktur ein. Unter dem grossen Dach wurde seitlich ein schmales Fensterband eingebaut, von aussen nicht sichtbar. Auch unter dem Gehrtschild wurden Dreiecksfenster eingebaut, die von aussen kaum wahrnehmbar sind.
