Zeitschrift: Heimatkunde Wiggertal
Herausgeber: Heimatvereinigung Wiggertal
Band: 62 (2004)

Wasser auf Kastelen

Ferdinand Andermatt

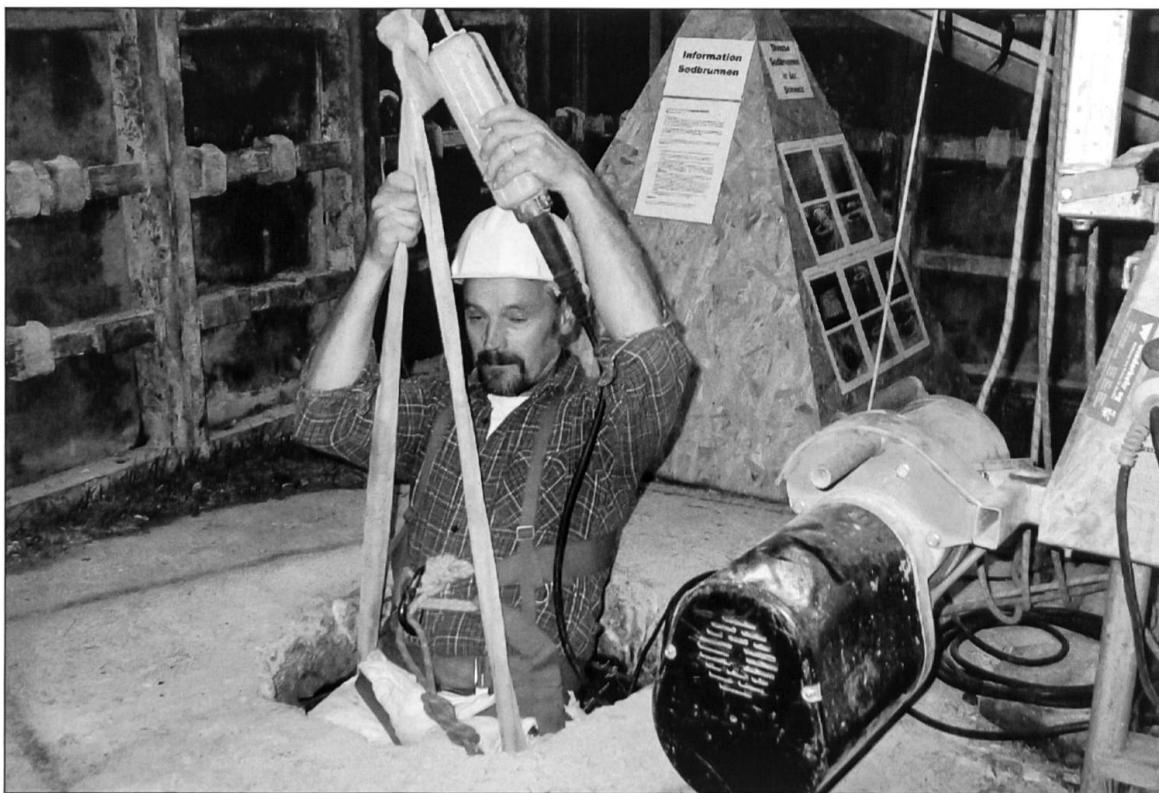
Brunnenmeister Josef Wermelinger beim Einstieg durch das ausgebohrte Loch in der Betondecke.

Der im letzten Winter herausgeholt Schutt lässt vermuten, dass eine erste Betondecke den Schacht abschloss, in diese dann eine Öffnung geschlagen wurde und der Deckel schliesslich wieder zerfiel. Notdürftige Sicherungen und Abdeckungen liessen in der Folge eine grobe Verunreinigung zu. Nun wurde wieder eine massive armierte Betondecke über die Öffnung gemauert. Dies hinderte aber abenteuerlustige Leute nicht, seitlich wieder ein Loch zu graben und «Tiefenforschung» zu betreiben. Ein Offizier der Feuerwehr Alberswil ist in den Achtzigerjahren durch diesen Durchlass eingestiegen, hat die Tiefe ausgemessen und Fotos gemacht. Danach hat die Gemeinde Alberswil der möglichen

Unfälle wegen auch diese Lücke «narrensicher» zugemacht. Wer nicht genau Bescheid wusste, wurde in den letzten Jahren bei einem Besuch auf Kastelen nicht an einen Ziehbrunnen erinnert.

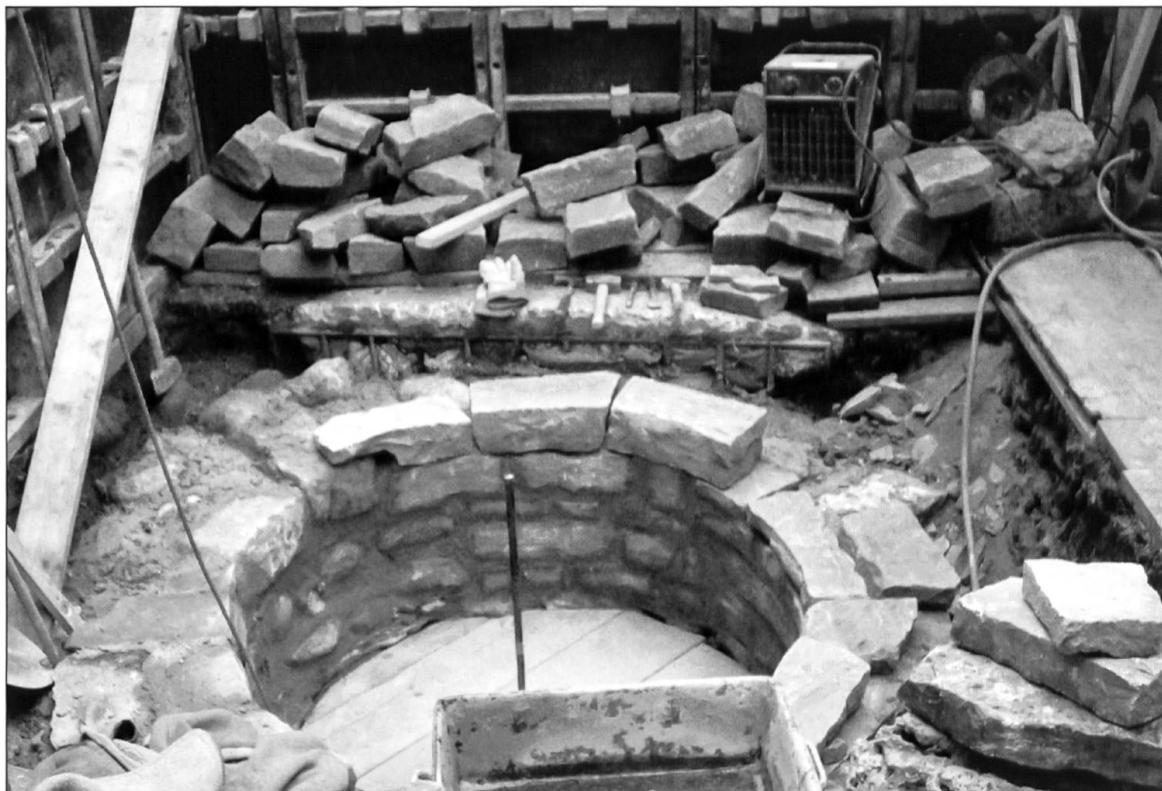
Der oberste Teil des Brunnens wird neu aufgemauert.

Danach wurde der Betondeckel ganz entfernt und die gemauerten Wände im oberen Bereich gesäubert und ausgebessert und bis auf Bodenhöhe aufgebaut.

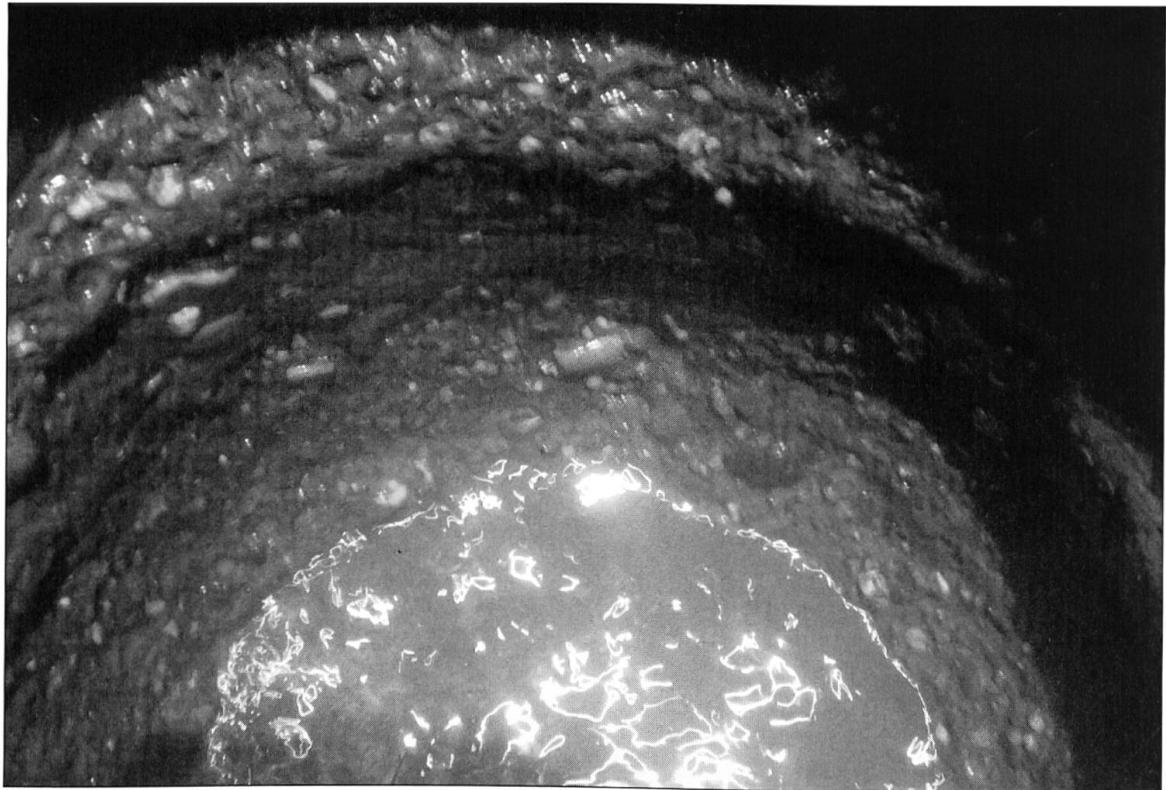
tung, weil daraus brunnengeschichtliche Schlüsse gezogen werden können. Aber wo ist das Wasser? Bei Arbeitsbeginn war das Material nur erdfeucht. Erst auf einer Tiefe von 50 Metern stand Wasser auf dem Schutt. Ab jetzt musste vor der Schuttförderung jeweils das Wasser hinausgepumpt werden. Am 31. Januar 2004 erreichten die Brunnenmacher auf einer Tiefe von 57 Metern die ursprüngliche Sohle des Brunnens in einer Nagelfluhschicht.

Mauer gesichert ist, unterschiedliche Schichten von Sandstein, Mergel und Nagelfluh sich abwechseln. Dementsprechend unterschiedlich ist auch die Bearbeitung der Wände und der Durchmesser des Schachtes. Im harten Sandstein gibt es Stellen von nur noch 1,1 Meter Weite, im Durchschnitt misst er aber 1,3 Meter. Während man im Sandstein noch Bearbeitungsspuren entdecken kann, ist das Material in weicheren Zonen abgebrockelt und ausgewaschen. Ganz interessant sind die Sinterschichten, wo sich mit dem eintretenden Wasser Kalk abgesetzt hat, was auf jahrhundertelange Nutzung schliessen lässt. Die unterste Mulde hat nur noch einen Durchmesser von rund einem Meter. Der Wasserstand erreicht 2,2 Meter. Die Berechnungen ergeben ein Speicher- volumen von gut 2000 Litern und einen

Die Brunnensohle im Nagelfluh mit dem Restwasser nach dem vollständigen Ausräumen.

täglichen Zufluss von gegen 200 Litern. Mehr Vorrat wird nicht zu erreichen sein, denn die Wasser führenden Schichten lassen auch das Wegsickern zu.
