Artikel: Haus Bergli : die Stadtburg von Willisau

Haus Bergli: Die Stadtburg von Willisau

Jonathan Frey und Jürg Manser

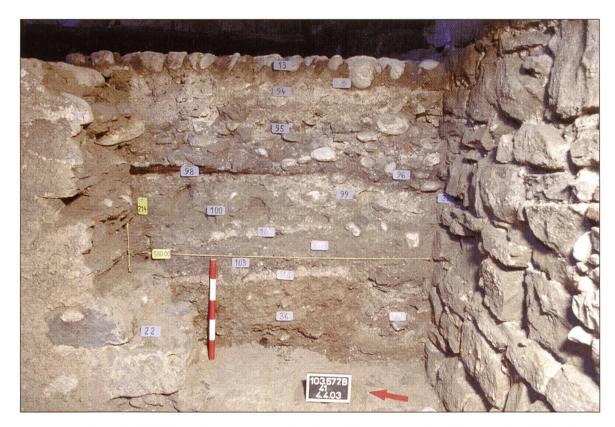
Abb. 3 Nach Entfernung der neuzeitlichen Kellerwand im Haus Bergli (links) zeichnete sich eine reiche Schichtabfolge ab, die vom Bau der Stadtmauer (rechts) bis in die jüngste Vergangenheit reichte. Deutlich erkennbar ist insbesondere die schmale Baugrube zur Stadtmauer. Ansicht von Südwesten.

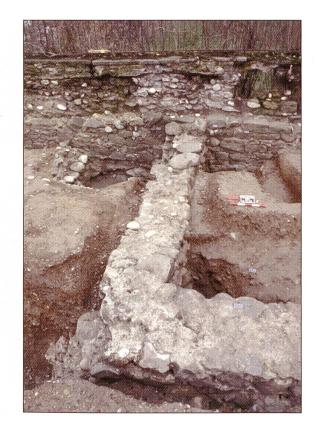
Abb. 6 (rechts) Die Nordwestecke des Raumes 4. Im Hintergrund links der an die Stadtmauer stossende Sodbrunnen. Ansicht von Westen.

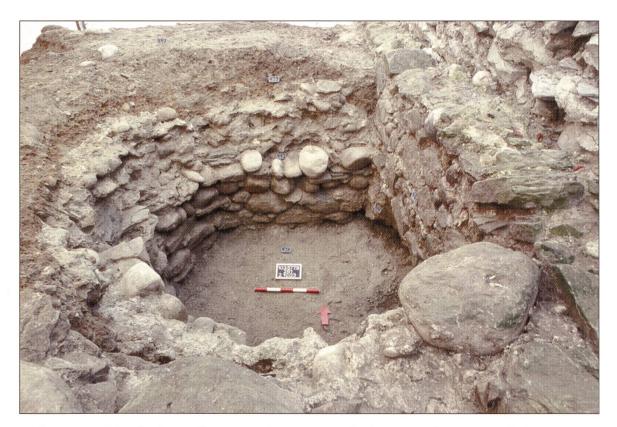
Abb. 7 Der Schacht des Sodbrunnens kann aus Sicherheitsgründen erst nach der statischen Sicherung des Brunnenkranzes im Rahmen der Restaurierung der Ruine ausgehoben werden. Ansicht von Süden.

Die Burganlage erstreckte sich über gut 570 m und verfügte im Erdgeschoss über mindestens fünf Räume, eine vermutete Steintreppe, einen Innenhof und einen Brunnen (Abb. 7). Sämtliche Mauern sind jünger als das Stadtmauerfundament und können daher frühestens an den Anfang des 14. Jahrhunderts da-

und den Binnenmauern der Räume Nr. 6 bis 9. An die Stadtmauer und die Südmauer von Raum Nr. 9 wurde der Brunnenmantel Nr. 10 angebaut (Abb. 7). Mörtel und Steinmaterial sind in der ganzen Burganlage recht einheitlich, so dass nicht mit zeitlich weit auseinander liegenden Bauphasen zu rechnen ist.

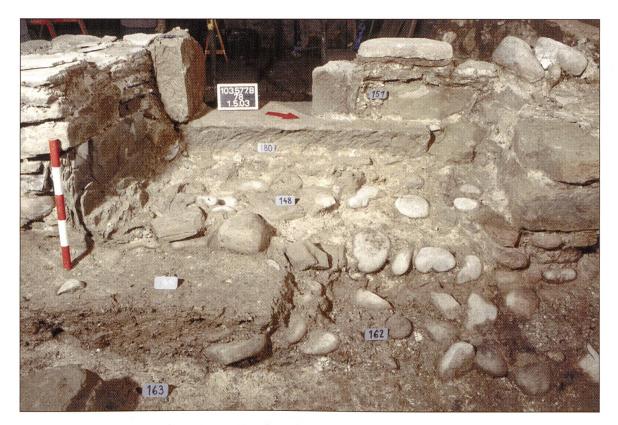
Abb. 8 Die Türe zwischen Raum Nr. 6 und Nr. 7 wurde nachträglich durch eine Verschiebung des nordseitigen Türgewändes verschmälert. Ansicht von Nordosten.

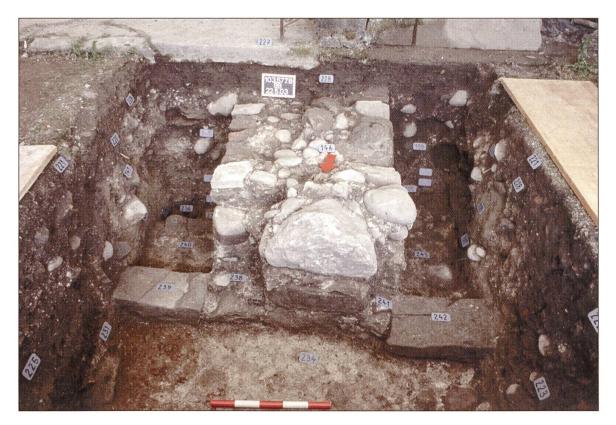
Abb. 9 Vom Innenhof (im Vordergrund) gelangte man über die Schwellen zweier ebenerdiger Eingänge in die Räume Nr. 7 (links) und Nr. 6 (rechts).

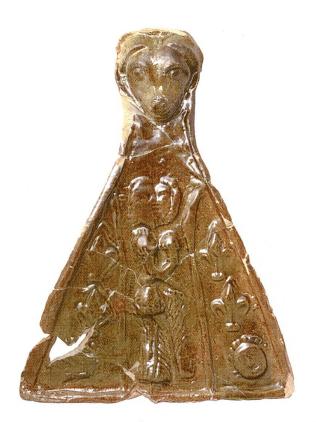
Abb. 10 Dreieckige Kranzkachel mit küssendem Paar, zweites Drittel 14. Jahrhundert. Massstab 1:3.

cheln, Abb. 10), ein gotisches Architekturmotiv (zwei Kacheln) und ein Kampf von Wildtieren (zwei Kacheln, Abb. 11) sind die drei Motive, die bei den dreieckigen Kranzkacheln vorkommen. Die Glasuren der motivgleichen Kacheln variieren zwischen honiggelbbraun, hellolivgrün und dunkelolivgrün. Die Darstellungen gehören allesamt höfischen Motivkanon, wobei sowohl Minne- als auch Jagdthematik vertreten sind. Auffällig ist, dass das Relief teilweise undeutlich ist, was auf ein unsorgfältiges Einpressen des Models zurückzuführen sein dürfte. Die Kachel mit Architekturmotiv ist mit vier Exemplaren aus der Burg Alt-Wartburg bei Olten AG vollkommen identisch. Die Simskacheln mit stilisiertem Blumenmotiv, die in einzelnen Exemplaren angetroffen wurden, kommen sowohl im Fundgut der Hasenburg LU wie auch der Alt-Wartburg AG vor, während identische Tellerkacheln und die beiden restlichen Motive der dreieckigen Kranzkacheln fehlen.

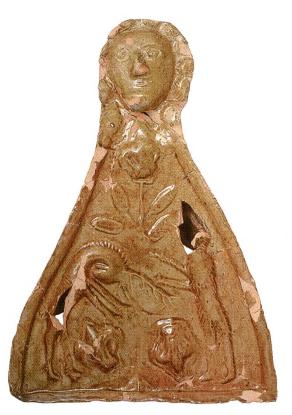
Abb. 11 Dreieckige Kranzkachel mit einem Zweikampf zwischen Hirsch und Bär, zweites Drittel 14. Jahrhundert. Massstab 1:3.

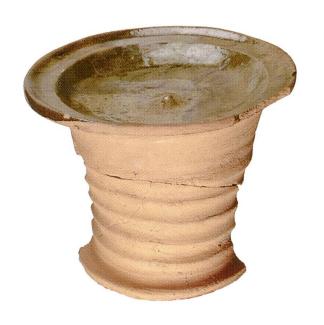
Abb. 12 Tellerkachel, zweites Drittel 14. Jahrhundert. Massstab 1:3.

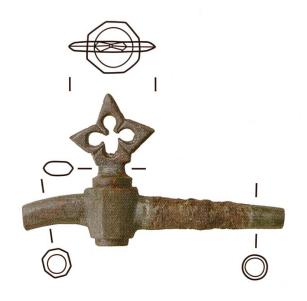
Abb. 13 Zapfhahn mit Drehverschluss, sternförmiger Zapfenkopf mit Dreipass, spätmittelalterlich. Massstab 1:2.

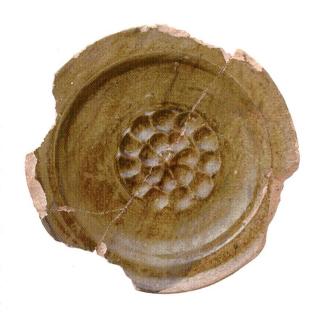
Abb. 14 Tellerkachel mit rosettenförmig angeordneten Fingereindrücken, zweites Drittel 14. Jahrhundert. Massstab 1:3.

Im Fundgut dominieren die hellolivgrün glasierten Napfkacheln mit gekehltem Rand. Daneben sind aber auch auberginefarben glasierte Napfkacheln Fundmaterial vertreten. Die in gleicher Weise wie die Napfkacheln glasierten Tellerkacheln haben meistens keine zentrale Verzierung oder dann eine mit den Fingerspitzen eingedrückte Rosette (Abb. 14). Die qualitativ herausragendsten Kacheln sind die mindestens elf dreieckigen Kranzkacheln, welche einen Menschen- oder Tierkopf als Abschluss haben, während die dreieckige Sichtfläche mit einem im Relief verzierten Model geschmückt ist. Ein höfisches küssendes Paar (mindestens sieben Ka-
