**Zeitschrift:** Heimatkunde Wiggertal  
**Herausgeber:** Heimatvereinigung Wiggertal  
**Band:** 63 (2006)

**Artikel:** Haus Bergli : die Stadtburg von Willisau  
**Autor:** Frey, Jonathan / Manser, Jürg  
**DOI:** <https://doi.org/10.5169/seals-718326>

# Haus Bergli: Die Stadtburg von Willisau

*Jonathan Frey und Jürg Manser*

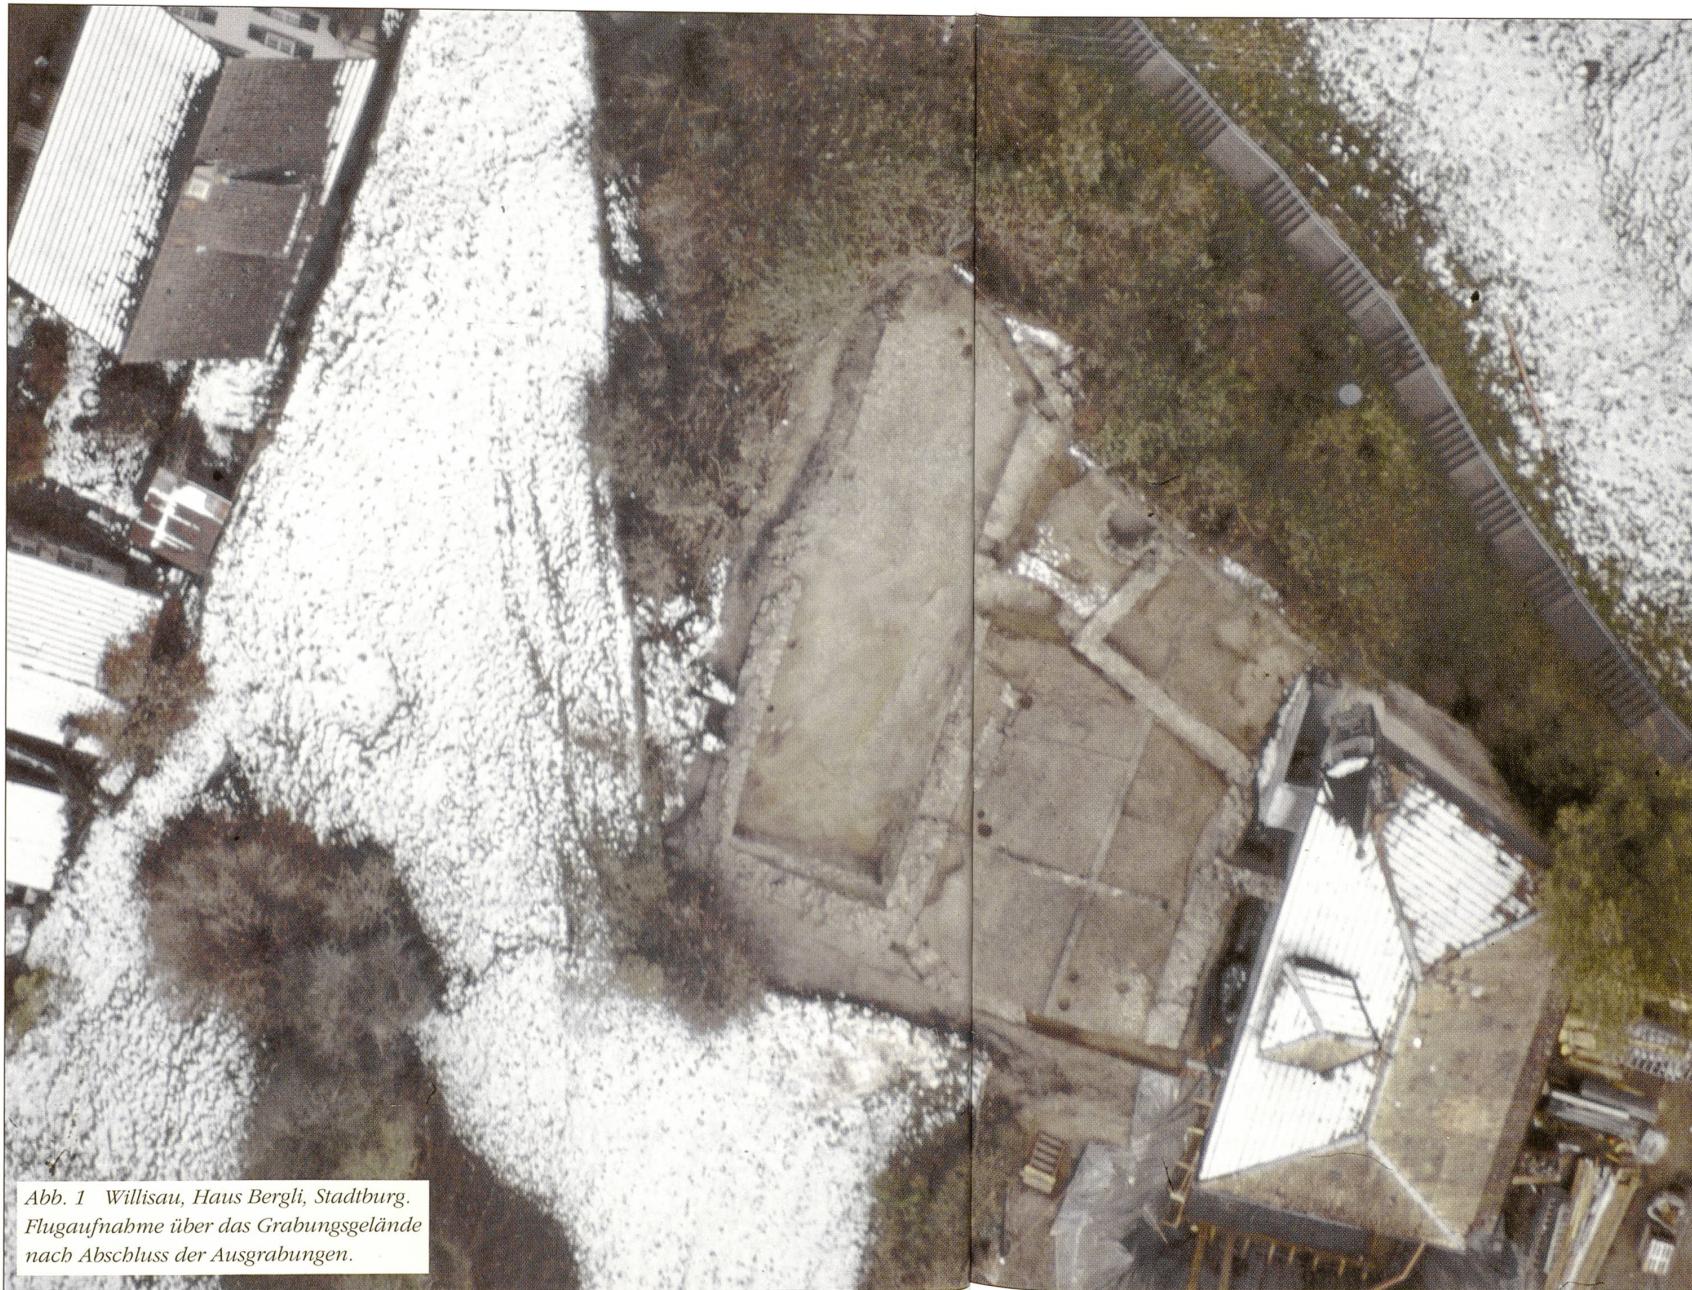
Abb. 1 Willisau, Haus Bergli, Stadtburg.  
Flugaufnahme über das Grabungsgelände  
nach Abschluss der Ausgrabungen.

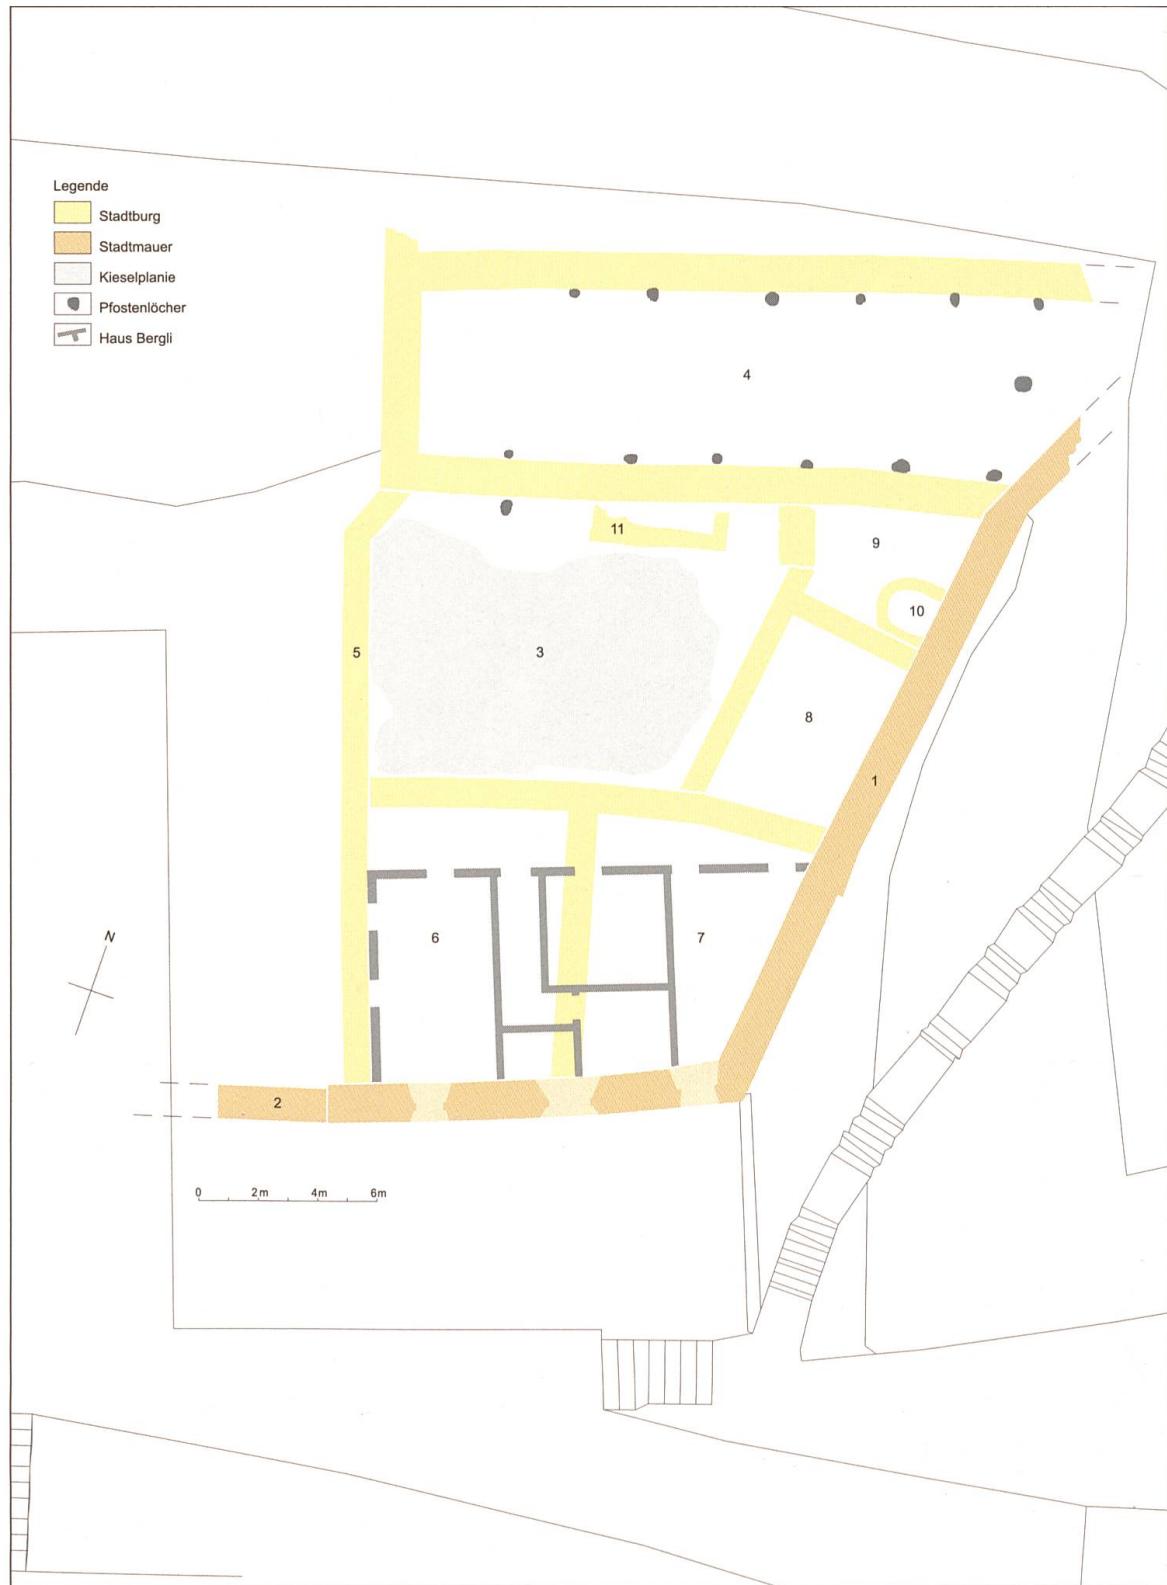
Abb. 2 Willisau, Haus Bergli, Übersicht.

Die Stadtburg der Herren von Hasenburg war in die südöstliche Ecke der bereits bestehenden Stadtbefestigung eingefügt worden (Abb. 2, Nr. 1, 2). Als deren ältester Teil konnte die Ostseite der Stadt schützende Mauer identifiziert werden. Sie misst im Fundamentbereich 1,3 m und ist aus grünlichem Sandstein unter der Verwendung von hellbraunem Mörtel erbaut worden. Sie folgt in gerader Linie einer natürlichen Böschung, die steil nach Osten abfällt. Beim heute oberirdisch erhaltenen, sichtbaren Teil der Stadtmauer handelt es sich allerdings um einen Ersatzbau aus der Neuzeit. Interessant ist der Nachweis einer Bauetappe: unmittelbar vor der Südostecke der Stadtbefestigung zeichnet sich eine Baunaht ab, die Ostmauer

tiert werden. Aufgrund der verwendeten Steinmaterialien und der Mauerfugen lassen sich einzelne Bauabschnitte festlegen. Als ältester burgenzeitlicher Befund ist eine Planie aus kleinen Kieselsteinen anzuführen, die sich über eine Fläche von rund 80 m<sup>2</sup> im Raum Nr. 3 der Burganlage erstreckte (Abb. 2). Diese Kieselplanie diente sowohl als Bauplatz in der Bauzeit der Burg als auch nach deren Fertigstellung als Gehniveau in dieser als Burghof identifizierten Zone. Aus dem Belag stammen etliche mittelalterliche Funde wie Keramikscherben, Spinnwirbel, Knochen und Nägel. Das Hauptgebäude (Abb. 2, Nr. 4) ist relativchronologisch der älteste Bauteil der Burg, gefolgt von der im Süden anschliessenden Westmauer Nr. 5

An verschiedenen Stellen der Burg konnten Hinweise auf einen Umbau der Anlage dokumentiert werden (Abb. 2). Im als Keller zu interpretierenden Erdgeschoss des Hauptgebäudes Nr. 4 wurden entlang der Außenmauern angeordnete Pfosten ungeklärter Funktion entfernt und die anstehende Nagelfluh abgeschrotet, um den Boden tiefer zu legen. Im Innenhof Nr. 3 fanden sich Schichten aus Sand- und Tuffsteinabschlägen, wie sie bei Bauarbeiten anfielen. Auch im Raum Nr. 8 wurde der Boden partiell abgetieft, um Platz für eine Pflasterung aus grossen Steinen und Sandsteinplatten zu schaffen. Kurz nach dem Umbau muss die Burg einer grossen Brandkatastrophe zum Opfer

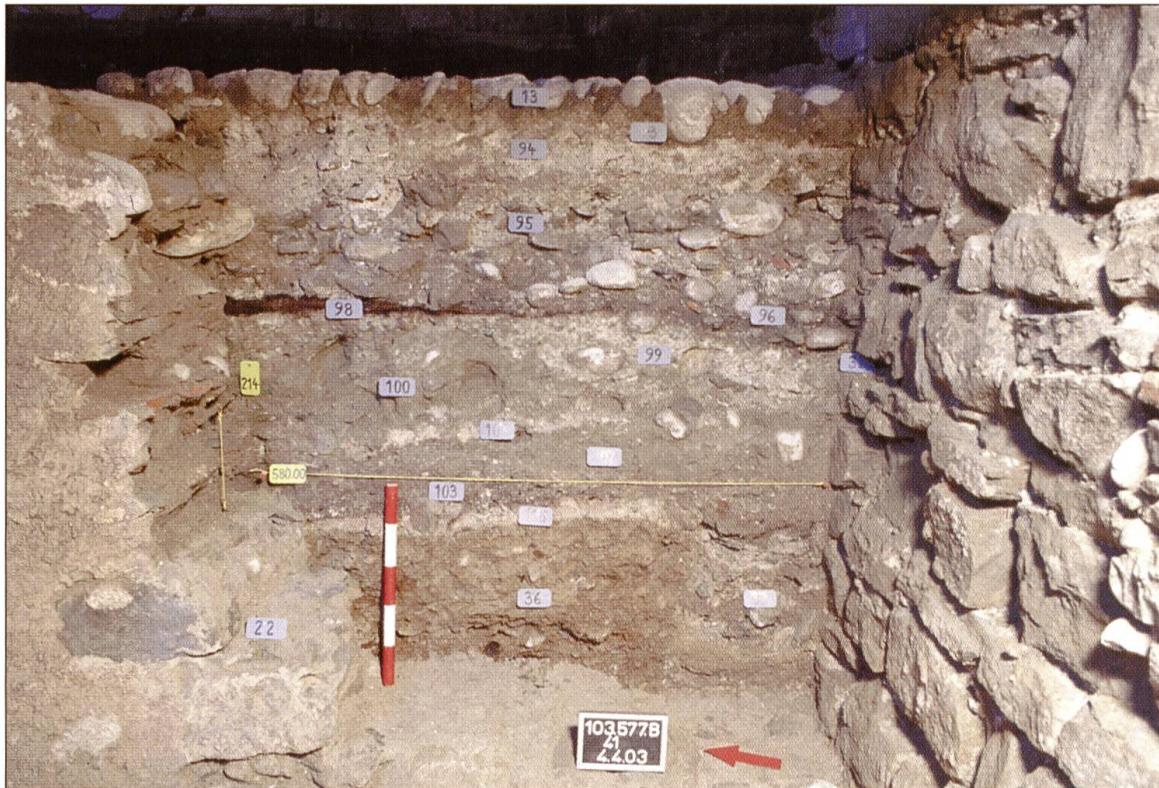
Abb. 3 Nach Entfernung der neuzeitlichen Kellerwand im Haus Bergli (links) zeichnete sich eine reiche Schichtabfolge ab, die vom Bau der Stadtmauer (rechts) bis in die jüngste Vergangenheit reichte. Deutlich erkennbar ist insbesondere die schmale Baugrube zur Stadtmauer. Ansicht von Südwesten.

steht nicht im Verband mit der Südmauer. Die Befestigungsmauer auf der Südseite der Stadt ist im Haus Bergli bis auf die Höhe des ersten Obergeschosses erhalten geblieben (Abb. 3). Sie bricht gegen Westen nach einem leichten Knick rund 1,5 m ausserhalb des Hauses ab, wo sich eine weitere Etappengrenze abzeichnete (Abb. 2, Nr. 2). Der weitere Mauerverlauf gegen Westen zeigt zwei auffällige Eigenheiten: zum einen ist die Stadtmauer westlich der Baunaht 0,15 m schmäler als im Bereich der Südostecke, zum andern liess sich in diesem Teil ein niedriger Durchgang durch die Mauer nachweisen. Die 1,50 m hohe und 1,64 m breite Öffnung war, als man sie nicht mehr benötigte, in eine Nische umgebaut worden, in die letztlich der Abort des Hauses Bergli integriert wurde. Was die Grabungen

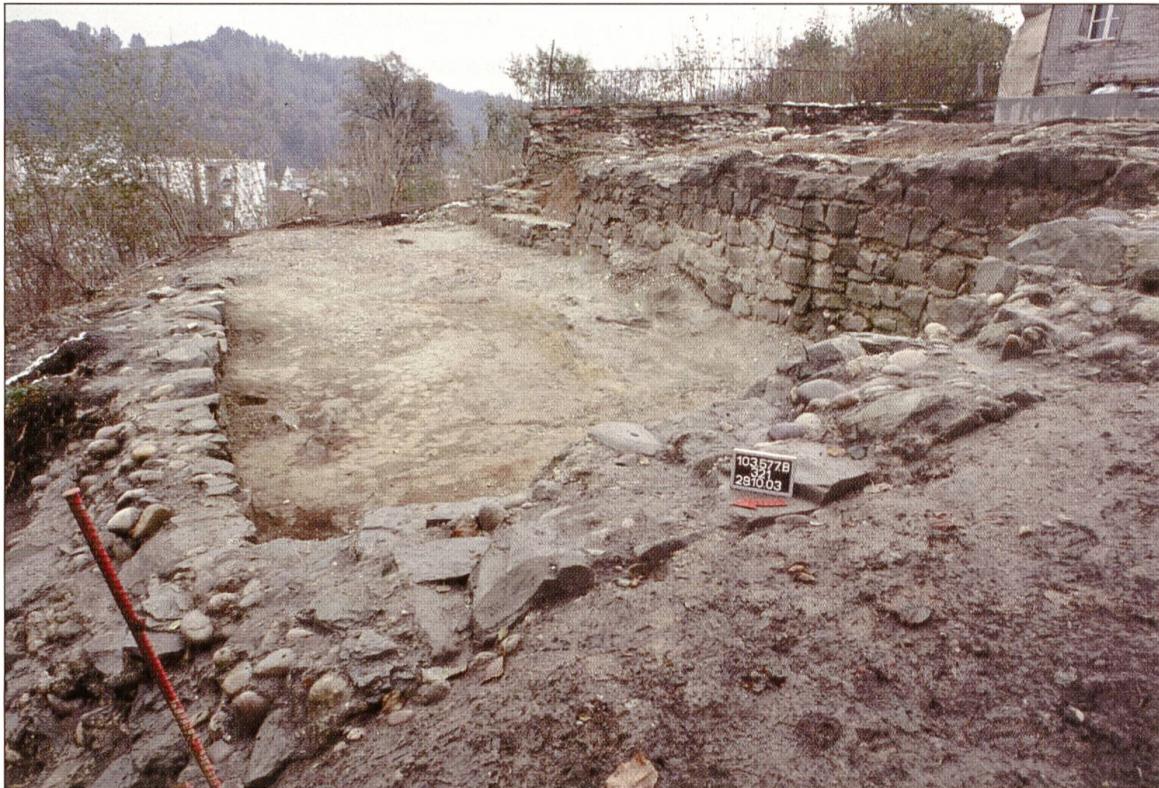
Abb. 5 (links) Das Hauptgebäude auf der Nordseite der Burg (Raum 8) umfasst einen Raum von sechs auf zwanzig Meter. Ansicht von Nordwesten.

Abb. 6 (rechts) Die Nordwestecke des Raumes 4. Im Hintergrund links der an die Stadtmauer stossende Sodbrunnen. Ansicht von Westen.

Schon allein aufgrund seiner Grösse darf der Raum Nr. 4 auf der im Norden liegenden unteren Terrasse zum Hauptgebäude der Burg gezählt werden: er misst sechs auf zwanzig Meter (Innen-mass) bei einer Mauerstärke zwischen 1,3 und 1,6 m (Abb. 5). Hinweise auf die herausragende Bedeutung dieses Teils der Burg geben auch die mögliche Steintreppe (Abb. 2, Nr. 11), die zum Hocheingang des Gebäudes führte, die Einheitlichkeit des verwendeten Stein-materials (blaugrauer Sandstein), die sonst bei keinem anderen Raum festzu-stellen ist, und ein Kachelofen, dessen Reste im nordwestlichen Teil des Erd-geschosses gefunden wurden. Es war

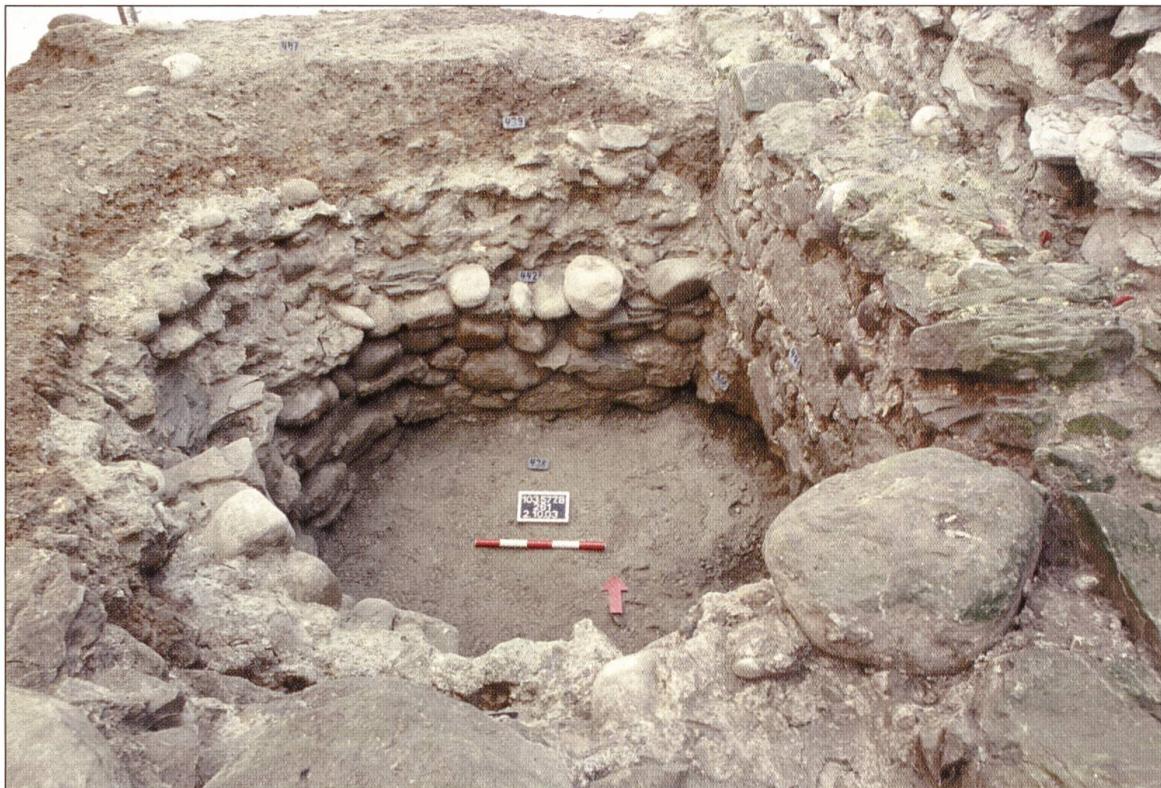
Abb. 7 Der Schacht des Sodbrunnens kann aus Sicherheitsgründen erst nach der statischen Sicherung des Brunnenkranzes im Rahmen der Restaurierung der Ruine ausgehoben werden. Ansicht von Süden.

Die Burganlage erstreckte sich über gut 570 m und verfügte im Erdgeschoss über mindestens fünf Räume, eine vermutete Steintreppe, einen Innenhof und einen Brunnen (Abb. 7). Sämtliche Mauern sind jünger als das Stadtmauerfundament und können daher frühestens an den Anfang des 14. Jahrhunderts da-

und den Binnenmauern der Räume Nr. 6 bis 9. An die Stadtmauer und die Südmauer von Raum Nr. 9 wurde der Brunnenmantel Nr. 10 angebaut (Abb. 7). Mörtel und Steinmaterial sind in der ganzen Burganlage recht einheitlich, so dass nicht mit zeitlich weit auseinander liegenden Bauphasen zu rechnen ist.

denn auch jener Teil der Burg, der prominent gegen die Stadt hin orientiert war. Von der Stadt aus muss der Anblick der breiten Nordfassade eindrücklich gewesen sein. Die Deutung als Hauptgebäude wird durch den Brunnen im Nebenraum Nr. 9 gestützt (Abb. 7). Raum Nr. 3 ist wegen des Treppenfundaments und wegen der Eingänge in den Nordtrakt eindeutig als Innenhof zu interpretieren (Abb. 9). Die Räume Nr. 6 und Nr. 7 sind aufgrund der Mauerstärken einem zweiten grossen Gebäude zuzuweisen, welches sich ebenerdig über zwei Türen zum Innenhof Nr. 3 öffnete.

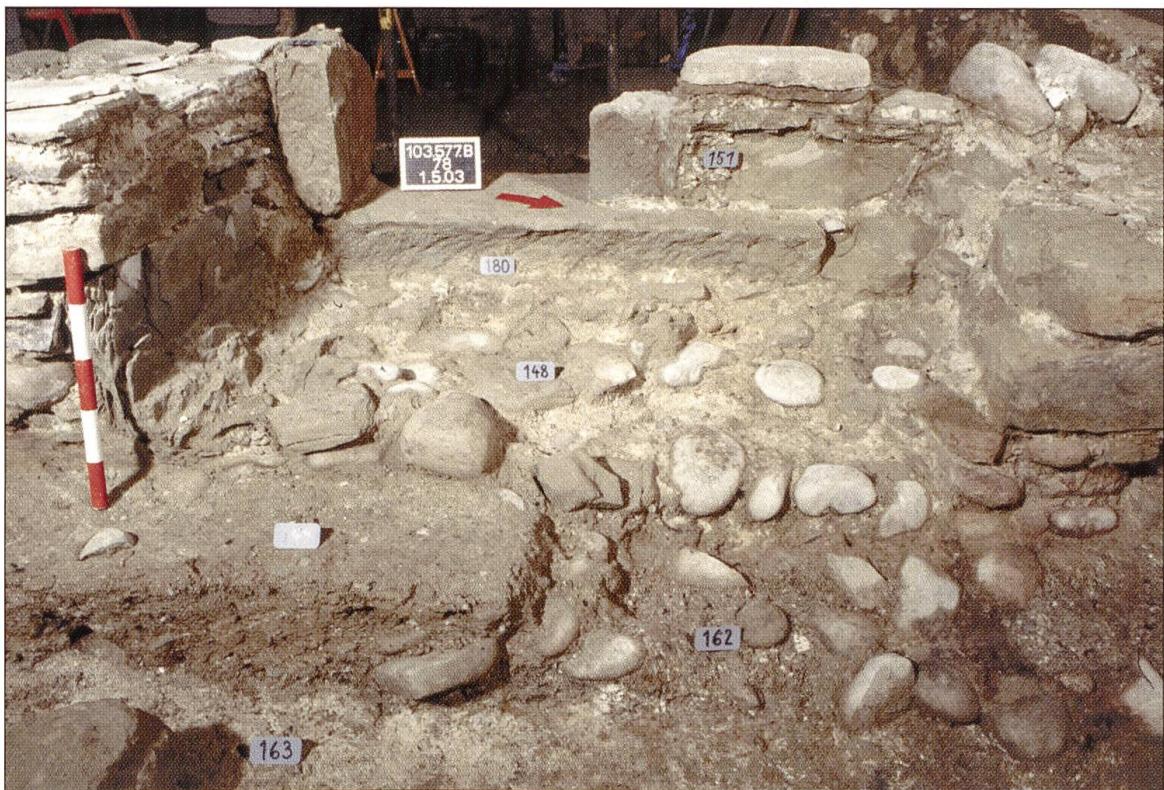
Abb. 8 Die Türe zwischen Raum Nr. 6 und Nr. 7 wurde nachträglich durch eine Verschiebung des nordseitigen Türgewändes verschmäler. Ansicht von Nordosten.

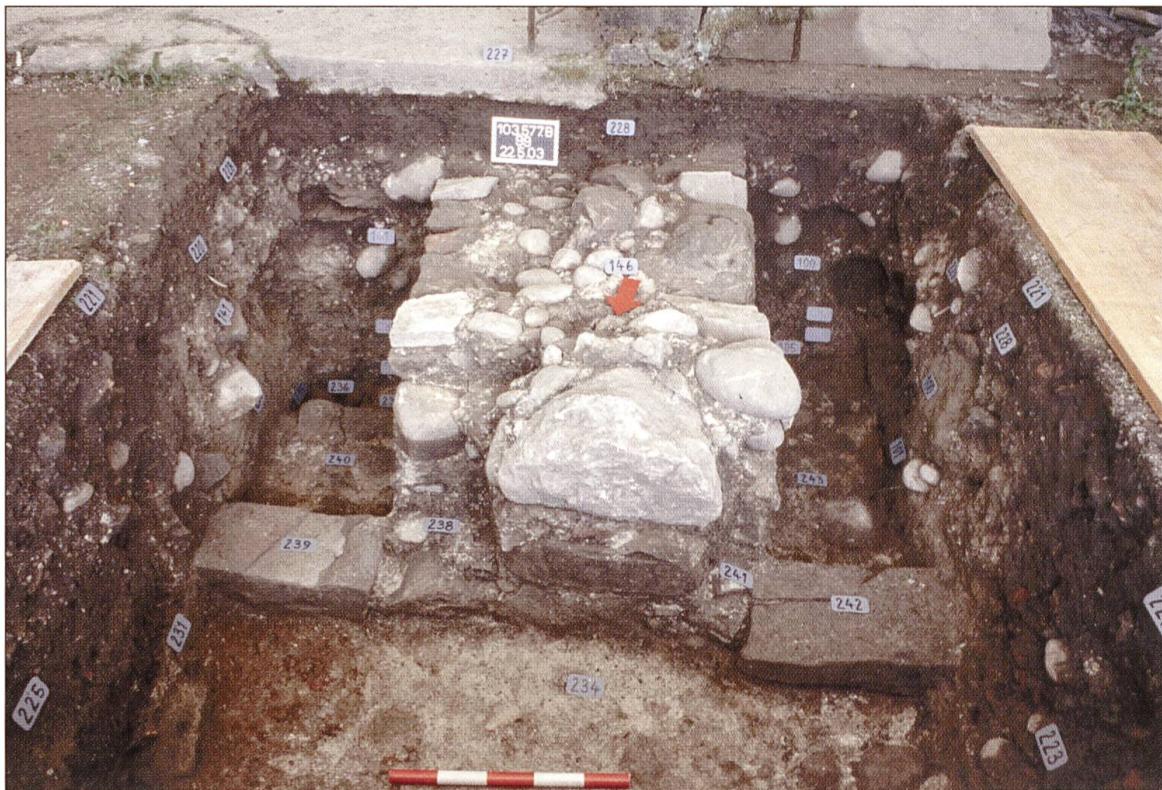
Abb. 9 Vom Innenhof (im Vordergrund) gelangte man über die Schwellen zweier eben-erdiger Eingänge in die Räume Nr. 7 (links) und Nr. 6 (rechts).

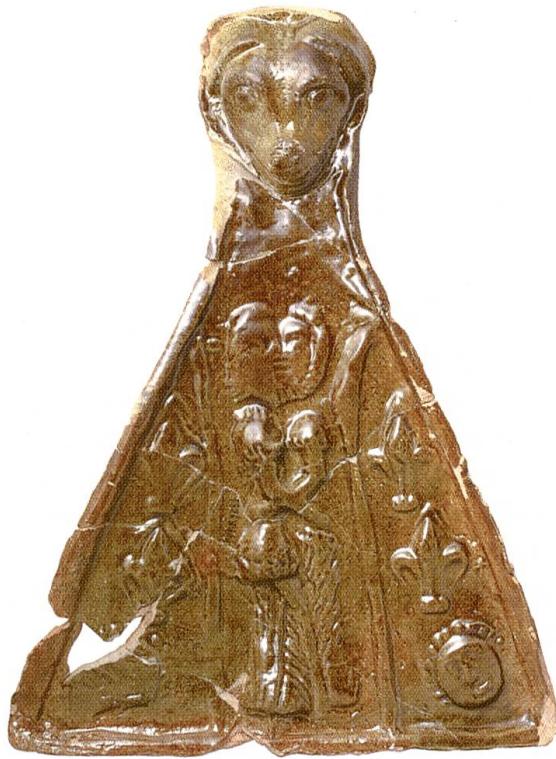
Abb. 10 Dreieckige Kranzkachel mit küssemendem Paar, zweites Drittel 14. Jahrhundert. Massstab 1:3.

cheln, Abb. 10), ein gotisches Architekturmotiv (zwei Kacheln) und ein Kampf von Wildtieren (zwei Kacheln, Abb. 11) sind die drei Motive, die bei den dreieckigen Kranzkacheln vorkommen. Die Glasuren der motivgleichen Kacheln variieren zwischen honiggelb-braun, hell-olivgrün und dunkelolivgrün. Die Darstellungen gehören allesamt zum höfischen Motivkanon, wobei sowohl Minne- als auch Jagdthematik vertreten sind. Auffällig ist, dass das Relief teilweise undeutlich ist, was auf ein unsorgfältiges Einpressen des Models zurückzuführen sein dürfte. Die Kachel mit Architekturmotiv ist mit vier Exemplaren aus der Burg Alt-Wartburg bei Olten AG vollkommen identisch. Die Simskacheln mit stilisiertem Blumenmotiv, die in einzelnen Exemplaren ange troffen wurden, kommen sowohl im Fundgut der Hasenburg LU wie auch der Alt-Wartburg AG vor, während identische Tellerkacheln und die beiden restlichen Motive der dreieckigen Kranzkacheln fehlen.

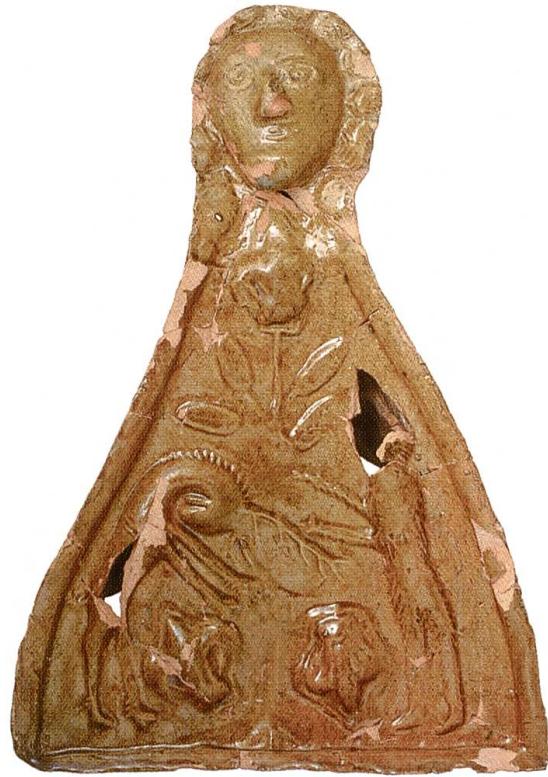
Abb. 11 Dreieckige Kranzkachel mit einem Zweikampf zwischen Hirsch und Bär, zweites Drittel 14. Jahrhundert. Massstab 1:3.

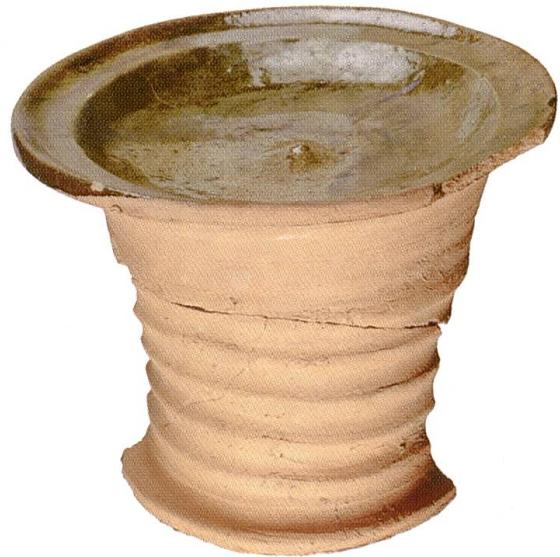
Abb. 12 Tellerkachel, zweites Drittel 14. Jahrhundert. Massstab 1:3.

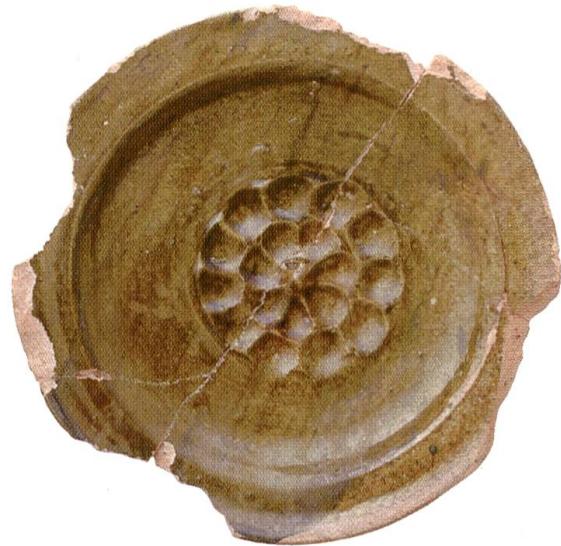
Abb. 14 Tellerkachel mit rosettenförmig angeordneten Fingereindrücken, zweites Drittel 14. Jahrhundert. Massstab 1:3.
