**Zeitschrift:** Heimatkunde Wiggertal  
**Herausgeber:** Heimatvereinigung Wiggertal  
**Band:** 63 (2006)

**Artikel:** Haus Bergli : die Stadtburg von Willisau  
**Autor:** Frey, Jonathan / Manser, Jürg  
**DOI:** <https://doi.org/10.5169/seals-718326>

# Haus Bergli: Die Stadtburg von Willisau

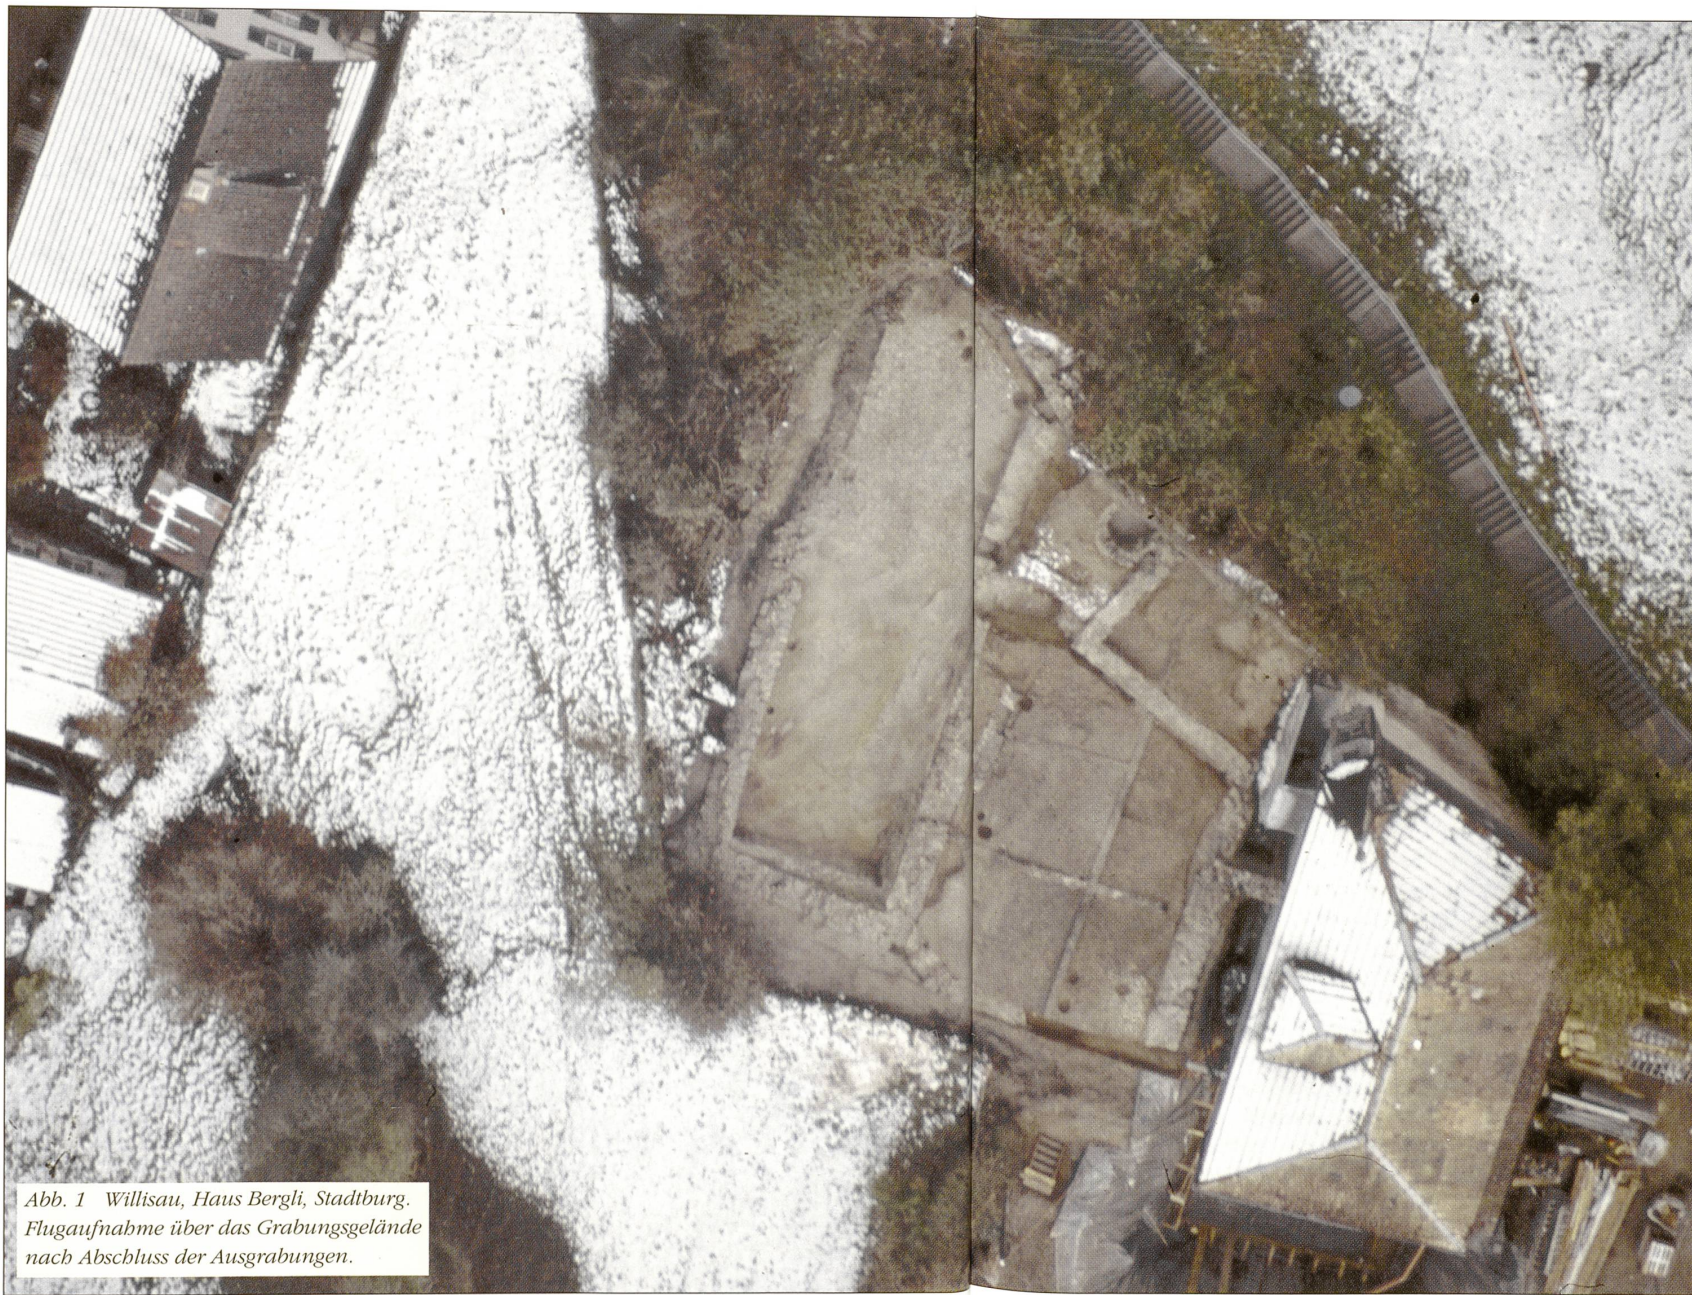
*Abb. 1 Willisau, Haus Bergli, Stadtburg.  
Flugaufnahme über das Grabungsgelände  
nach Abschluss der Ausgrabungen.*

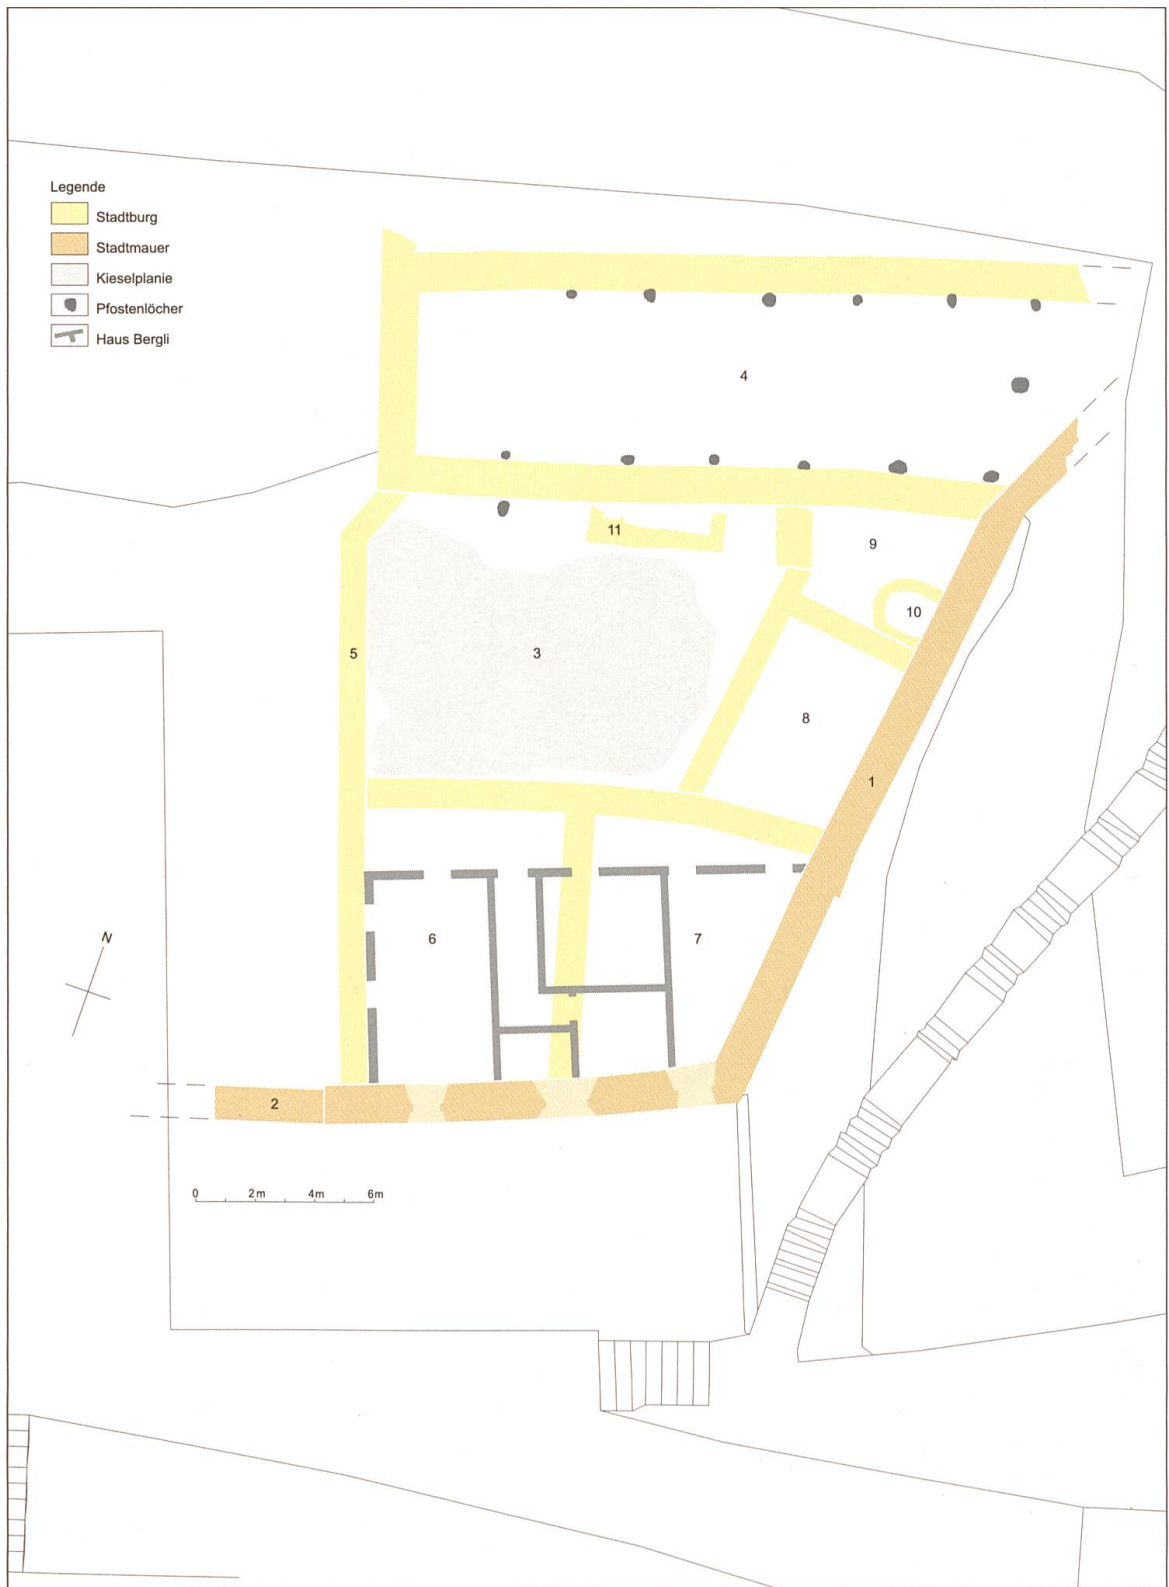
Abb. 2 Willisau, Haus Bergli, Übersicht.

Die Stadtburg der Herren von Hasenburg war in die südöstliche Ecke der bereits bestehenden Stadtbefestigung eingefügt worden (Abb. 2, Nr. 1, 2). Als deren ältester Teil konnte die Ostseite der Stadt schützende Mauer identifiziert werden. Sie misst im Fundamentbereich 1,3 m und ist aus grünlichem Sandstein unter der Verwendung von hellbraunem Mörtel erbaut worden. Sie folgt in gerader Linie einer natürlichen Böschung, die steil nach Osten abfällt. Beim heute oberirdisch erhaltenen, sichtbaren Teil der Stadtmauer handelt es sich allerdings um einen Ersatzbau aus der Neuzeit. Interessant ist der Nachweis einer Bauetappe: unmittelbar vor der Südostecke der Stadtbefestigung zeichnet sich eine Baunaht ab, die Ostmauer

tiert werden. Aufgrund der verwendeten Steinmaterialien und der Mauerfugen lassen sich einzelne Bauabschnitte festlegen. Als ältester burgenzeitlicher Befund ist eine Planie aus kleinen Kieselsteinen anzuführen, die sich über eine Fläche von rund 80 m<sup>2</sup> im Raum Nr. 3 der Burganlage erstreckte (Abb. 2). Diese Kieselplanie diente sowohl als Bauplatz in der Bauzeit der Burg als auch nach deren Fertigstellung als Gehniveau in dieser als Burghof identifizierten Zone. Aus dem Belag stammen etliche mittelalterliche Funde wie Keramikscherben, Spinnwirtel, Knochen und Nägel. Das Hauptgebäude (Abb. 2, Nr. 4) ist relativchronologisch der älteste Bauteil der Burg, gefolgt von der im Süden anschließenden Westmauer Nr. 5

An verschiedenen Stellen der Burg konnten Hinweise auf einen Umbau der Anlage dokumentiert werden (Abb. 2). Im als Keller zu interpretierenden Erdgeschoss des Hauptgebäudes Nr. 4 wurden entlang der Aussenmauern angeordnete Pfosten ungeklärter Funktion entfernt und die anstehende Nagelfluh abgeschrotet, um den Boden tiefer zu legen. Im Innenhof Nr. 3 fanden sich Schichten aus Sand- und Tuffsteinabschlägen, wie sie bei Bauarbeiten anfielen. Auch im Raum Nr. 8 wurde der Boden partiell abgetieft, um Platz für eine Pflasterung aus grossen Steinen und Sandsteinplatten zu schaffen. Kurz nach dem Umbau muss die Burg einer grossen Brandkatastrophe zum Opfer

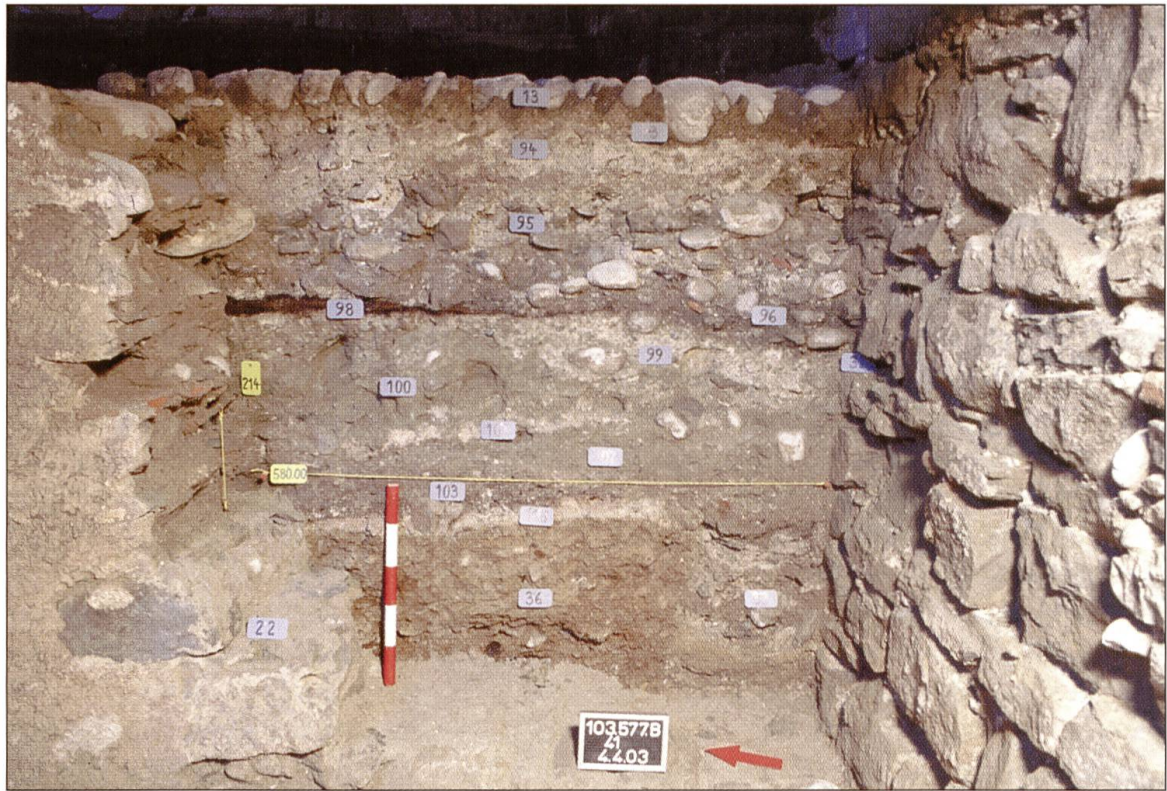
Abb. 3 Nach Entfernung der neuzeitlichen Kellerwand im Haus Bergli (links) zeichnete sich eine reiche Schichtabfolge ab, die vom Bau der Stadtmauer (rechts) bis in die jüngste Vergangenheit reichte. Deutlich erkennbar ist insbesondere die schmale Baugrube zur Stadtmauer. Ansicht von Südwesten.

steht nicht im Verband mit der Südmauer. Die Befestigungsmauer auf der Südseite der Stadt ist im Haus Bergli bis auf die Höhe des ersten Obergeschosses erhalten geblieben (Abb. 3). Sie bricht gegen Westen nach einem leichten Knick rund 1,5 m ausserhalb des Hauses ab, wo sich eine weitere Etappengrenze abzeichnete (Abb. 2, Nr. 2). Der weitere Mauerverlauf gegen Westen zeigt zwei auffällige Eigenheiten: zum einen ist die Stadtmauer westlich der Baunaht 0,15 m schmaler als im Bereich der Südostecke, zum andern liess sich in diesem Teil ein niedriger Durchgang durch die Mauer nachweisen. Die 1,50 m hohe und 1,64 m breite Öffnung war, als man sie nicht mehr benötigte, in eine Nische umgebaut worden, in die letztlich der Abort des Hauses Bergli integriert wurde. Was die Grabungen

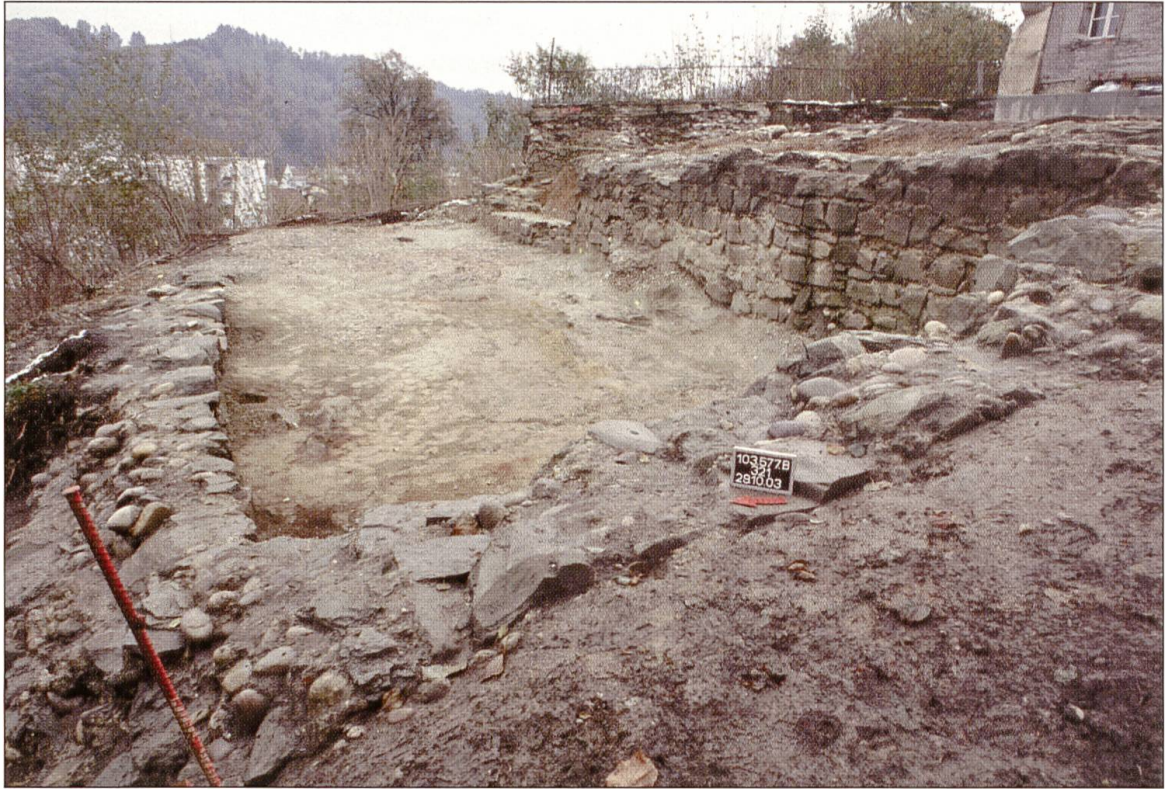
*Abb. 5 (links) Das Hauptgebäude auf der Nordseite der Burg (Raum 8) umfasst einen Raum von sechs auf zwanzig Meter. Ansicht von Nordwesten.*

Schon allein aufgrund seiner Grösse darf der Raum Nr. 4 auf der im Norden liegenden unteren Terrasse zum Hauptgebäude der Burg gezählt werden: er misst sechs auf zwanzig Meter (Innenmass) bei einer Mauerstärke zwischen 1,3 und 1,6 m (Abb. 5). Hinweise auf die herausragende Bedeutung dieses Teils der Burg geben auch die mögliche Steintreppe (Abb. 2, Nr. 11), die zum Hocheingang des Gebäudes führte, die Einheitlichkeit des verwendeten Steinmaterials (blaugrauer Sandstein), die sonst bei keinem anderen Raum festzustellen ist, und ein Kachelofen, dessen Reste im nordwestlichen Teil des Erdgeschosses gefunden wurden. Es war

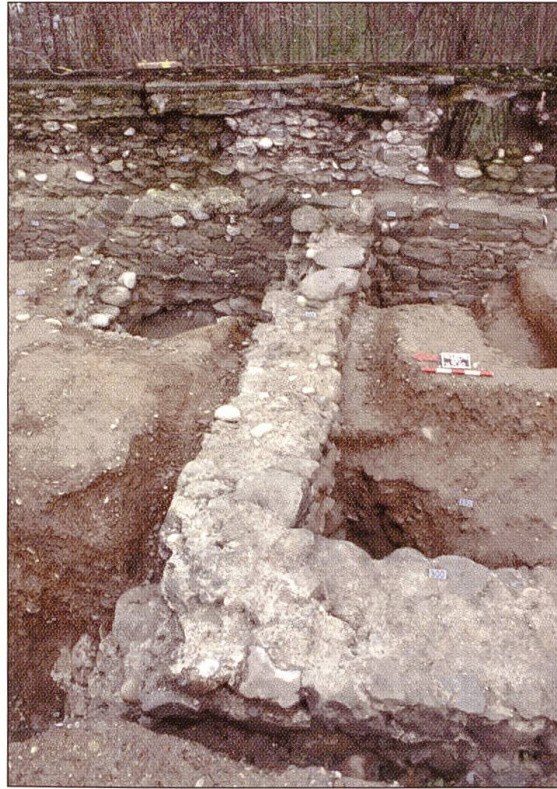
*Abb. 6 (rechts) Die Nordwestecke des Raumes 4. Im Hintergrund links der an die Stadtmauer stossende Sodbrunnen. Ansicht von Westen.*

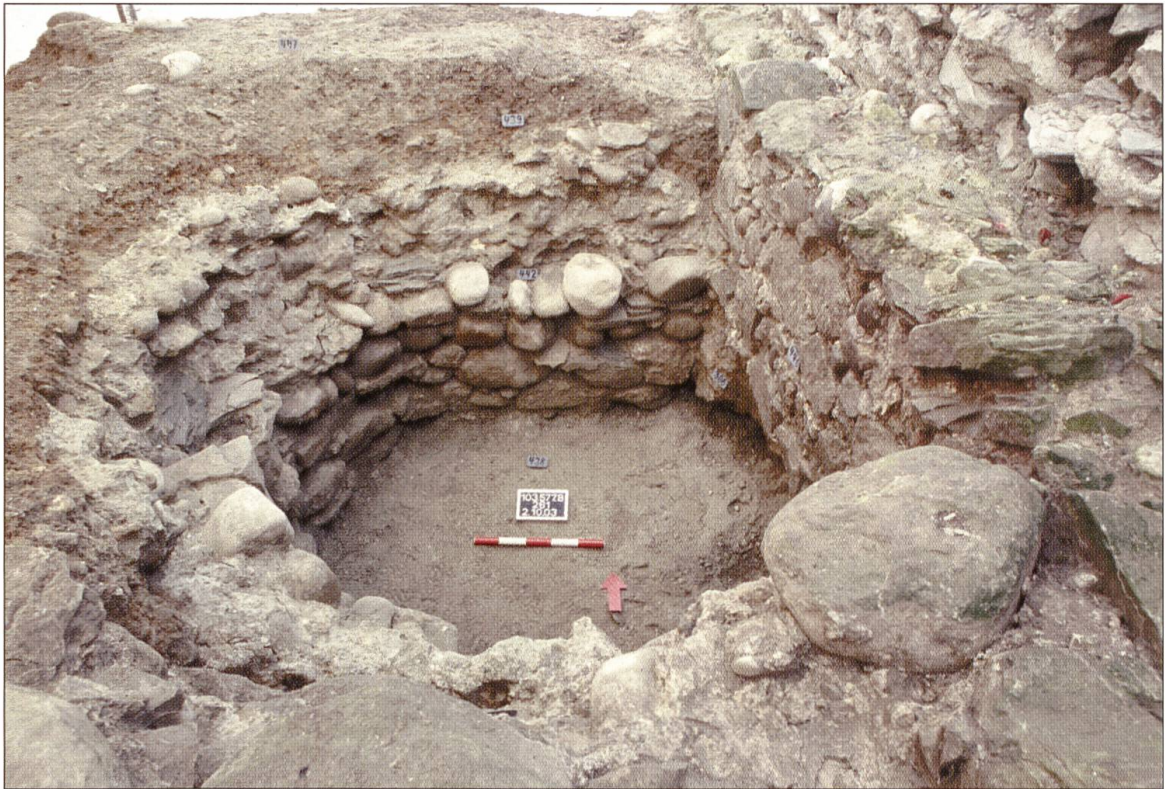
Abb. 7 Der Schacht des Sodbrunnens kann aus Sicherheitsgründen erst nach der statischen Sicherung des Brunnenkranzes im Rahmen der Restaurierung der Ruine ausgehoben werden. Ansicht von Süden.

Die Burganlage erstreckte sich über gut 570 m und verfügte im Erdgeschoss über mindestens fünf Räume, eine vermutete Steintreppe, einen Innenhof und einen Brunnen (Abb. 7). Sämtliche Mauern sind jünger als das Stadtmauerfundament und können daher frühestens an den Anfang des 14. Jahrhunderts da-

und den Binnenmauern der Räume Nr. 6 bis 9. An die Stadtmauer und die Südmauer von Raum Nr. 9 wurde der Brunnenmantel Nr. 10 angebaut (Abb. 7). Mörtel und Steinmaterial sind in der ganzen Burganlage recht einheitlich, so dass nicht mit zeitlich weit auseinander liegenden Bauphasen zu rechnen ist.

denn auch jener Teil der Burg, der prominent gegen die Stadt hin orientiert war. Von der Stadt aus muss der Anblick der breiten Nordfassade eindrücklich gewesen sein. Die Deutung als Hauptgebäude wird durch den Brunnen im Nebenraum Nr. 9 gestützt (Abb. 7). Raum Nr. 3 ist wegen des Treppenfundaments und wegen der Eingänge in den Nordtrakt eindeutig als Innenhof zu interpretieren (Abb. 9). Die Räume Nr. 6 und Nr. 7 sind aufgrund der Mauerstärken einem zweiten grossen Gebäude zuzuweisen, welches sich ebenerdig über zwei Türen zum Innenhof Nr. 3 öffnete.

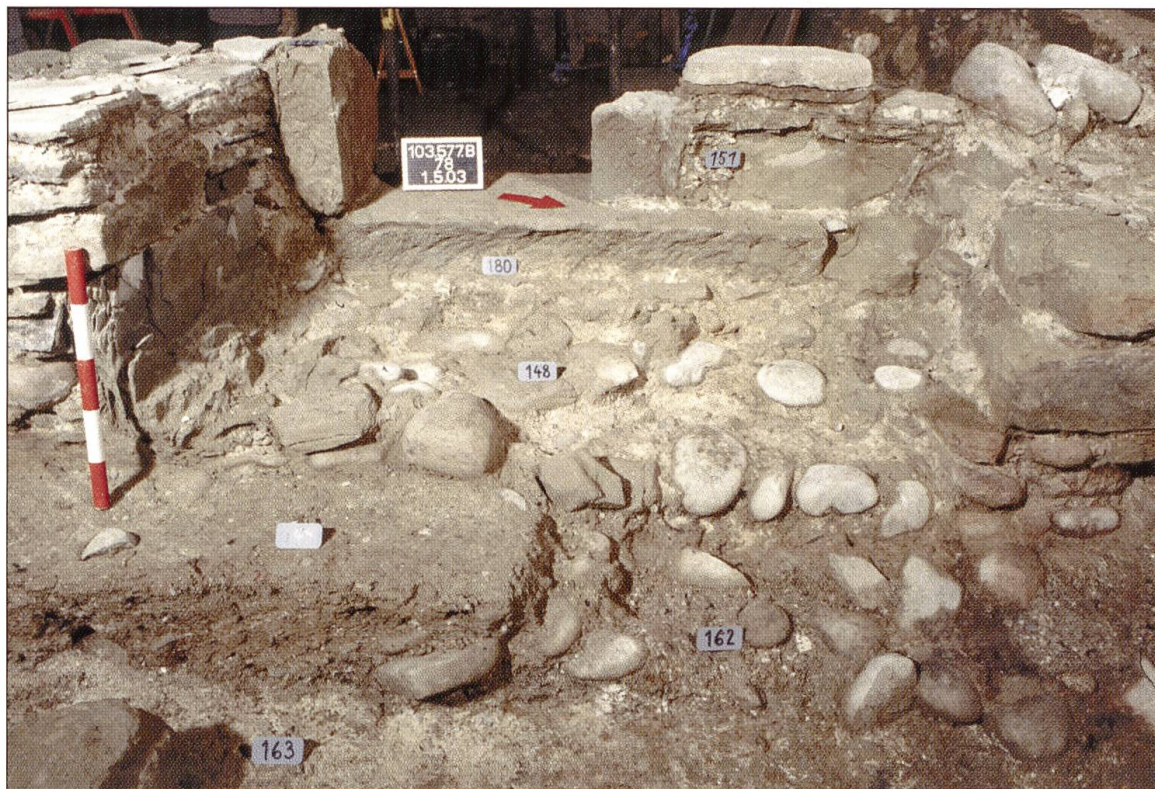
Abb. 8 Die Türe zwischen Raum Nr. 6 und Nr. 7 wurde nachträglich durch eine Verschiebung des nordseitigen Türgewändes verschmälert. Ansicht von Nordosten.

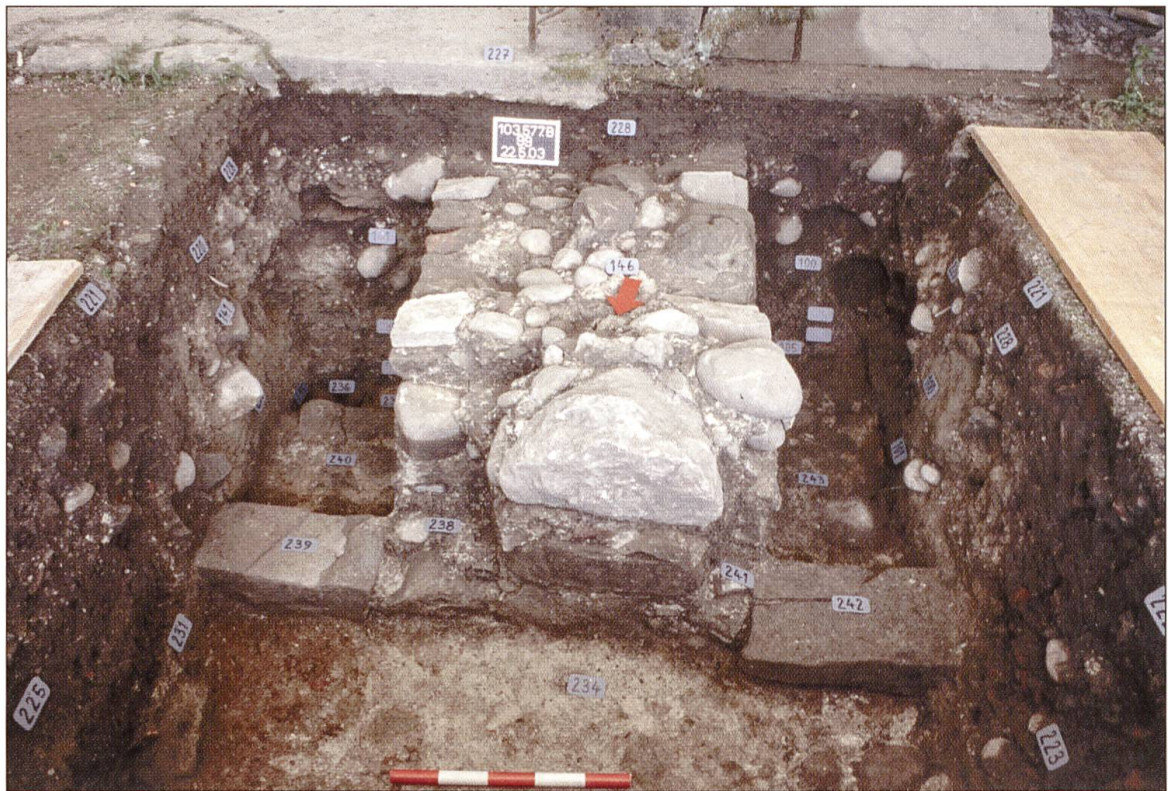
Abb. 9 Vom Innenhof (im Vordergrund) gelangte man über die Schwellen zweier ebenerdiger Eingänge in die Räume Nr. 7 (links) und Nr. 6 (rechts).

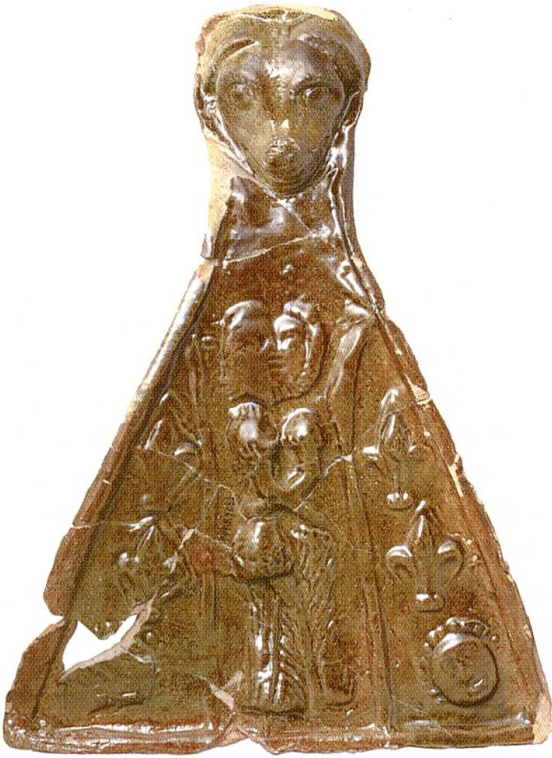
Abb. 10 Dreieckige Kranzkachel mit küssendem Paar, zweites Drittel 14. Jahrhundert. Massstab 1:3.

cheln, Abb. 10), ein gotisches Architekturmotiv (zwei Kacheln) und ein Kampf von Wildtieren (zwei Kacheln, Abb. 11) sind die drei Motive, die bei den dreieckigen Kranzkacheln vorkommen. Die Glasuren der motivgleichen Kacheln variieren zwischen honiggelbbraun, hellolivgrün und dunkelolivgrün. Die Darstellungen gehören allesamt zum höfischen Motivkanon, wobei sowohl Minne- als auch Jagdthematik vertreten sind. Auffällig ist, dass das Relief teilweise undeutlich ist, was auf ein unsorgfältiges Einpressen des Modells zurückzuführen sein dürfte. Die Kachel mit Architekturmotiv ist mit vier Exemplaren aus der Burg Alt-Wartburg bei Olten AG vollkommen identisch. Die Simskacheln mit stilisiertem Blumenmotiv, die in einzelnen Exemplaren angetroffen wurden, kommen sowohl im Fundgut der Hasenburg LU wie auch der Alt-Wartburg AG vor, während identische Tellerkacheln und die beiden restlichen Motive der dreieckigen Kranzkacheln fehlen.

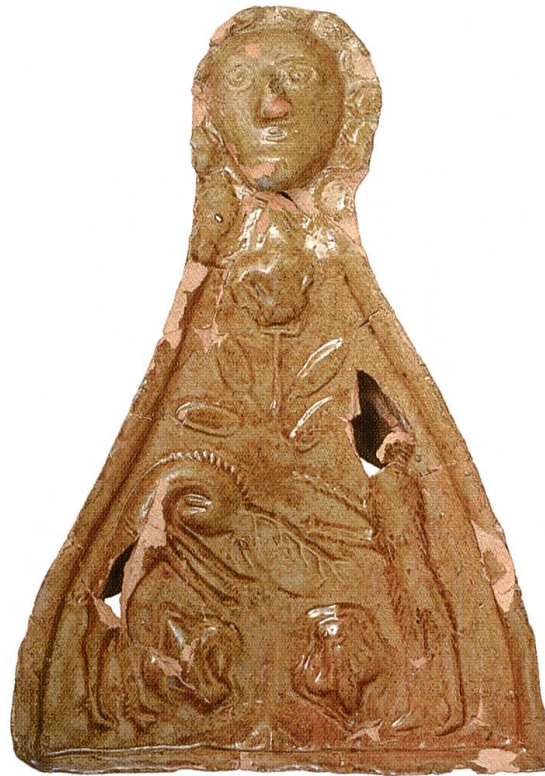
Abb. 11 Dreieckige Kranzkachel mit einem Zweikampf zwischen Hirsch und Bär; zweites Drittel 14. Jahrhundert. Massstab 1:3.

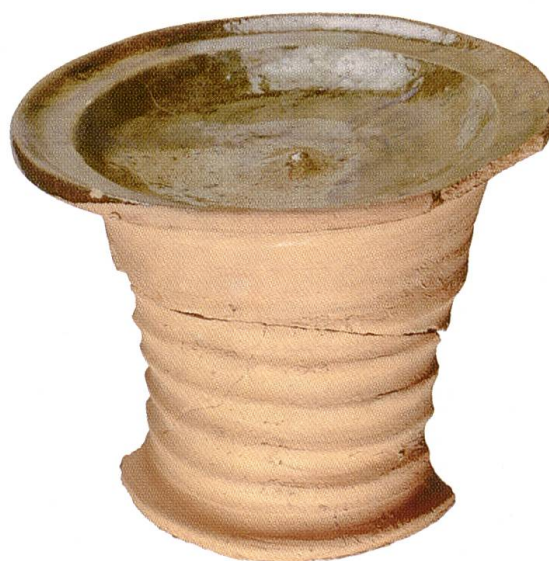
Abb. 12 Tellerkachel, zweites Drittel 14. Jahrhundert. Massstab 1:3.

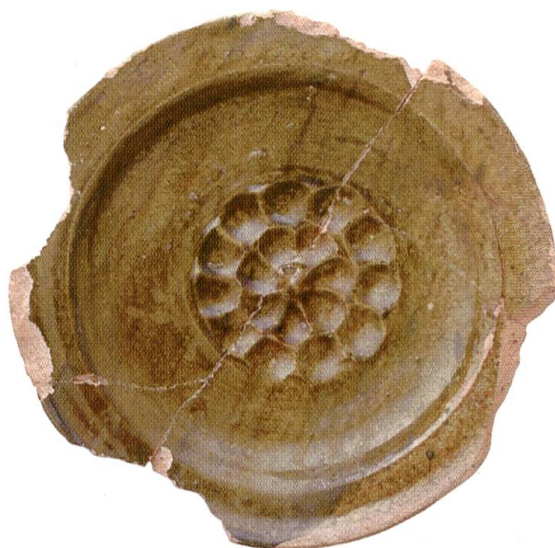
Abb. 14 Tellerkachel mit rosettenförmig angeordneten Fingereindrücken, zweites Drittel 14. Jahrhundert. Massstab 1:3.
