# Aussen hart und innen weich

## Die Holzbauten in der Altstadt von Zofingen vom 15. bis 19. Jahrhundert

Cecilie Gut

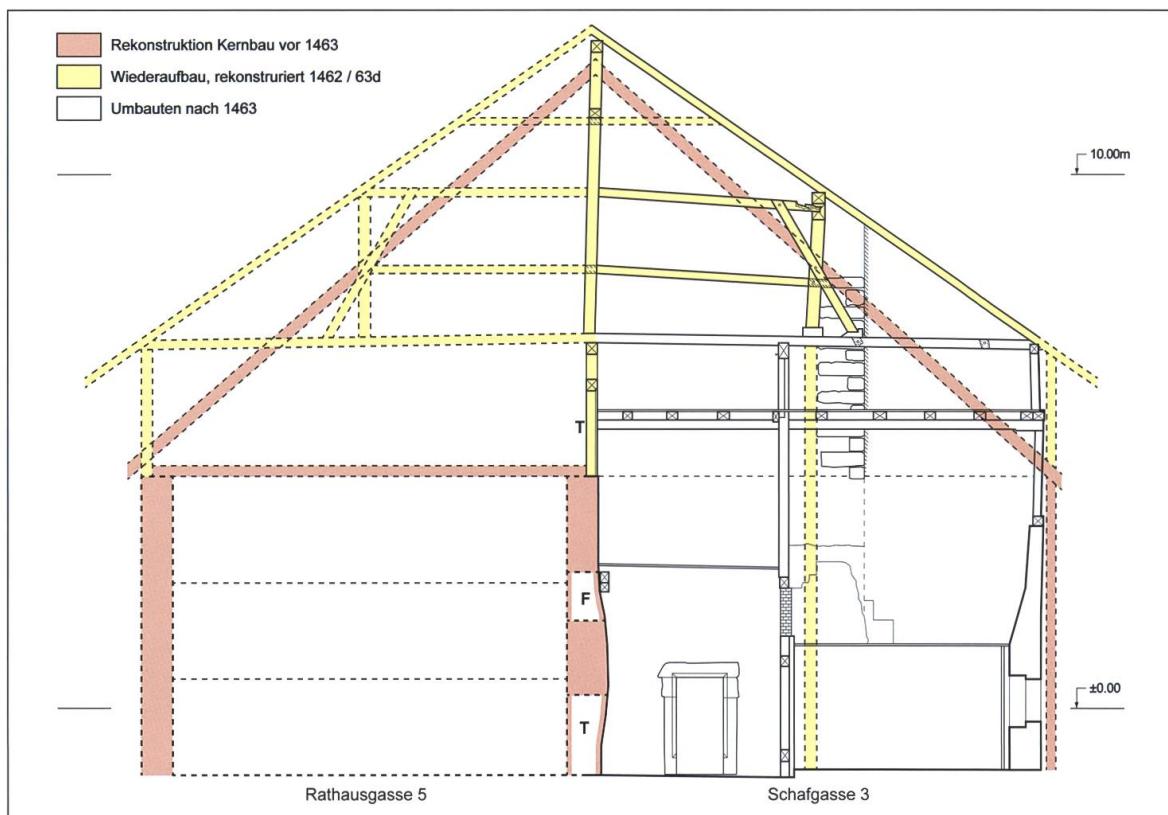
Abb. 2 Rekonstruierter Querschnitt durch die Rathausgasse 5 und die Schafgasse 3. Ansicht von Südost.  
Grafiken Theo Frey

Im Hochmittelalter befand sich an der Ecke Rathausgasse/Schafgasse ein mehrgeschossiger Kernbau aus Stein (Abb. 2). Er besass eine Grundfläche von 6 mal 8 Metern.

In der bis heute erhaltenen Rückwand der Rathausgasse 5 sitzen eine romanische Rundbogentür und eine brandgerötete, quadratische Öffnung, die entweder als Fenster oder Ofeneinfeuerung interpretiert werden kann. Offenbar diente der steinerne Kernbau der Wohnnutzung. Zum Wohntrakt gehörte auch ein ebenso grosses Hinterhaus in Holzbauweise, das als

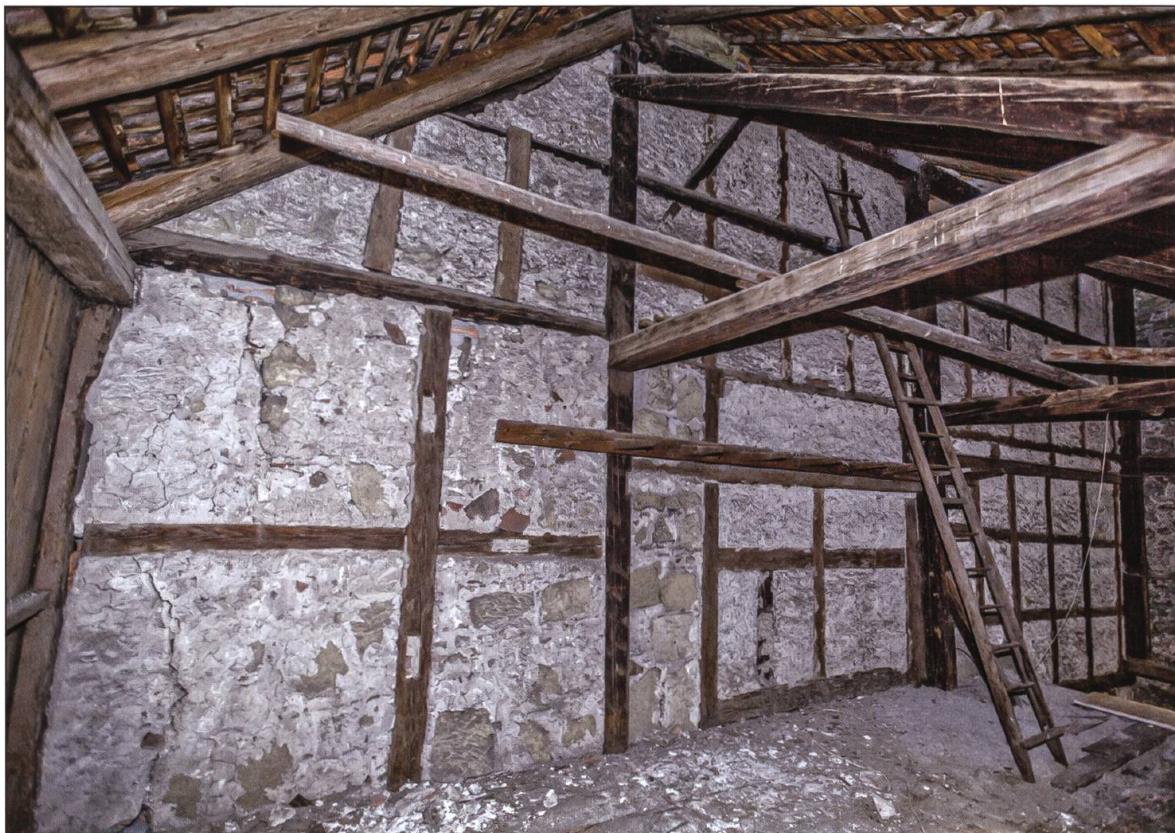
*Abb. 3 Südansicht der nachträglich in mehreren Phasen entstandenen Riegelwand im Dachstuhl zwischen dem Wohn- und dem Ökonomietrakt (18./19. Jahrhundert). Die darin eingelassenen, rauchschwarzen Ständer und Verstrebungen gehören zur Firstständerkonstruktion von 1462/63.*

Wohn- und Ökonomietrakt wurden von einem weiten Ziegeldach überspannt, das auf drei Firstständern und einer stehenden Dachstuhlkonstruktion ruhte (Abb. 3). Die Aussenwände des Ökonomie-

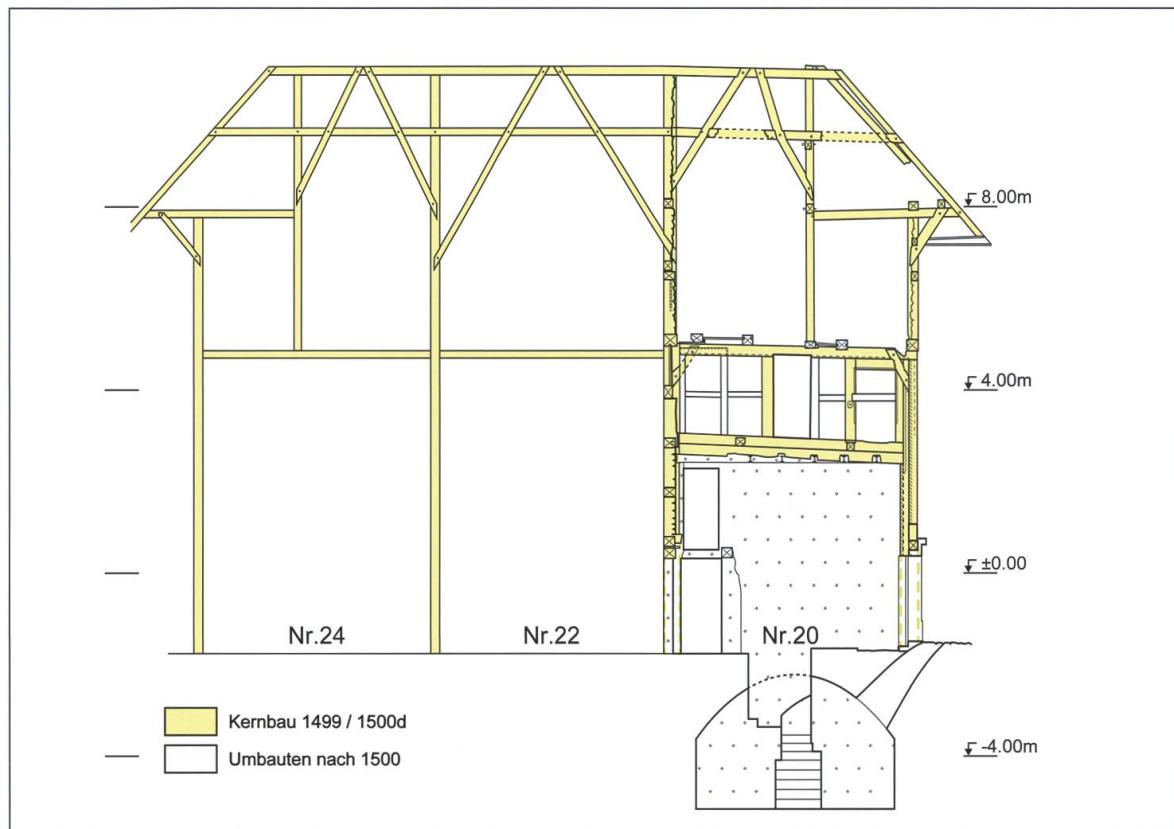
Abb. 4 Rekonstruierter Längsschnitt durch die Gebäude Vordere Hauptgasse 20, 22, 24, Ansicht von Nordosten.  
Grafik Theo Frey

Das rund 17 Meter tiefe und 6 Meter breite Bürgerhaus in der Unterstadt von Zofingen entstand im Jahre 1500 und wird als rund 16 Meter langer Bohlen-Ständerbau mit zwei Längsschiffen und drei Querschiffen rekonstruiert (Abb. 4). Es wird angenommen, dass ursprünglich auch die Liegenschaften Nr. 22 und Nr. 24 dazu gehörten, später jedoch abparzelliert wurden. Es gibt verschiedene Hinweise darauf, dass die Häuser Nr. 20 und 22 ursprünglich den Wohntrakt bildeten, während Nr. 24 ein Ökonomietrakt gewesen sein könnte. Diese Frage kann nur mit weiteren Bauuntersuchungen geklärt werden.

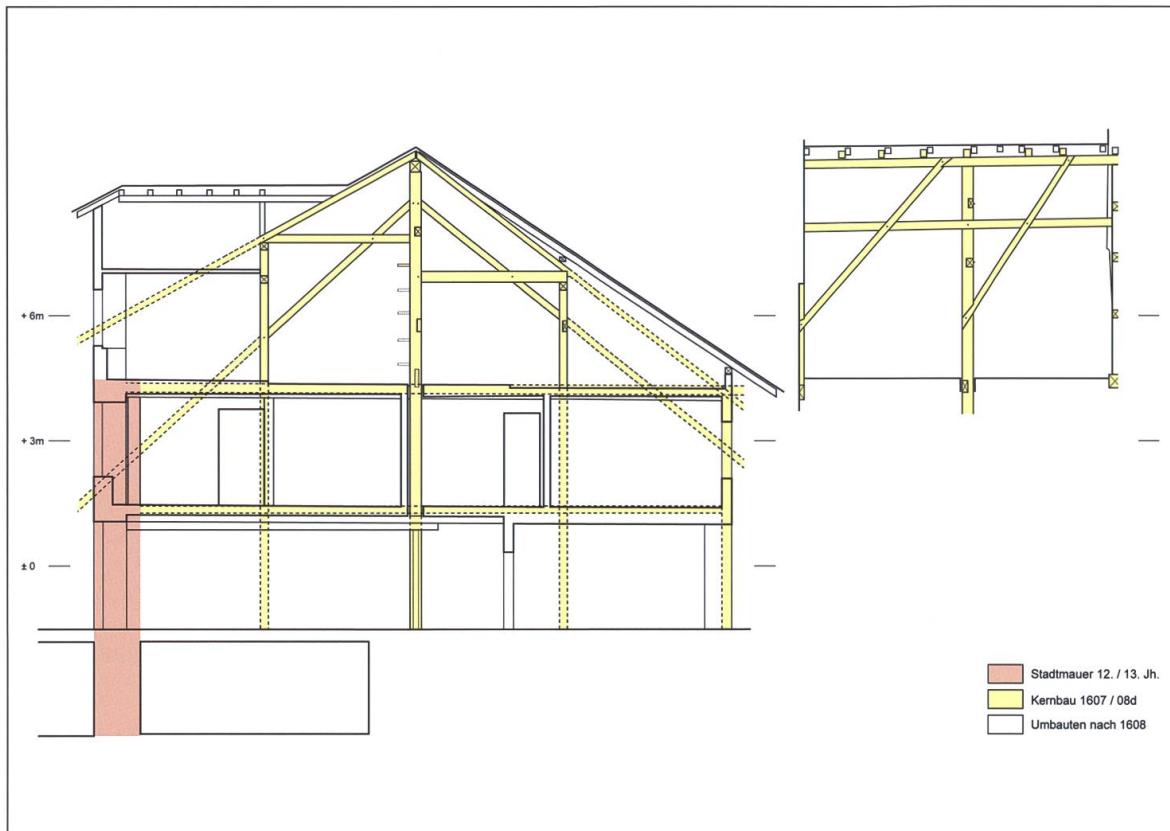
Abb. 5 Längs- und Querschnitt durch die Scheune Pfistergasse 34.

Bei der älteren Scheune handelt es sich um einen zweigeschossigen Riegelbau von 1608 (Abb. 5). Er ist 7,5 Meter mal 15 Meter gross und 11,5 Meter hoch.

Das Gebäude besteht aus einer Ständerkonstruktion mit einem zentralen Firstständer, der ursprünglich vom First bis ins Erdgeschoss reichte. Der Firstständer wird von zwei Hochständern flankiert, die auf unterschiedlicher Höhe an den Firstständer angeblattet sind. Mehrere Streben steifen das Gerüst in der Längs- und der Querachse aus. Auf der nordwestlichen Parzelle schliesst ein steinernes Wohngebäude an den geriegelten Scheunenbau an. Über sein Alter und seine Baugeschichte ist nichts bekannt.

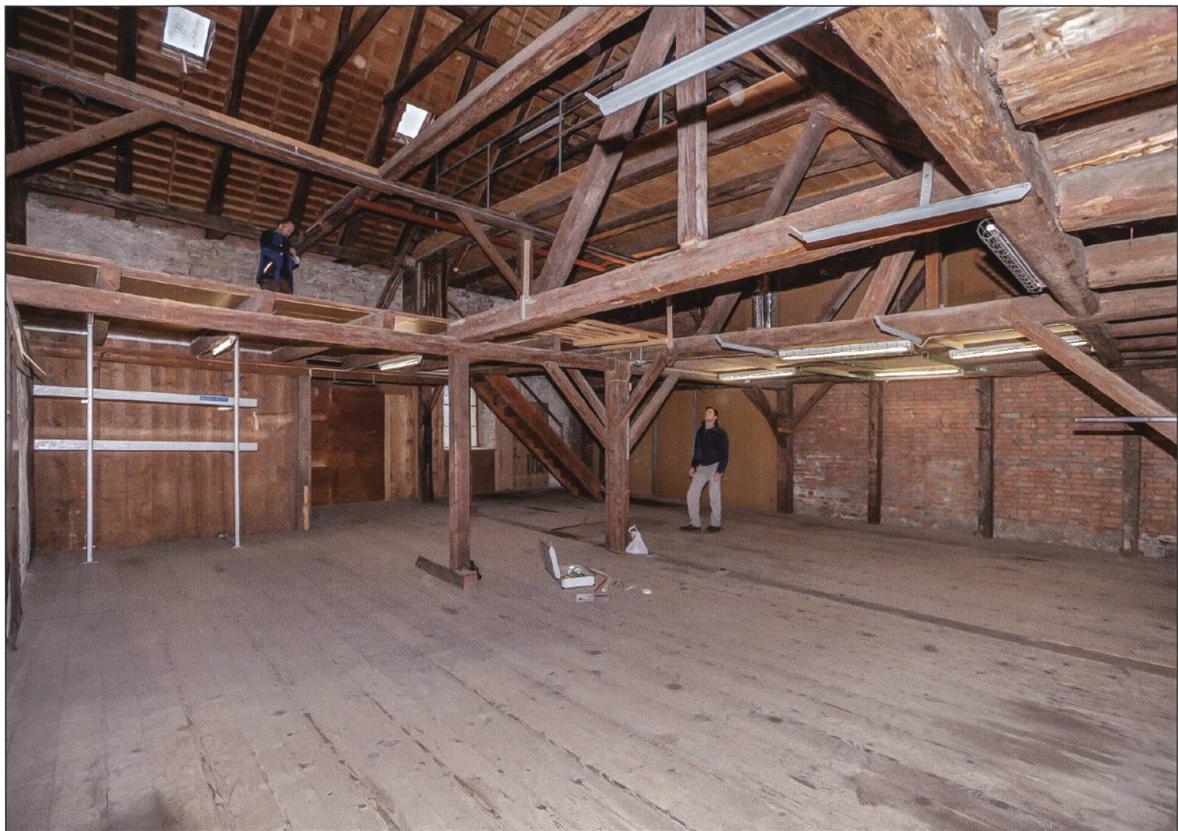
*Abb. 6 Blick in die Scheune Pfistergasse 42 während der dendrochronologischen Beprobung der Ständerkonstruktion. Ansicht von Osten.*

Die jüngere Scheune Nr. 42 hat mit 9 mal 10 Meter fast quadratische Masse, ist 12 Meter hoch und wurde 1832 erbaut. Sie wurde als zweigeschossiger Bohlen-Ständerbau zwischen zwei bestehende Häuser errichtet (Abb. 6). Im Gegensatz zur Scheune Nr. 34 handelt es sich um eine firstungebundene Holzkonstruktion. Das bedeutet, dass das Ständerwerk des Baukörpers und der Dachstuhl separat abgebunden wurden. Somit reichen die Fassadenständer

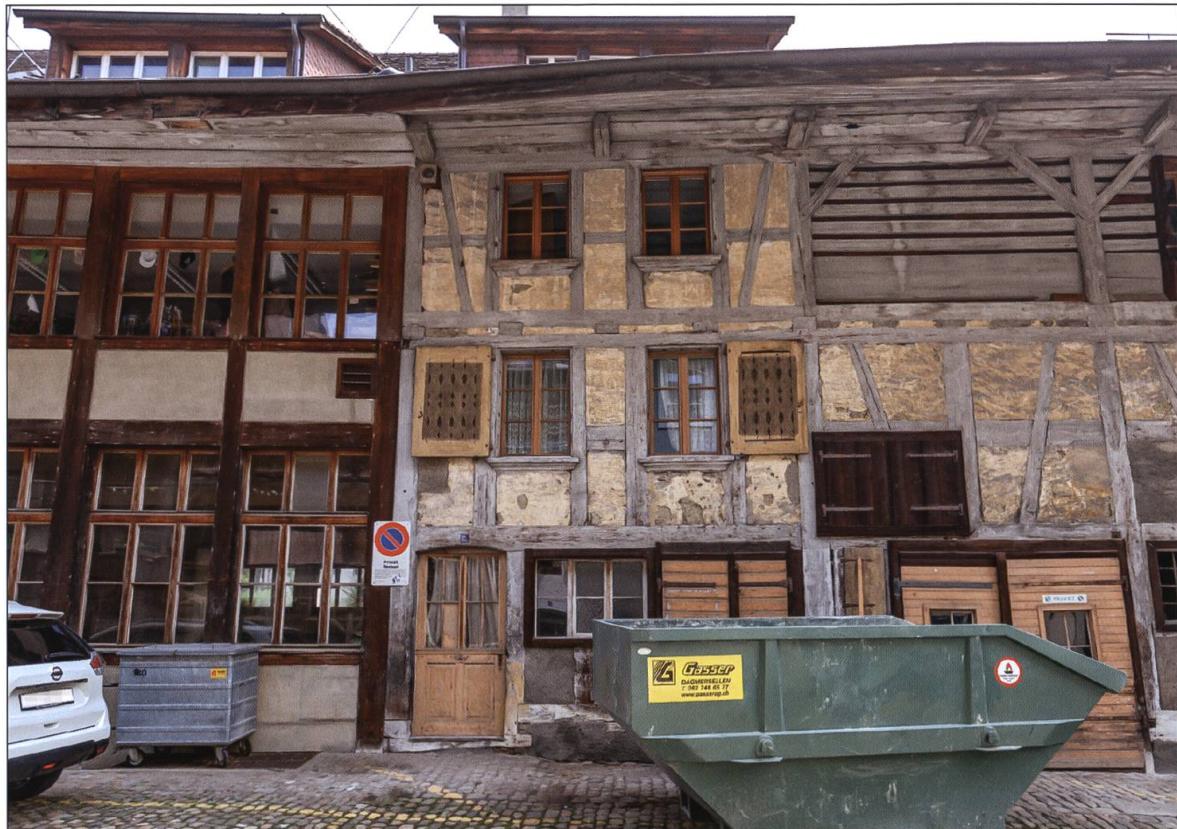
*Abb. 7 Ansicht der Nordfassade der Liegenschaften Letzgasse 10 und 12. Rechts die ursprüngliche Riegel-Bohlen-Konstruktion, links die im 20. Jahrhundert erneuerte Fassade der abparzellierten Wohntrakthälften.*

Ursprünglich war er als dreigeschossiger Bau mit gleich grossem Wohn- und Ökonomietrakt konzipiert. Im 19./20. Jahrhundert wurde der Wohntrakt jedoch unterteilt, sodass die ehemaligen Hauptwohnräume heute zur Liegenschaft Nr. 12 gehören (Abb. 7).

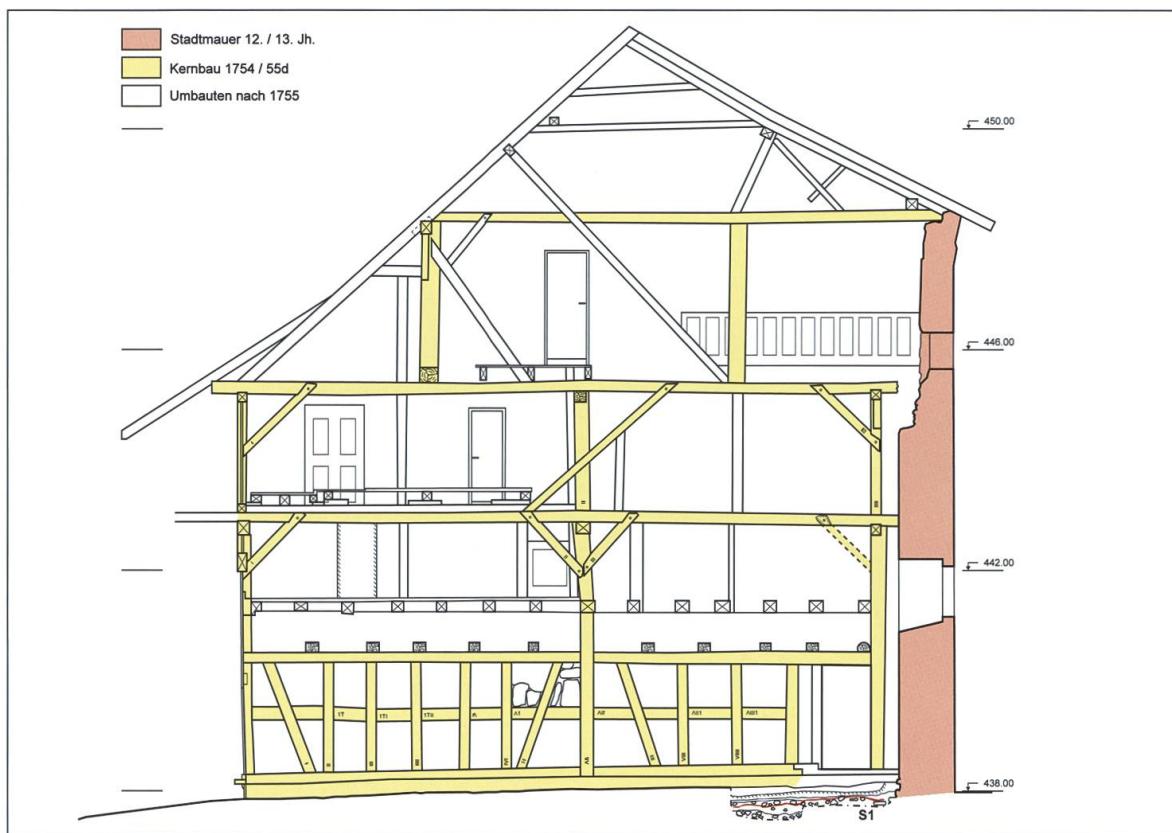
Abb. 8 Querschnitt durch die Tenne der Oberen Promenade 7/Letzigasse 10. Das Ständerwerk wurde vor die Stadtmauer gestellt. Im Sondierschnitt S1 konnte eine Brandschicht beobachtet werden.

Beim Dach handelte es sich um eine einfache Ständerkonstruktion, die auf die Stadtmauer Rücksicht nahm und im 19. Jahrhundert verändert wurde. Sowohl die Bauhölzer als auch die Typologie der Konstruktion wirken uneinheitlich, was für einen raschen Wiederaufbau spricht (Abb. 8). Brand-
