AUSSEN FIX, ALS WÄR' NIX

Die Wohngenossenschaft 1943 Jakobsberg saniert in Etappen die Gebäudehüllen ihrer sieben Mehrfamilienhäuser auf dem Bruderholz, einem bevorzugten Wohnquartier in Basel. Die Bauten stammen aus den frühen Nachkriegsjahren und waren vor allem energetisch in einem schlechten Zustand. Von Juni bis Dezember 1998

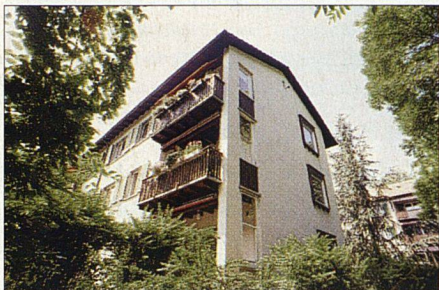
Das Haus vor der Erneuerung. Die Gebäudehülle ist 55 Jahre alt. Die Zustandsanalyse liegt bereits drei Jahre zurück.

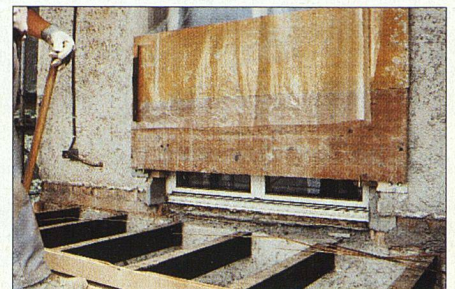
Die alten Balkone lagen auf hölzernen Trägern. An deren Stelle wird eine wesentlich grössere Betonplatte eingegossen.
