Zeitschrift: Wohnen

Artikel: Wo steckt der Asbest?

Vor Sanierungen sollte verdächtiges Material untersucht werden

Wo steckt der Asbest?

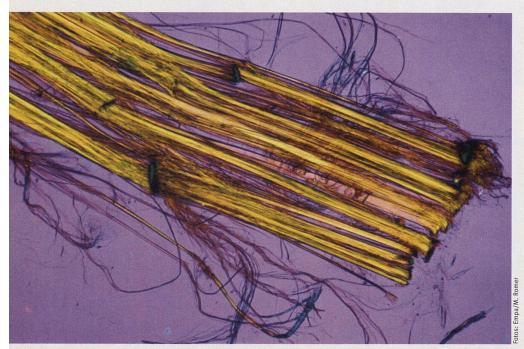
Chrysotil, der häufigste Asbesttyp, im Polarisationslichtmikroskop. Ersichtlich sind die feinsten, flexiblen Faserbüschel und Fibrillen.

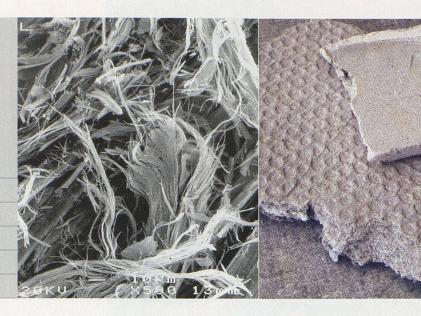
Chrysotil im Rasterelektronenmikroskop.

DAS LABOR SCHAFFT GEWISSHEIT. Wer unsicher ist, ob verdächtiges Material Asbest enthält, lässt es am besten von einem Labor prüfen. Denn eine zuverlässige Aussage kann meist erst das Rasterelektronenmikroskop liefern (Adressen von Labors siehe Kasten). Da wenige Quadrat- oder Kubikzentimeter für die Untersuchung genügen, kann man die Proben gefahrlos selber entnehmen. Für die potenzielle Belastung der Raumluft entscheidend sind verschiedene Faktoren: Nicht nur Menge, Art und Verteilung des Asbestes im Raum, sondern auch sein Zustand (intakt, beschädigt) und die Einwirkungen, denen er ausgesetzt ist (Vibrationen, klimatische Wechsel, mechanische Beschädigungen usw.). Bei komplexen Fragen sollte man es einer Beratungsfirma überlassen, ein Haus zu begutachten und Materialproben zu analysieren. Wie stark ein Gebäude verseucht und wie dringlich seine Sanierung ist, kann man zudem feststellen, indem man die Asbestkonzentration in der Raumluft messen lässt.
